SARL PROMOBAT

Dépollution des sols et contrôle de réhabilitation- 5 rue Jules Michelet – Mérignac (33)

Rapport de récolement

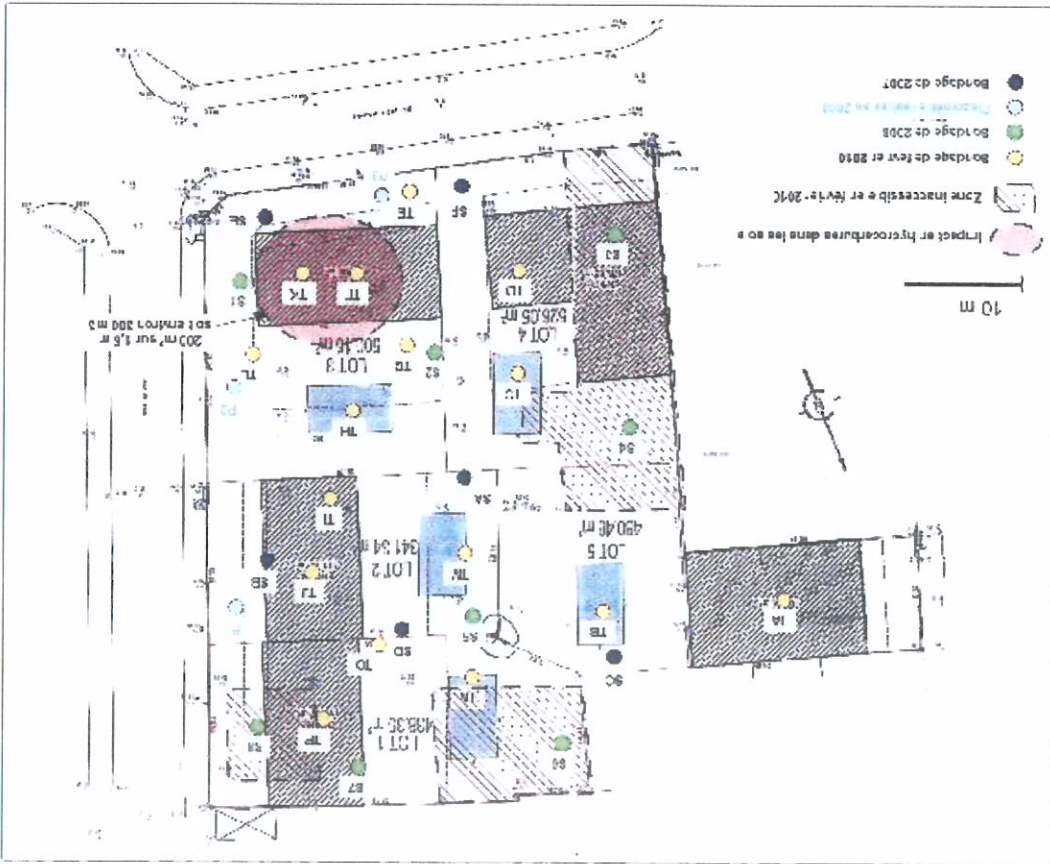
La zone impactée par les hydrocarbures est représentée sur le plan suivant, par rapport au projet :

Localisation de la zone impactée par les hydrocarbures

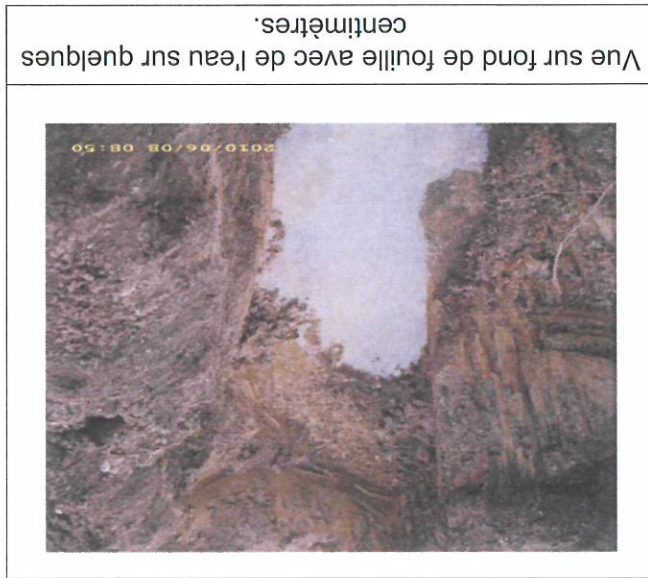
- que le fond de fouille est saturé d'eau sur quelques centimètres,
- que les résultats des mesures au PID du tas de terre mis sur bache sont plus faibles.

Vue sur fond de fouille avec de l'eau sur quelques centimètres.

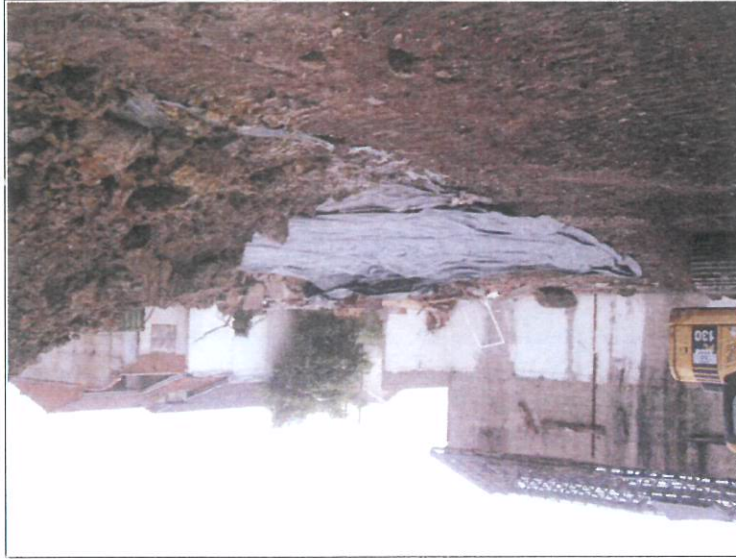
Selon la même méthodologie, les travaux d'excavation des terres polluées ont débuté sous la supervision d'**ArcaGée**. La plate-forme mise en place la veille ne suffisant plus à contenir la totalité des terres excavées, une seconde bache a été déployée du côté ouest de la première.

Vue sur la mise en place de la seconde plateforme

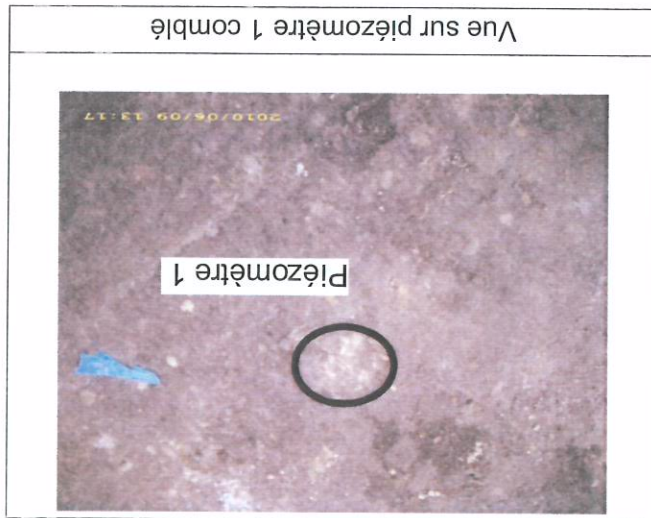
Compte tenu des travaux de démolition restant à réaliser sur le site, l'évacuation du piézomètre 1 a été reportée. Dans cette attente, il a été entièrement comblé par de l'oregonite.

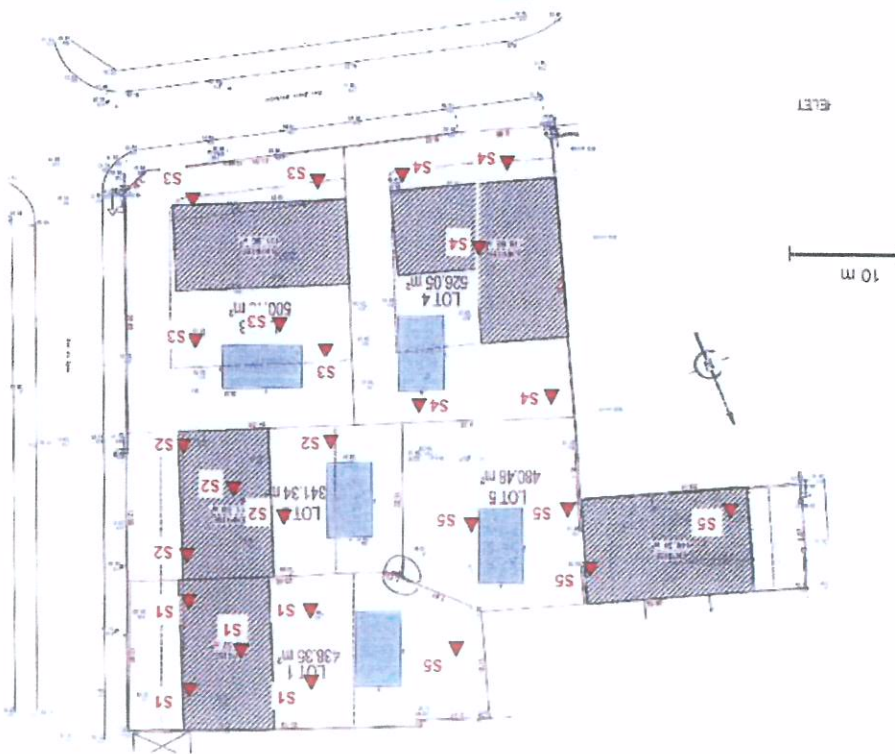
ArcaGée a procédé au prélèvement de 5 échantillons de sols superficiels pour chaque lot (0,1 à 0,2 m de profondeur), soit 25 prélèvements au total. Ces prélèvements ont été mélangés afin de constituer 1 composite par lot.

Localisation des prélèvements superficiels

- Au cours de cette intervention, il a été demandé :
- de procéder au nettoyage du site (présence de mâchers et de déchets de déconstruction en surface),
 - d'excaver l'équipement du piézomètre 1, comblé par de l'oregonite.

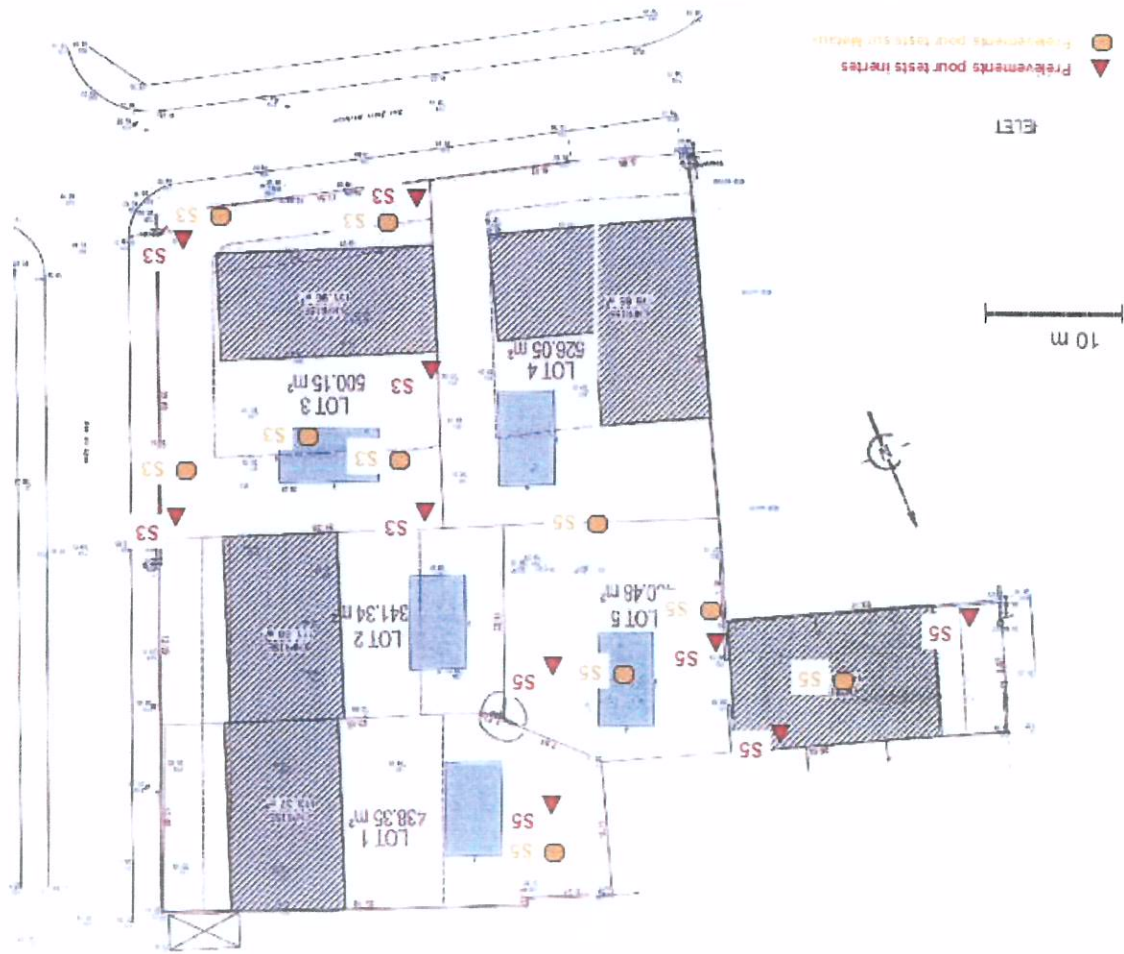
Comme précédemment, 5 prélèvements sont réalisés sur les lots 5 et 3 pour analyses sur les métaux. Ils ont été prélevés entre 0,2 et 0,4 m de profondeur, c'est à dire 0,2 m plus bas que les premiers prélèvements, dans une zone où aucun déchet de déconstruction n'était présent.

Localisation des prélèvements superficiels et sub-surface

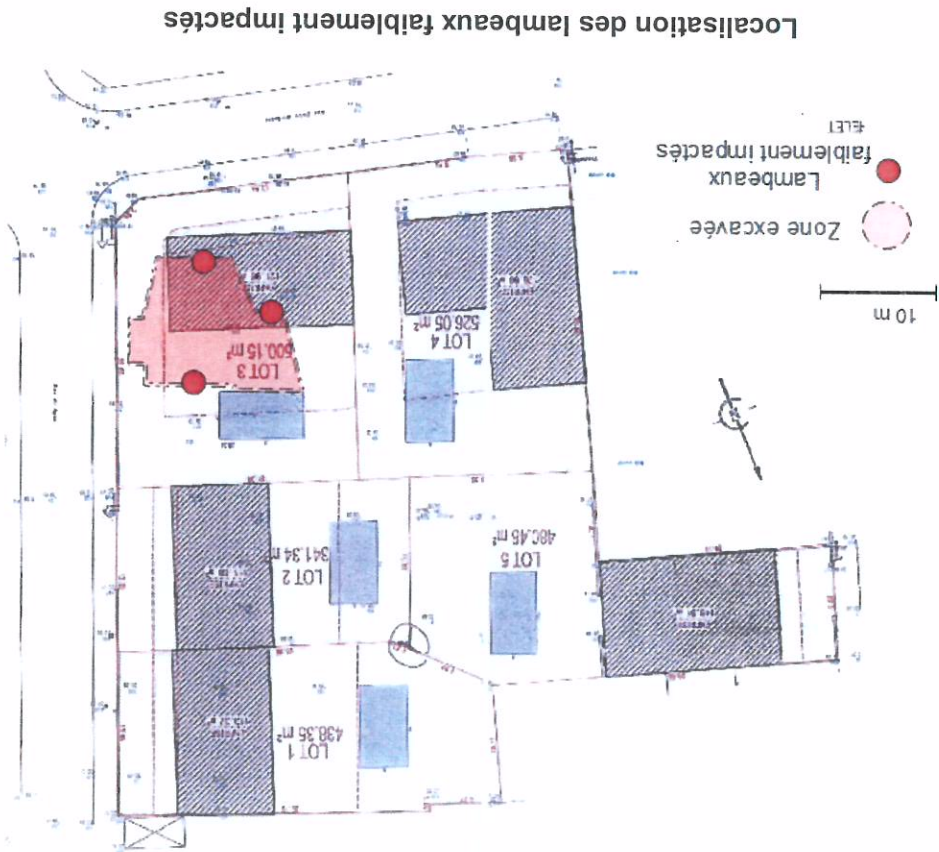
Les opérations d'excavation des terres ont été menées avec un tri sélectif des matériaux à l'avancement en fonction des observations de terrain et de mesures au PID. Seuls des lambeaux décimétriques sur les parois de fouille ont été localement laissés en place pour des raisons techniques. Les concentrations qui y ont été mesurées n'induisent que de faibles risques sanitaires pour l'usage prévu.

Ils sont localisés sur le plan suivant :
