Diagnostic de l'ancienne décharge au lieu-dit « Le Brouillon » (33) ✓

Novembre 2008 – A52374/A

MAIRIE DE PLASSAC
20 rue Chardonnet – BP 4
33393 PLASSAC

AGENCE OUEST SUD-OUEST

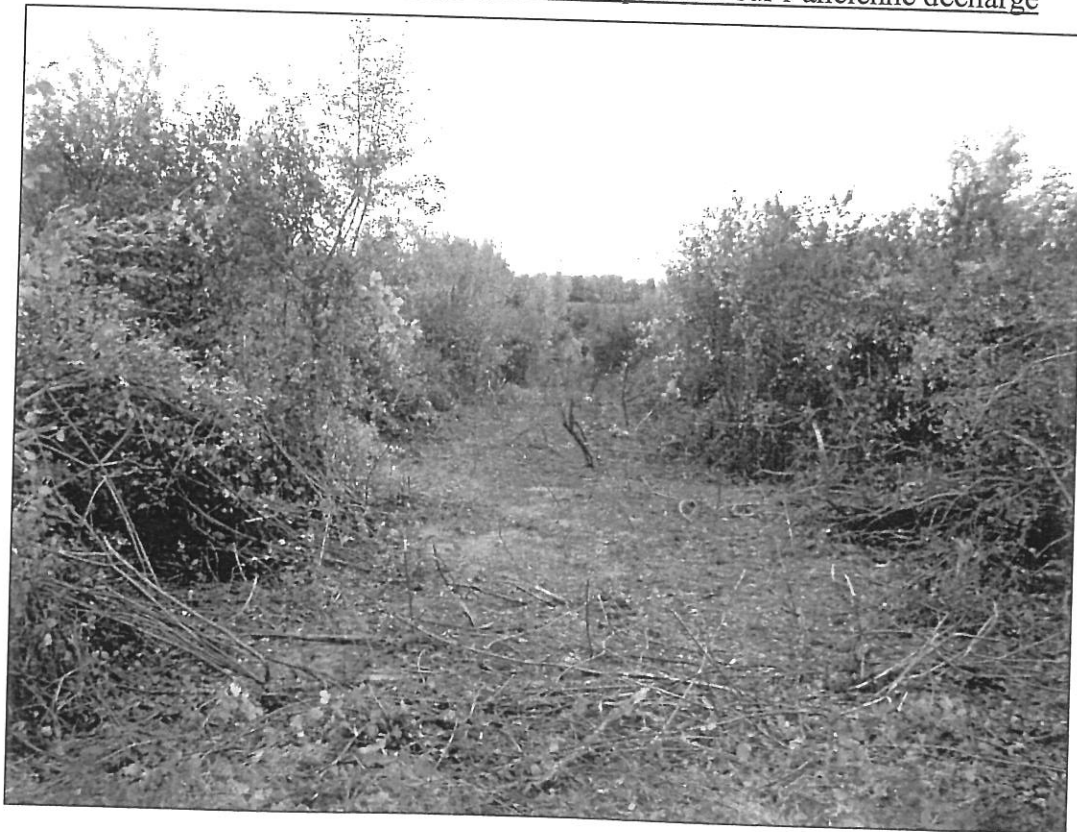
Percée effectuée à la pelle mécanique afin de pénétrer sur l'ancienne décharge

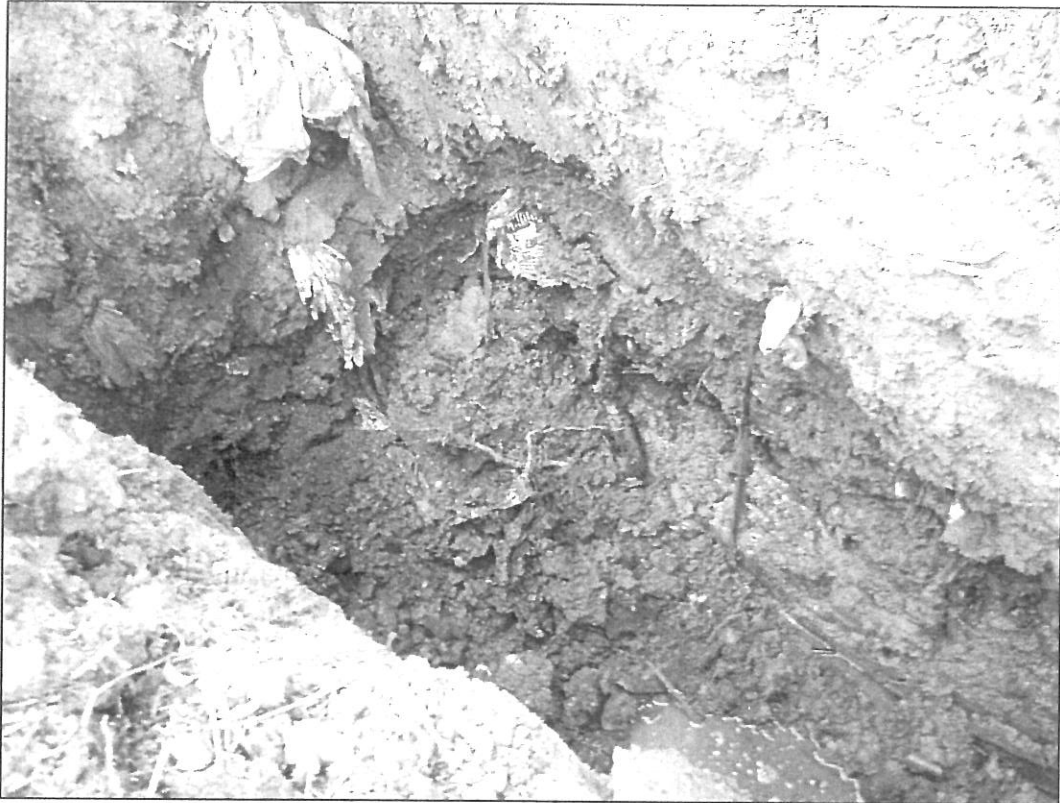
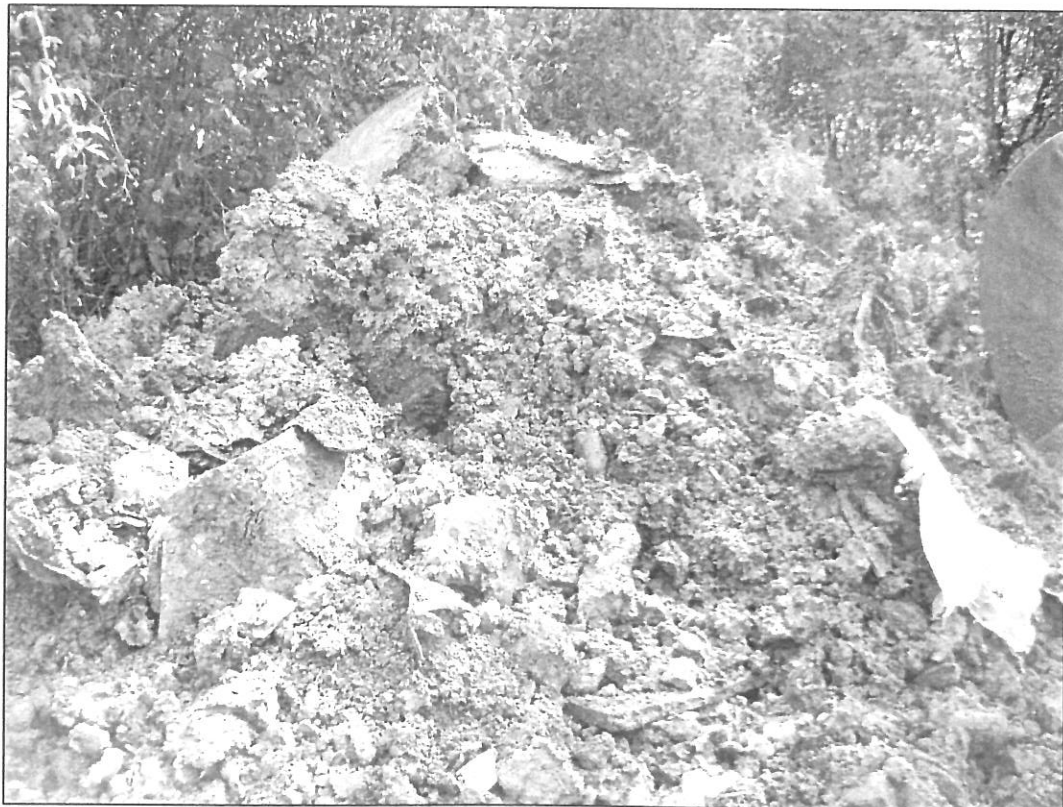
- les déchets, mis en évidence au droit de deux sondages, sont présents sur une épaisseur égale à 1,5 m au droit de SP4 et supérieure à 0,80 m au droit de Sp9. La profondeur d'enfouissement des déchets ne semble pas dépasser les couches argileuses présentes aux alentours de 2 mètres de profondeur ;

- terre et limon (> 90 %),
 - matières plastiques,
 - verre,
 - tissus,
 - quelques ferrailles,
 - caoutchouc.
- des lixiviats ont été observés au droit des sondages ayant mis en évidence des déchets (SP4 et SP9). Ces lixiviats semblent se situer au dessus des couches argileuses, dans la partie inférieure des déchets ;

Sondage SP4 (présence de déchets et de lixiviats)

Compte tenu des surfaces et volumes en jeu relativement limités, et de l'absence d'impact significatif de l'ancienne décharge sur les eaux souterraines au regard des investigations réalisées, il est proposé de limiter les risques d'infiltration des précipitations au travers de la couverture peu perméable à la faveur des racines des essences arbustives, et de favoriser l'évacuation des eaux pluviales.

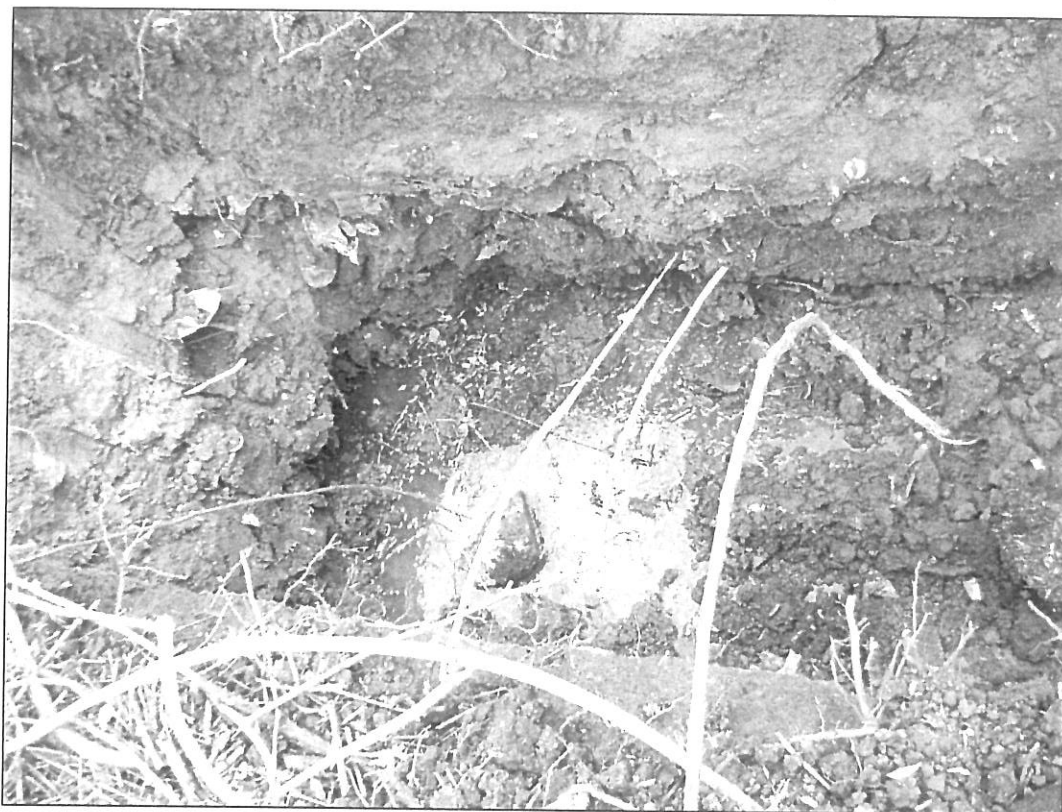
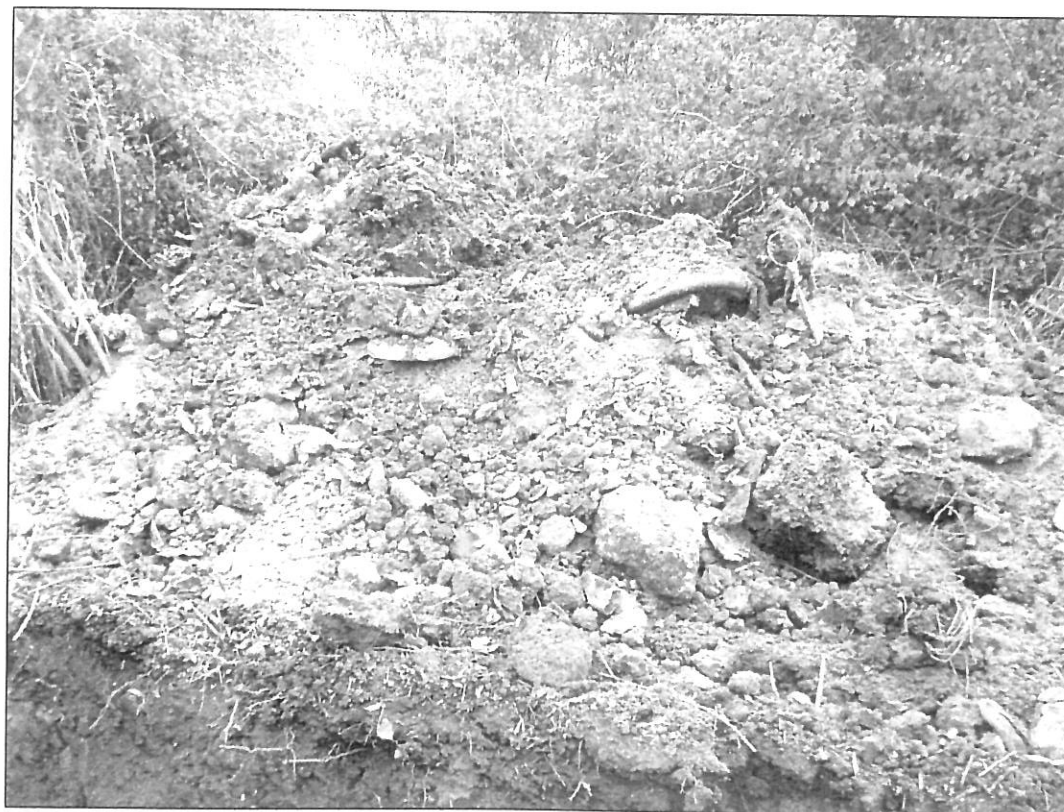
Sondage SP9 (présence de déchets et de lixiviats)

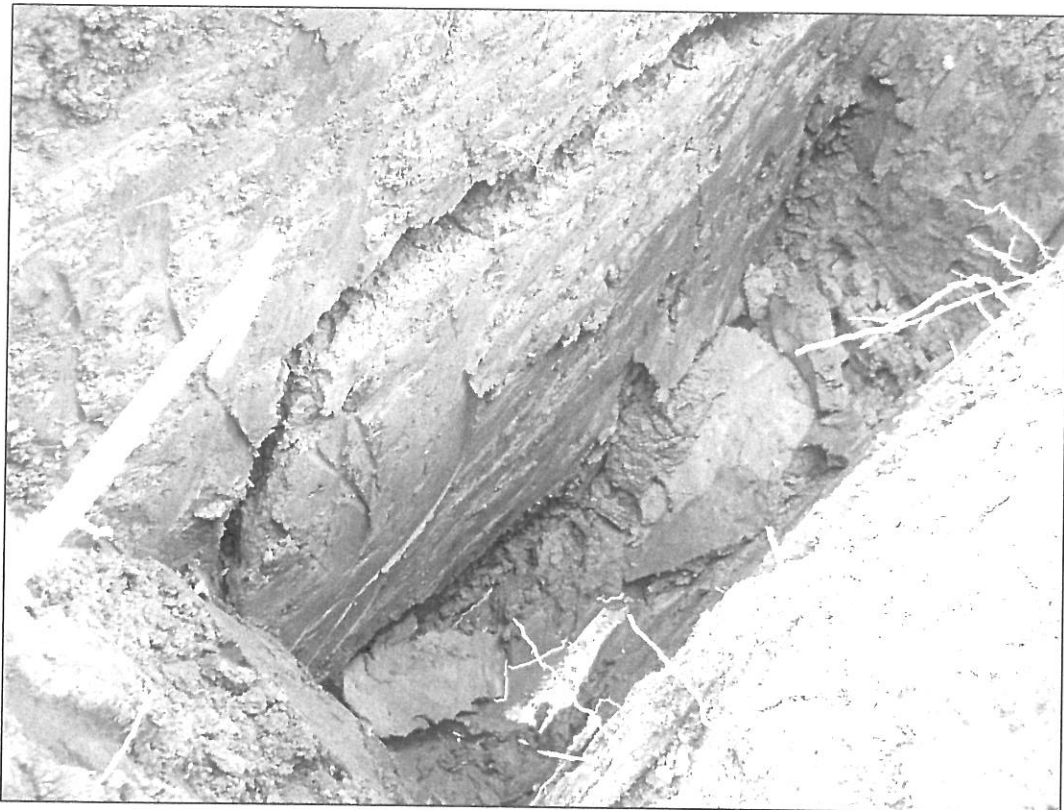
SP10	4,70	0,00-0,30 : terre végétale 0,30-1,30 : limons argileux 1,30-2,60 : argiles limoneuses brunes 2,60-4,70 : argiles compactes grises	terre végétale et limons argileux				0	non	néant

Sondage SP10 (4,70 m de profondeur, absence de déchets)
