**Objet : Compte-rendu des travaux de comblement et de remise en
État**

CESTAS-CANEJAN (33) Compte-rendu des travaux de comblement et de remise en état

RBx795/A21683/CBxZ092096	
ALI - VBE -- ANB	
Fev. 10	Page : 1

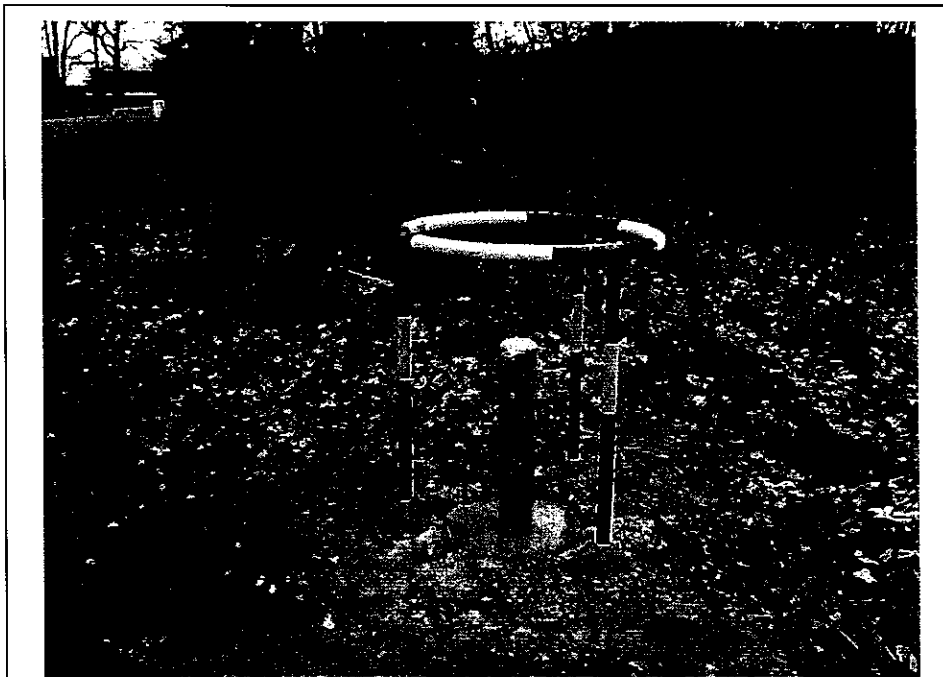
Désignation du piézomètre	PZ2	PZ14	PZ16
Etat	Mauvais état, absence de bouchon de protection	Pas de bouchon de protection	Bon état
Coordonnées en Lambert 3*	X : 361801.15 Y : 277910.64	X : 361649.34 Y : 277453.74	X : 361933.16 Y : 277366.60
Cote du piézomètre en m/TN	0,4	0,95	0,52
Profondeur du piézomètre en m/TN	6,68	12,3	8,1
Niveau d'eau en m/TN	1,88	3,25	2,63

- Le piézomètre Pz16 est neuf (2008) et n'a nécessité aucune intervention de remise en état.
- Le piézomètre Pz2 était abîmé et ne possédait plus de bouchon de protection. La partie extérieure du tube piézométrique a été enlevée et remplacée par une nouvelle. La base de cette partie a été cimentée afin qu'il n'y ait aucune infiltration des eaux de surface au niveau du tube piézométrique.
- Le piézomètre Pz4 était en bon état mais ne possédait pas de bouchon de protection. Il a donc été remplacé.
- Le piézomètre PZ9 était en très mauvais état et a fait l'objet d'un comblement (cf. paragraphe 2.2) suivi de la réalisation d'un nouvel ouvrage (cf. paragraphe 4).

Des barrières de protection rayées jaunes et noires ont été disposées autour des tubes piézométriques à conserver.

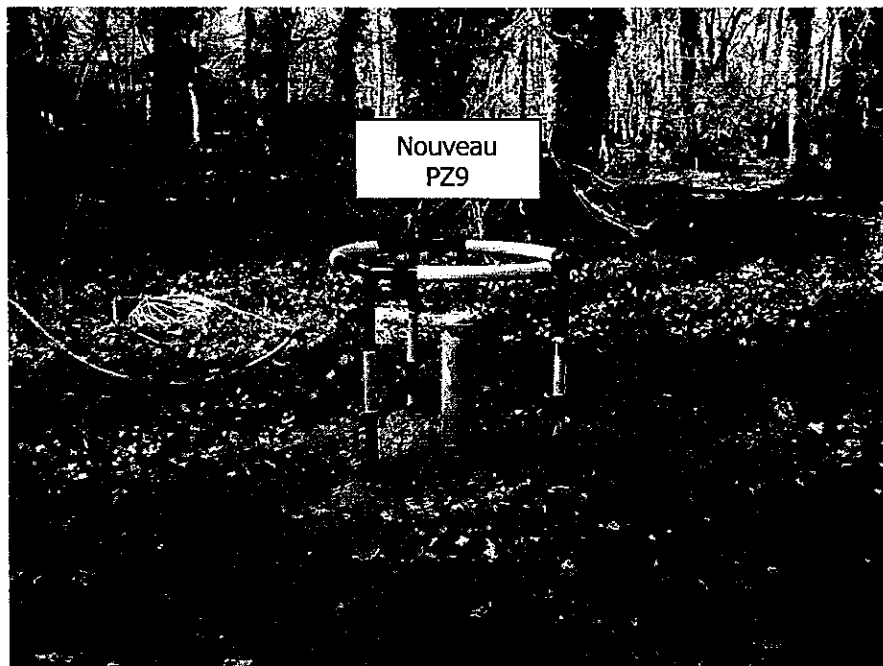
Le piézomètre PZ9 est situé à l'extérieur du site de SOLECTRON au sud de la zone industrielle, à 5 m environ de l'ancien PZ9 (cf. figure 3), au droit de la zone de rejet des eaux pluviales, comme imposé par l'arrêté préfectoral relatif aux conditions de la nappe souterraine.

Nom du piézomètre	PZ9 nv
Cote du piézomètre en m/TN	non mesuré
Profondeur du piézomètre en m/TN	6,00
Niveau d'eau en m/TN	1,90
Hauteur de tube PVC crépiné en m	5,00
Hauteur de tube PVC plein en m	1,00

Les coupes technique et géologique sont présentées en annexe 4. Une barrière de protection a également été placée autour de cet ouvrage à conserver.

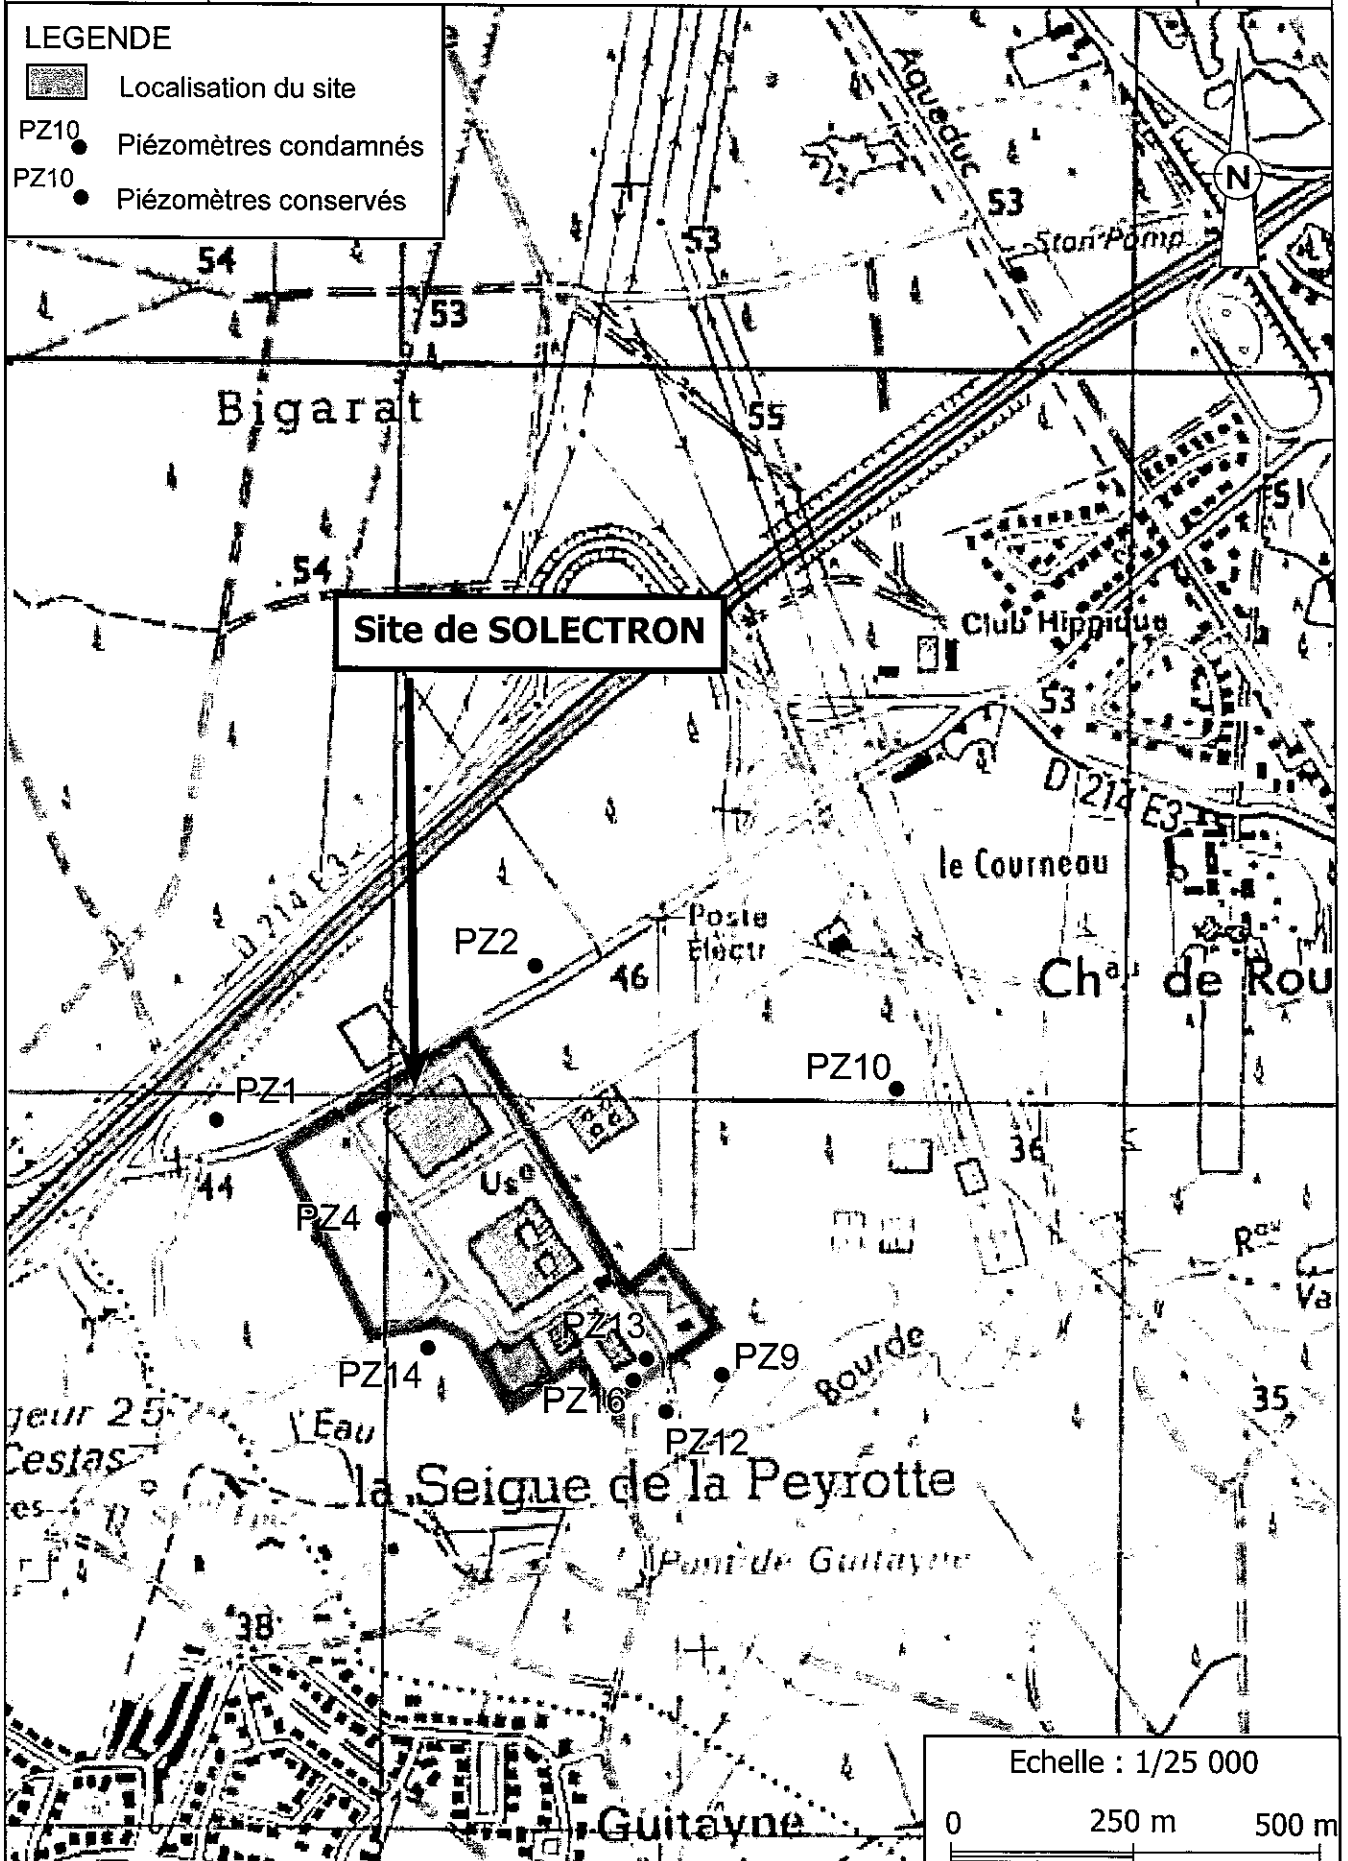
Figure 1

SOLETRON - Cestas (33)
Compte-rendu de comblement des piézomètres
Localisation des piézomètres sur la carte IGN

La localisation des différents piézomètres comblés au cours des investigations de terrain des 15 et 16 février 2010 est présentée sur les figures 1, 2 et 3.

La localisation des différents piézomètres à conserver est présentée sur les figures 1, 2 et 3.
