**Centre d'Enfouissement
Technique de Petit Palais**

**Prestation d'étude de caractérisation de l'état
de contamination des milieux sur la zone
le long du flanc Est**

- Juin 2014 -

Rapport n°2012.EV.002.RA03

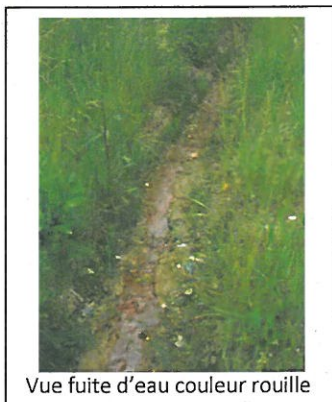
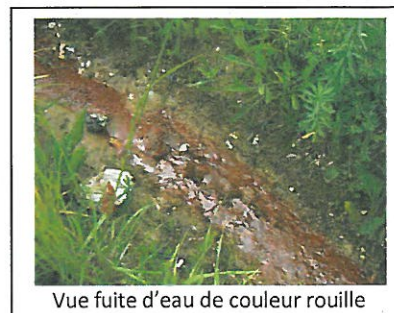
Figure 2 : Vue aérienne du site du CET Petit Palais et vue de la fuite d'eau – Source : géoportail/IGN

Vue fuite d'eau couleur rouille

Vue fuite d'eau de couleur rouille

La fuite d'eau de couleur rouille a été constatée initialement dans un fossé à proximité du flanc Est du massif de déchet et de la piste le 07 février 2011. Ce fossé périphérique est situé à quelques mètres à l'Est du pied de talus de la couverture étanche recouvrant le massif de déchets du casier E et à l'Est de la piste.

Cette eau de couleur rouille s'infiltré ou s'évapore laissant des traces rouilles superficielles sur les sols au droit de la zone concernée.

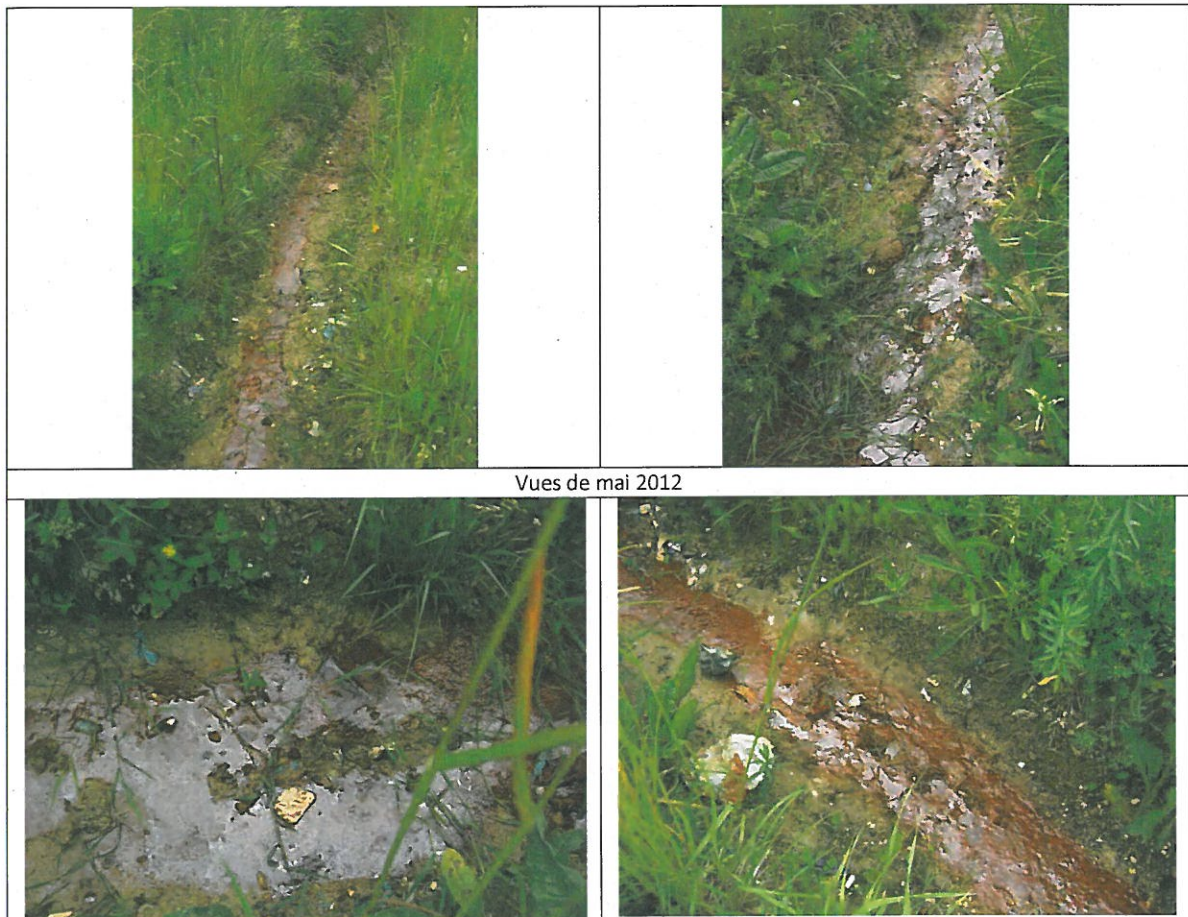
Figure 4 : Vues de la zone d'étude et des constats de fuite

Ce fossé périphérique Est, objet du constat de fuite, présente une profondeur d'environ 40 cm, il se dirige vers l'Est en direction des limites de propriété, puis vers le Nord jusqu'au bassin de rétention des eaux pluviales.

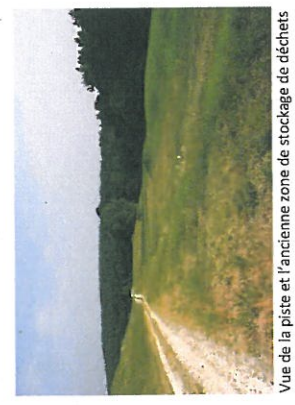
Vue de la piste et l'ancienne zone de stockage de déchets

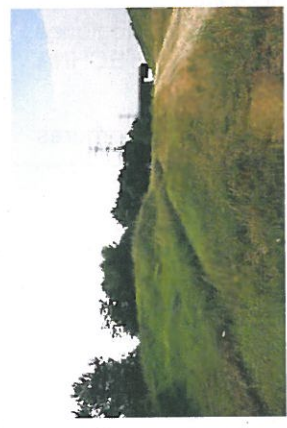
Vue du fossé périphérique Est en direction du Sud

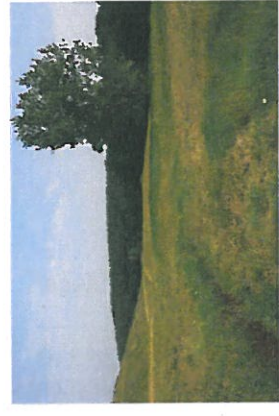
Vue du fossé périphérique Est en direction du Nord

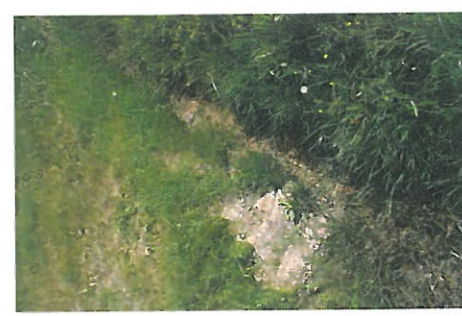
Vue du fossé en cours d'assèchement au droit de la fuite d'eau

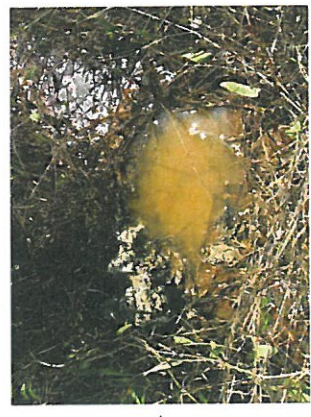
Vue de l'eau de couleur rouille

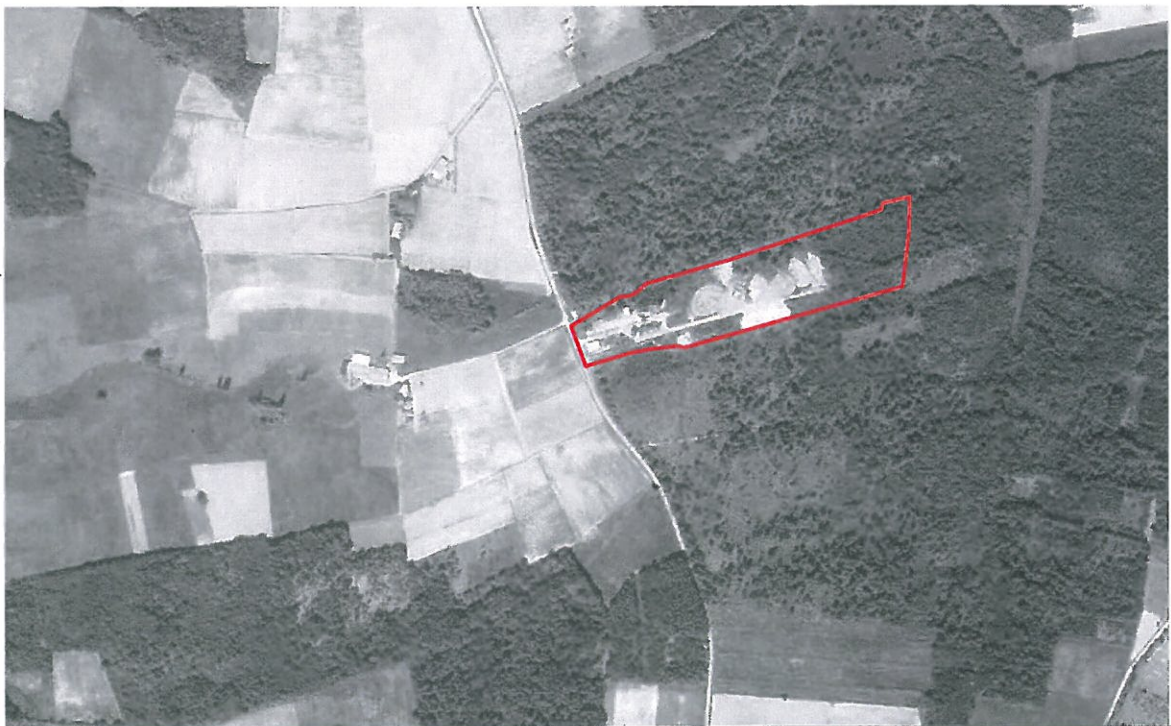
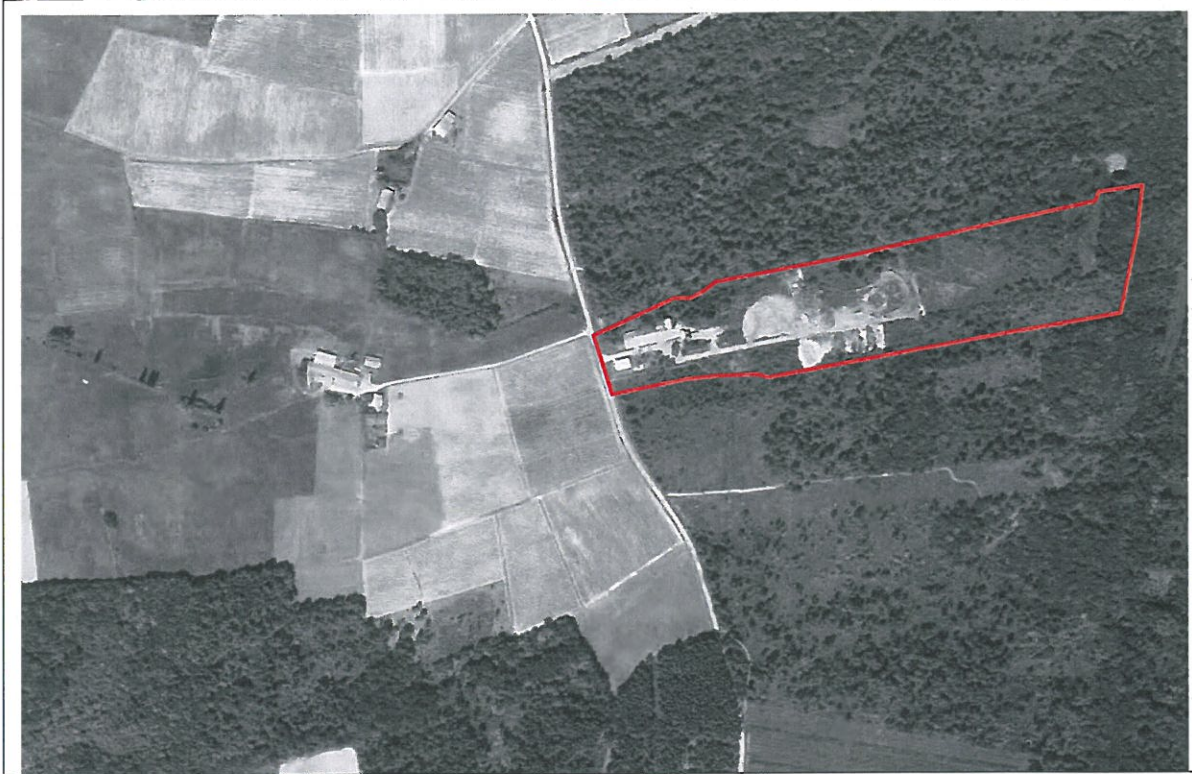
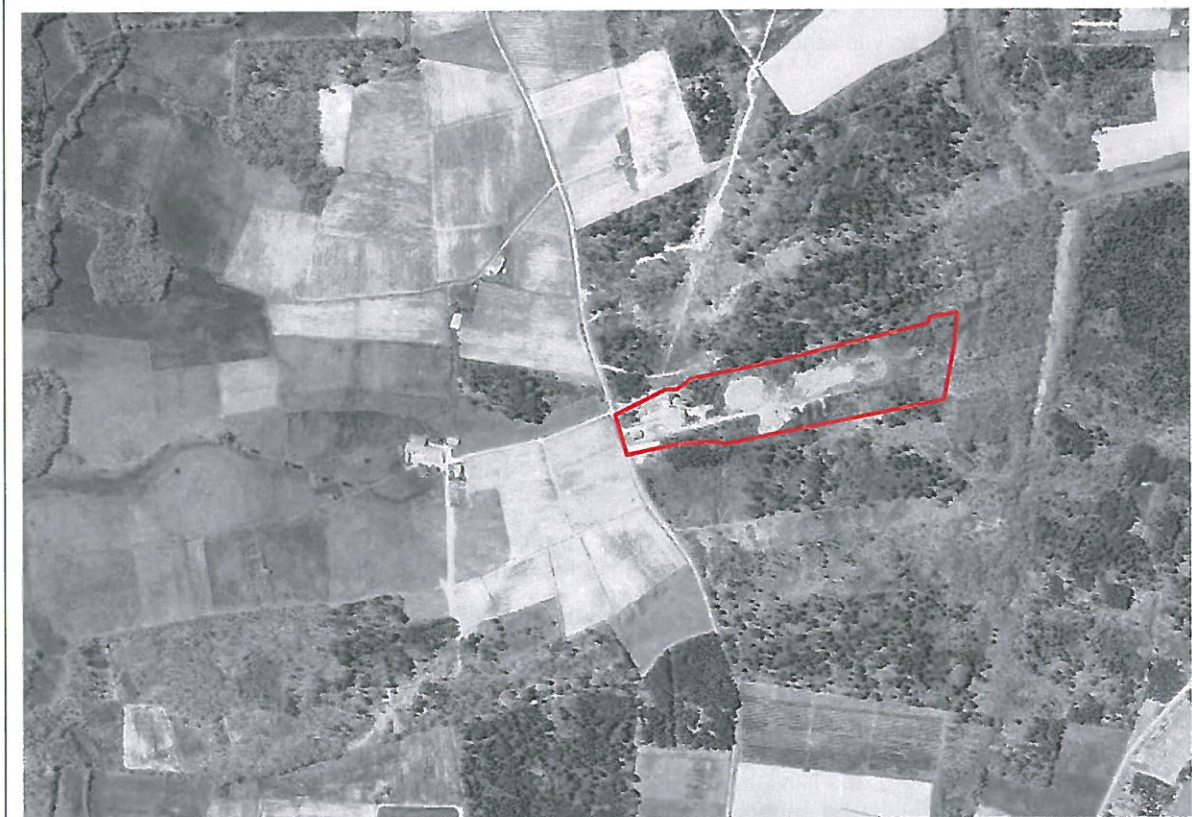
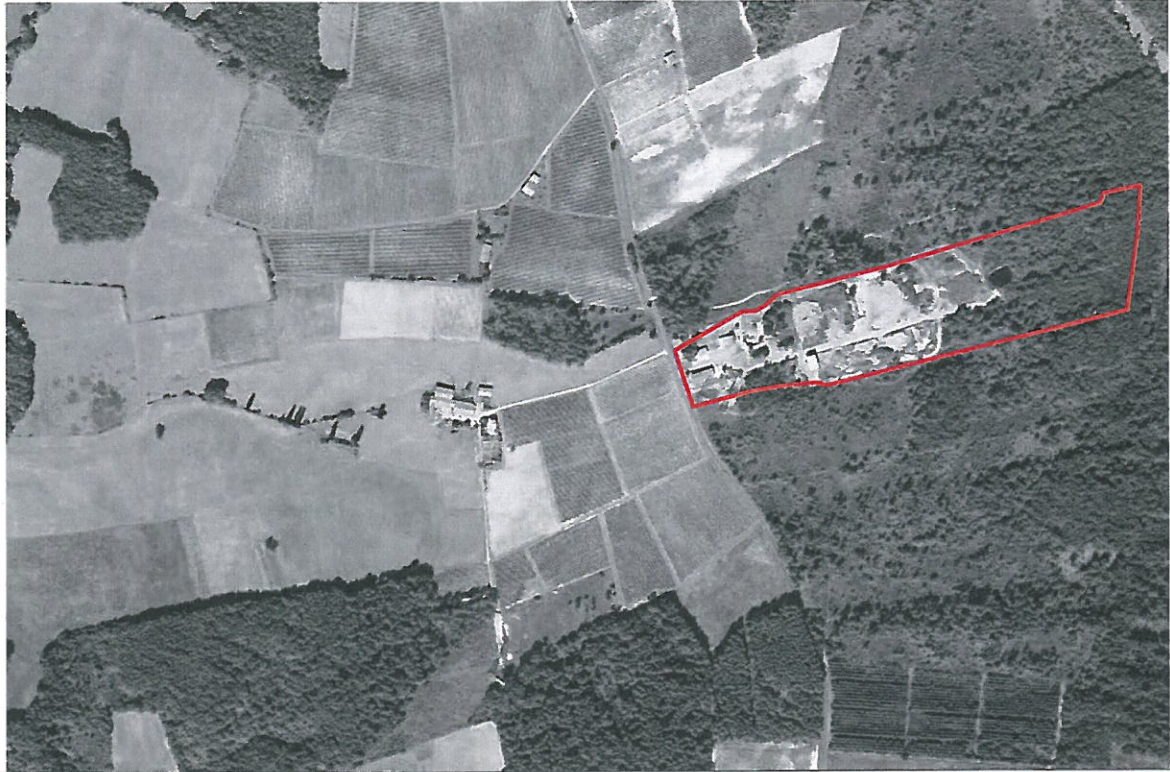
Figure 7 : Anciennes vue aériennes du site d'étude entre 1974 et 1991 – Source : Géoportail - IGN

Vue de 1979

Vue de 1981

Vue de 1984

Vue de 1991

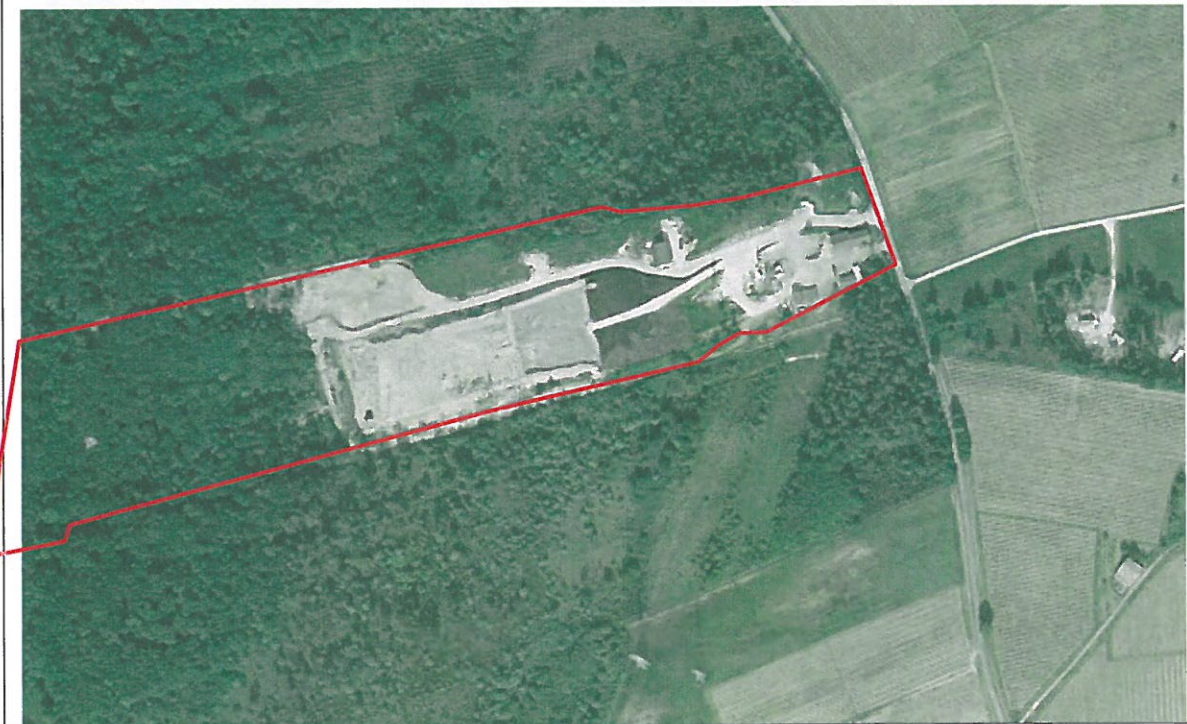
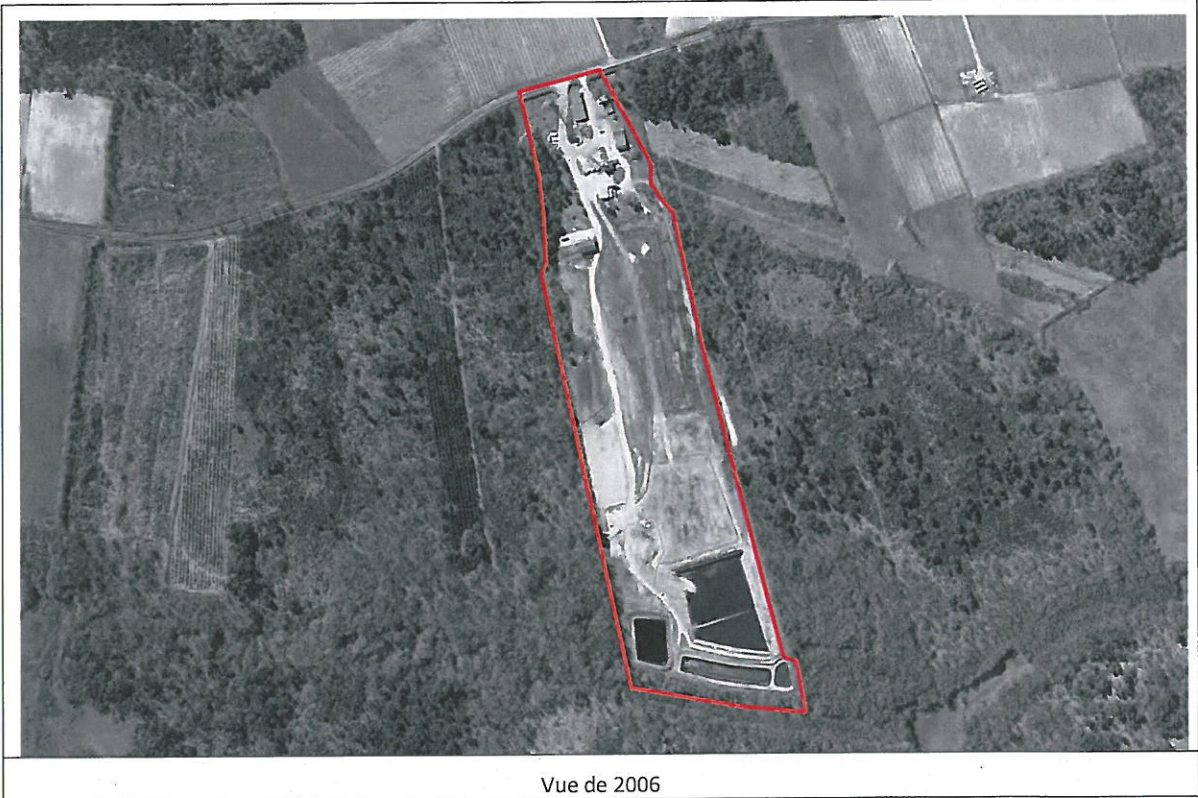
Figure 8 : Anciennes vue aériennes du site d'étude entre 1994 et 2006 – Source : Géoportail - IGN

Vue de 2001

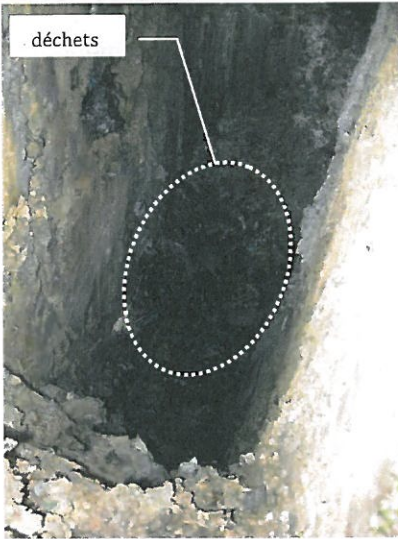
REPERE	CONSTAT ORGANO-LEPTIQUES	COMMENTAIRES	ECHANTILLON ET LITHOLOGIE	PRISES DE VUE
TR01	Absence d'odeur Présence de déchets entre 1.9 et 2.9 m/TN	Sondage à la pelle mécanique (13/02/2014) - 0.1 à 1.2 m/TN : argiles marron gris - 1.2 à 1.9 m/TN : argiles grises compactes - 1.9 à 2.9 m/TN : déchets - 2.9 m/TN : argiles grises <u>Mesure PID</u> : 19.5 ppm → pas d'anomalie détectée Présence venue d'eau légère à - 0.9 m/TN sous les premières argiles et au-dessus du massif déchets. Eau d'aspect incolore.	2 échantillons constitués : - TR01a : à 1.9 m/TN dans les argiles grises compactes - TR01b : à 2.9 m/TN dans les argiles grises

<p style="text-align: center;">Vue de la fouille TR01 et des déchets</p>

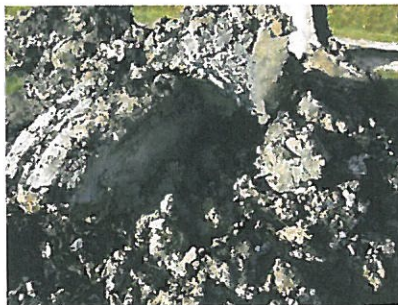
<p style="text-align: center;">Vue des argiles grises compactes</p>

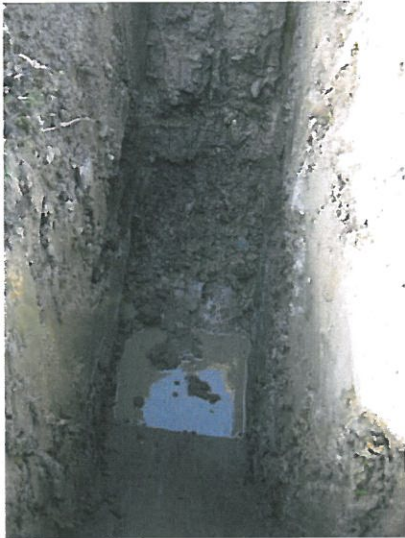
REPERE	CONSTAT ORGANO-LEPTIQUES	COMMENTAIRES	ECHANTILLON ET LITHOLOGIE	PRISES DE VUE
TR02	<p>Absence d'odeur Présence de déchets à partir de 1.9 m/TN</p>	<p>Sondage à la pelle mécanique (13/02/2014)</p> <ul style="list-style-type: none"> - 0.1 à 0.9 m/TN : argiles marron gris - 0.9 à 1.9 m/TN : argiles grises compactes - à partir de 1.9 m/TN : déchets - 3.0 m/TN : arrêt sondage <p>Mesure PID : 18.5 ppm → pas d'anomalie détectée</p> <p>Présence venue d'eau à -0.9 m/TN sous les premières argiles et au-dessus du massif déchets. Eau d'aspect incolore.</p>	<p>1 échantillon constitué :</p> <ul style="list-style-type: none"> - TR02a : à 1.9 m/TN dans les argiles grises compactes

<p>Vue de la fouille TR02 avec eau en fond de fouille</p>

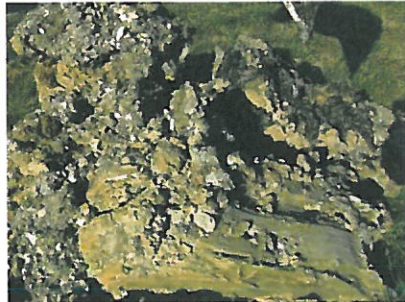
<p>Vue des argiles grises compactes</p>

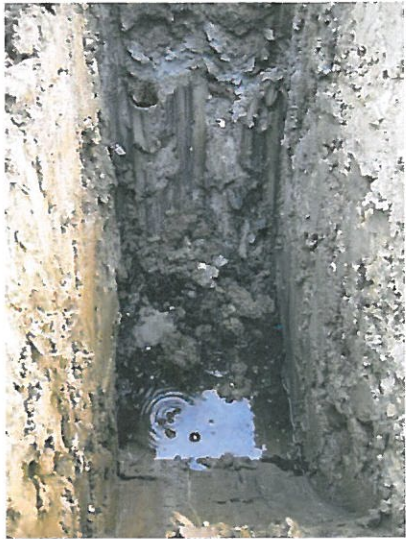
REPÈRE	CONSTAT ORGANO-LEPTIQUES	COMMENTAIRES	ECHANTILLON ET LITHOLOGIE	PRISES DE VUE
TR03	Absence d'odeur Présence de déchets à partir de 1.5 m/TN	<p>Sondage à la pelle mécanique (13/02/2014)</p> <ul style="list-style-type: none"> - 0.1 à 0.9 m/TN : argiles marron gris - 0.9 à 1.5 m/TN : argiles grises compactes - à partir de 1.5 m/TN : déchets - 3.0 m/TN : arrêt sondage <p><u>Mesure PID</u> : 21.2 ppm → pas d'anomalie détectée</p> <p>Présence venue d'eau à -1.4 m/TN sous les premières argiles et au-dessus du massif déchets. Eau d'aspect incolore.</p>	<p>1 échantillon constitué :</p> <ul style="list-style-type: none"> - TR03a : à 1.4 m/TN dans les argiles grises compactes

<p>Vue de la fouille TR03 avec eau en fond de fouille</p>

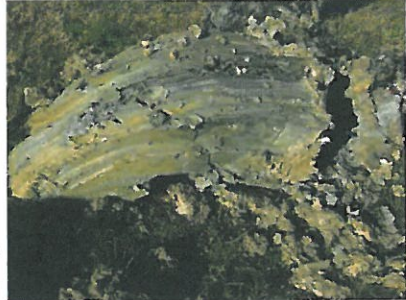
<p>Vue des argiles grises compactes</p>

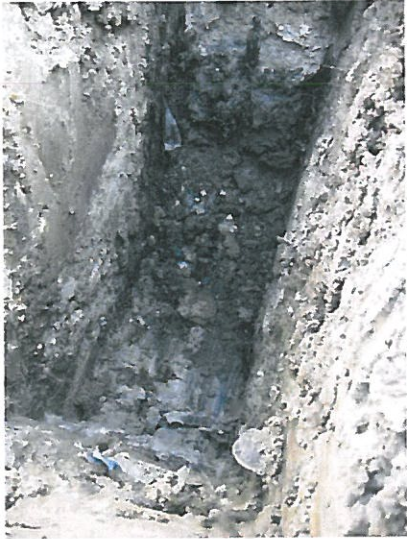
REPÈRE	CONSTAT ORGANO-LEPTIQUES	COMMENTAIRES	ECHANTILLON ET LITHOLOGIE	PRISES DE VUE
TR04	<p>Légère d'odeur type H₂S</p> <p>Présence de déchets à partir de 1.5 m/TN</p>	<p>Sondage à la pelle mécanique (13/02/2014)</p> <ul style="list-style-type: none"> - 0.1 à 0.9 m/TN : argiles marron gris - 0.9 à 1.5 m/TN : argiles grises compactes - à partir de 1.5 m/TN : déchets - 3.0 m/TN : arrêt sondage <p>Mesure PID : 19.8 ppm → pas d'anomalie détectée</p> <p>Pas de venue d'eau</p>	<p>1 échantillon constitué :</p> <ul style="list-style-type: none"> - TR04a : à 1.4 m/TN dans les argiles grises compactes

<p align="center">Vue de la fouille TR04</p>

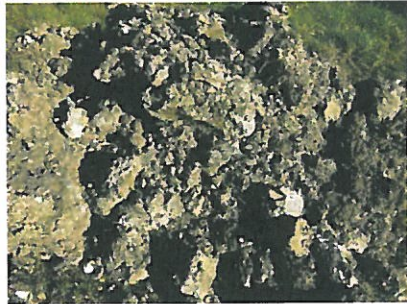
<p align="center">Vue des argiles marron gris</p>

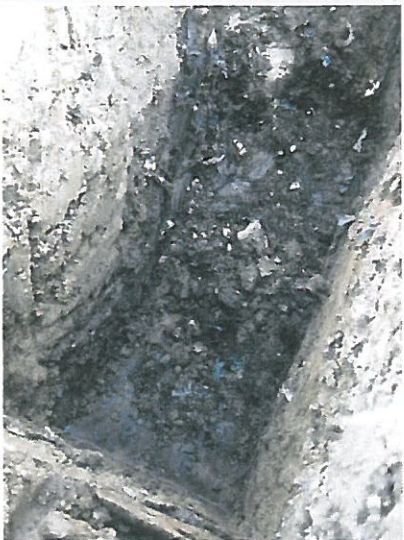
REPÈRE	CONSTAT ORGANO-LEPTIQUES	COMMENTAIRES	ECHANTILLON ET LITHOLOGIE	PRISES DE VUE
TR05	Absence d'odeur Présence de déchets à partir de 1.4 m/TN	<p>Sondage à la pelle mécanique (13/02/2014)</p> <ul style="list-style-type: none"> - 0.1 à 1.4 m/TN : argiles marron gris compactes - à partir de 1.4 m/TN : déchets - 3.0 m/TN : arrêt sondage <p>Mesure PID : 23.2 ppm → pas d'anomalie détectée</p> <p>Pas de venue d'eau</p>	<p>1 échantillon constitué :</p> <ul style="list-style-type: none"> - TR05a : à 1.4 m/TN dans les argiles marron gris compactes

<p align="center">Vue de la fouille TR05</p>

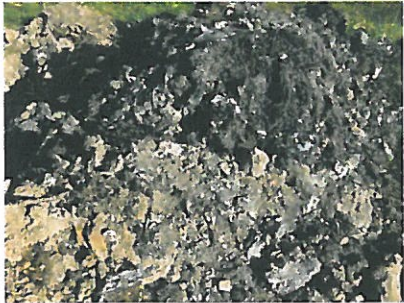
<p align="center">Vue des argiles marron gris</p>

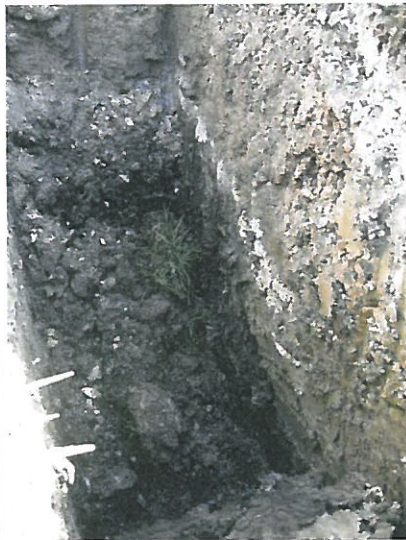
REPERE	CONSTAT ORGANO-LEPTIQUES	COMMENTAIRES	ECHANTILLON ET LITHOLOGIE	PRISES DE VUE
TR06	<p>Légère d'odeur type H₂S</p> <p>Présence de déchets à partir de 0.7 m/TN</p>	<p>Sondage à la pelle mécanique (13/02/2014)</p> <ul style="list-style-type: none"> - 0.1 à 0.7 m/TN : argiles marron - 0.7 à 1.4 m/TN : argiles et déchets en mélange - 1.4 à 1.8 m/TN : déchets - 3.0 m/TN : arrêt sondage <p>Mesure PID : 18.3 ppm → pas d'anomalie détectée</p> <p>Pas de venue d'eau</p>	<p>2 échantillons constitués :</p> <ul style="list-style-type: none"> - TR06a : à 0.7 m/TN dans les argiles marron - TR06b : à 1.4 m/TN dans les argiles et déchets en mélange

<p align="center">Vue de la fouille TR06</p>

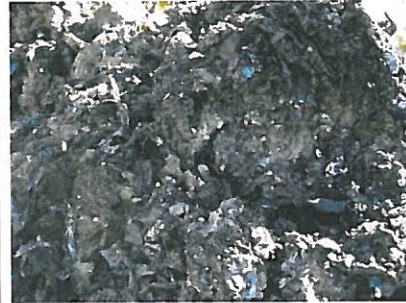
<p align="center">Vue des argiles et déchets en mélange</p>

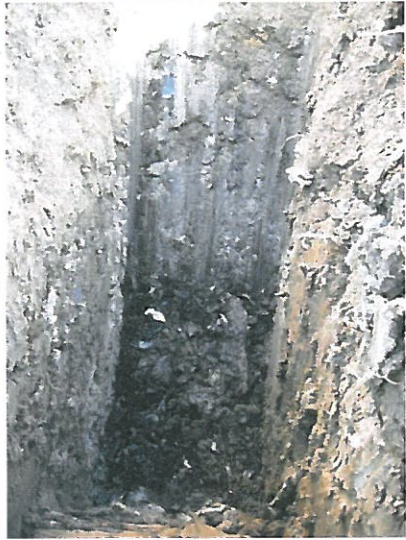
REPERE	CONSTAT ORGANO-LEPTIQUES	COMMENTAIRES	ECHANTILLON ET LITHOLOGIE	PRISES DE VUE
TR07	Absence d'odeur Présence de déchets à partir de 1.4 m/TN	<p>Sondage à la pelle mécanique (13/02/2014)</p> <ul style="list-style-type: none"> - 0.1 à 0.9 m/TN : argiles marron gris - 0.9 à 1.4 m/TN : argiles grises compactes - à partir de 1.4 m/TN : déchets - 3.0 m/TN : arrêt sondage <p>Mesure PID : 20.7 ppm → pas d'anomalie détectée</p> <p>Pas de venue d'eau</p>	<p>1 échantillon constitué :</p> <ul style="list-style-type: none"> - TR07a : à 1.4 m/TN dans les argiles grises compactes

<p>Vue de la fouille TR07</p>

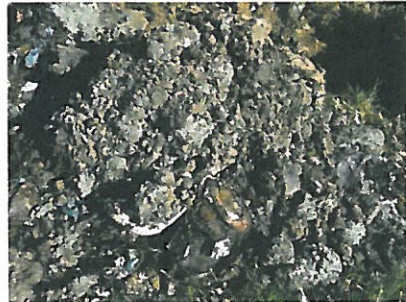
<p>Vue des argiles marron gris</p>

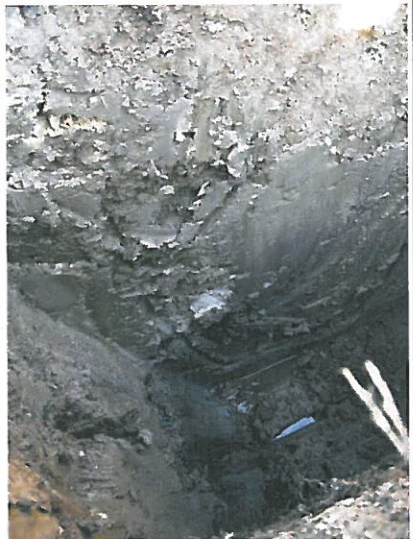
REPERE	CONSTAT ORGANO-LEPTIQUES	COMMENTAIRES	ECHANTILLON ET LITHOLOGIE	PRISES DE VUE
TR08	<p>Absence d'odeur Présence de déchets à partir de 0.8 m/TN</p>	<p>Sondage à la pelle mécanique (13/02/2014)</p> <ul style="list-style-type: none"> - 0.1 à 0.8 m/TN : argiles marron légèrement sableuses - 0.8 à 1.8m/TN : déchets - 1.8 à 3.0 m/TN : argiles grises compactes <p>Mesure PID : 19.8 ppm → pas d'anomalie détectée</p> <p>Pas de venue d'eau</p>	<p>2 échantillons constitués :</p> <ul style="list-style-type: none"> - TR08a : à 0.8 m/TN dans les argiles marron sableuses - TR08b : à 2.9 m/TN dans les argiles grises compactes

<p align="center">Vue de la fouille TR08</p>

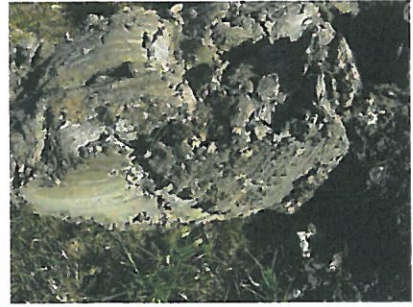
<p align="center">Vue des argiles grises compactes</p>

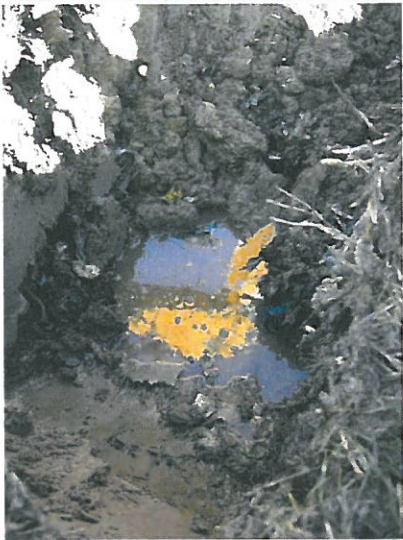
REPÈRE	CONSTAT ORGANO-LEPTIQUES	COMMENTAIRES	ECHANTILLON ET LITHOLOGIE	PRISES DE VUE
TR09	Absence d'odeur Présence de déchets de 0.9 à 1.15 m/TN	<p>Sondage à la pelle mécanique (13/02/2014)</p> <ul style="list-style-type: none"> - 0.1 à 0.9 m/TN : argiles marron gris - 0.9 à 1.15m/TN : déchets - 1.15 à 3.0 m/TN : argiles gris bleu compactes <p><u>Mesure PID</u> : 19.5 ppm → pas d'anomalie détectée</p> <p>Présence venue d'eau à - 1.15/1.2 m/TN sous les premières argiles et dans le massif déchets</p>	<p>2 échantillons constitués :</p> <ul style="list-style-type: none"> - TR09a : à 0.8 m/TN dans les argiles marron sableuses - TR09b : à 2.9 m/TN dans les argiles grises compactes

<p align="center">Vue de la fouille TR09</p>

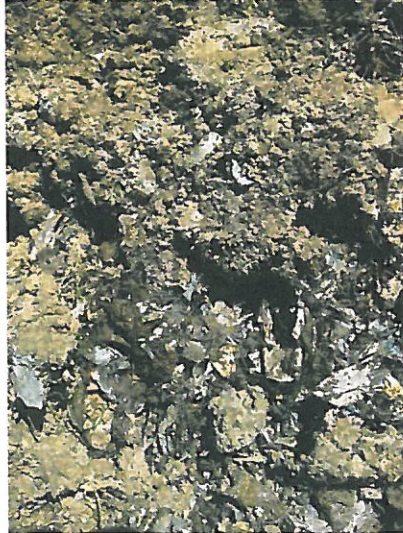
<p align="center">Vue des argiles avec déchets</p>

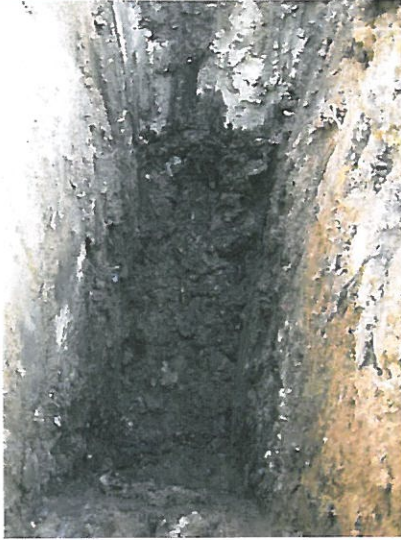
REPÈRE	CONSTAT ORGANO-LEPTIQUES	COMMENTAIRES	ECHANTILLON ET LITHOLOGIE	PRISES DE VUE
TR10	Absence d'odeur Présence de déchets de 1.2 à 1.8 m/TN	Sondage à la pelle mécanique (13/02/2014) - 0.1 à 0.8 m/TN : argiles marron gris - 0.8 à 1.2m/TN : argiles grises compactes - 1.2 à 1.8 m/TN : déchets - 1.8 à 3.0 m/TN : argiles grises compactes <u>Mesure PID : 23.4 ppm</u> → pas d'anomalie détectée Pas de venue d'eau	2 échantillons constitués : – TR10a : à 0.7 m/TN dans les argiles marron gris – TR10b : à 2.9 m/TN dans les argiles grises compactes

<p style="text-align: center;">Vue de la fouille TR10</p>

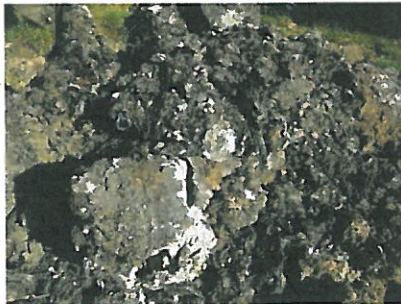
<p style="text-align: center;">Vue des argiles avec déchets</p>
