**BEAUTIRAN (33)**

**Rue du Stade**

**Construction d'un lotissement**

**RECONNAISSANCE DE SOL COMPLEMENTAIRE**

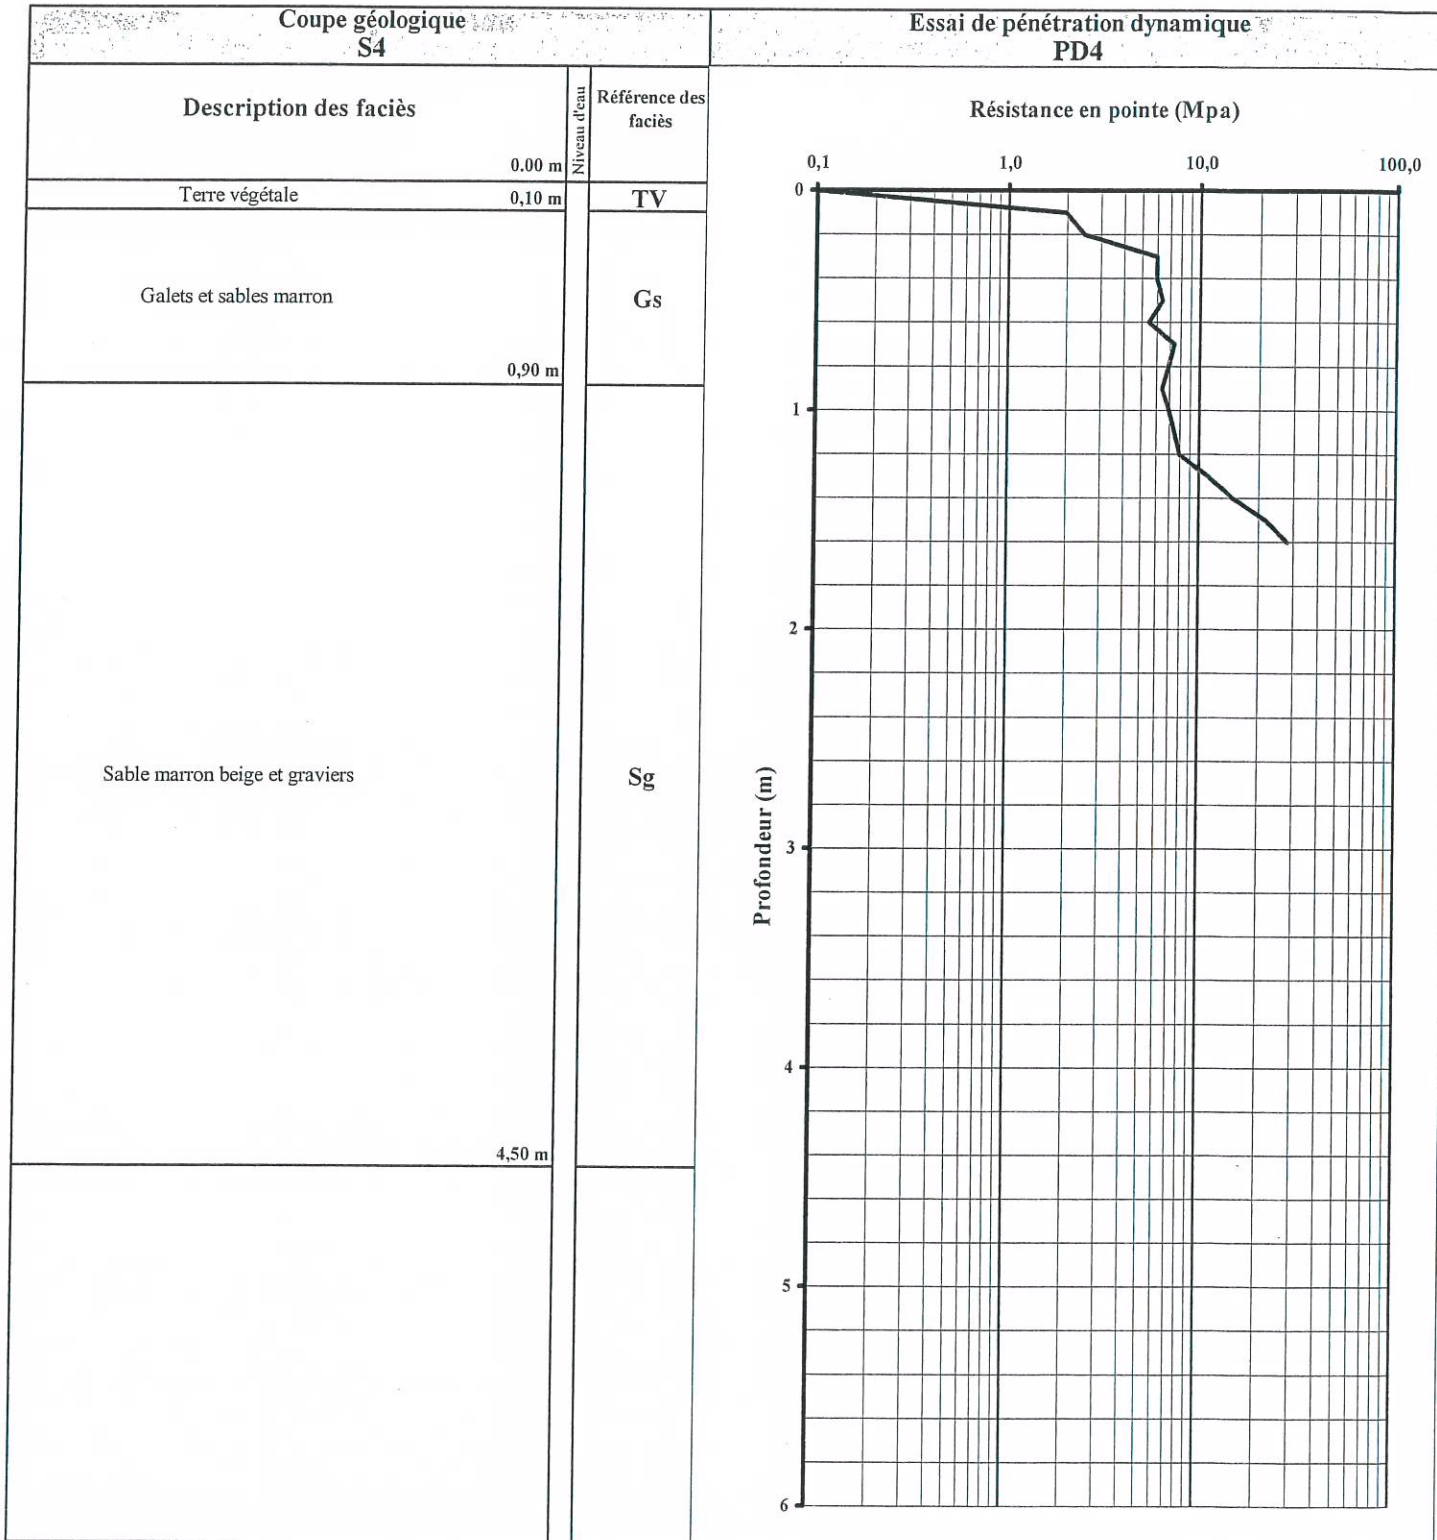
PD4

**Observations:** Arrêt volontaire du sondage à 4,50m de profondeur  
 Pas de présence d'eau en cours et en fin de sondage

Poids du mouton (kg)	30
hauteur de chute (m)	0,2
poids mort (kg)	4
hauteur initiale (m)	1
poids d'une tige (kg)	2,4

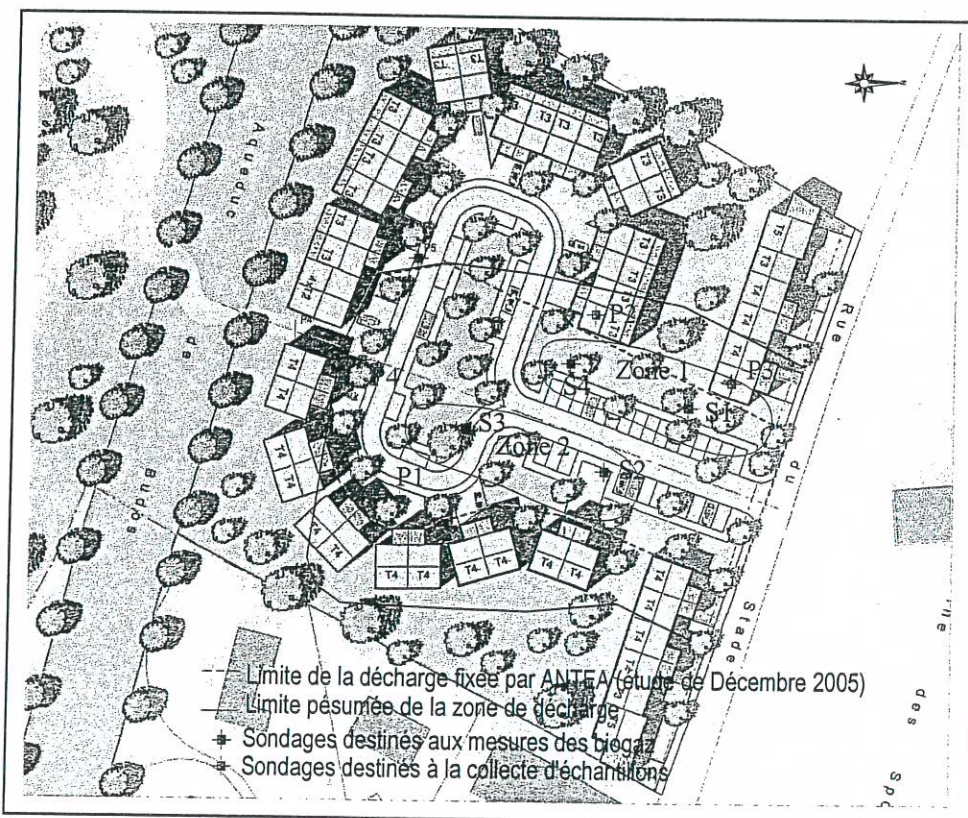
Figure 3 : Plan d'implantation des forages et prélèvements.

De plus, deux prélèvements de surface ont été effectués sur le site. Leur implantation a été décidée en considérant l'usage futur du site. Leur répartition est définie en distinguant les espaces verts futurs des zones bâties. Pour chacun de ces secteurs (zone 1 ↔ E1 et zone 2 ↔ E2), un échantillon moyen, par mélange et quartage, a été effectué sur la base de quatre échantillons de sol.

Le plan ci-dessous illustre l'implantation des forages et prélèvements.

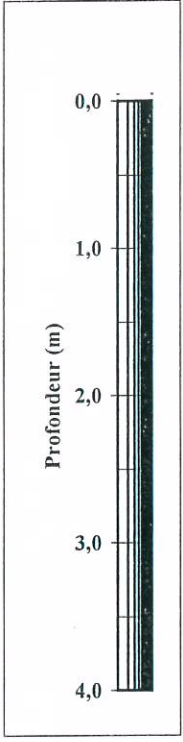
Coupe géologique P8			Référence des faciès
Description des faciès	Cote (m):	Niveau d'eau	
Terre végétale sableuse	0.20m		TV
Remblais sablo-graveleux marron-noir à briques, béton, métal	0.90m		Rd
Sables graveleux jaune-orangé légèrement silteux à gros galets	2.90m		Sg
<b>Observations:</b> Arrêt volontaire de l'excavation à 2.90m de profondeur Pas de présence d'eau en cours et en fin de sondage
