**MAIRIE DE HOURTIN**  
1 place de l'Église  
33 990 HOURTIN

**ANCIENNE DECHARGE**  
Lieu dit « Vignolles »  
33 990 HOURTIN

**PRE-DIAGNOSTIC**  
*(TEC.06.134.TER.RA.002.1)*  
Avril 2007

**SARL TERÉO**  
Site Technologique de Marticot  
33 610 CESTAS

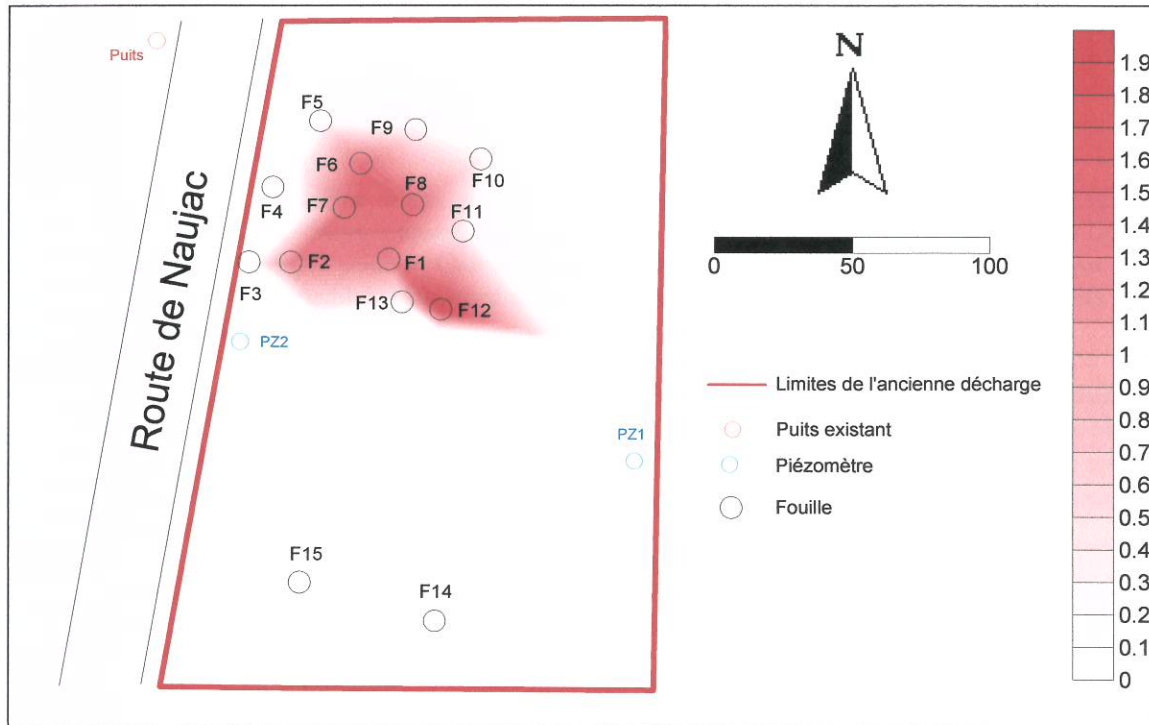
**Figure n°50 : Géométrie des déchets.**

Ainsi, les fouilles réalisées ont mis en évidence la présence de **déchets ménagers**, de **monstres** (électroménager, matelas), de gravats, de blocs, de pneus, de DTQD sur une surface d'environ 8 725 m<sup>2</sup>. La profondeur maximale des déchets sur le site est de 2 m. Le **volume de déchets enterrés** a été estimé à 4 590 m<sup>3</sup>.

L'implantation et l'épaisseur des stockages de déchets sont rappelées dans la figure suivante :

- **Mettre en place une couverture** : la mairie de Hourtin projette de mettre en place une couverture et de reboiser l'ancienne décharge. Le prédiagnostic ayant recensé un affleurement de déchets sur la partie Nord Ouest du site, la mise en place d'un recouvrement terreux est susceptible de favoriser l'aptitude à la végétalisation du site et de permettre ainsi une intégration paysagère du site à long terme. La mise en place de couvertures plus spécifiques (semi-perméable ou perméable) ne présente pas d'intérêt notable en raison de l'absence de production de lixiviat et de la subaffleurance de la nappe.

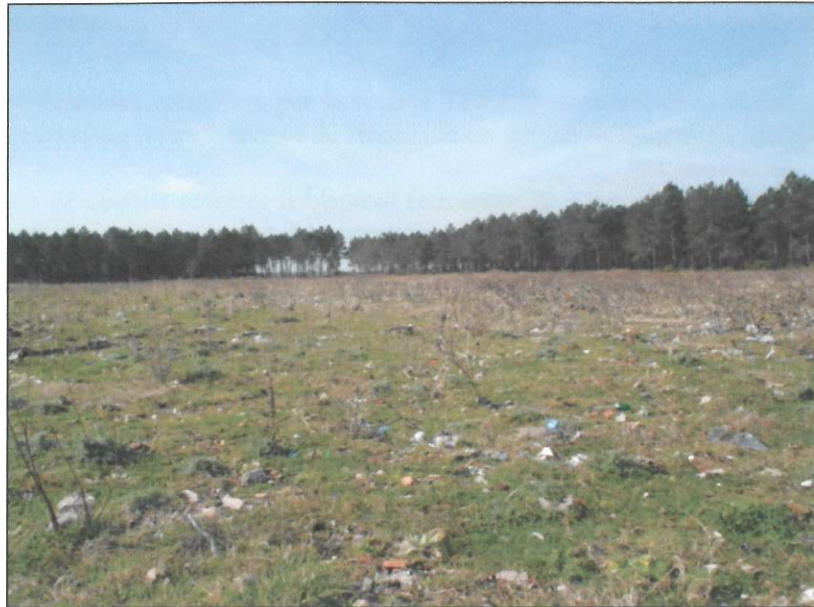
**Figure n°51 : Vue générale du site.**

Ces stockages de déchets sont enterrés et peu visibles en surface de site, hormis la dispersion en surface Nord Ouest du site. Le site est majoritairement colonisé par une végétation herbeuse de type chardons. L'impact paysager de ce stockage dans un environnement forestier est donc moindre. L'accès au site, directement depuis la route, est interdit par un fossé. Néanmoins un accès est possible via un chemin situé au Sud du site.

- **Dissuader les dépôts sauvages** : le principal écueil à éviter est la réapparition des dépôts sauvages sur ou à proximité du site. Les mesures d'ores et déjà mises en œuvre (fossé) afin d'interdire l'accès au site devront être maintenues. Ces mesures devront être étendues à la bordure Sud Est par laquelle un accès est possible. Une pancarte mentionnant l'interdiction de dépôt et les modalités possibles d'élimination des déchets pourra être mise en place. Une surveillance régulière des abords du site est nécessaire. Dès qu'un dépôt sauvage est repéré, les objets seront ainsi rapidement enlevés par les services communaux afin d'éviter un effet « boule de neige ». + clôture
