***Ancienne décharge de St Loubès (La Rafette)***

***Arrêté de Post-exploitation du 6 août 2014***

***Suivi de la qualité des eaux souterraines et superficielles***

**Rapport de suivi n°1  
(Prélèvements  
des 16 et 17 décembre 2014)**

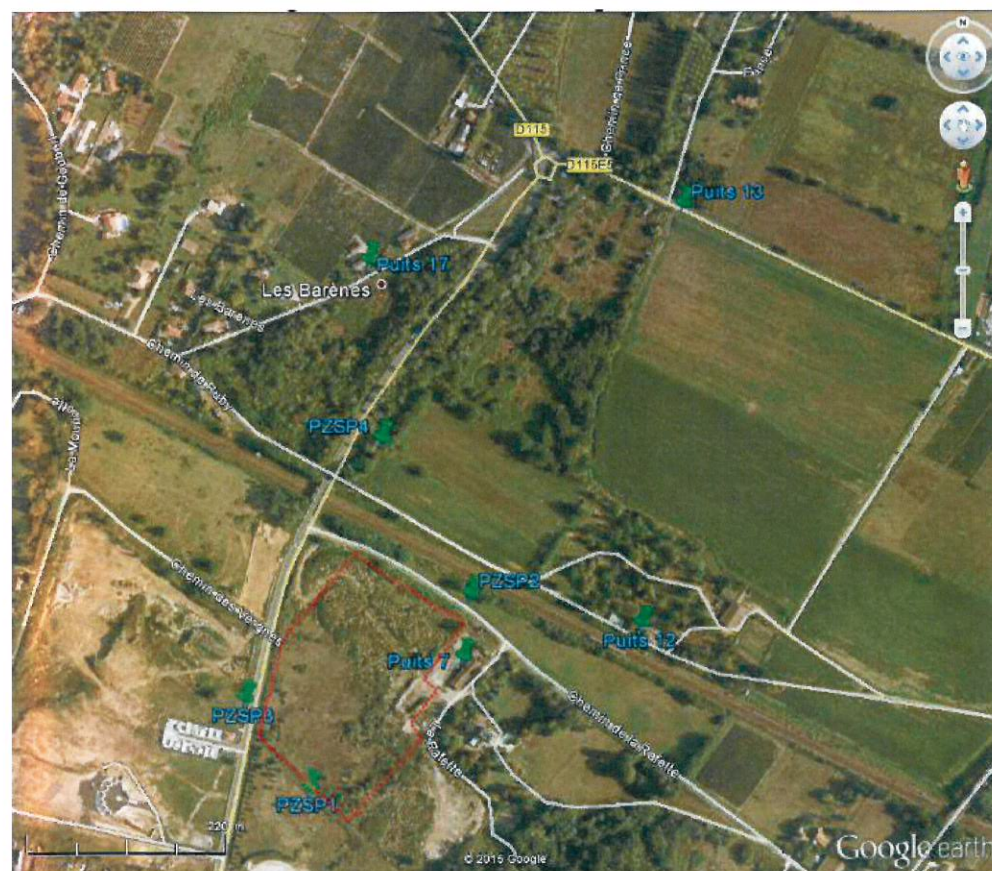
Il comprend les piézomètres Pzp1 à Pzp4 et les puits P7, P12 et P13 localisés sur la photo aérienne citée ci-dessous

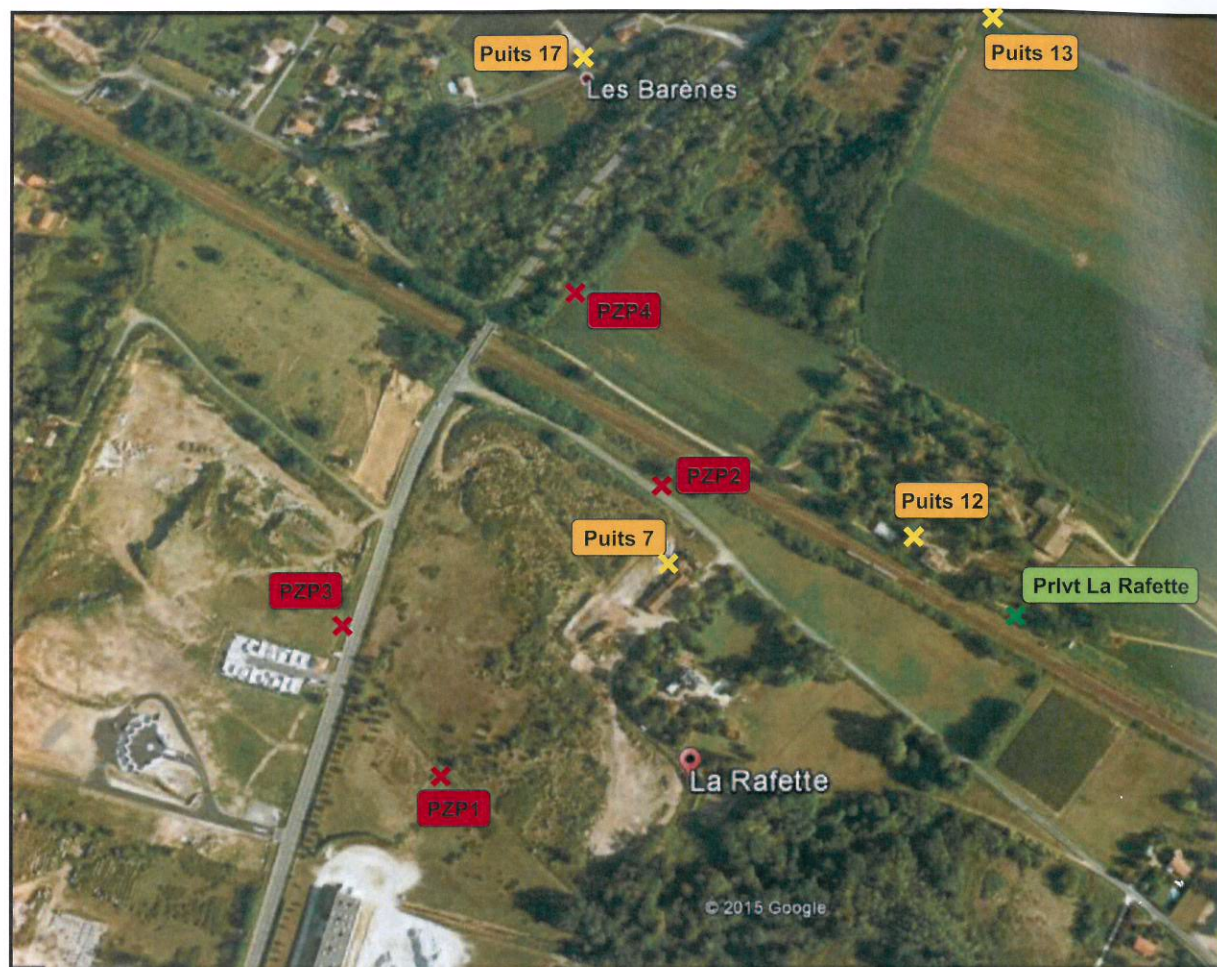
Localisation des points de prélèvement : Cf. ci-dessous (support = extraction Google Earth).

Nb : pour le point "Puits 17", notre prestation s'est limitée au relevé du niveau piézométrique (P = 2,285 m).
