**MME MARIE CANTE**

**REHABILITATION DE L'ANCIENNE DECHARGE  
AU LIEU DIT « MORAS »  
COMMUNE DE LA BREDE**

**Rapport d'investigations et compléments**

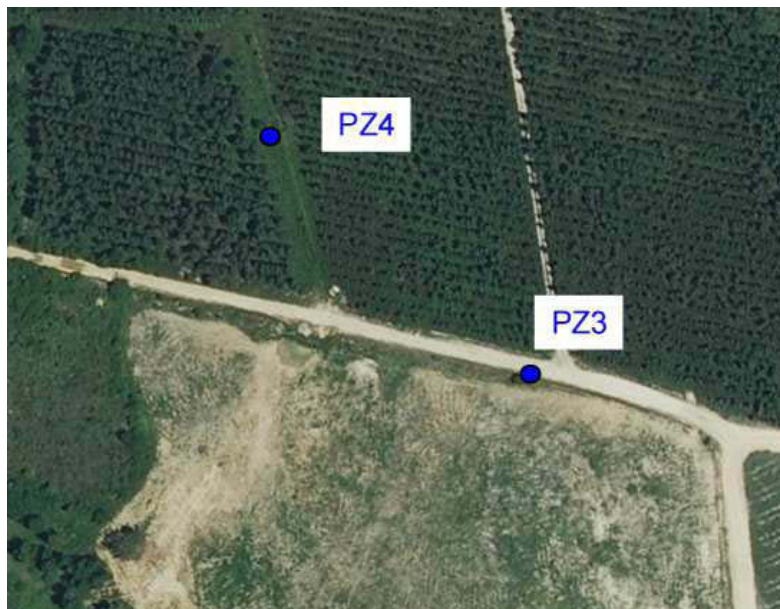
**Figure 3** : implantation du PZ4

Le piézomètre dénommé PZ4 est positionné à 60 m de la limite nord du chemin de la *Cesque* à *Bel Air*, en direction du nord, parcelle n°5 en limite des parcelles section BN n°5-6 sur la commune de la *Brède*.

Il est distant d'environ 75 à 80 m de la limite nord de l'ancienne décharge (parcelle BL 14).

L'implantation retenue répond à la recherche d'un emplacement plus éloigné que le piézomètre PZ3 situé dans l'emprise cadastrale du site, mais influencé par les dépôts, en amont hydrogéologique conformément à la synthèse des données.

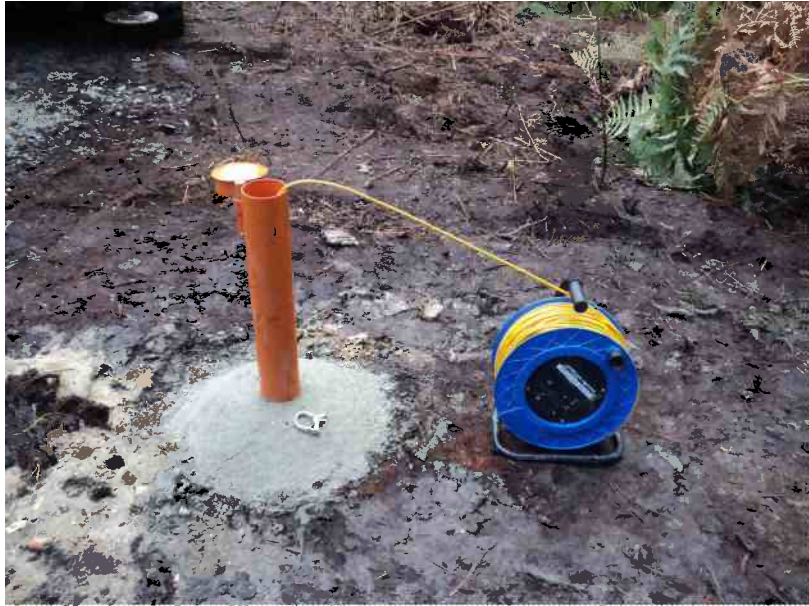
Piézomètre PZ4

Le piézomètre est positionné au point de coordonnées Lambert III d'après le plan de géomètre 12153-3.dwg du cabinet Sanchez :

X = 370,678

Y = 269,552

Z = 52,8 m NGF (mesuré par nivellement)

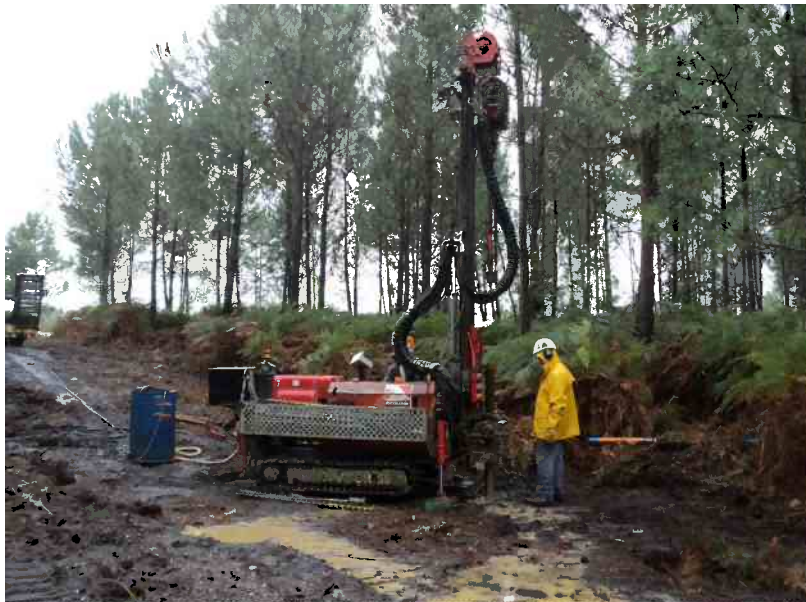
Forage en cours PZ4

- amenée d'un atelier de forage compact sur chenilles et des matériels
- implantation du point de forage
- réalisation d'un pré sondage à la tarière, sans fluide de forage, de 0 à 10 m
- réalisation d'un forage en diamètre 100 mm de 0 à 10 m de profondeur avec tubage à l'avancement ODEX avec fluide de forage biodégradable EAU + Polycol 100 S (Mélange de Polyacrylamides et divers additifs spécifiques).
- pose d'un tubage PVC plein 52/63 mm plein de 0 à 3 m et crépiné 1 mm de 3 à 9 m/sol avec bouchon de fond 51/62 mm, chaussette filtrante et cimentation à l'extrados permettant d'isoler la partie haute des sols
- pose d'un capot acier cadénassé bétonné
- nettoyage à la soupape du piézomètre avec extraction d'eau jusqu'à obtention d'une eau plus décantée
- repli de l'atelier de forage.

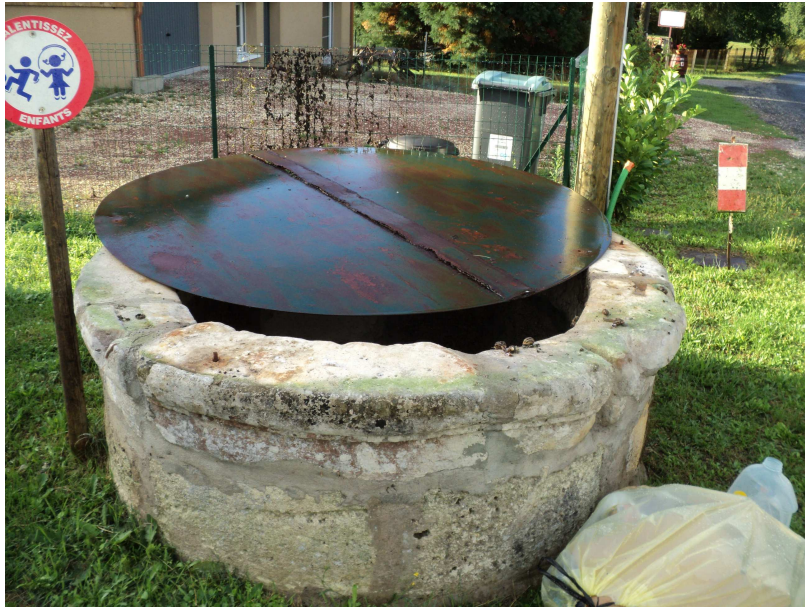
Puits communal de Moras

- PZ1 : près de la piste d'accès à la centrale à béton, cadénassé
- PZ2 : près de la piste d'accès à la centrale à béton, cadénassé
- PZ3 : près de la piste de la Cesque, cadénassé, capot descellé
- PZ4 : en retrait dans plate forme en zone boisée, cadénassé
- Forage centrale : sur site, tête non accessible
- Puits Moras : près de la route, plaque acier boulonnée non étanche
- Forage Mouneste : dans puits à plaque boulonnée non étanche
- Le Brousqueyrot : en zone boisée accessible par chemin canalisation gaz

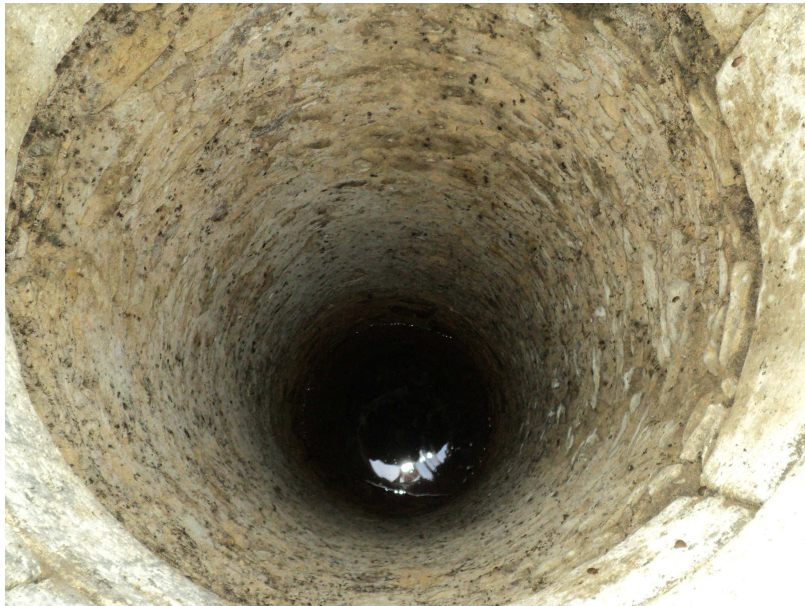
Puits communal de Moras vue interne

Ce puits ancien mal fermé (envahi d'escargots en partie haute) et perméable vers la surface capte des écoulements situés en partie basale des niveaux quaternaires, avec une tranche d'eau réduite à 66 cm à 5,43 m/sol lors du prélèvement.

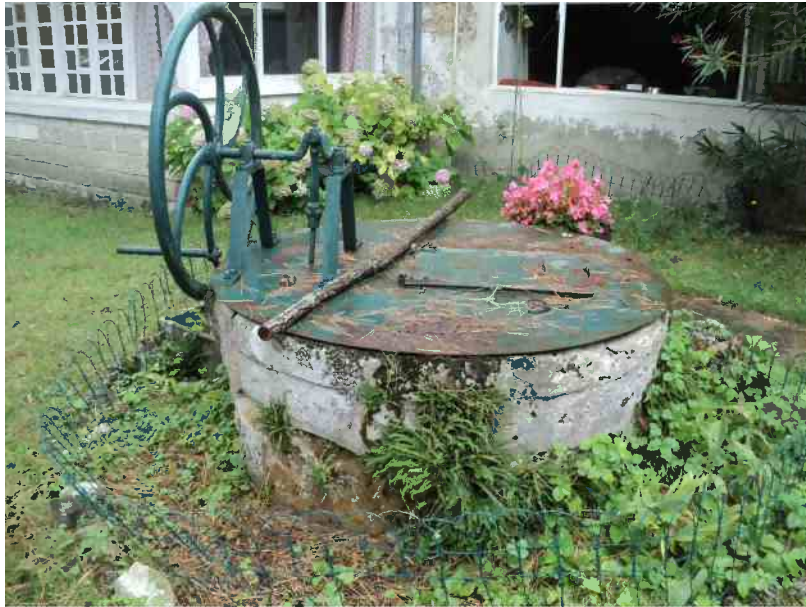
Forage Mouneste

L'eau du puits **Mouneste** 08277X0015 ne présente aucun indice de dégradation sur l'ensemble des paramètres analysés.

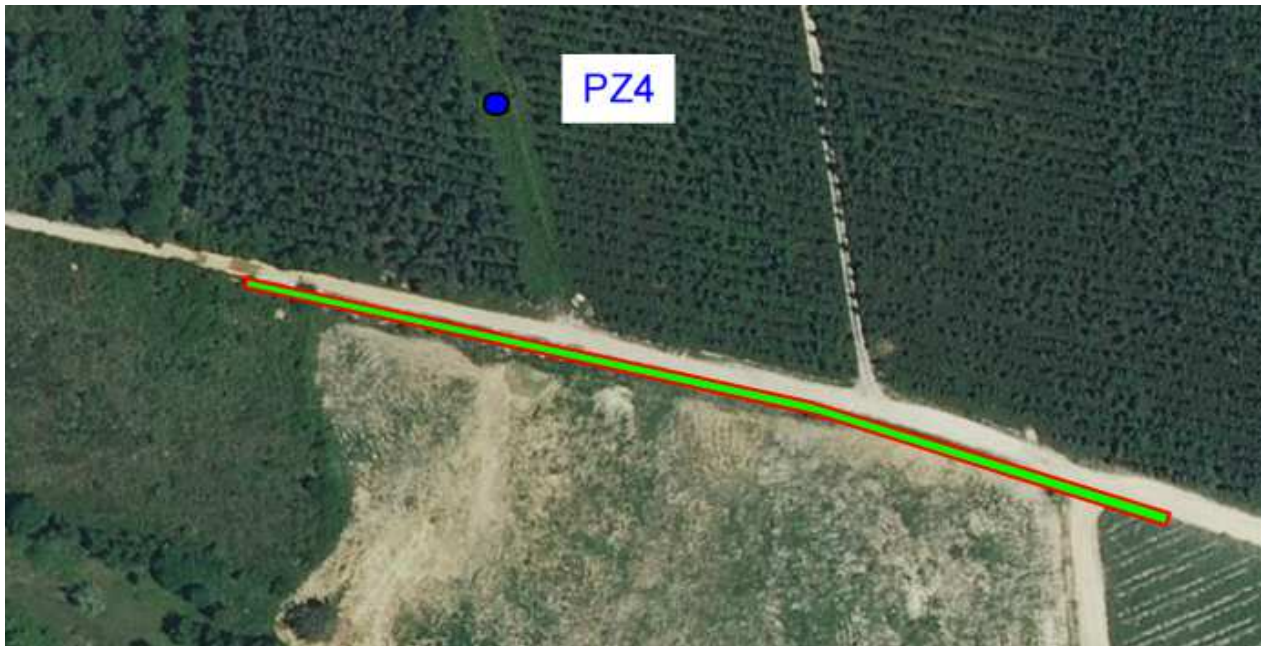
**Figure 11** : barrière hydraulique amont

- creusement d'une tranchée atteignant les niveaux argileux miocènes ou bien quaternaires, sous la couverture sablo graveleuse : extraction de 11 500 m<sup>3</sup> environ, en basses eaux pour atteindre les niveaux saturés sablo argileux inférieurs
- comblement par des argiles ou matériaux fortement argileux sur la hauteur occupée par la nappe jusqu'en plus hautes eaux environ 4 000 m<sup>3</sup>, compactage
- comblement final (hauteur de sol non occupée par la nappe) par les terrains initiaux soit 7 500 m<sup>3</sup> environ

Selon le schéma de la figure11.

Ce massif peu perméable va réduire le flux d'entrée souterrain vers le dépôt par l'amont.
