### Contrôle radiologique final après assainissement Parcelle AH 246 à Marcheprime

Service d'intervention et d'assistance en radioprotection  
GIRO/SUD-OUEST

Rapport PRP-CRI/SIAR n° 14-0681

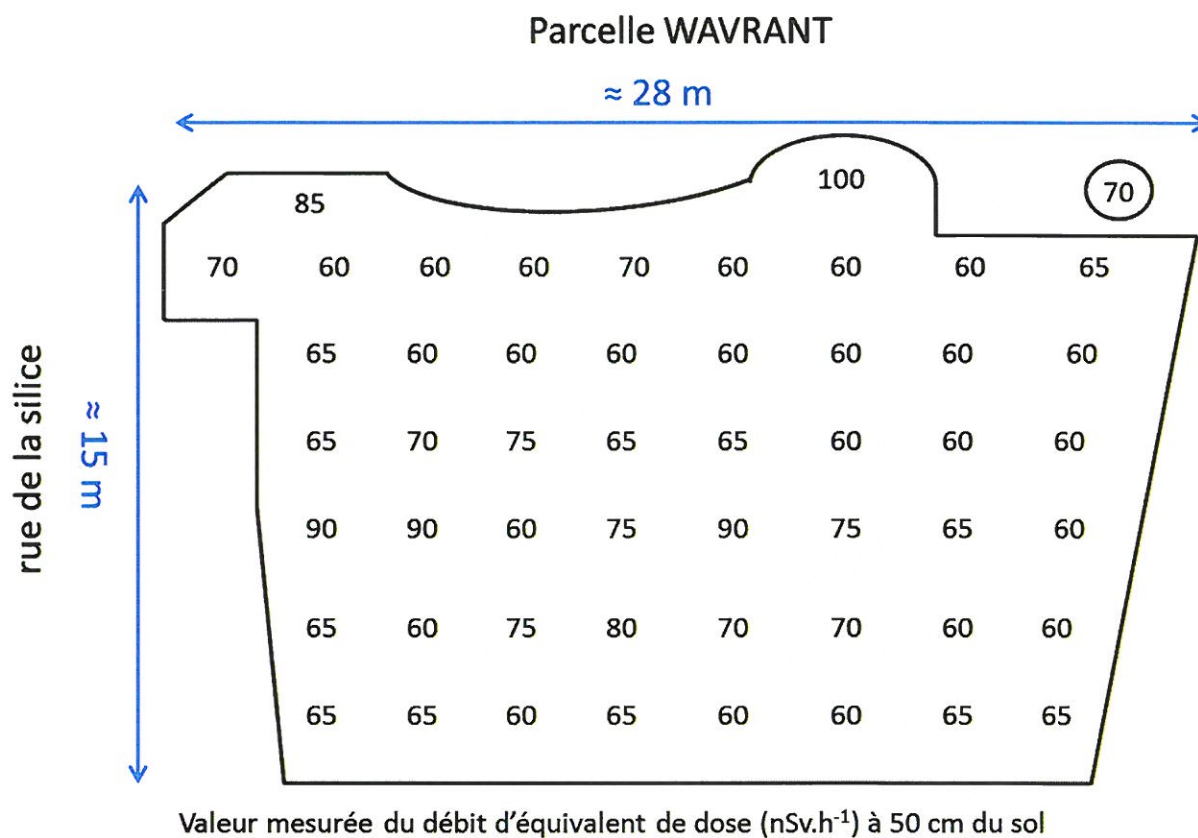
#### 6.1.1 ZONE 2

La cartographie radiologique schématique ci-dessous correspond au débit d'équivalent de dose à 50 cm du sol après excavation des terres contaminées sur la zone 2 de la parcelle AH 246 :

Les valeurs indiquées sur le schéma ci-dessus sont toutes inférieures à l'objectif d'assainissement fixé.

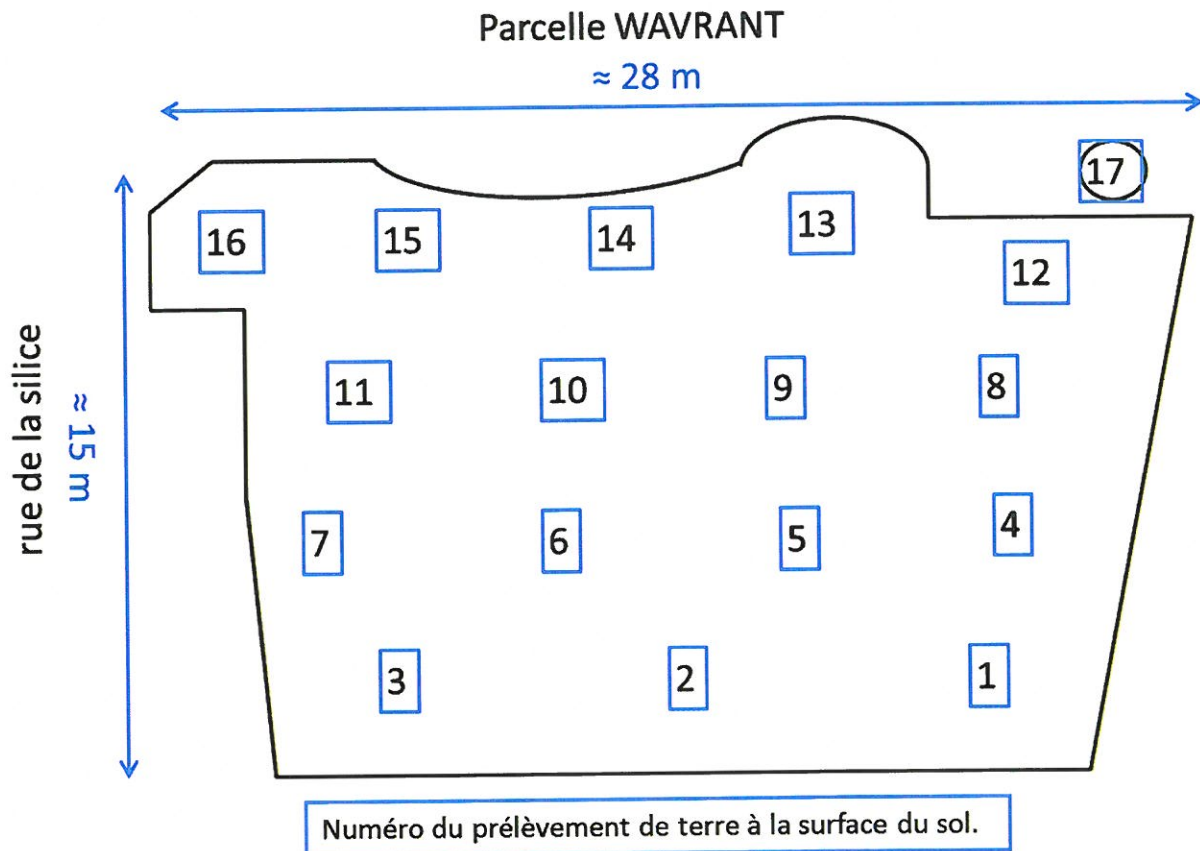
### 6.2.1 ZONE 2

Le schéma ci-dessous correspond aux emplacements de prélèvements des échantillons de sol :

Le tableau ci-après synthétise les résultats en radium 226 des analyses par spectrométrie gamma :

Les valeurs indiquées dans le tableau ci-dessus sont toutes inférieures à l'objectif d'assainissement de 50 Bq.kg<sup>-1</sup> et restent dans l'ordre de grandeur du bruit de fond de référence (<5,8 Bq.kg<sup>-1</sup>).

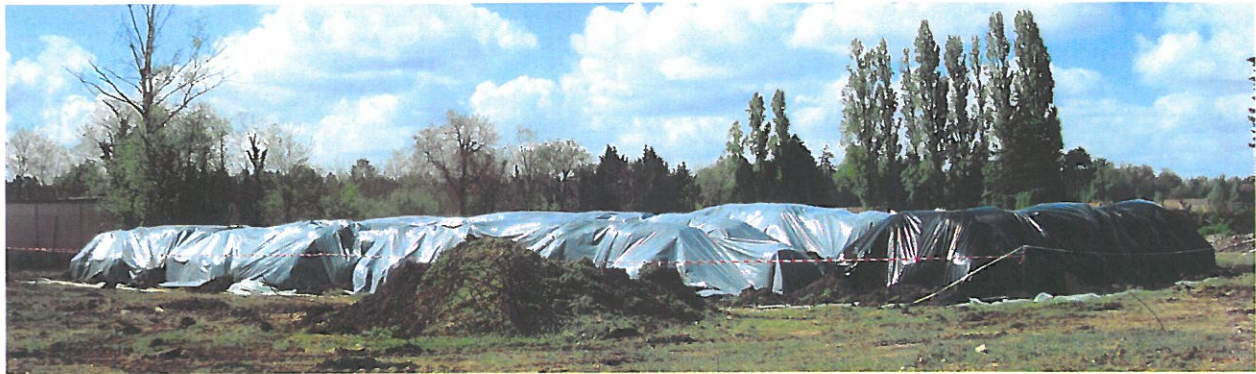
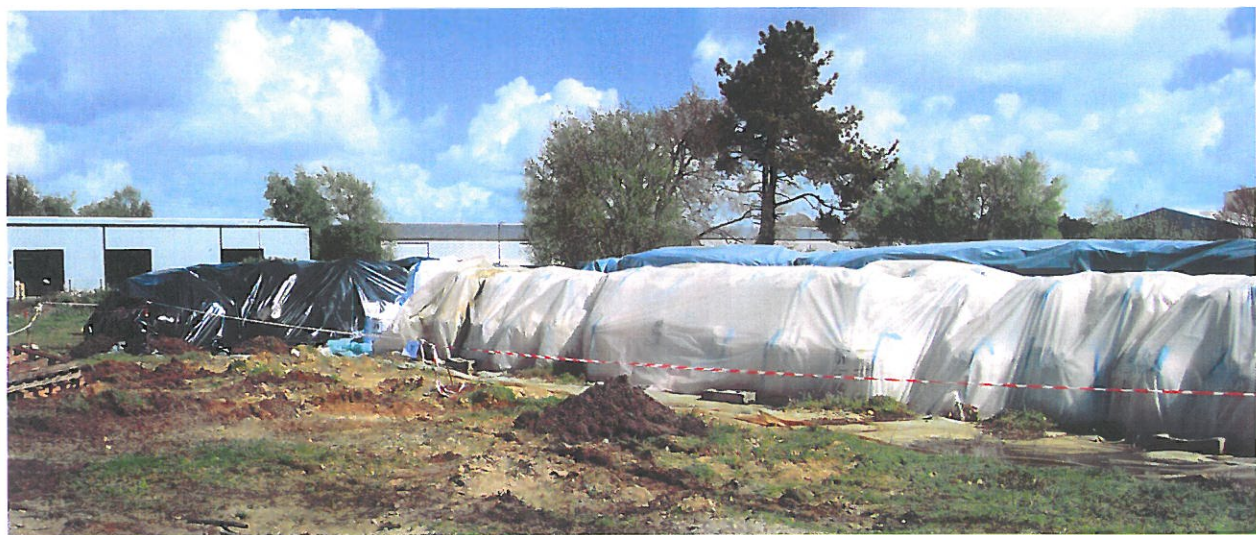
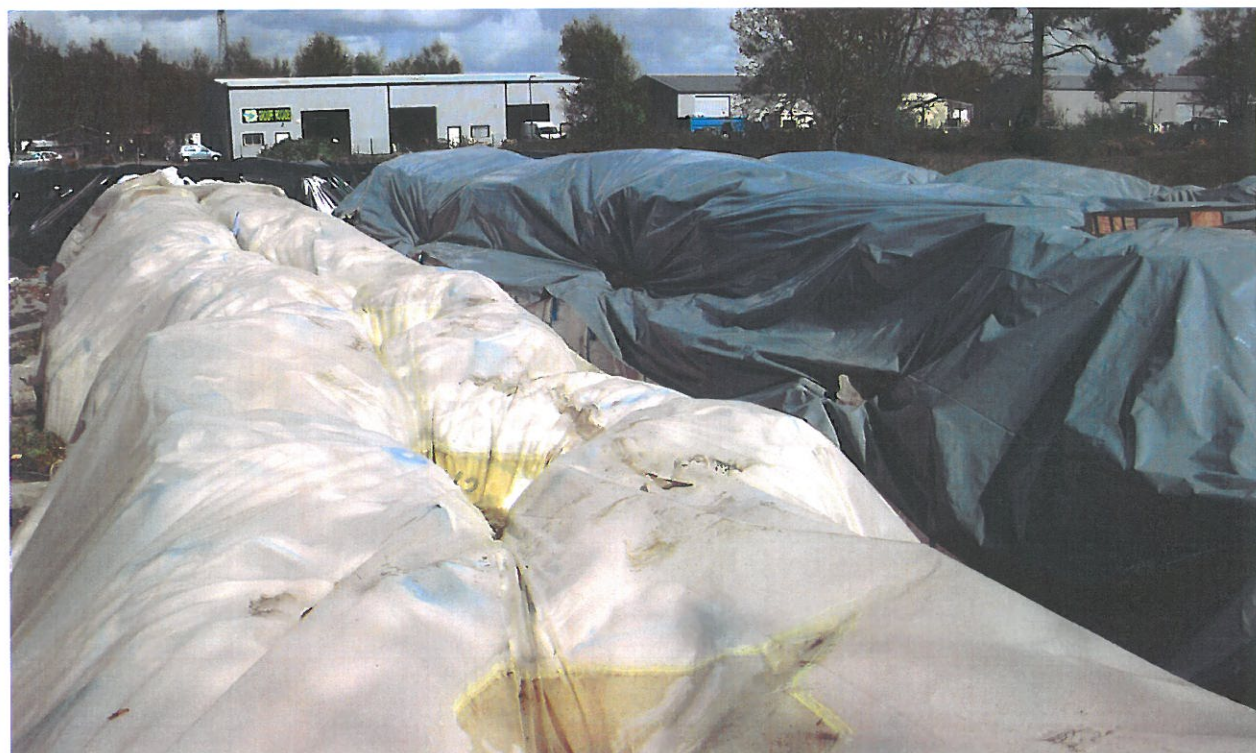
## ANNEXE 3 : PHOTOGRAPHIES DE LA ZONE D'ENTREPOSAGE DES BIG-BAGS

A l'issue de l'évacuation, un contrôle radiologique de la zone a été réalisé le 02 décembre 2014. Cette zone, d'une surface d'environ 400 m<sup>2</sup>, a été contrôlée suivant un maillage d'un mètre de largeur. Les mesures ont été réalisées à 50 cm du sol à l'aide d'un radiamètre équipé d'une sonde bas flux (6150 Ad-b) et d'un scintillomètre (SPP2). Les résultats obtenus sont présentés ci-dessous :

Le contrôle radiologique réalisé sur la zone utilisée pour l'entreposage des big-bags de terres contaminées n'a pas montré d'anomalie radiologique. En effet, les résultats obtenus restent équivalents aux bruits de fond des appareils de mesure utilisés.
