## Evaluation de la qualité environnementale des sols

Site de Marcheprime

**BUREAU  
VERITAS**

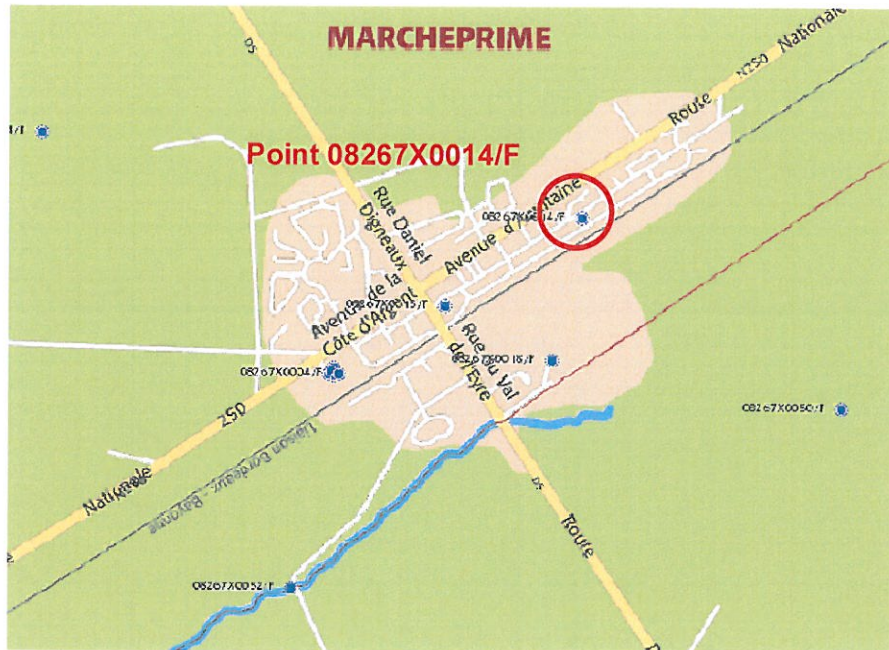
Un forage pour l'alimentation en eau potable a été créé en 1960. La localisation du point de forage est donnée sur le plan suivant :

08267X0014/F	
<b>Date de mise en service</b>	1960
<b>Entité hydrogéologique</b>	Oligocène d'aquitaine
<b>Etat du forage</b>	Opérationnel
<b>Usage</b>	Alimentation en eau potable Usage domestique
<b>Profondeur de mesure</b>	De 175 à 245 m

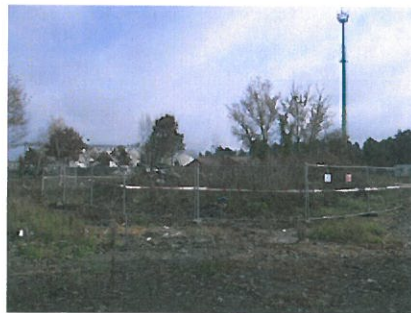
Excepté la présence de 8 big-bags de catalyseur dont l'évacuation est prévue courant janvier 2008, seul un amas de déchets (majoritairement, tapis caoutchouc et gaines de câbles) est actuellement présent sur site. Cet amas (env. 20 tonnes) est constitué :

- de déchets à radioactivité naturelle technologiquement renforcée,
- de déchets périphériques présents dans la zone de sécurité autour des déchets sus cité.

La zone de transit de ces déchets est entourée d'une zone de sécurité. Cette zone est clôturée, balisée et interdite d'accès.

Photographie : Amas de déchets présents sur site

Des recherches sont actuellement en cours pour connaître l'origine de la pollution radioactive de ces déchets. Ils sont actuellement en transit sur le terrain d'étude et en attente d'instruction de la part de l'Institut de Serruté Nucléaire.
