Rapport – 23 novembre 2011
N° A2 11 024 0-B Version 0

Ancienne station-service
142 Cours de Verdun
33470 Gujan Mestras

**DIAGNOSTIC COMPLEMENTAIRE
ETUDE DE SYNTHESE
ET MISE A JOUR DU SCHEMA CONCEPTUEL**

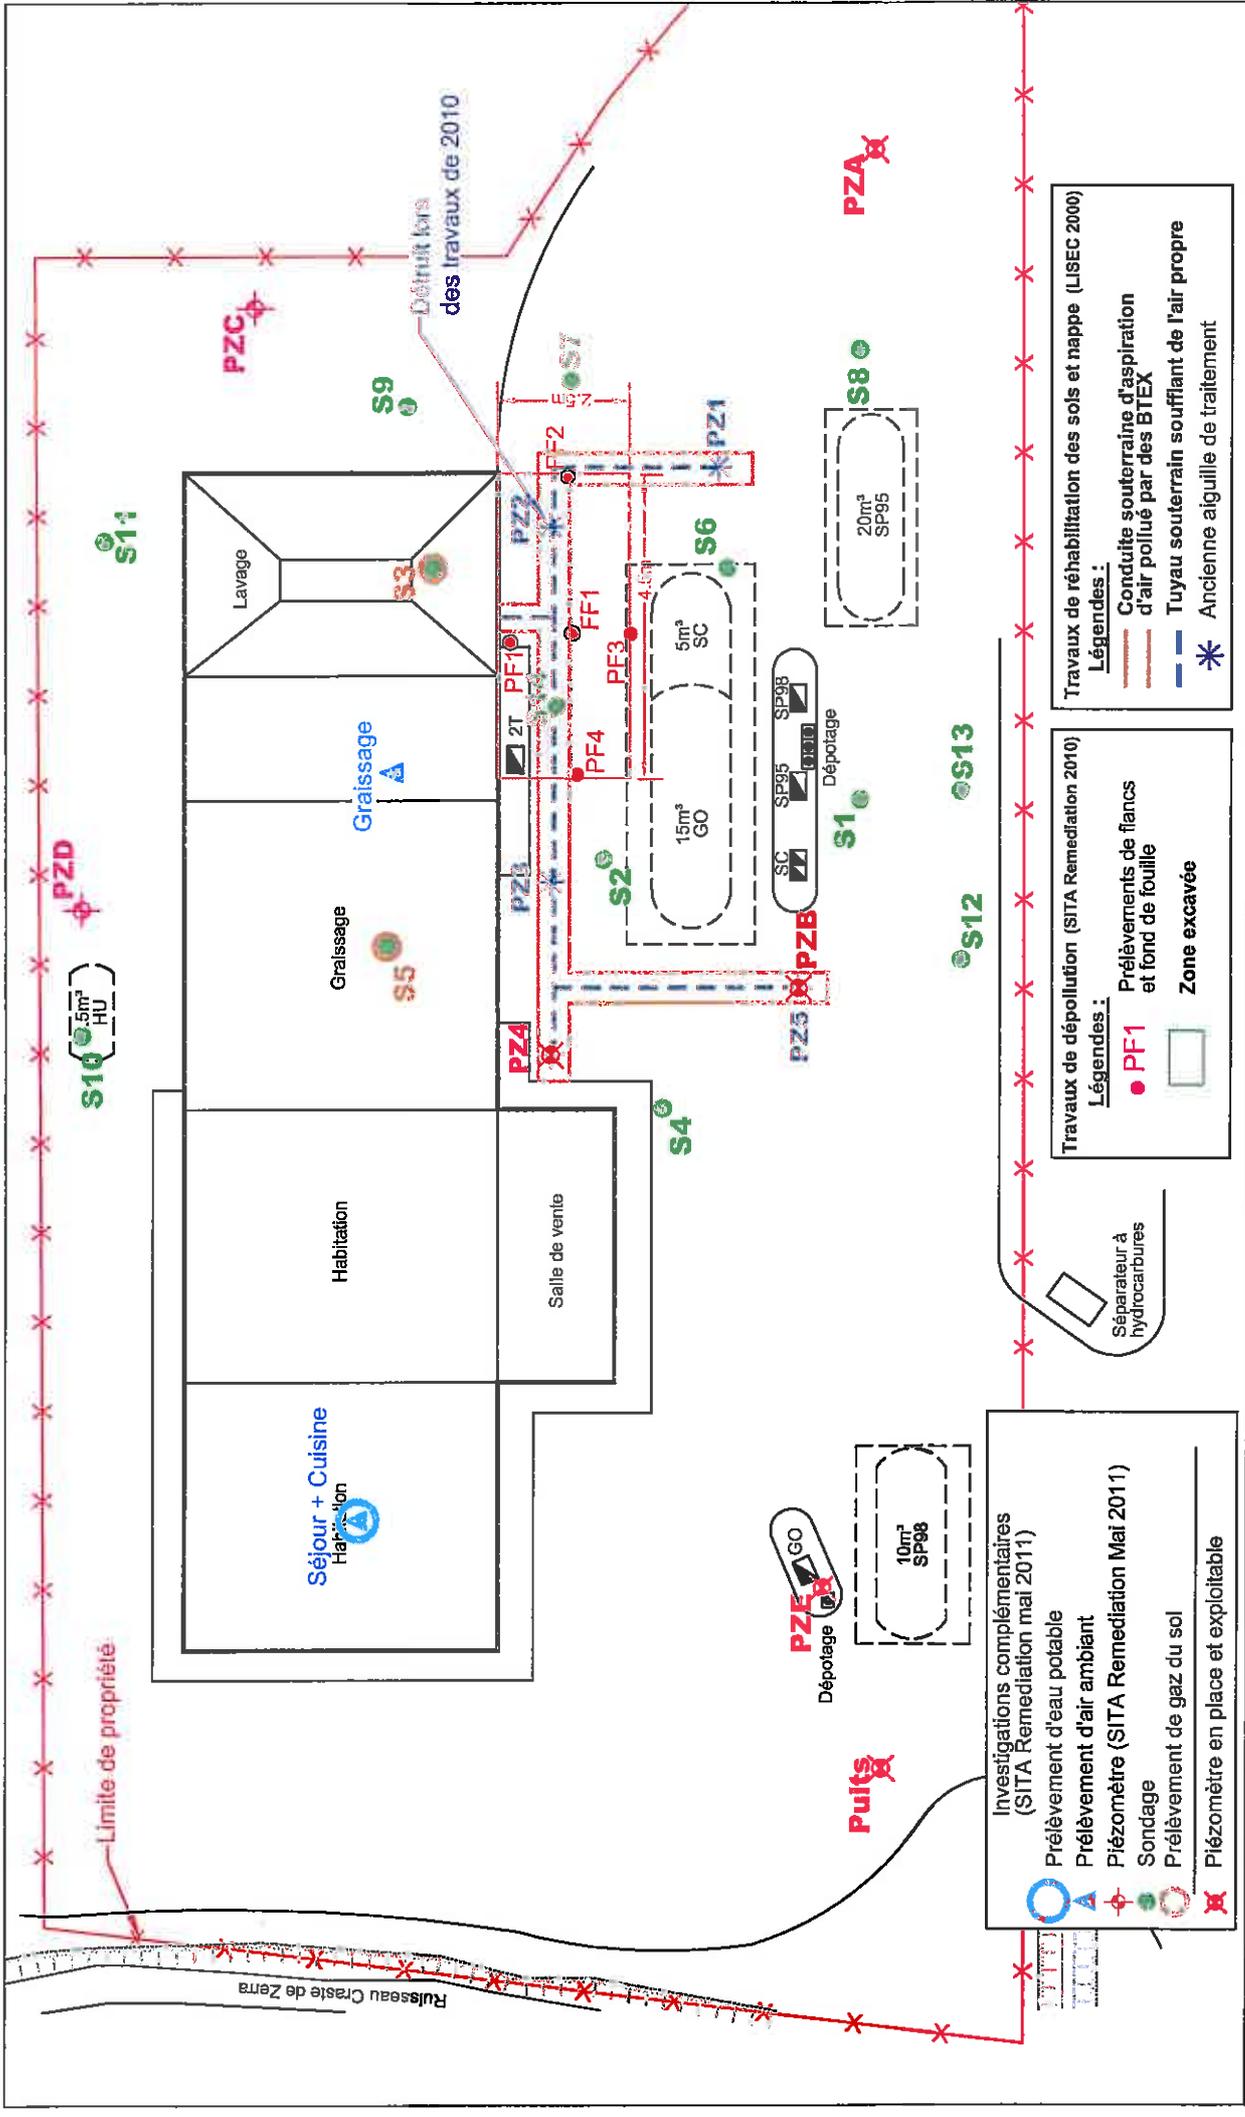
Annexe 2 Synthèse cartographique des investigations antérieures

Un schéma de synthèse des investigations antérieures présentant l'implantation du système de traitement mis en place par LISFC en 2000, la localisation des travaux de dépollution et des échantillons de réception réalisés par SITA Remédiation en 2010, et la localisation des investigations complémentaires de mai 2011 sont présentés en **annexe 2**.

SYNTHESE CARTOGRAPHIQUE DES INVESTIGATIONS ANTERIEURES

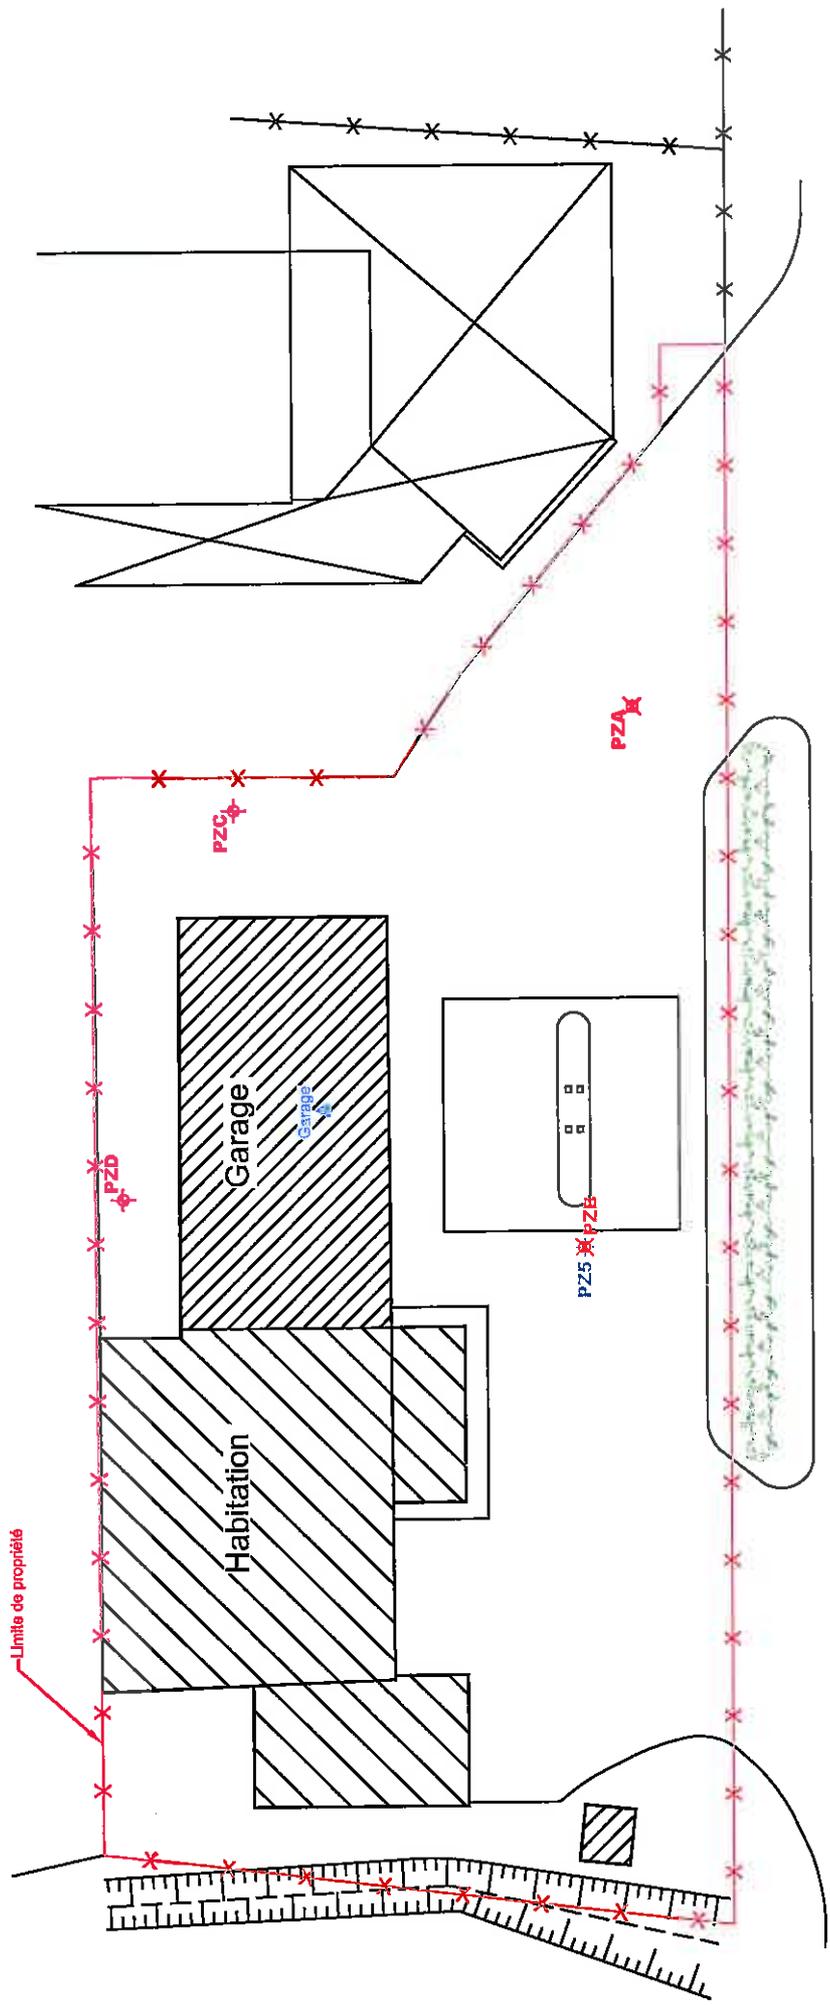
Echelle :	0 5 10 m	Format : A4
Dessiné par :	Serge NEBOIS	Annexe 4
N°Affaire :	A2 11 0240-B	Figure 1
Agence :	Agence Sud-Ouest	
Date :	21/11/2011	
Version :	V4a

Ancienne alguille de traitement (LISEC 2000)

Le plan de localisation des ouvrages est indexé en **annexe 4, figure 1**.

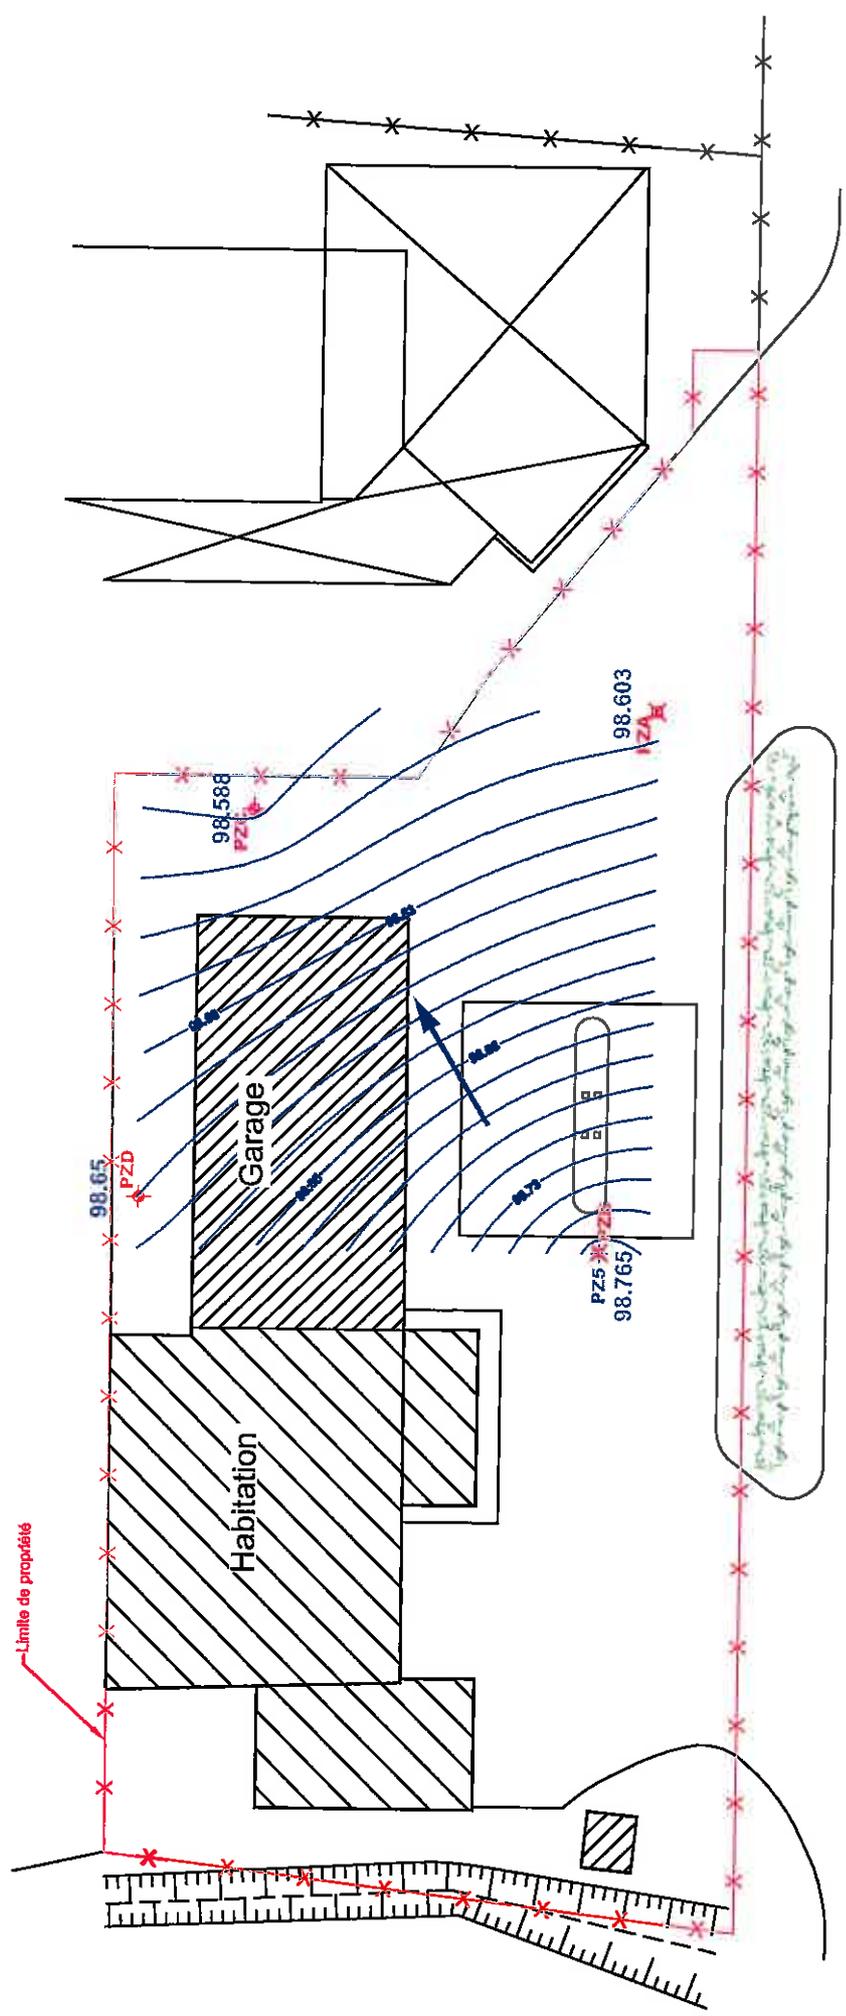
Echelle :	0 5 10 m	Format : A4
Dessiné par :	Serge NEBOIS	Annexe 4
N°Affaire :	A2 11 0240-B	Figure 4
Agence :	Agence Sud-Ouest	
Date :	21/11/2011	
Version :	V4a

98.973 : Cote relative à la nappe
Sens d'écoulement de la nappe

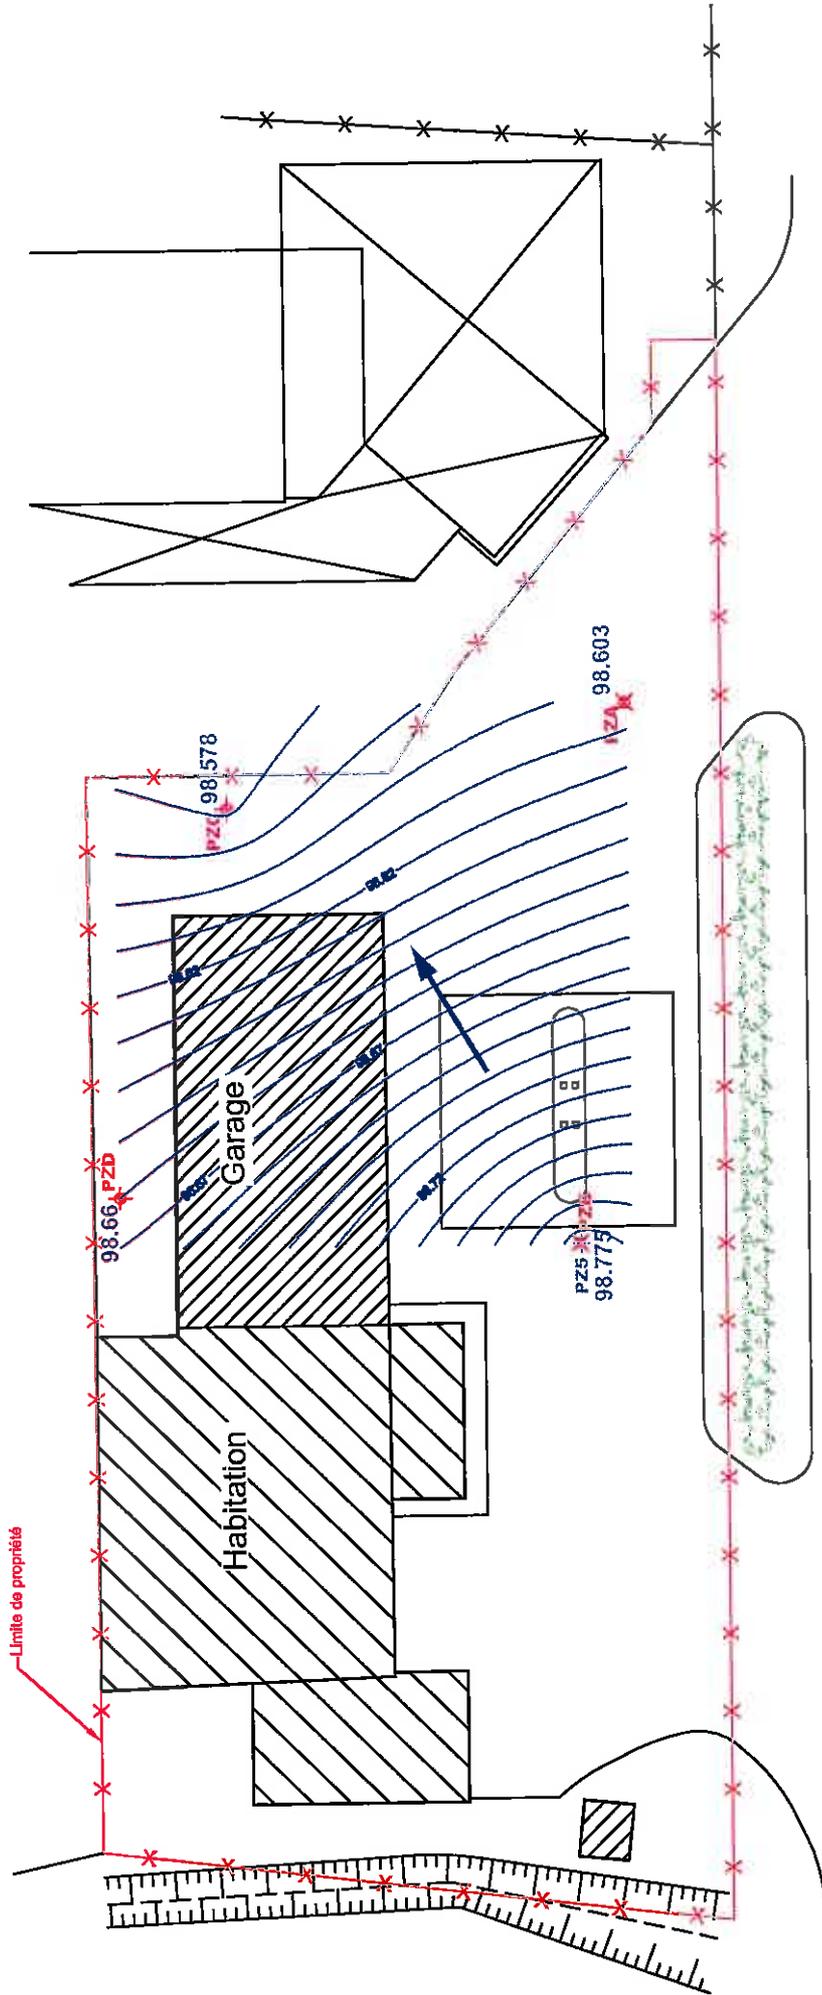
98.978 : Cote relative a la nappe
Sens d'écoulement de la nappe

Esquisse piézométrique au 06 octobre 2011 à marée haute

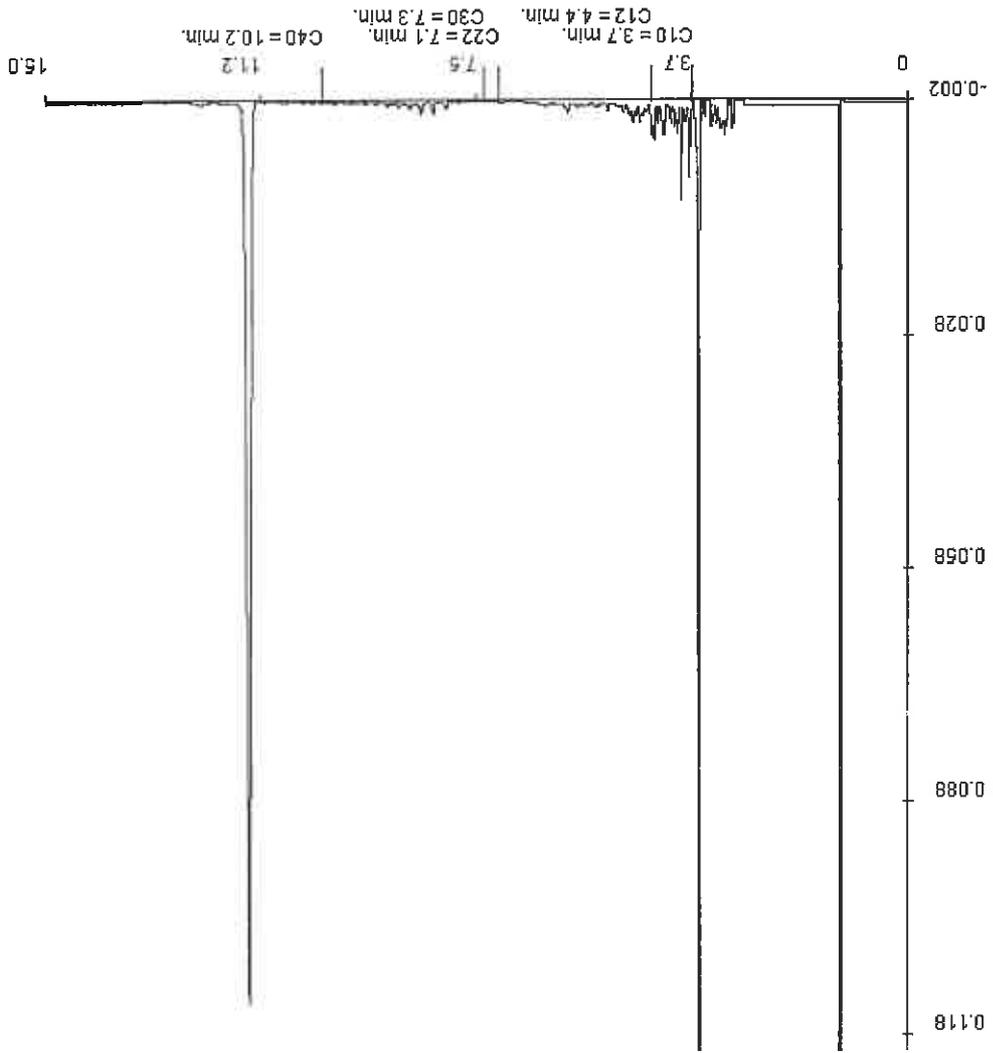
essence C9-C14
 kérosène et pétrole C10-C16
 diesel et gazole C10-C28
 huile de moteur C20-C36
 mazout C10-C36

Les pics C10 et C40 sont introduits par le laboratoire et sont utilisés comme étalons internes.

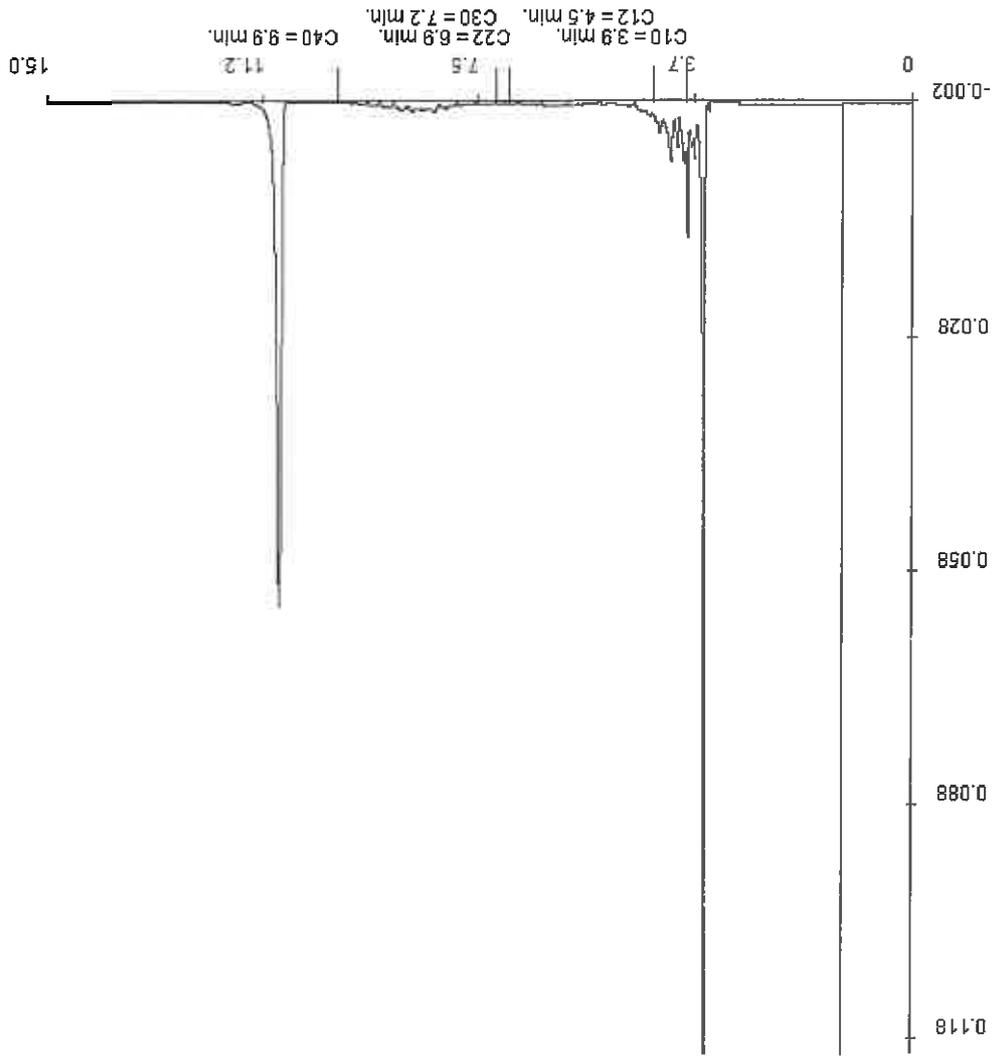
essence	C9-C14
kérosène et pétrole	C10-C16
diesel et gazole	C10-C28
huile de moteur	C20-C36
mazout	C10-C36

Les pics C10 et C40 sont introduits par le laboratoire et sont utilisés comme étalons internes.

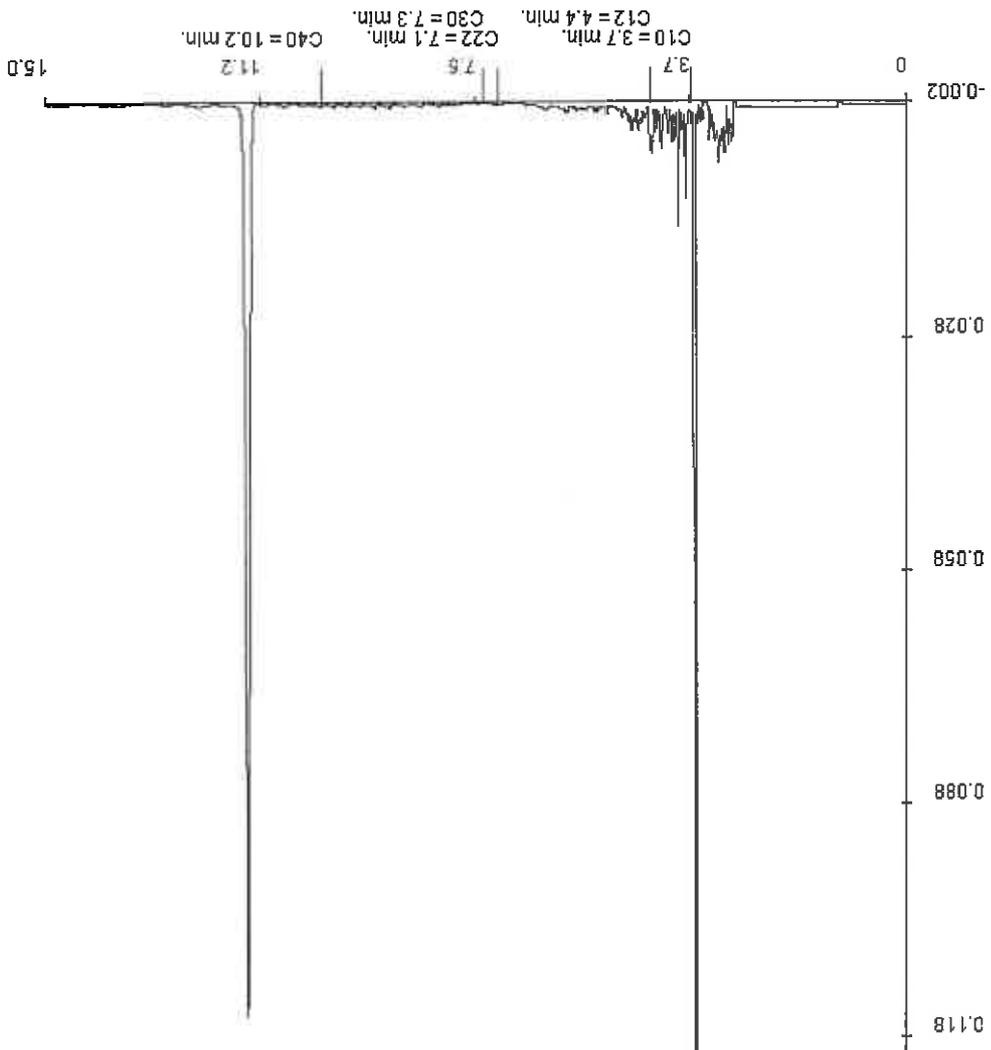
C9-C14	essence
C10-C16	kérosène et pétrole
C10-C28	diesel et gazole
C20-C36	huile de moteur
C10-C36	mazout

Les pics C10 et C40 sont introduits par le laboratoire et sont utilisés comme étalons internes.

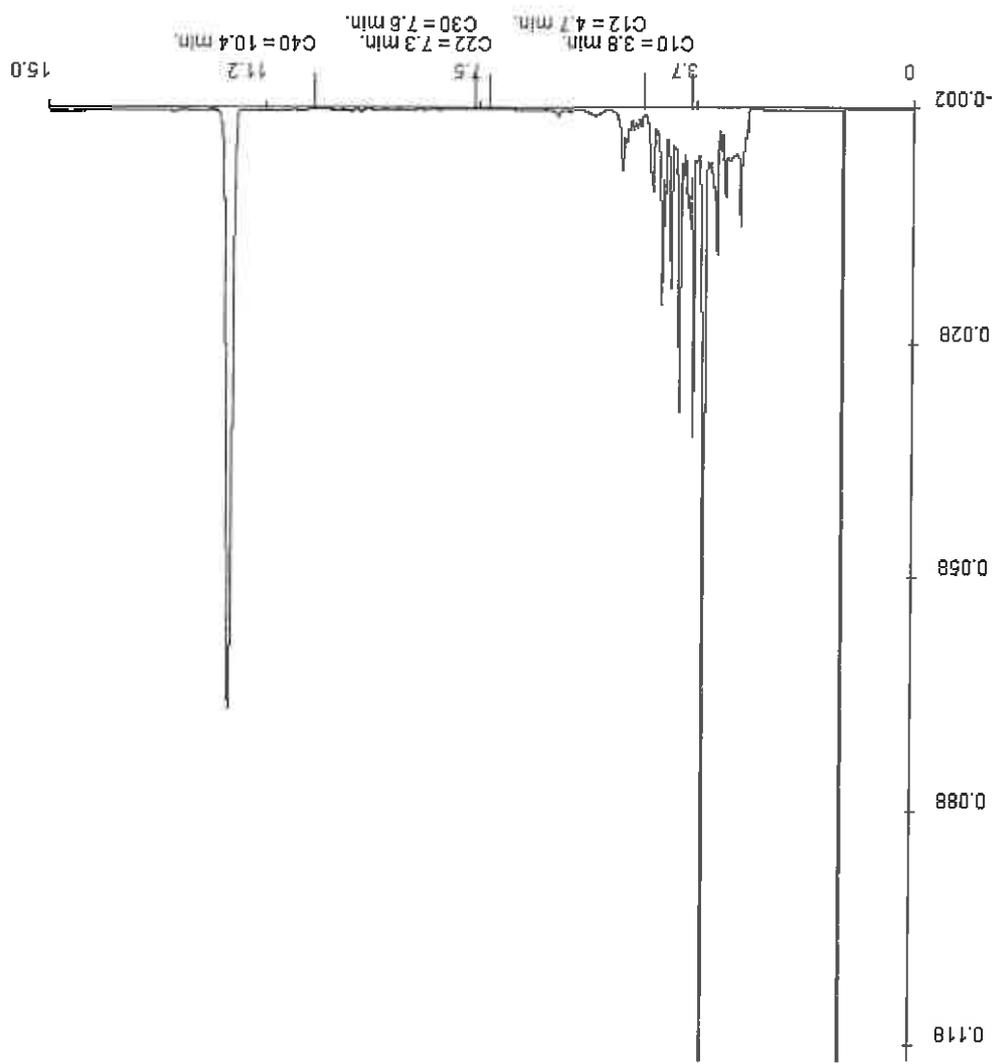
Les pics C10 et C40 sont introduits par le laboratoire et sont utilisés comme étalons internes.

essence	C9-C14
kérosène et pétrole	C10-C16
diesel et gazole	C10-C28
huile de moteur	C20-C36
mazout	C10-C36

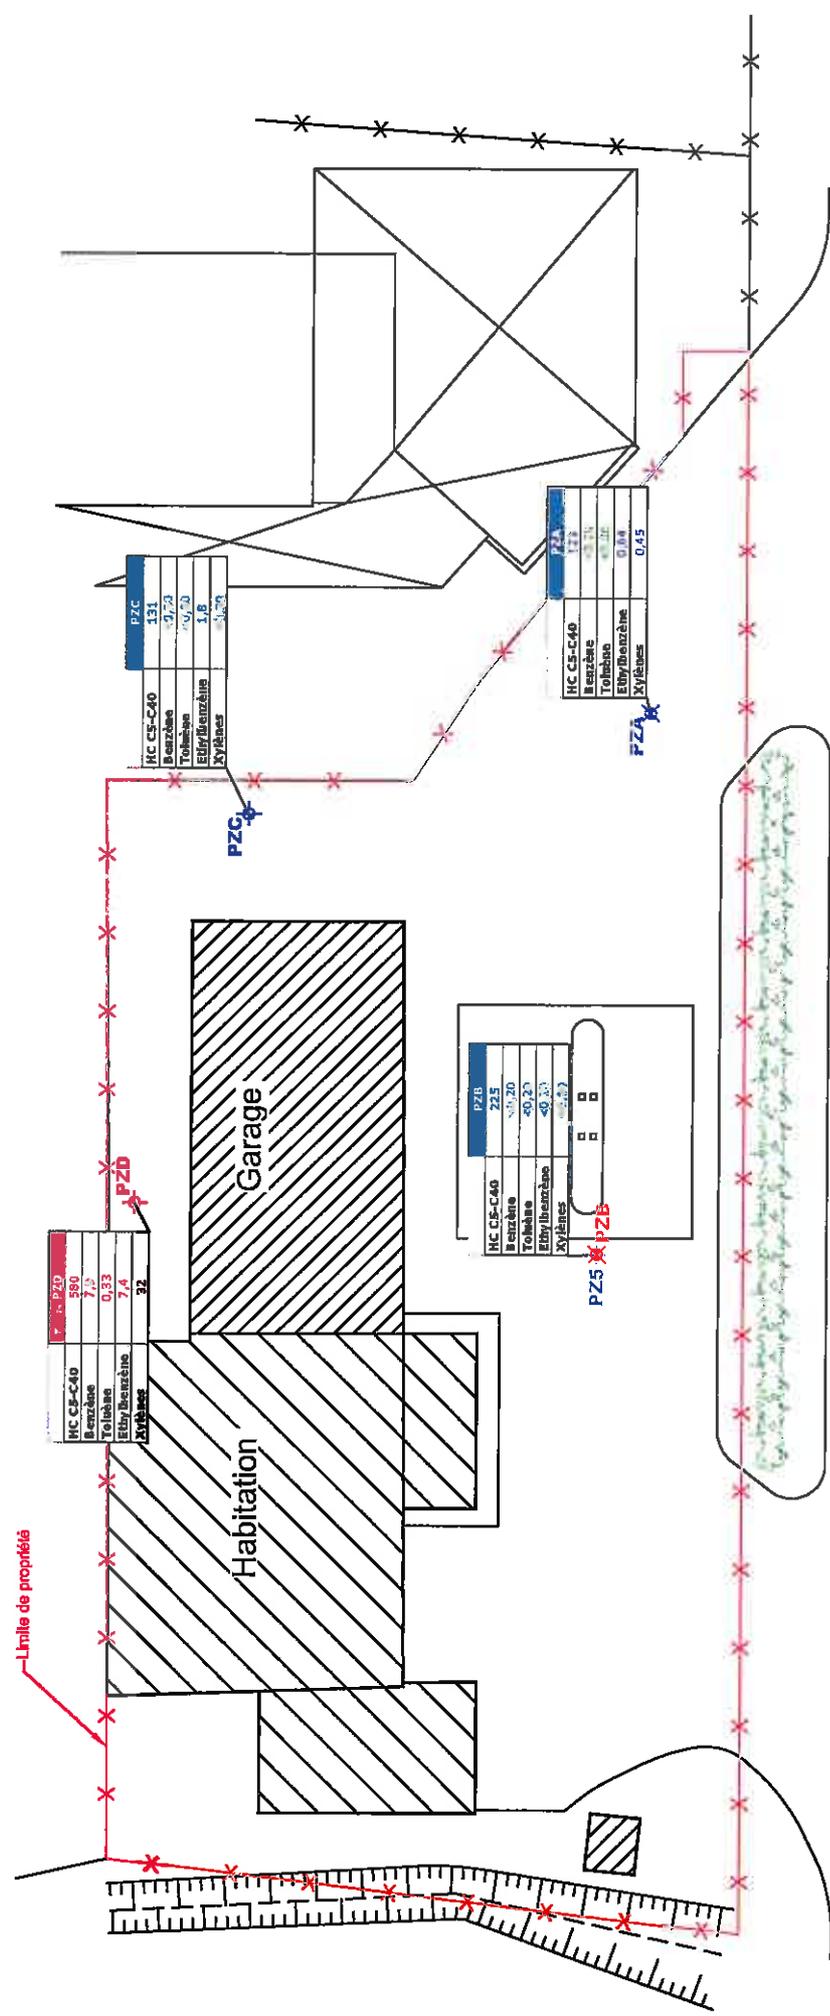
Puits Hôtel	
HC C5-C40	<5,0
Benzène	<0,2
Toluène	<0,2
Ethylbenzène	<0,2
Xylènes	<0,3

Cartographie des teneurs en HC C5-C40 et BTEX dissous dans les eaux souterraines (µg/L)
