Rapport - 14 juin 2012
N° A2 11 024 0-C - Version 0

Ancienne station-service
142 Cours de Verdun
33470 Gujan Mestras

SUIVI DE LA QUALITE DES EAUX SOUTERRAINES

Campagne du 4 avril 2012

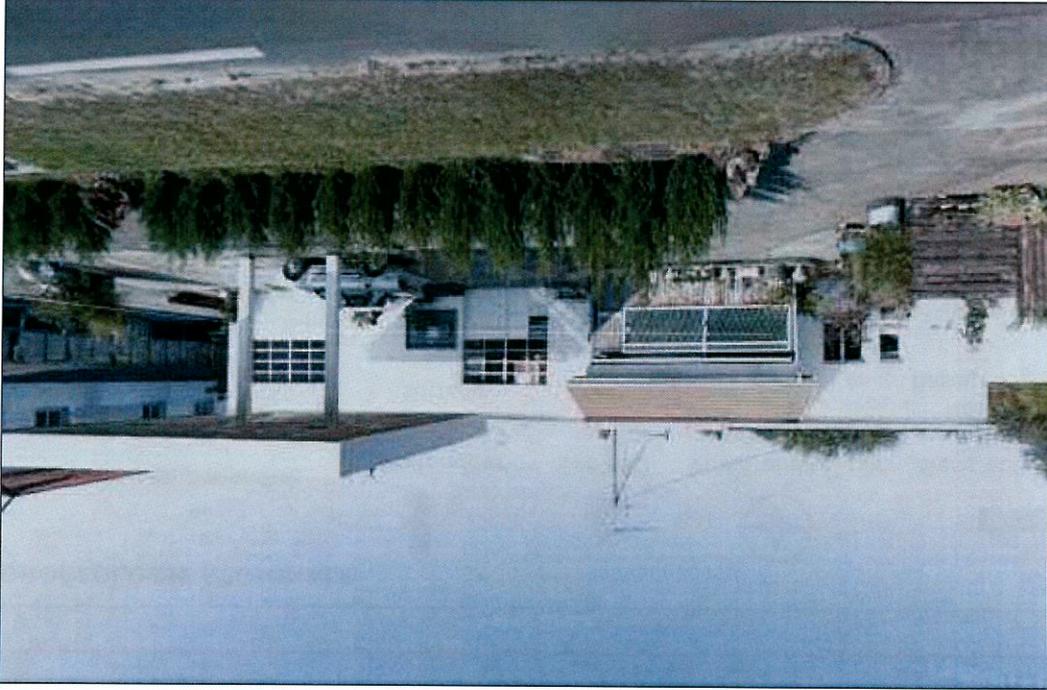
Figure 1 : Vue de l'ancienne station-service

Cette station-service, anciennement exploitée sous la bannière Société Française des Pétroles BP puis Repsol, se situe au 142 cours de Verdun sur la commune de Gujan Mestras (33).

D'après les informations recueillies auprès des propriétaires et anciens exploitants de la station-service (M. et Mme TIMONER), lors de la visite de site du 31 mars 2011, le bâtiment présent sur site aurait été construit dans les années 1960.

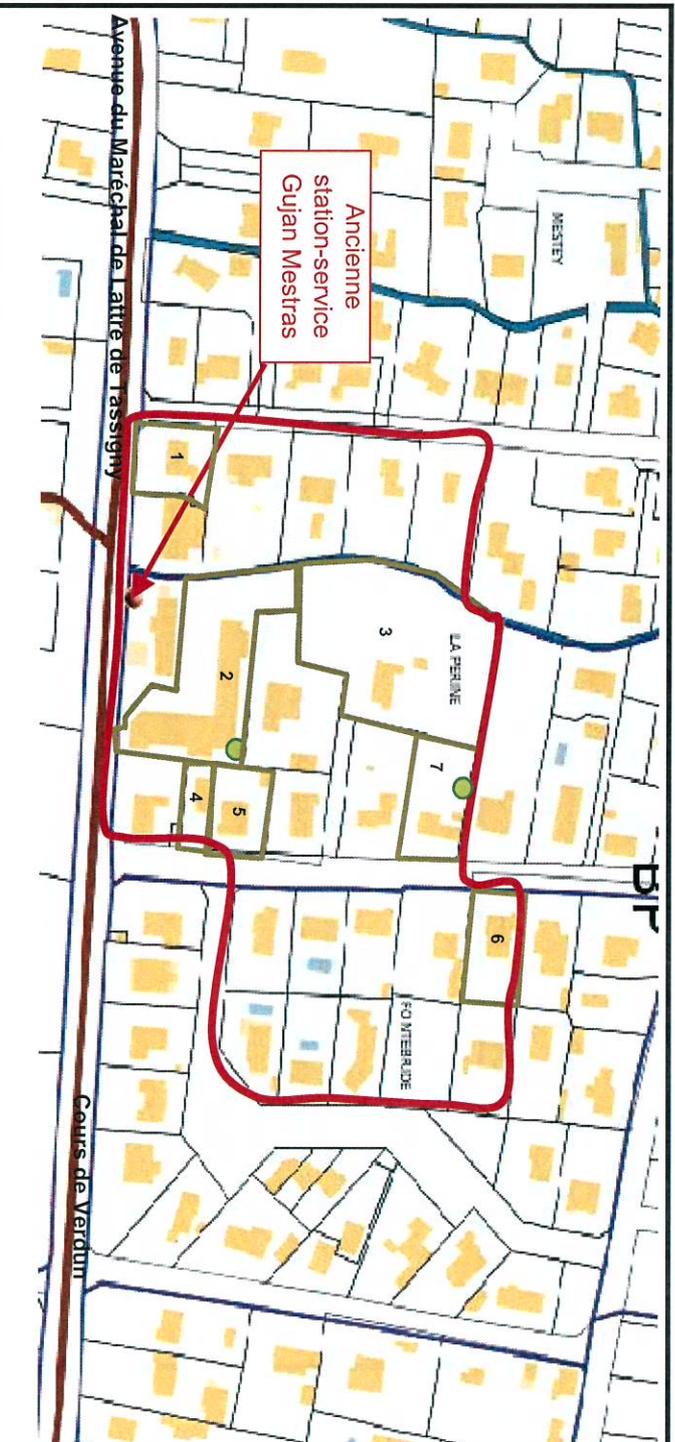
FIGURE 2

Lors de la présente campagne (avril 2012), un nouveau puits a été identifié en aval éloigné de la zone d'étude (puits n°15). Ces parcelles sont identifiées sur le plan figurant en **annexe 2, figure 3**. Le tableau suivant présente les caractéristiques des ouvrages identifiés lors de l'enquête de proximité et lors de la dernière campagne de prélèvement.

- Zone d'intervention (enquête de proximité)
- Emplacement des puits privés prélevés
- Parcelle équipée d'un puits privé
- 1 N° de référence rapport

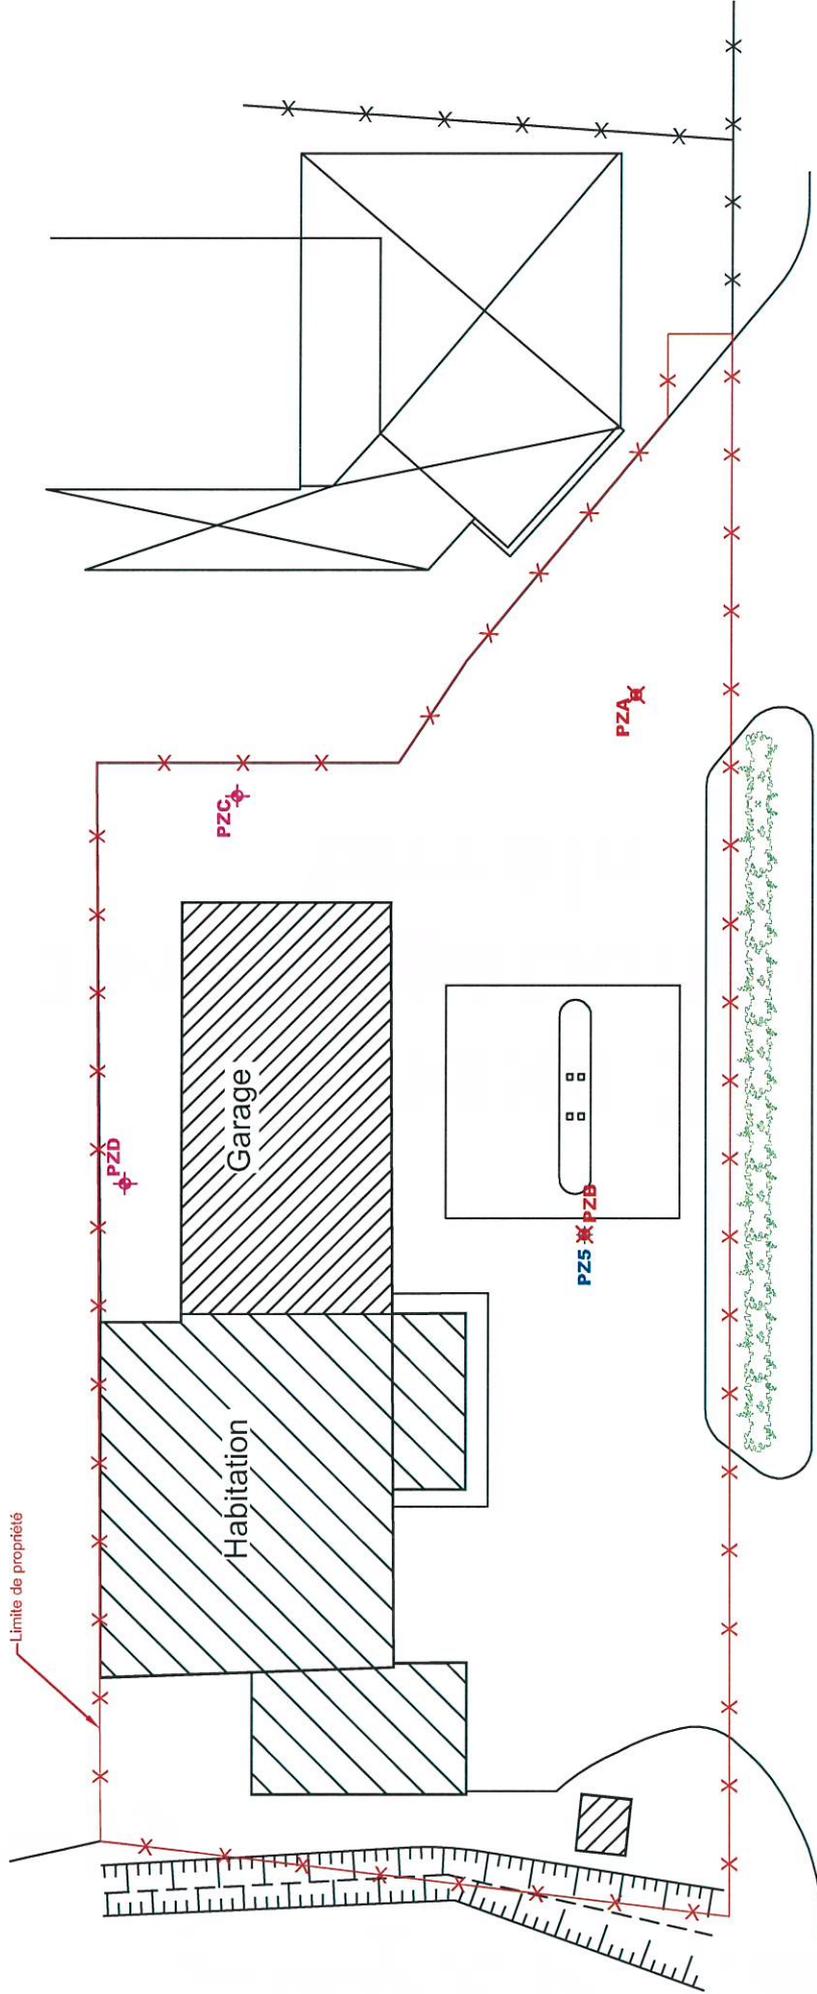
Echelle :	0 5 10 m	Format : A4
Dessiné par :	Dominique Montay	Annexe 3 Figure 1
N°Affaire :	A2 11 0240-C	
Agence :	Agence Sud-Ouest	
Date :	15/05/2012	
Version :	V5a

Le plan de localisation des ouvrages au droit du site est indexé en **annexe 3, figure 1**.

- ◆ Piézomètre (SITA Remediation Mai 2011)
- ◆ Piézomètre en place et exploitable
- ◆ Ancienne aiguille de traitement (LISEC 2000)

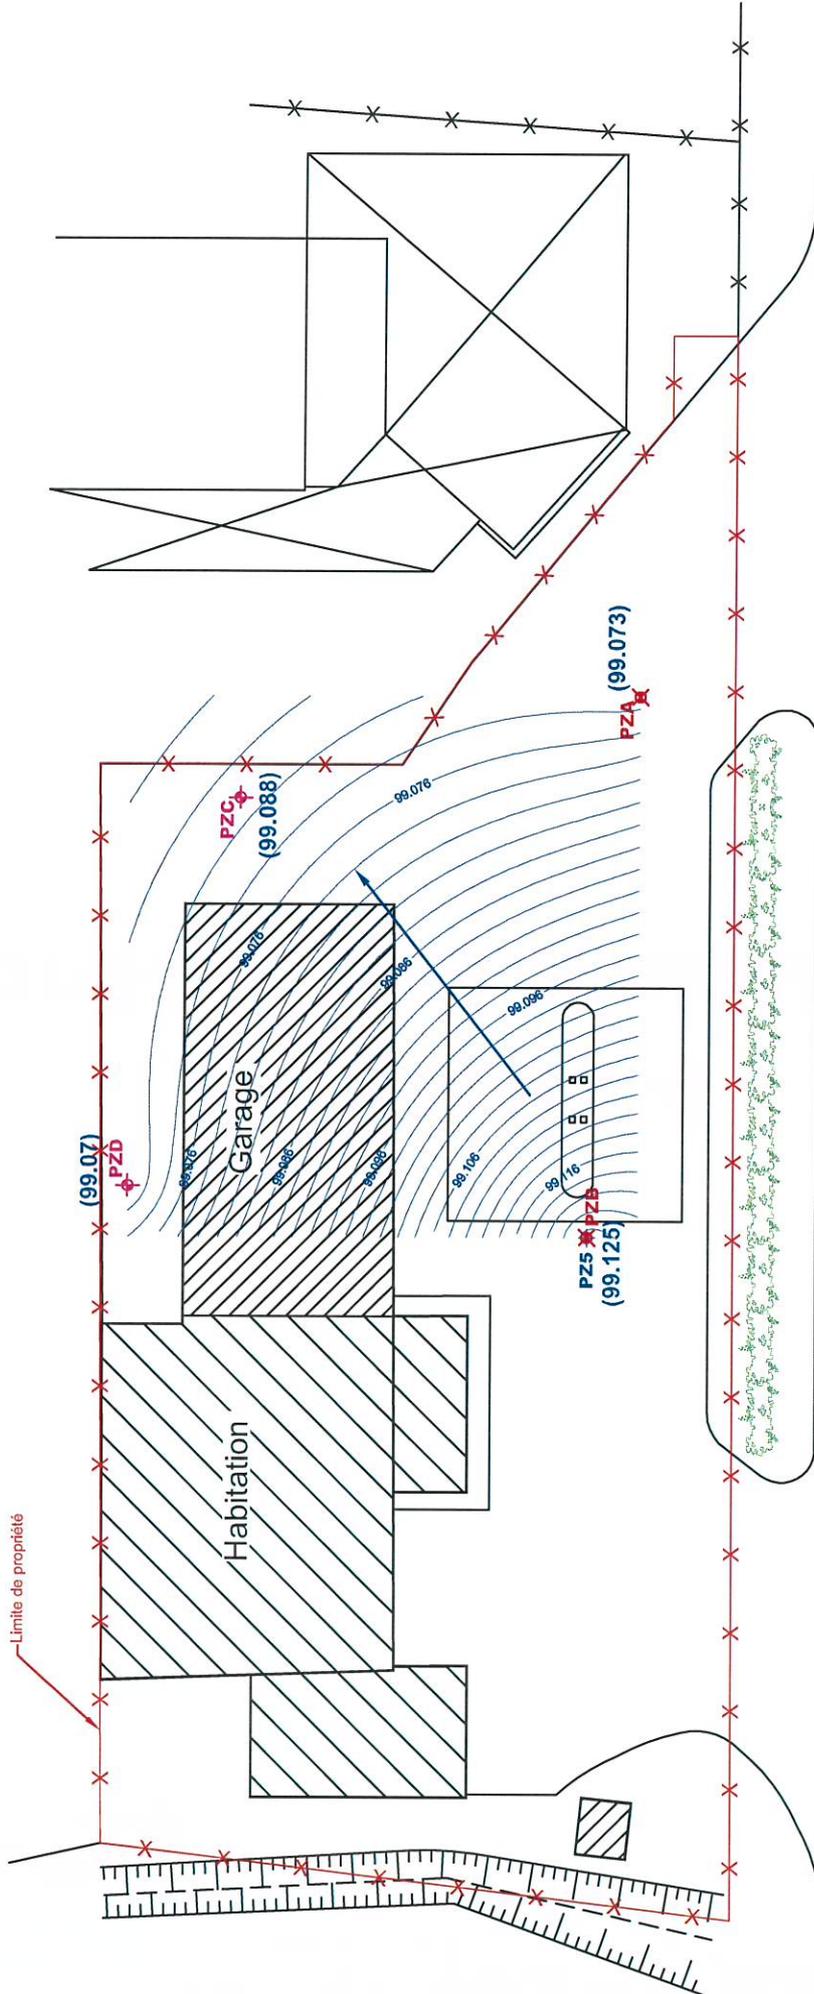
Les résultats des mesures des niveaux d'eau réalisées le 04 avril 2012 en période de montée des eaux mettent en évidence, au droit du site, un sens d'écoulement de la nappe dirigé globalement vers le nord-est, malgré l'existence d'un dôme piézométrique en PZC (non pris en compte dans l'établissement du sens d'écoulement).
Ce sens d'écoulement est conforme au sens d'écoulement observé en octobre 2011 et est globalement conforme au sens d'écoulement supposé de la zone d'étude (vers le bassin d'Arcachon).

- PZB est situé en amont hydraulique du site,
- PZA et PZD sont situés en latéral hydraulique du site,
- PZC est situé en aval hydraulique du site,
- Puits hôtel et puits n°15 est situé en aval hors site.

Le gradient hydraulique calculé est de l'ordre de 0,16% entre l'amont et l'aval mesurés (PZB et PZC). Ce faible gradient mesuré (respectivement 0,15% et 0,8% en mai et octobre 2011) sur site, peut expliquer la légère variation du sens d'écoulement mesuré lors de la campagne de prélèvements de mai 2011, ainsi que le léger dôme piézométrique observé en PZC lors de cette campagne.

- 96.2 Isopézés
- Plézomètre (SITA Remediation Mai 2011)
- Plézomètre en place et exploitable
- Ancienne aiguille de traitement (LISEC 2000)
- (98.973) Cote relative à la nappe
- Sens d'écoulement de la nappe

Une légère variation du sens d'écoulement local des eaux souterraines a été observée entre la campagne de mai 2011 (vers le nord) et celles d'octobre 2011 et avril 2012 (vers le nord-est), et pourrait être induite par une influence saisonnière des marées. Ces potentielles variations du sens d'écoulement seront à suivre et à confirmer lors des prochaines campagnes de surveillance des eaux souterraines.

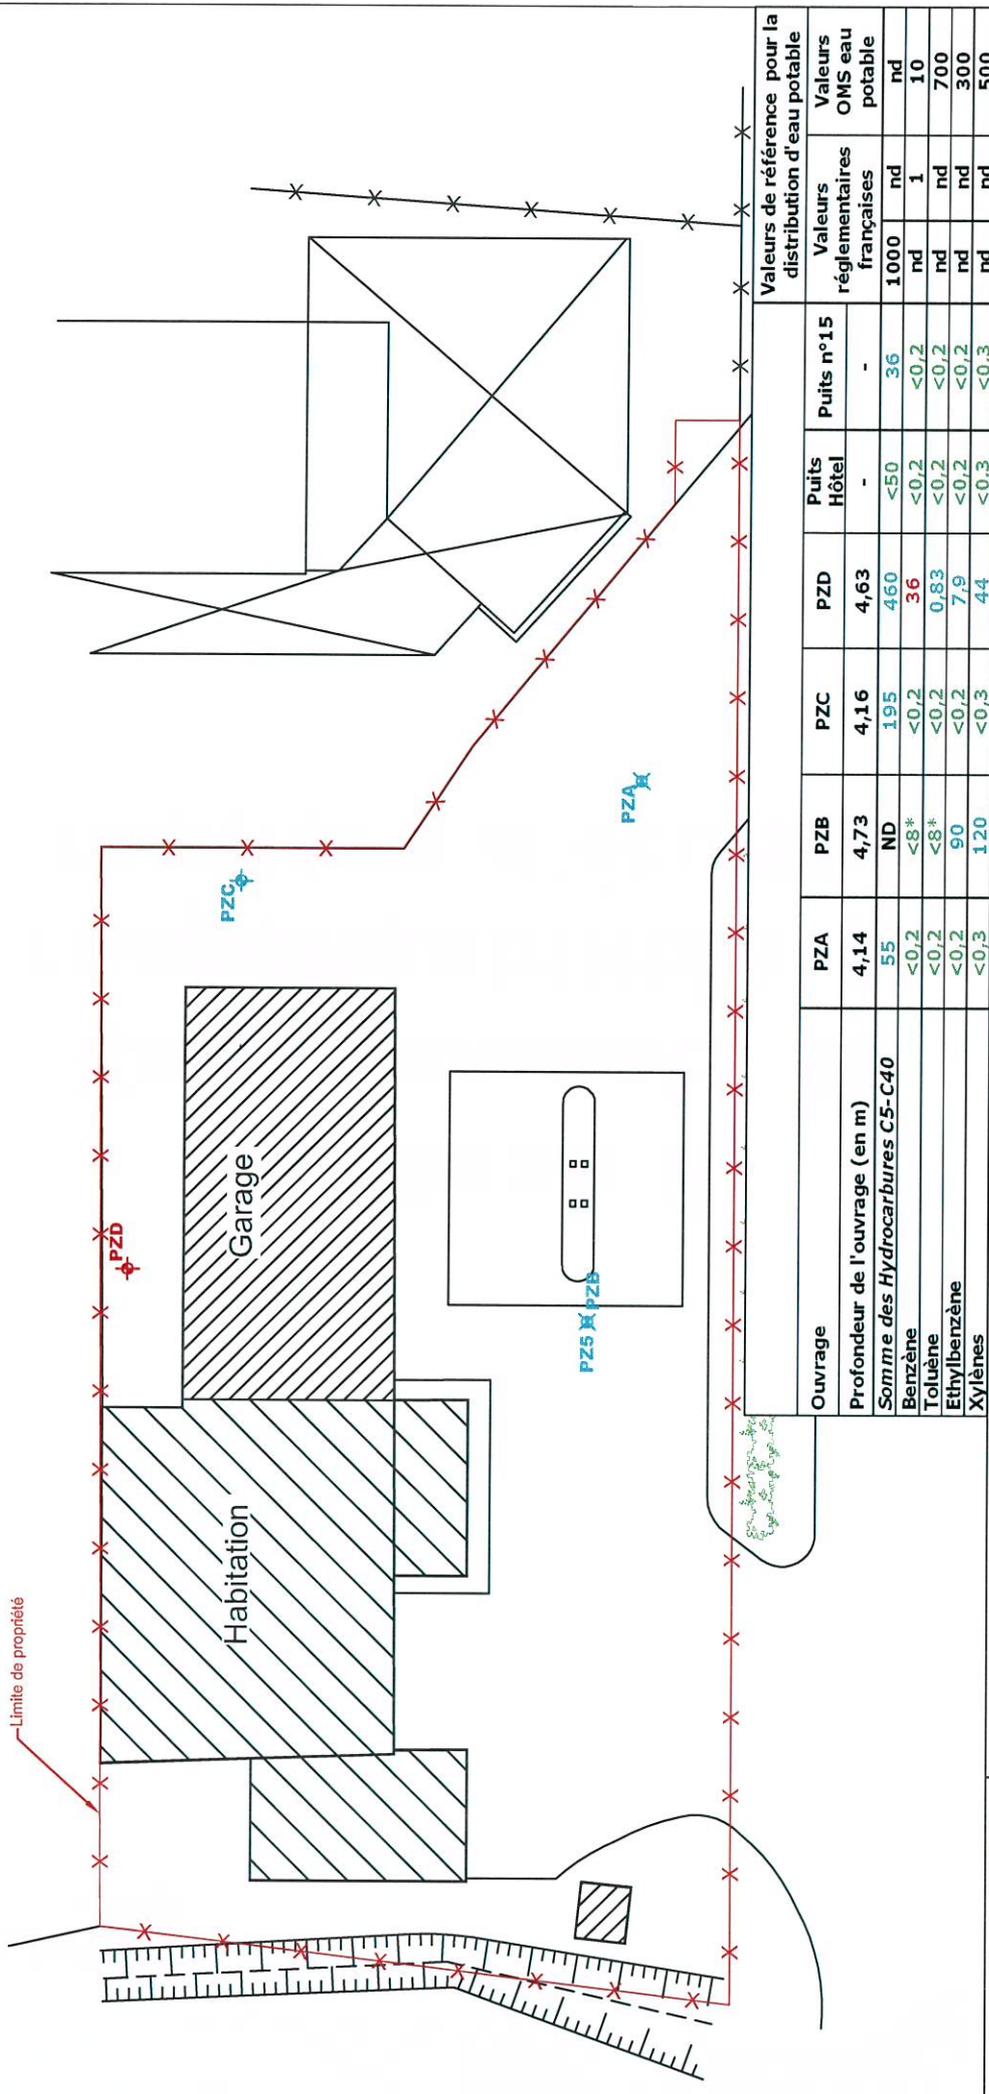
Cartographie des teneurs en HC C5-C40 et BTEX dissous dans les eaux souterraines (µg/L)

- En amont hydraulique (PZB), des teneurs faibles en TEX et hydrocarbures C10-C40 marquant toutefois une légère augmentation de la fraction C10-C40 et des xylènes par rapport aux teneurs observées en mai 2011. Par ailleurs, il est à noter qu'en raison d'une dilution nécessaire, le seuil de quantification élevé pour les analyses en hydrocarbures C5-C10 et benzène ne permet pas de quantifier un potentiel impact au droit de cet ouvrage. L'évolution des teneurs au droit de cet ouvrage reste à surveiller.

- En latéral hydraulique (PZA), une stabilité des teneurs avec l'absence d'impact significatif en hydrocarbures et BTEX sur les trois campagnes réalisées (mai, octobre 2011 et avril 2012).

- x > Valeur réglementaire choisie
- Seuil de détection < x < Valeur réglementaire choisie
- x < Seuil de détection

Ouvrage	PZA	PZB	PZC	PZD	Puits Hôtel	Puits n°15	Valeurs de référence pour la distribution d'eau potable	
							Valeurs réglementaires françaises	Valeurs OMS eau potable
Profondeur de l'ouvrage (en m)	4,14	4,73	4,16	4,63	-	-	1000	nd
Somme des Hydrocarbures C5-C40	55	ND	195	460	<50	36	nd	nd
Benzène	<0,2	<8*	<0,2	36	<0,2	<0,2	1	10
Toluène	<0,2	<8*	<0,2	0,83	<0,2	<0,2	nd	700
Ethylbenzène	<0,2	90	<0,2	7,9	<0,2	<0,2	nd	300
Xylènes	<0,3	120	<0,3	44	<0,3	<0,3	nd	500
