## ESSO SAF

E.S. CAUDERAN - 147, avenue de la République  
33200 BORDEAUX

### TRAITEMENT DES EAUX SOUTERRAINES

## RAPPORT SERPOL 6025-2

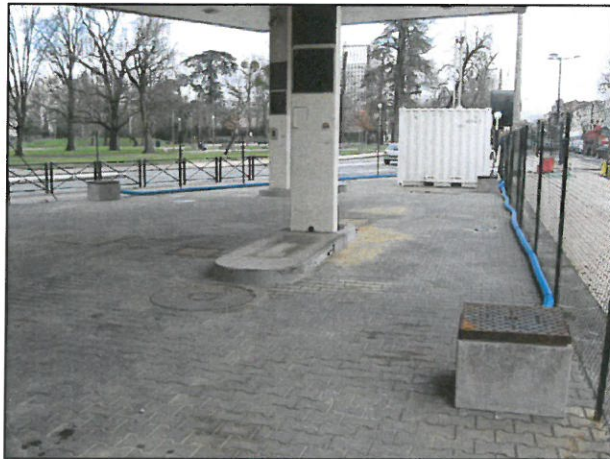
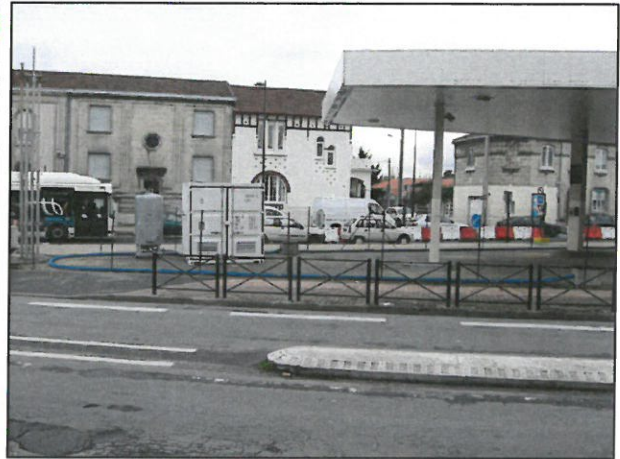
Vues d'ensembles de l'installation

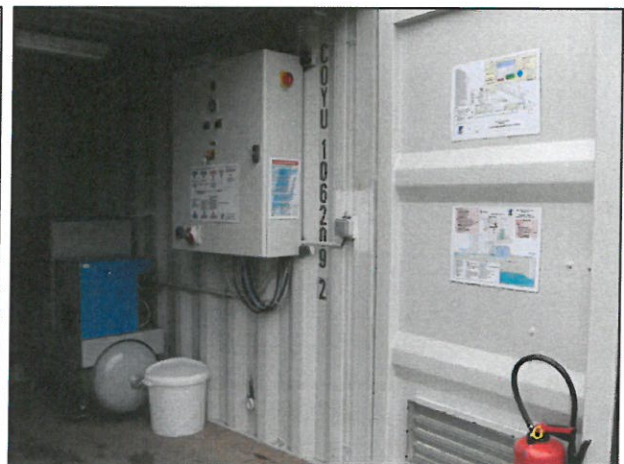
Vues intérieures de l'unité de traitement
