ESSO SAF

E.S. CAUDERAN - 147, avenue de la République
33200 BORDEAUX

DIAGNOSTIC DES SOLS ET DES EAUX SOUTERRAINES

RAPPORT SERPOL N° 5648

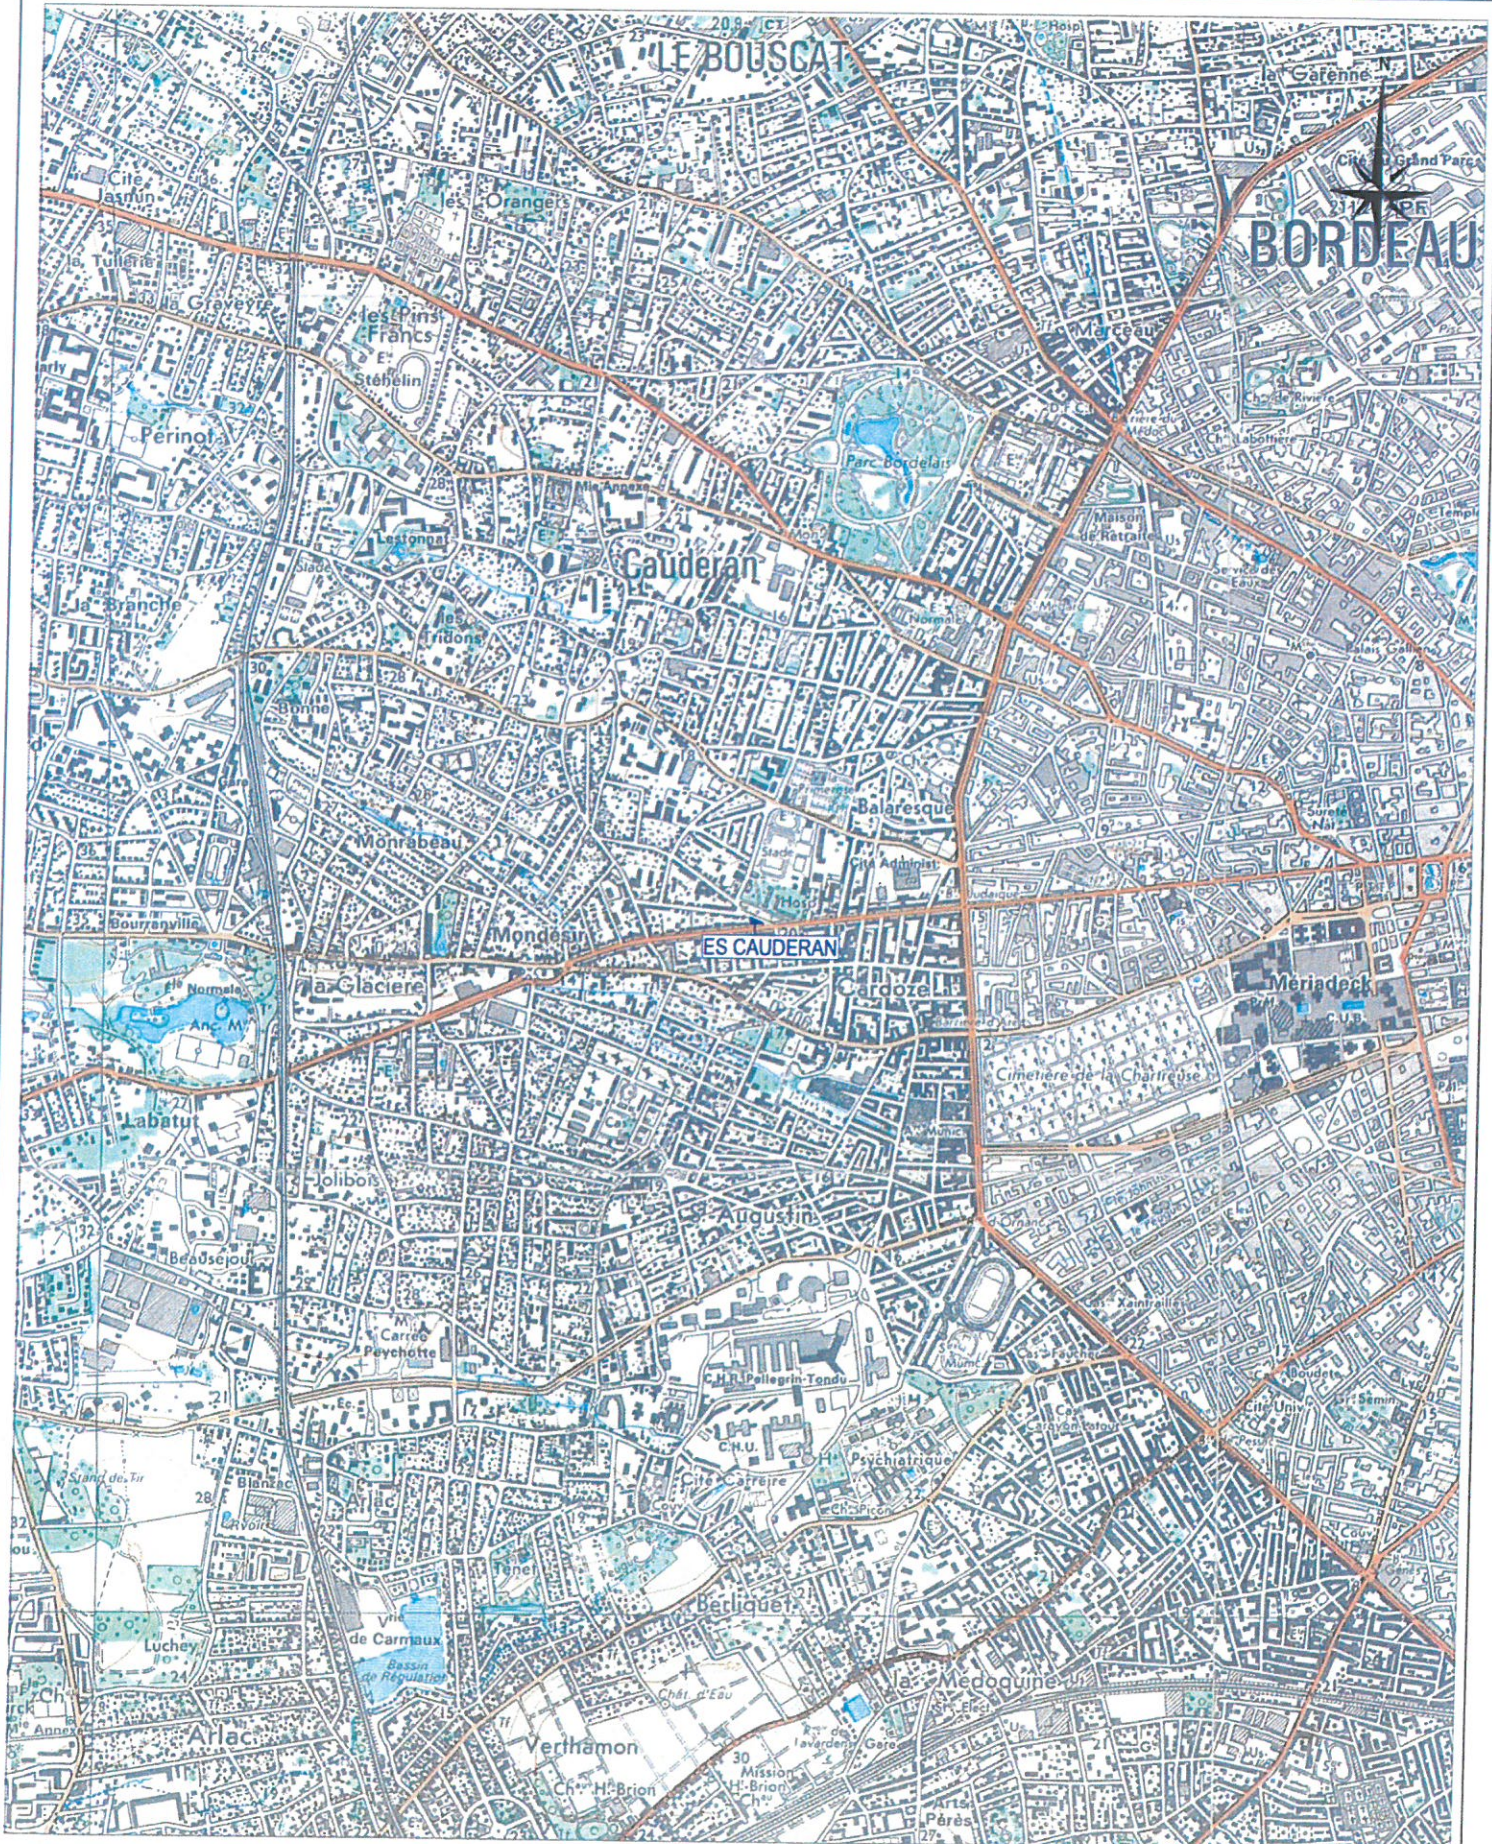
Figure 1 : contexte général

La localisation précise du site est visible sur la figure 1 extrait de la carte IGN au 1 /25 000^{ème} de Bordeaux (n°1536 O).

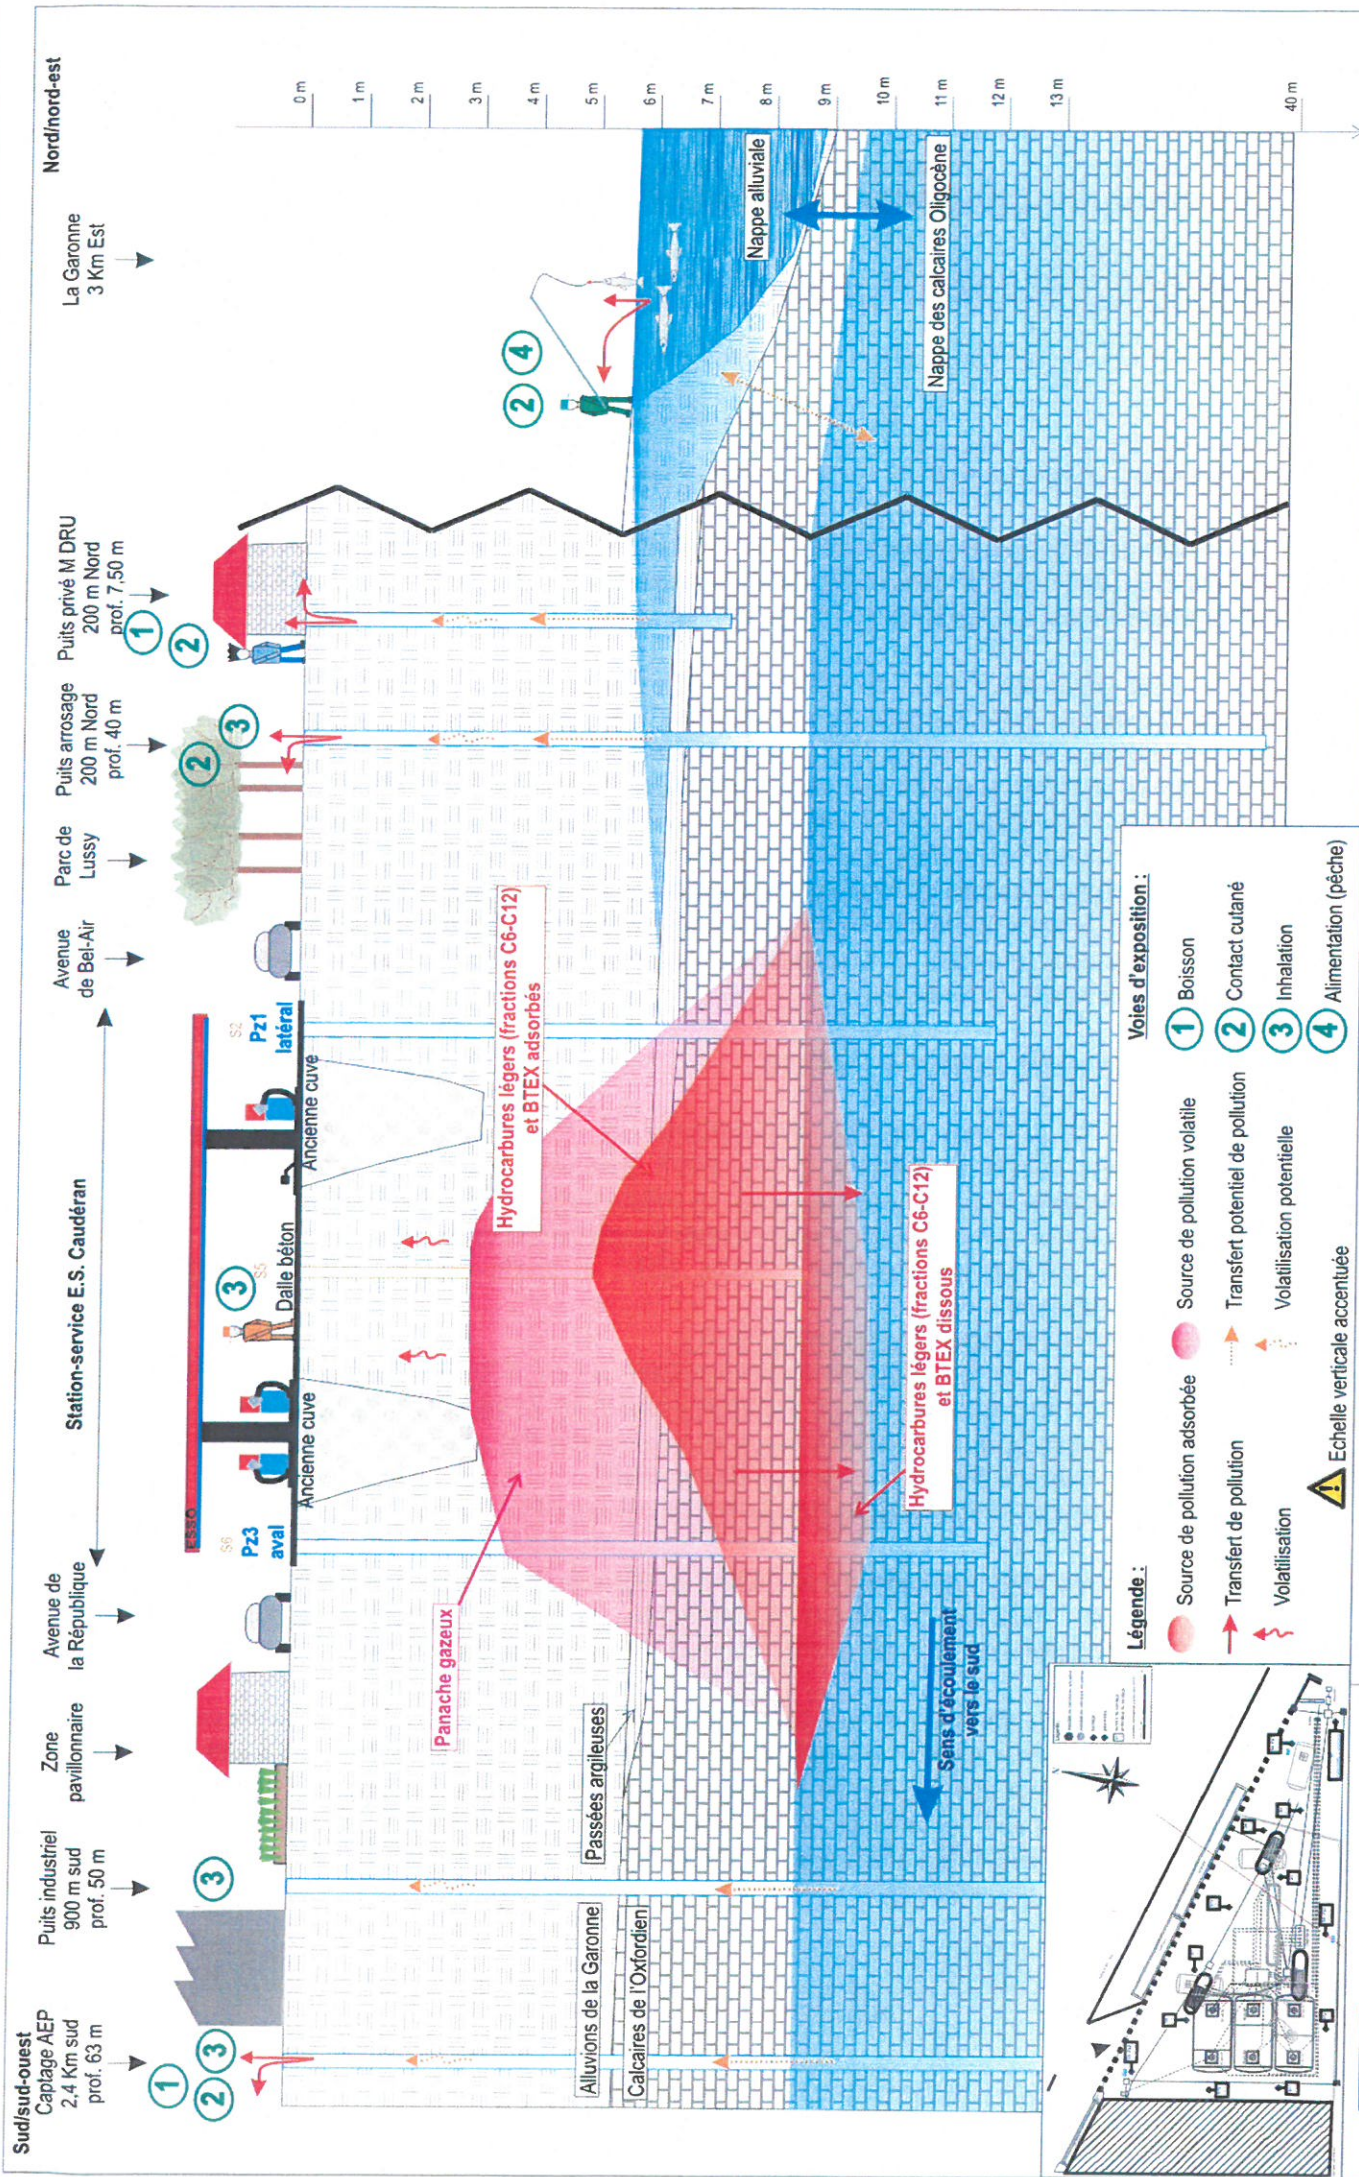
- Pour le milieu eau souterraine :
 - ⇒ Contact cutané, boisson et inhalation pour les usages AEP (2,4 Km au sud) et non AEP privés (200 m au nord),
 - ⇒ Contact cutané et inhalation pour les usages non AEP arrosage public (200 m au nord),
 - ⇒ Inhalation pour les usages non AEP industriels (900 m au sud),
- Pour le milieu eau superficielle (distante) :
 - ⇒ Contact cutané pour les pêcheurs de la Garonne,
 - ⇒ Alimentation (via les poissons) pour les pêcheurs de la Garonne,
- Pour les milieux sols et air :
 - ⇒ Inhalation et contact cutané pour les usagers du site. Toutefois, compte tenu de la présence d'une couche étanche (dalle béton de 35 cm d'épaisseur) sur l'ensemble de la station-service, tout risque par contact, ingestion ou inhalation est fortement limité.

- Voies d'exposition :**
- 1 Boisson
 - 2 Contact cutané
 - 3 Inhalation
 - 4 Alimentation (pêche)
- Légende :**
- Source de pollution adsorbée
 - Source de pollution volatile
 - Transfert de pollution
 - Transfert potentiel de pollution
 - ↕ Volatilisation
 - ↕ Volatilisation potentielle
 - ⚠ Echelle verticale accentuée

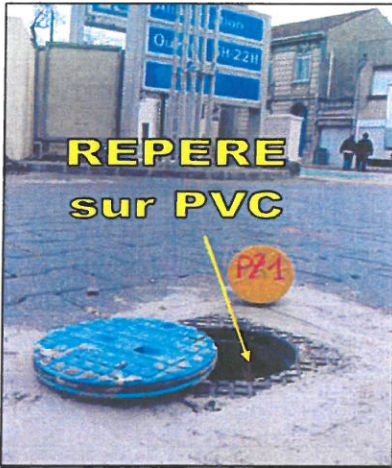
Coordonnées de l'ouvrage		Date d'installation	
X =		janv-08	
Y =			
Z =	99,767 m	Repère :	PVC

Caractéristiques de l'ouvrage				
Diamètre de foration :		120 mm	Méthode : tarière	
Etat Zéro				
		Théorique	Mesuré sur site	Date
Diam. tube :	64/75 mm	64/75 mm	03/01/2008	Responsable
Profondeur :	11,870			
H Crépinée :	6 m			
Tête :	bouche à clé	Etat :	ok	
Localisation :	Est site	Plan vérifié :	oui
