Ancienne décharge de SALLES  
Lieu-dit « Le Tronc »

Objet : Inspection ancienne décharge du Tronc à SALLES

## Rapport d'inspection

Planche photographique – Inspection du 14/03/2018 – Ancienne décharge de SALLES

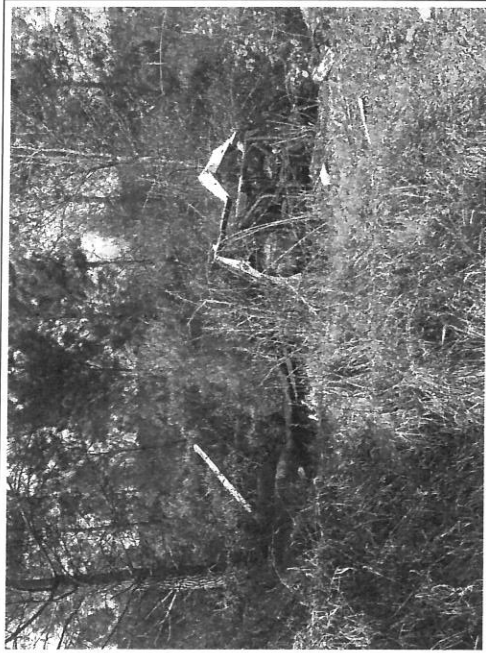
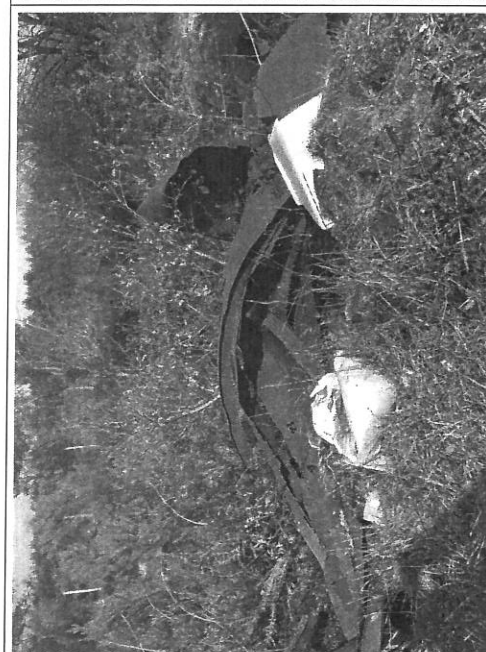
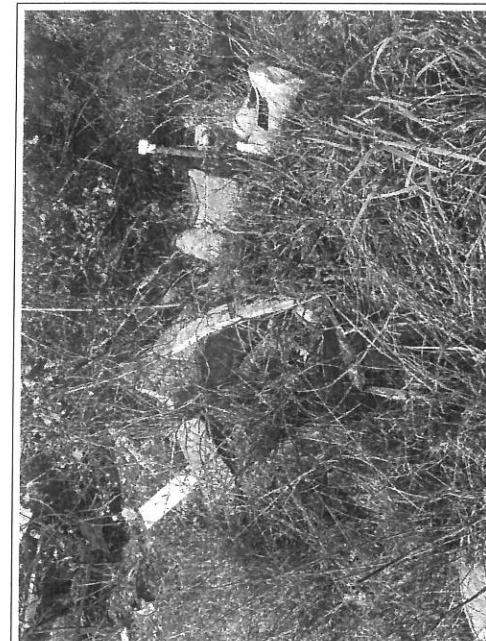
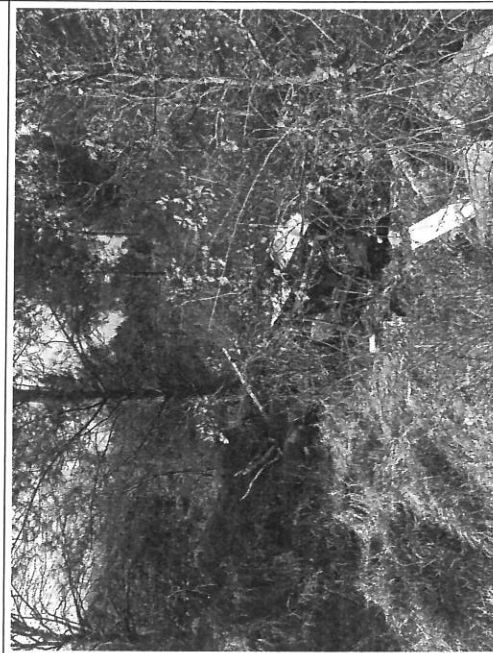
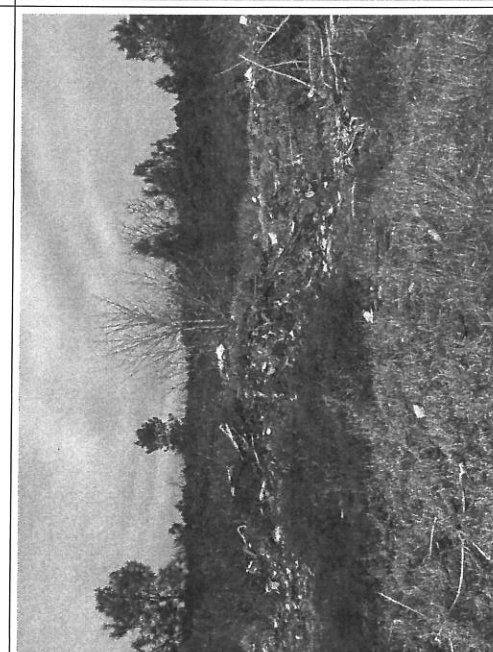
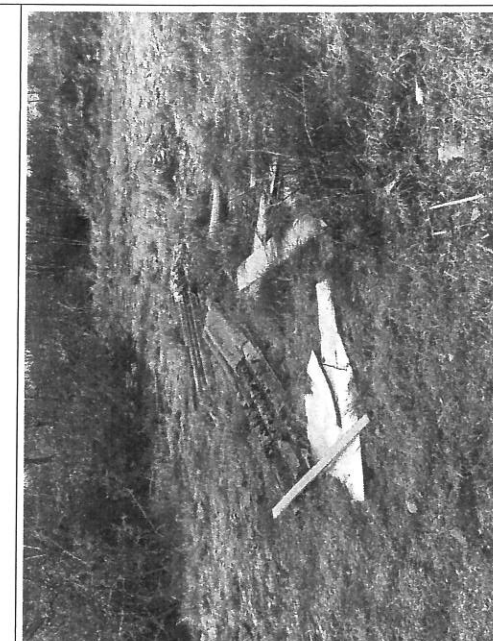
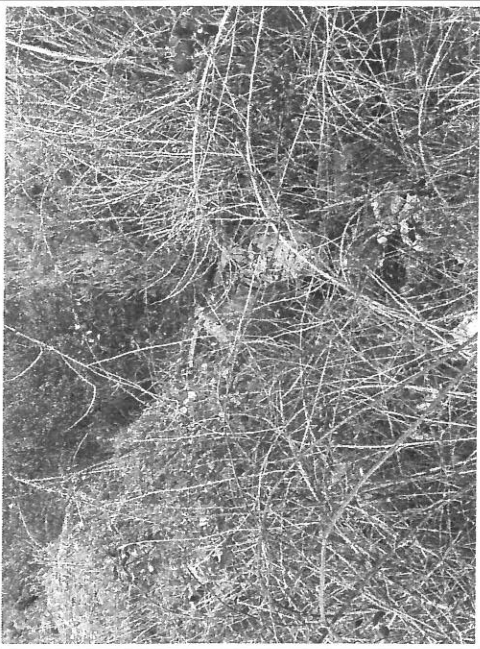
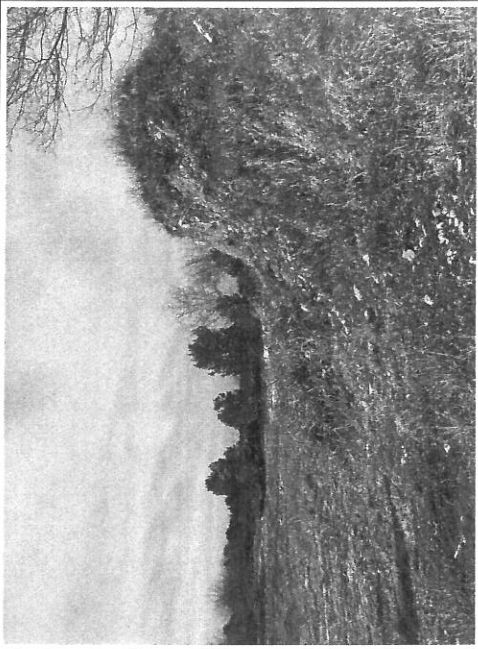
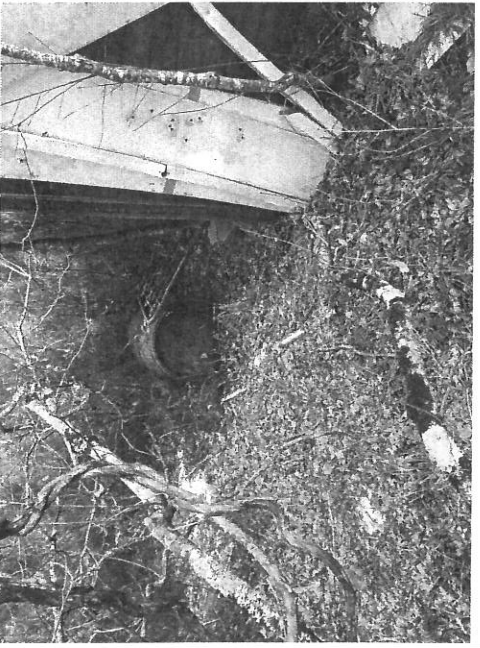
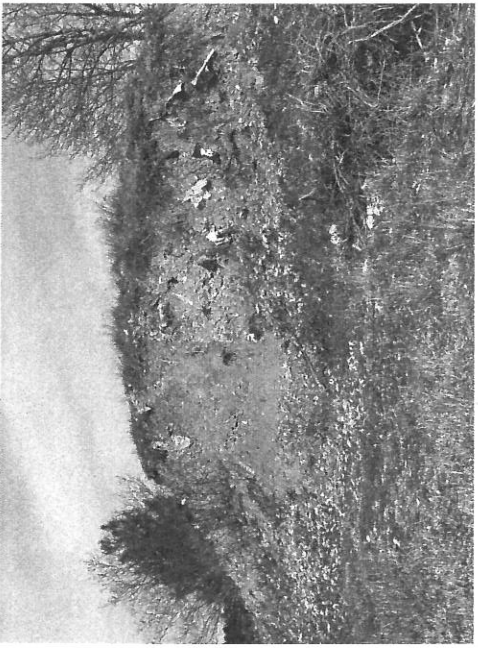
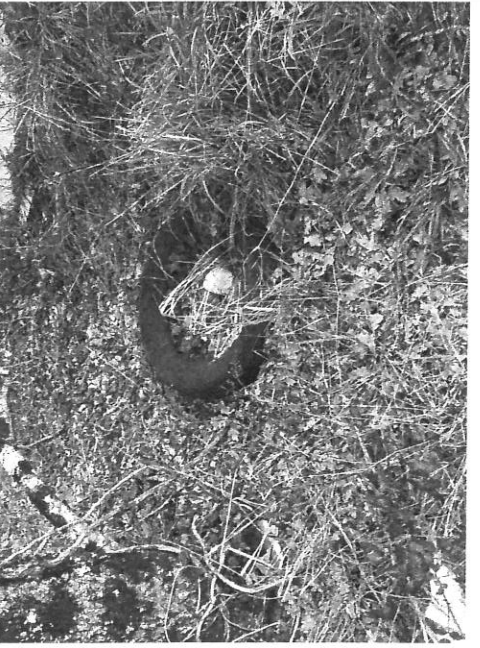
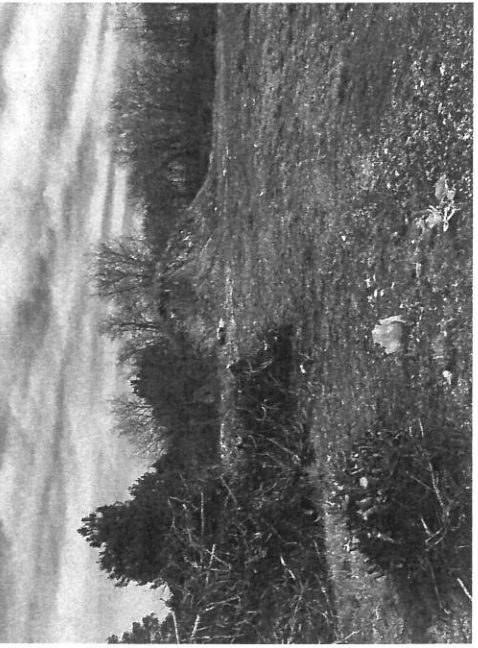
- évacuation des déchets en surface (cf. photos de la planche photographique),
- re-profilage de la zone de stockage (présence de butte de terre susceptible de contenir des déchets - cf. photos de la planche photographique),
- recouvrement avec au moins 0,5 mètre de terre végétale et engazonnement de la zone de stockage re-profilée,
- entretien régulier du site,
- clôture du site (une clôture est partiellement installée).

**ECART1 / Les travaux de remise en état prescrits dans l'arrêté préfectoral complémentaire du 1<sup>er</sup> décembre 2009 n'ont pas été réalisés.**

**DEM 1 / Concernant les buttes, l'exploitant vérifie et justifie (avec des photos) que celles-ci ne contiennent pas de déchets. Dans le cas, où ces buttes contiennent des déchets, ils sont évacués dans des installations dûment autorisées. Les justificatifs d'élimination sont tenus à la disposition de l'inspection.**

- une évacuation des plus gros déchets visibles présents en surface de la décharge (cf. photos de la planche photographique),
- un reprofilage de la zone de stockage des déchets par étalement des différentes buttes de terres dans lesquels les plus gros déchets auront été retirés avant,
- un recouvrement avec au moins 0,5 mètres de terres végétales. Cette terre devra être tassée et compactée et son positionnement devra permettre un bon écoulement des eaux pluviales,
- la mise en place de la clôture autour du site.
