Diagnostic et définition des modalités  
de réhabilitation de l'ancien dépôt de  
déchets sur la commune de **Captieux**  
(Gironde)

Juin 2010 – A53306/B

**USSGETOM**

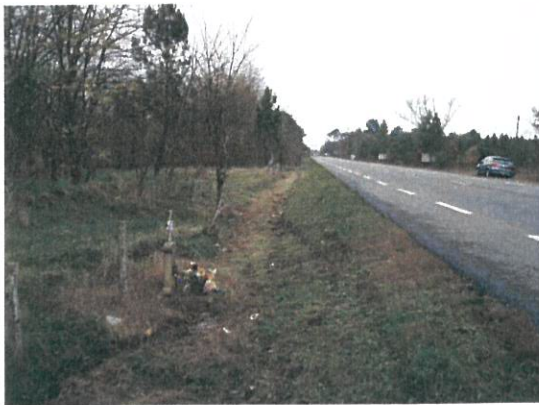
**Photographie 1 : Vue de la limite  
Est de la parcelle vue du Sud**

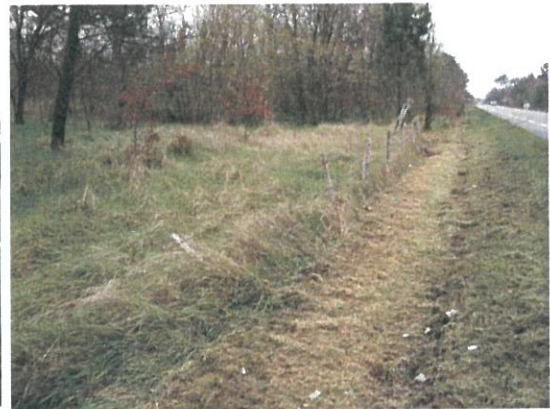
**Photographie 2 : Vue de la limite  
Est de la parcelle**

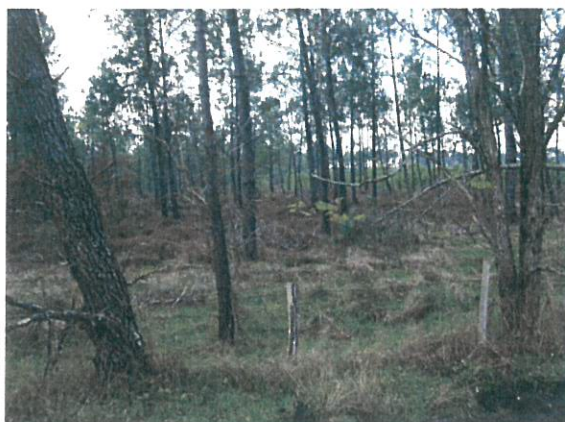
**Photographie 3 : Limite Ouest de l'ancienne décharge vue de la décharge**

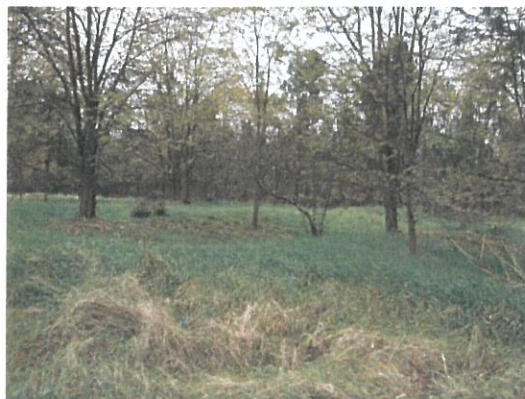
La surface du dépôt présente quelques déchets apparents (boîtes de conserves, plastiques, etc.) dans le contexte végétal. Ces déchets ne présentent pas d'impact visuel fort, la végétation ayant colonisé le site est constituée par une zone enherbée avec des acacias.

**Photographie 4 : Ancienne décharge vue de l'Ouest**

Toutefois, quelques déchets sont visibles en surface et un ramassage sera nécessaire.

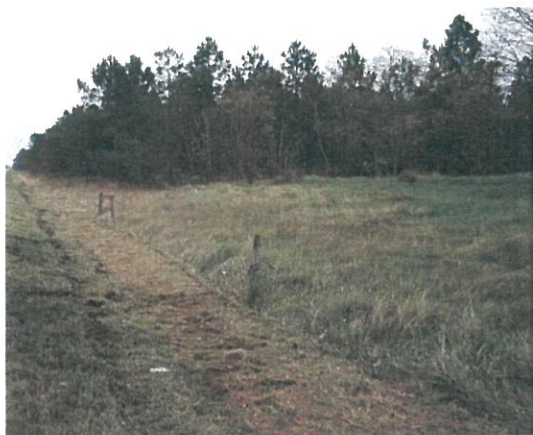
**Photographie 5 : Vue vers le Sud**

L'impact visuel de l'ancienne décharge est faible par rapport aux parcelles environnantes.

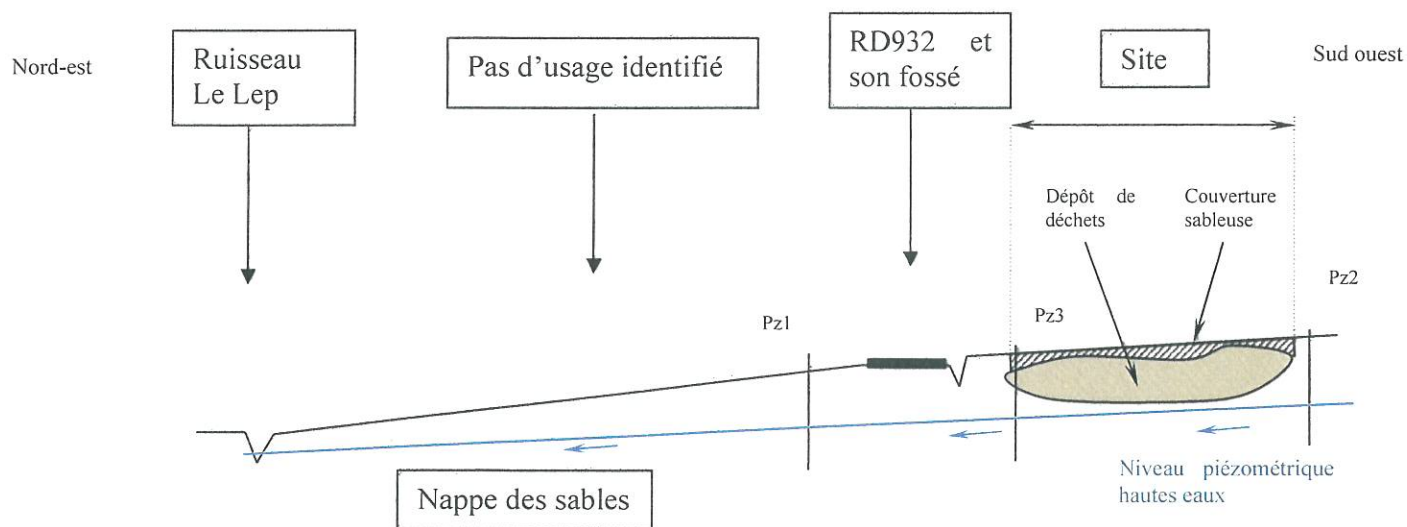
Le schéma conceptuel ci-dessous synthétise les éléments identifiés dans le cadre du diagnostic.

Figure 4 : Schéma conceptuel
