Société ULYSSE
Avenue des Guerlandes
33 530 BASSENS

ETAT INITIAL DES MILIEUX
(10.077.RA.001.01)
Juin 2010

Dans le cadre d'un Dossier de Demande d'Autorisation d'Exploiter, la société EREA-CONSEIL a sollicité la société TERÉO afin de réaliser un état initial des milieux. Le site, objet de la présente étude, est occupé par la société ULYSSE (EDITRANS) et situé à Bassens (33).

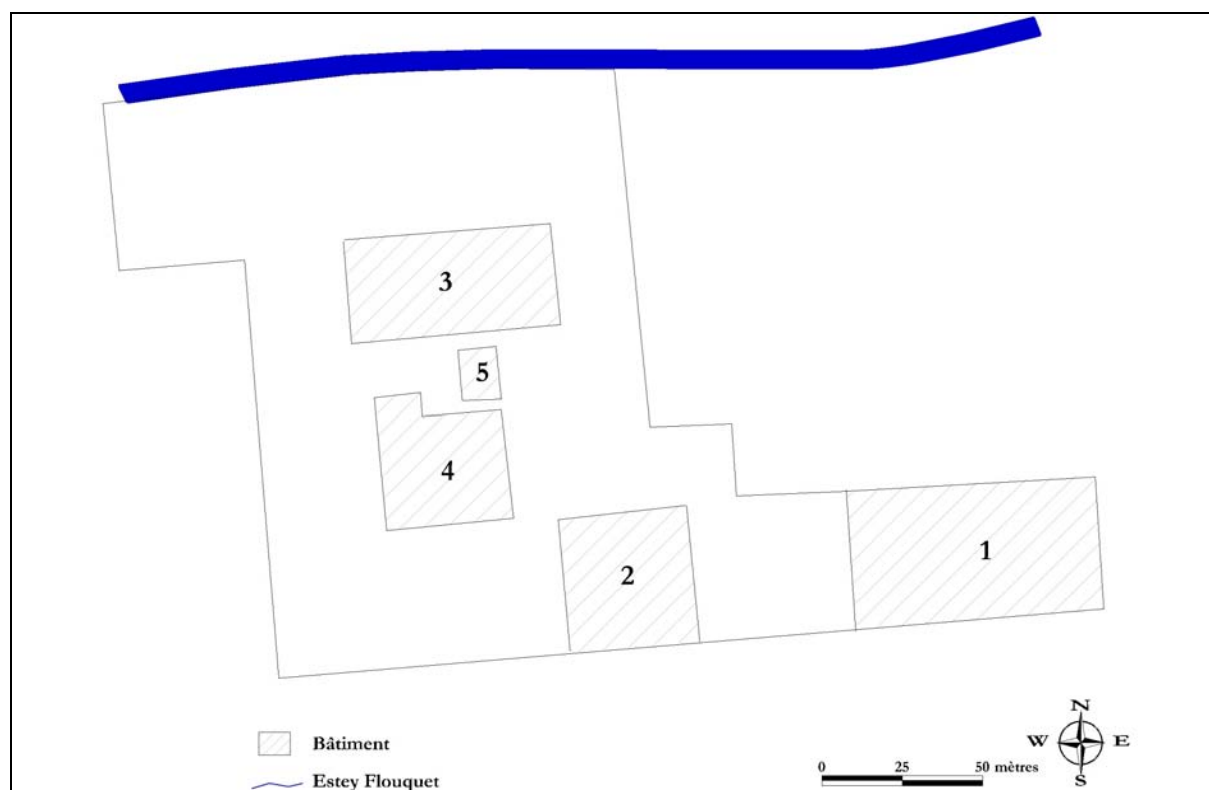
Figure n°9 : Plan de masse de la zone d'étude.

Le site, occupé par la société ULYSSE (EDITRANS) depuis 2002, accueille les activités suivantes :

Des zones de stockage de bennes et de matériel sont recensées sur la périphérie de la zone d'étude. Au Nord du site est également présente une zone de stockage de gravats.

Sur les cinq bâtiments recensés sur le site, les bâtiments 1 et 2 accueillent les activités pratiquées sur site et le bâtiment 4 abrite les bureaux administratifs de la société ULYSSE (EDITRANS). Le bâtiment 3 est en cours de démolition et donc interdit d'accès aux travailleurs (présence d'amiante). La structure n°5 est également vouée à disparaître.

A l'exception du décrochement au Nord Ouest, l'ensemble de la zone d'étude fait partie d'une servitude PM2 (sols pollués à l'amiante).

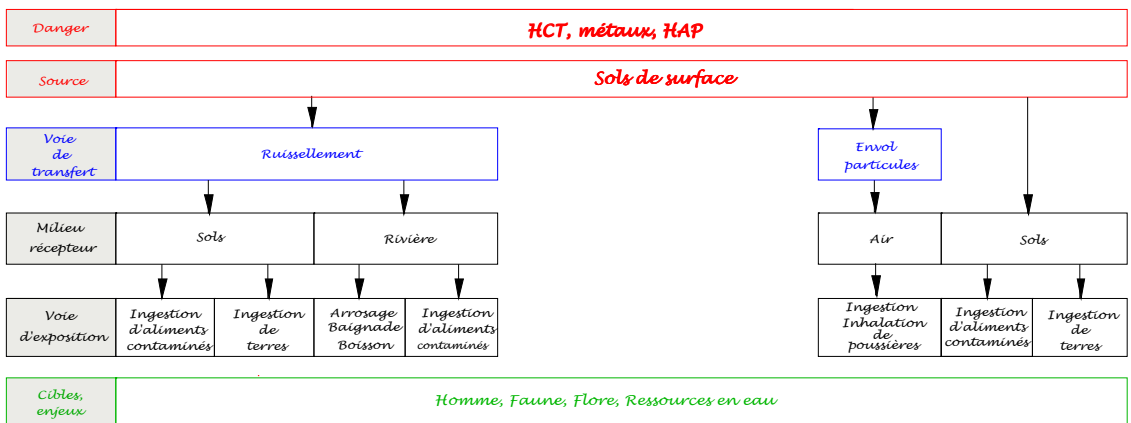
Figure n°10 : Schéma conceptuel initial.
(10.077.R.A.001.01.fig10)

Les sources primaires de pollution potentielle sur le site sont constituées par :

- les sols potentiellement contaminés par les anciennes activités pratiquées sur site et au droit des installations de stockage de déchets industriels et matériels de la société ULYSSE ;

Les vecteurs de transfert sont :

- l'ingestion de légumes irrigués par les nappes potentiellement polluées ;
- la consommation de produits de la pêche via l'eau des ruisseaux potentiellement contaminée ;
- l'ingestion d'eau potable potentiellement contaminée ;

Les cibles identifiées pour une éventuelle contamination sont :

- les personnes travaillant sur site au contact des sols potentiellement pollués ;
- les personnes consommant les produits en contact avec l'eau potentiellement polluée (boisson, végétaux, poissons, baignade).

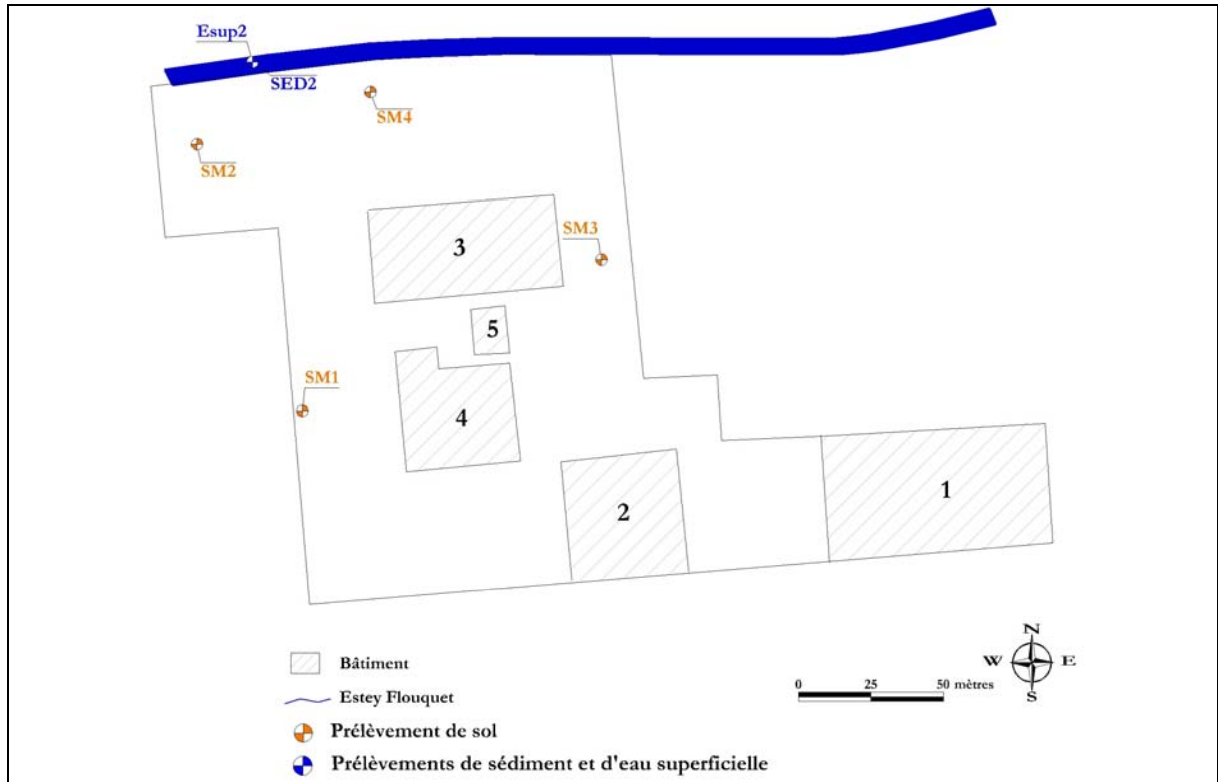
Figure n°11 : Implantation des prélèvements.

L'implantation des prélèvements réalisés sur la zone d'étude est précisée dans les figures suivantes :

Par défaut d'accès au ruisseau, l'Estey Flouquet, bordant le site, un unique prélèvement de sédiments (SED2) et d'eaux superficielles (Esup2) a été effectué à l'aval des activités pratiquées sur site.
