Mise en place d'un réseau piézométrique
Prélèvements et analyses sur les eaux souterraines
et sur l'air ambiant (CPIS)

Adresse du site : Avenue de la 5^{ème} République
33 460 Cantenac

Version du rapport	14'165'RA'002'01
Date d'intervention	Les 10 et 17 Mars 2015
Date du rapport	Avril 2015

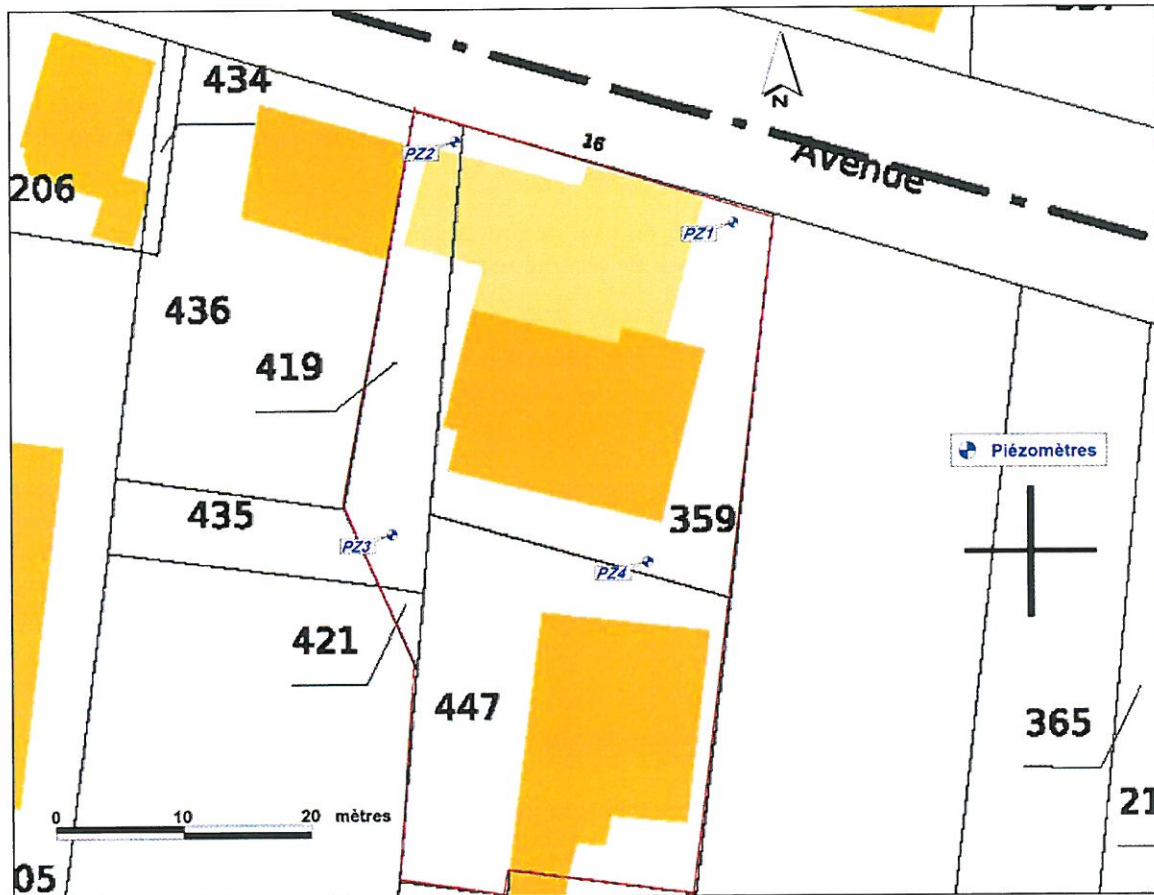
Figure 6 : Implantation des piézomètres
(14.165.RA.002.01.fig06)

Les ouvrages (PZ1 à PZ4) ont été réalisés à 5 mètres de profondeur et ont été équipés en piézomètres conformément à la norme FD X-31-614. Ceux-ci ont été implantés aux 4 coins de la parcelle afin d'obtenir au moins un ouvrage amont et au moins un ouvrage aval, et caractériser un éventuel changement de piézométrie au cours du temps. Des mesures de gaz ont été réalisées à l'aide d'un PID au cours des phases de sondages afin de déterminer la présence éventuelle de Composés Organiques Volatils (COV)

La figure suivante présente l'implantation des piézomètres PZ1 à PZ4 au droit du site audité

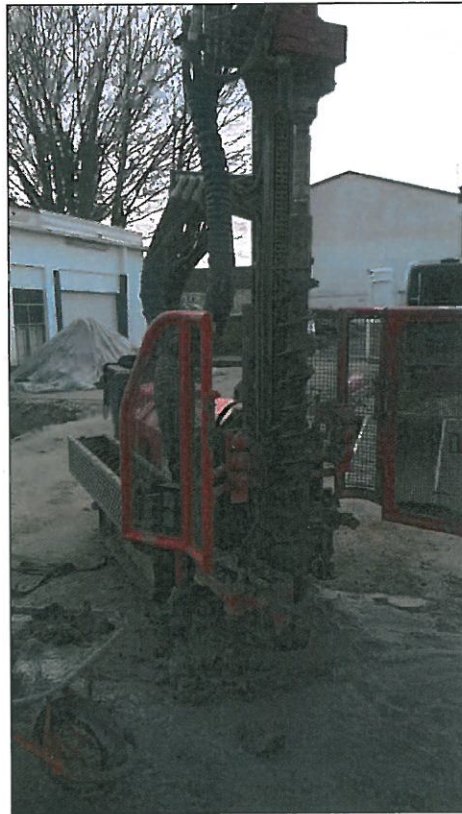
Figure 7 : Mise en place de l'ouvrage PZ1

Le diamètre des ouvrages est de 51/60 mm. L'équipement a été réalisé par la mise en place de tubes PVC, vissés sans colle, depuis le fond du forage jusqu'à la surface du site. Les tubes sont pleins en partie supérieure des ouvrages puis crépinés avec des fentes de 0,5 mm jusqu'en fond d'ouvrage. L'espace annulaire entre le tube et la paroi du forage a été comblé avec du gravier calibré sur la partie crépinée. Ce gravier calibré (1 à 2,5 mm) constitue un massif filtrant permettant de limiter les risques de colmatage des crépines. Afin d'éviter toute circulation préférentielle des eaux de ruissellement vers les eaux souterraines, un bouchon de sobranite a été mis en place, sur une hauteur d'environ 50 centimètres.

Afin de protéger les ouvrages et de permettre leur réutilisation, les ouvrages ont été protégés par des bouches à clef. Ils ont de plus été développés pendant au moins 30 minutes. D'une manière plus générale, ces ouvrages ont été réalisés selon les préconisations de la norme FD X 31 614.

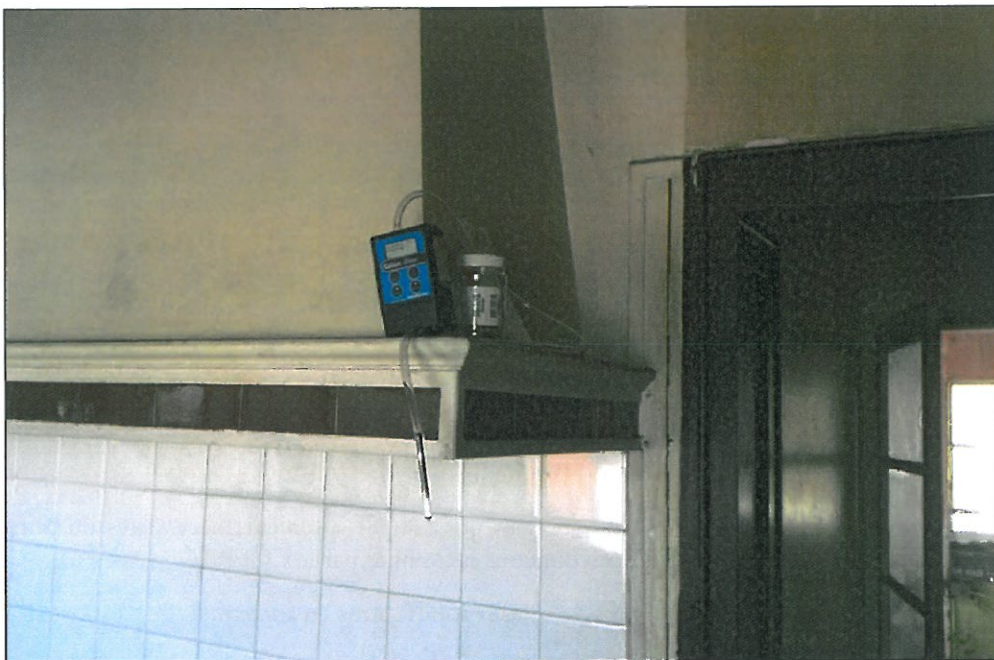
Figure 10 : Système de prélèvement d'air ambiant

Ces prélèvements ont été réalisés à hauteur d'homme (environ 1,5 m) à l'aide d'une pompe équipée d'un système de filtration sur charbon actif. Le principe de l'essai est de piéger les polluants présents dans l'air pompé dans un tube de charbon actif. La porosité du charbon actif lui confère la capacité de piéger les composés volatils et semi volatils non polaires, par phénomène d'adsorption.

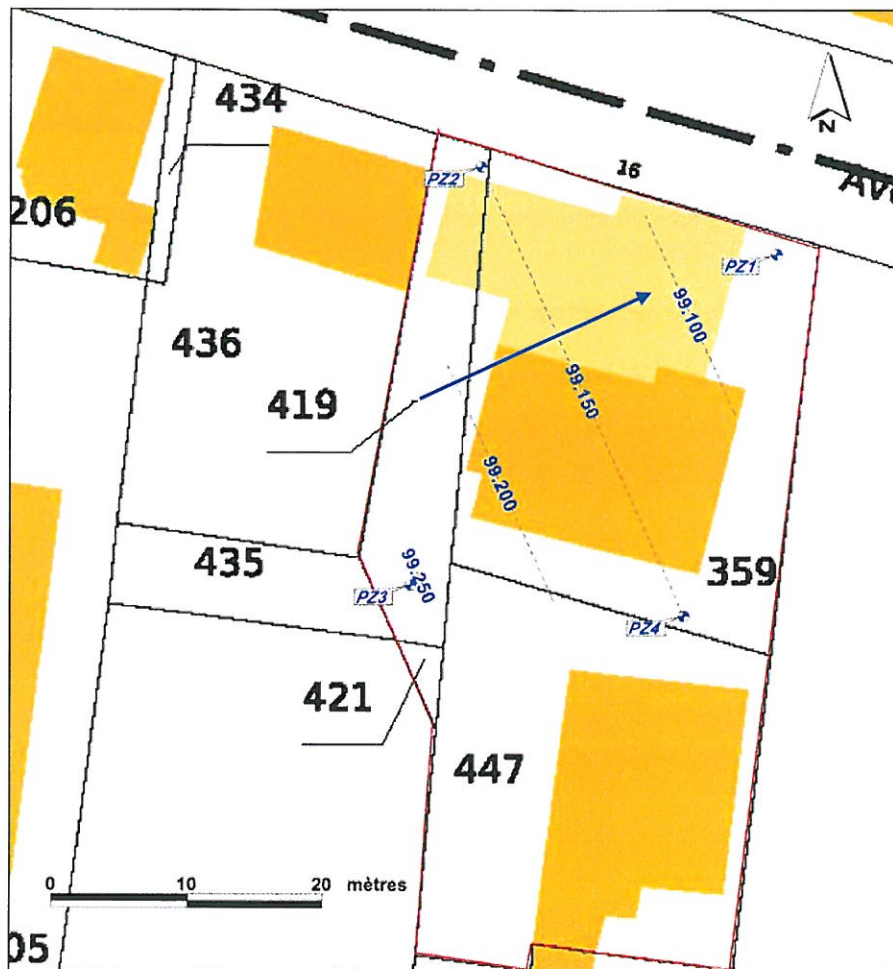
Figure 15 : Piézométrie au 17/03/2015

Les mesures piézométriques mettent en évidence la présence d'eau entre 0,94 et 1,41 m de profondeur par rapport aux repères de mesure. Le gradient de la nappe est de 0.5 %, ce qui est cohérent avec les gradients observés sur la zone.

Les mesures piézométriques ont donc mis en évidence un sens d'écoulement général des eaux souterraines en direction du Nord-Est. Ainsi, le piézomètre PZ3 est situé en amont de la station service, et le piézomètre PZ1 est situé en aval hydrogéologique. Les autres piézomètres sont situés latéralement.

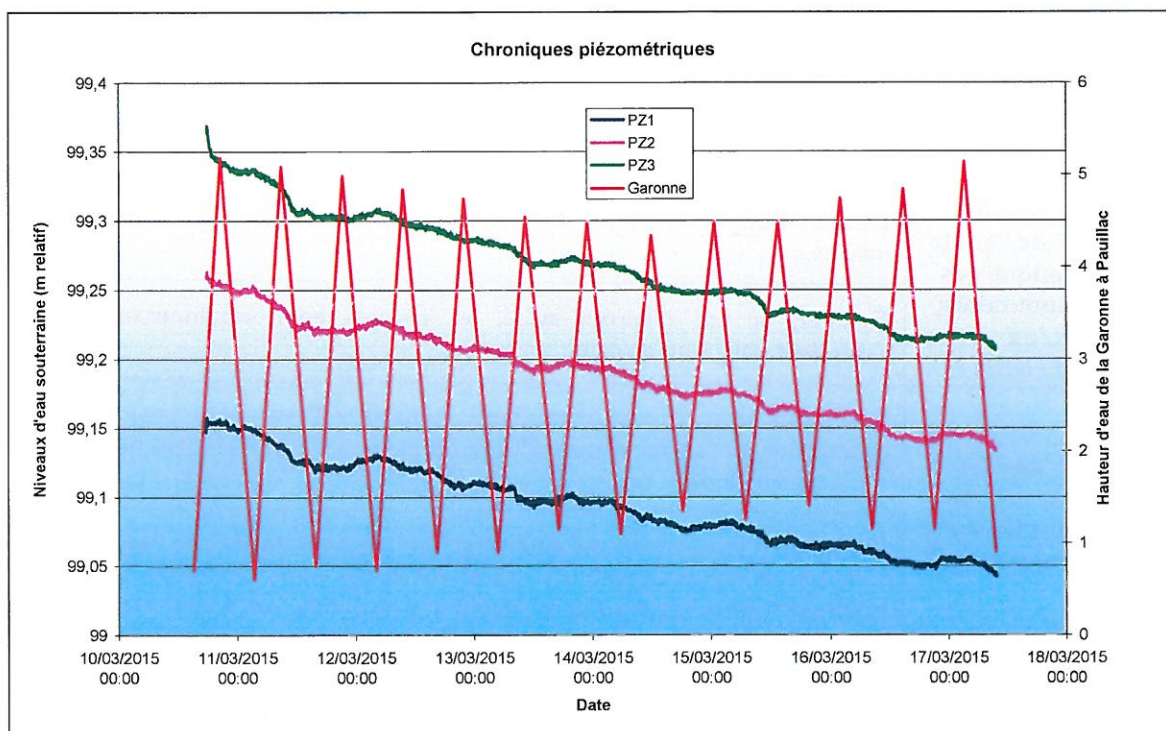
Figure 16 : Suivi piézométrique du 10 au 17 Mars 2015

Du fait de la proximité de la Garonne, soumise à la marée, et pouvant influencer le sens d'écoulement de la nappe de sub-surface présente, un suivi piézométrique a été réalisé à l'aide de sondes LEVELOGGER®. Ce suivi a été effectué du 10 au 17 Mars 2015. Les résultats sont présentés dans le graphique suivant :
