**STATION SERVICE DE CANTENAC**  
Avenue de la 5<sup>ème</sup> République  
33460 CANTENAC

## **RAPPORT FINAL**

Un projet de réhabilitation du site de l'ancienne station-service de Cantenac (33460) liquidée en 2006, est porté par la SCI KIM, propriétaire du site depuis 2009. Depuis la date d'arrêt d'activité la station-service est fermée et les infrastructures pétrolières en place, ont été maintenues en l'état.

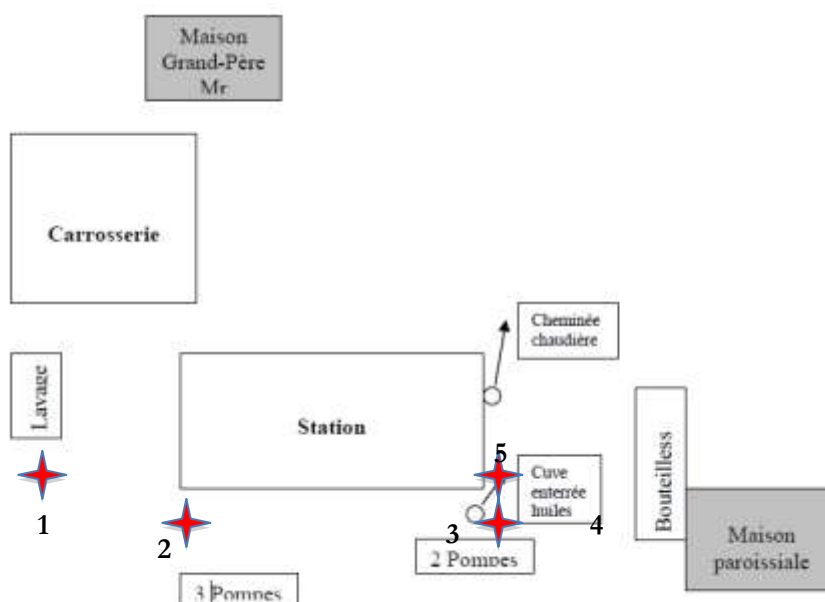
cuves enterrées de carburant

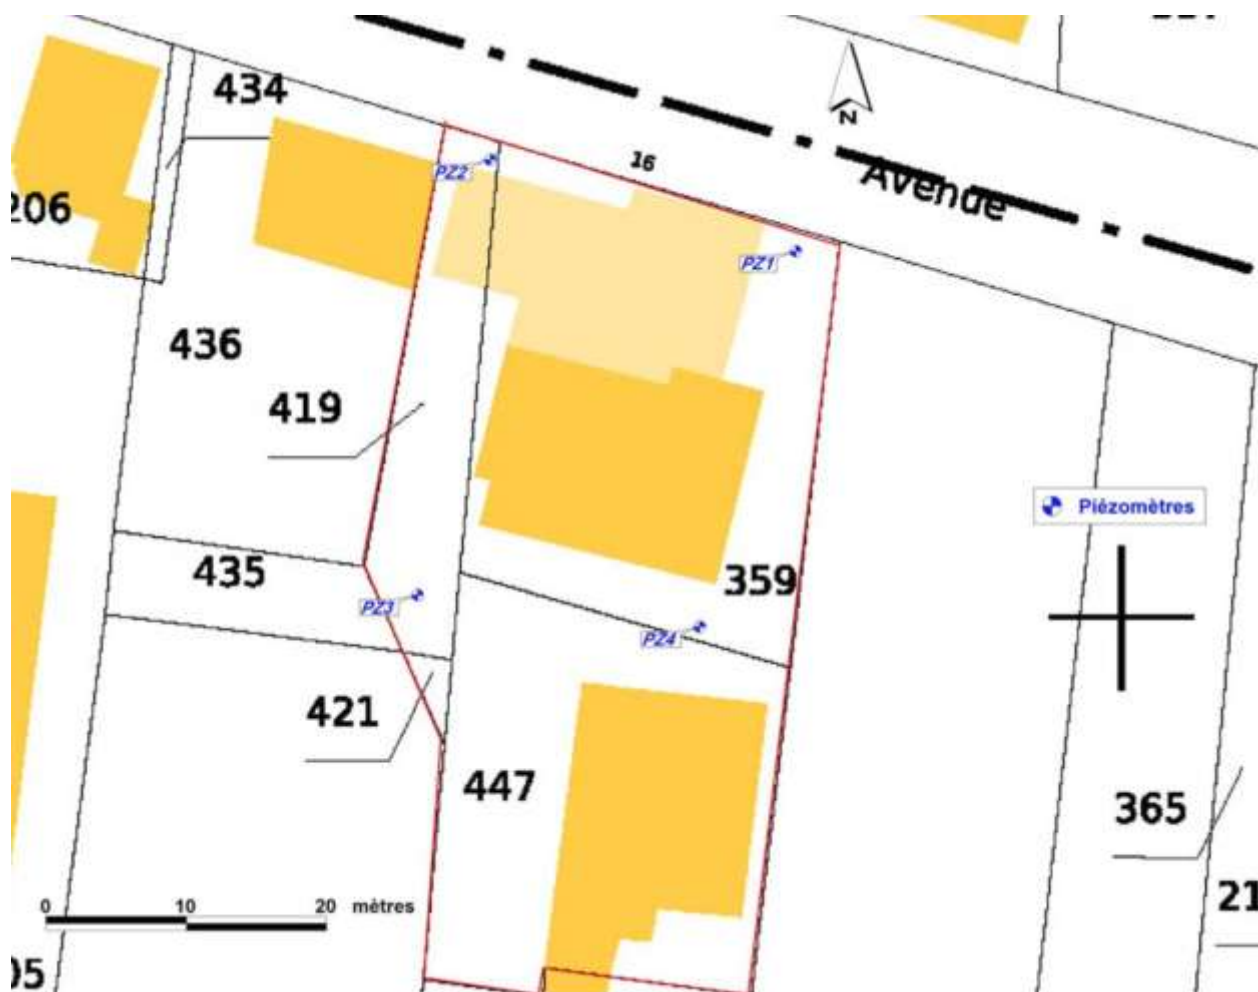
Implantation des piézomètres

Ces ouvrages (PZ1 à PZ4) ont été réalisés à 5 mètres de profondeur et ont été équipés en piézomètres conformément à la norme FD X-31-614. Ceux-ci ont été implantés aux 4 coins de la parcelle afin d'obtenir au moins un ouvrage amont et au moins un ouvrage aval, et caractériser un éventuel changement de piézométrie au cours du temps. Des mesures de gaz ont été réalisées à l'aide d'un PID au cours des phases de sondages afin de déterminer la présence éventuelle de Composés Organiques Volatils (COV).

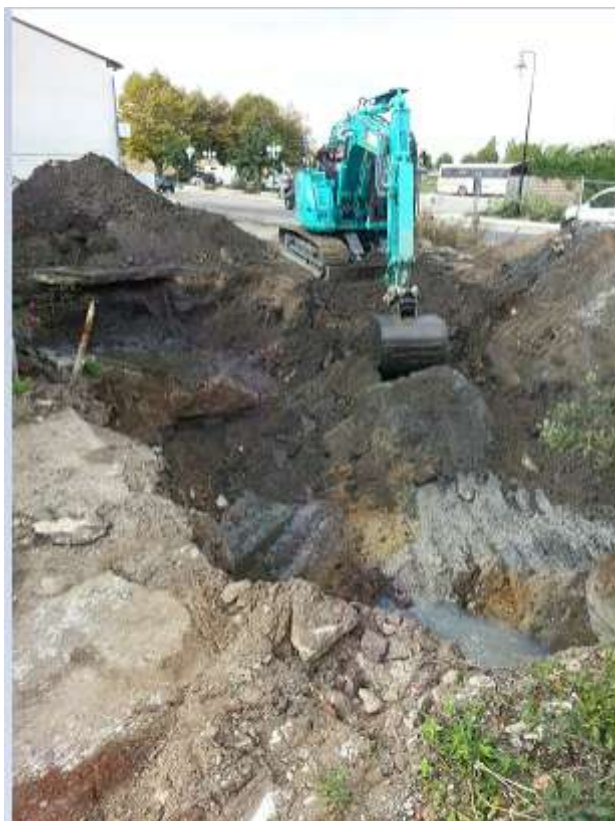
#### Récapitulatif des évacuations des terres impactées vers l'ISDND de Lapouyade

La traçabilité de ces évacuations est validée par les Bons de Suivi de Déchets (BSD) de chaque évacuation, récapitulés dans le tableau précédent (BDS joints en annexes)

Une fois l'excavation et l'évacuation des terres impactées terminées, des analyses de contrôle des terres laissées en place ont été effectuées pour valider leur innocuité.

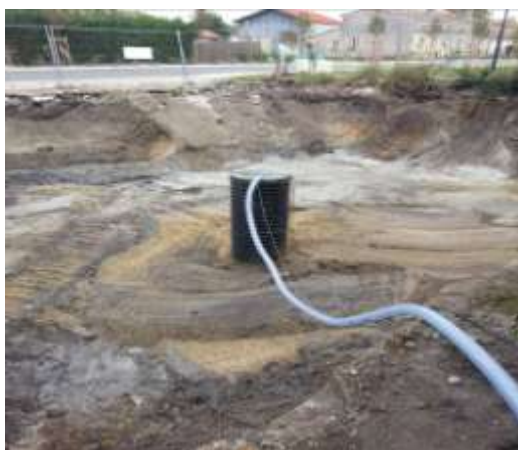
- d'un puits de drainage de la zone (localisé sur le plan précédent)  
celui-ci a pour objet de capter toute les eaux de surface de la zone, en un point de décompression
- d'une pompe de relevage localisé dans le puits de drainage :  
celle-ci permet la reprise des eaux du puits vers le décanteur primaire
- d'un décanteur primaire équipé d'une pompe de refoulement :  
celui-ci permet la récupération de phase aqueuse en l'absence de surnageant et de la phase solide (fines, boues, ...).  
Les boues récupérées ont été évacuées en fin de chantier vers une Installation de Déchets agréée conforme à leur définition analytique.
- d'un filtre à sable :
- d'un filtre à charbons actifs :  
celui-ci assure le traitement physico-chimique des eaux avant rejet en milieu naturel

Puits de drainage

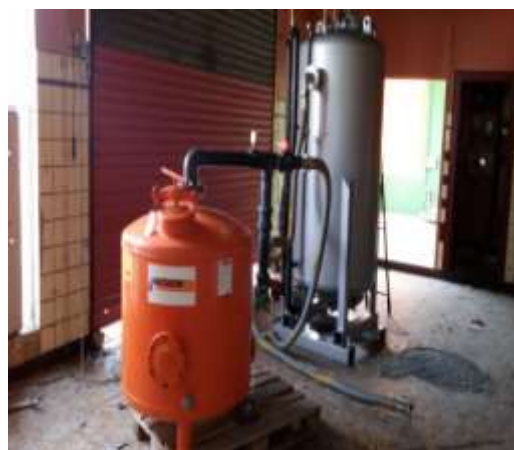
Complexe filtre à sable-Filtre à charbon actif

Cette unité a permis de pomper et traiter en continu les eaux présentes en fond de fouille lors de l'excavation des terres polluées mais également « d'assainir » les eaux de ruissellement en fouille ouverte, pendant un mois après l'évacuation des terres et avant le remblaiement.
