SURVEILLANCE ENVIRONNEMENTALE DES EAUX SOUTERRAINES (A 210) – MISSION SUIVI

CAMPAGNE DE MAI 2019

SITE ETUDIE : Anciennes gravières - Arboudeau

RAPPORT A 19 DC 104742 du 28/06/2019

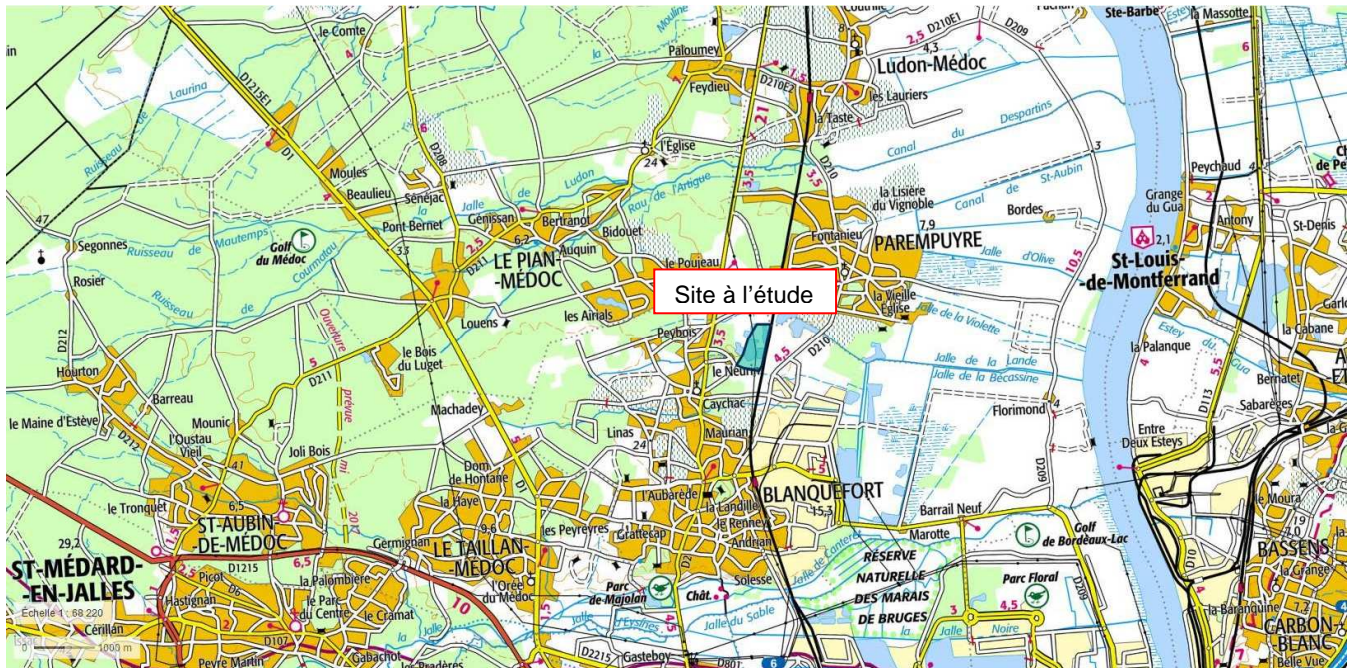
Figure 3 : Hydrologie du secteur d’étude

De nombreux cours d’eaux sont recensés dans le secteur d’études. Il s’agit de cours d’eaux temporaires, ruisseaux ou canaux.

4 gravières sont recensées à proximité immédiate du site : 1 gravière en bordure Nord - Ouest du site, et 3 gravières en bordure Nord-Est.
