**SN CHALLENGER**

## **SITE DE LANTON**

### **DIAGNOSTIC DE POLLUTION DES SOLS ET DES EAUX**

**SEPTEMBRE 2010**  
**N°4311586-URB - V2**

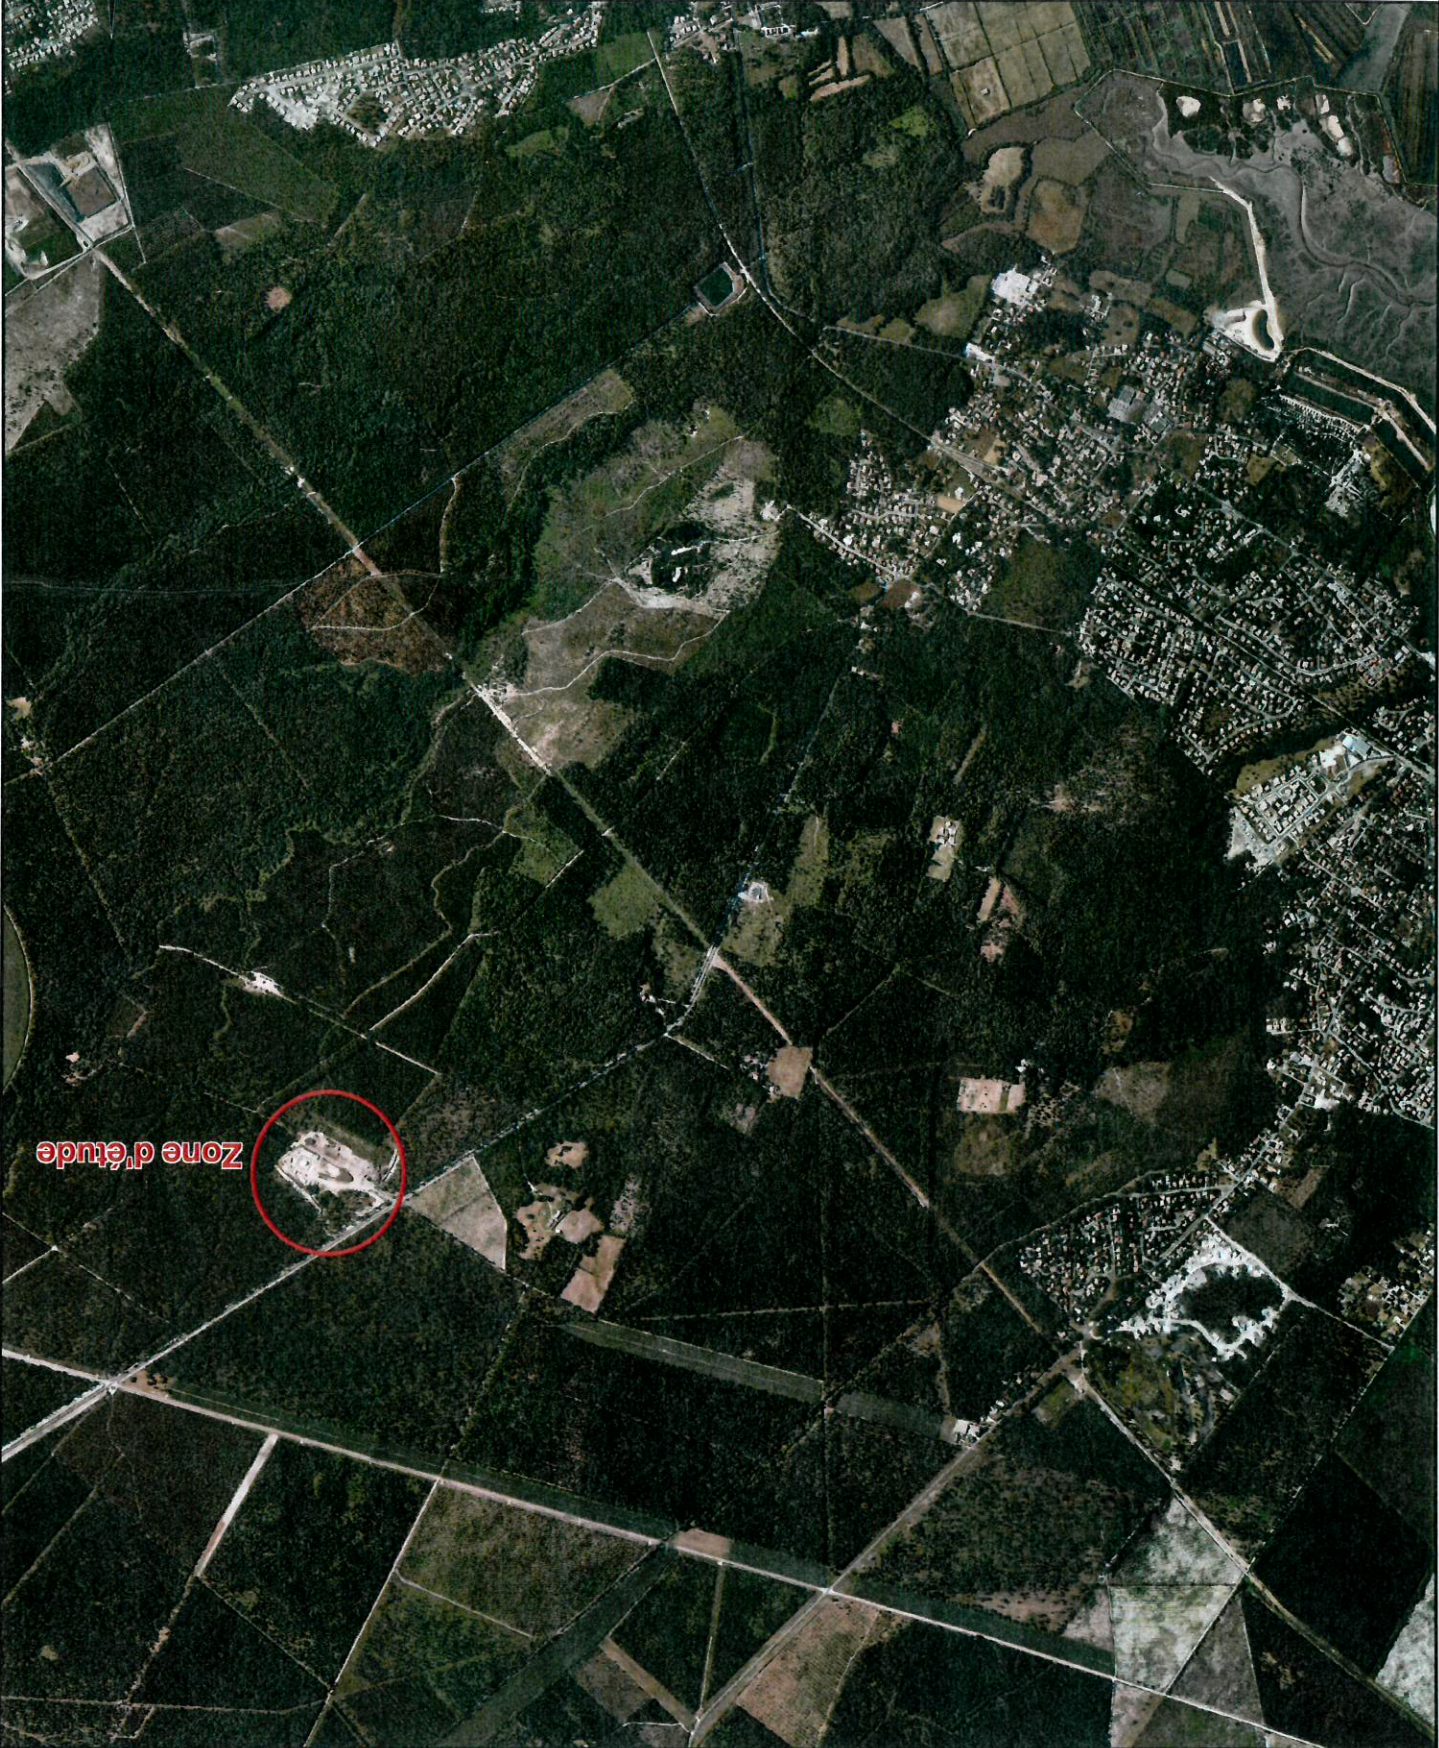
Dessinateur : GDU		Ingénieur d'affaire : SRU
Figure N°: 3		Affaire N°: 4311586
Echelle: 1/25 000		Jullet 2010
<b>SN CHALLENGER - Site de Lanton</b> <b>Diagnostic de pollution des sols et des eaux</b> <b>Extrait d'une photo aérienne</b>

La vue aérienne ci-dessous montre qu'aucune habitation n'est située à proximité immédiate du site.

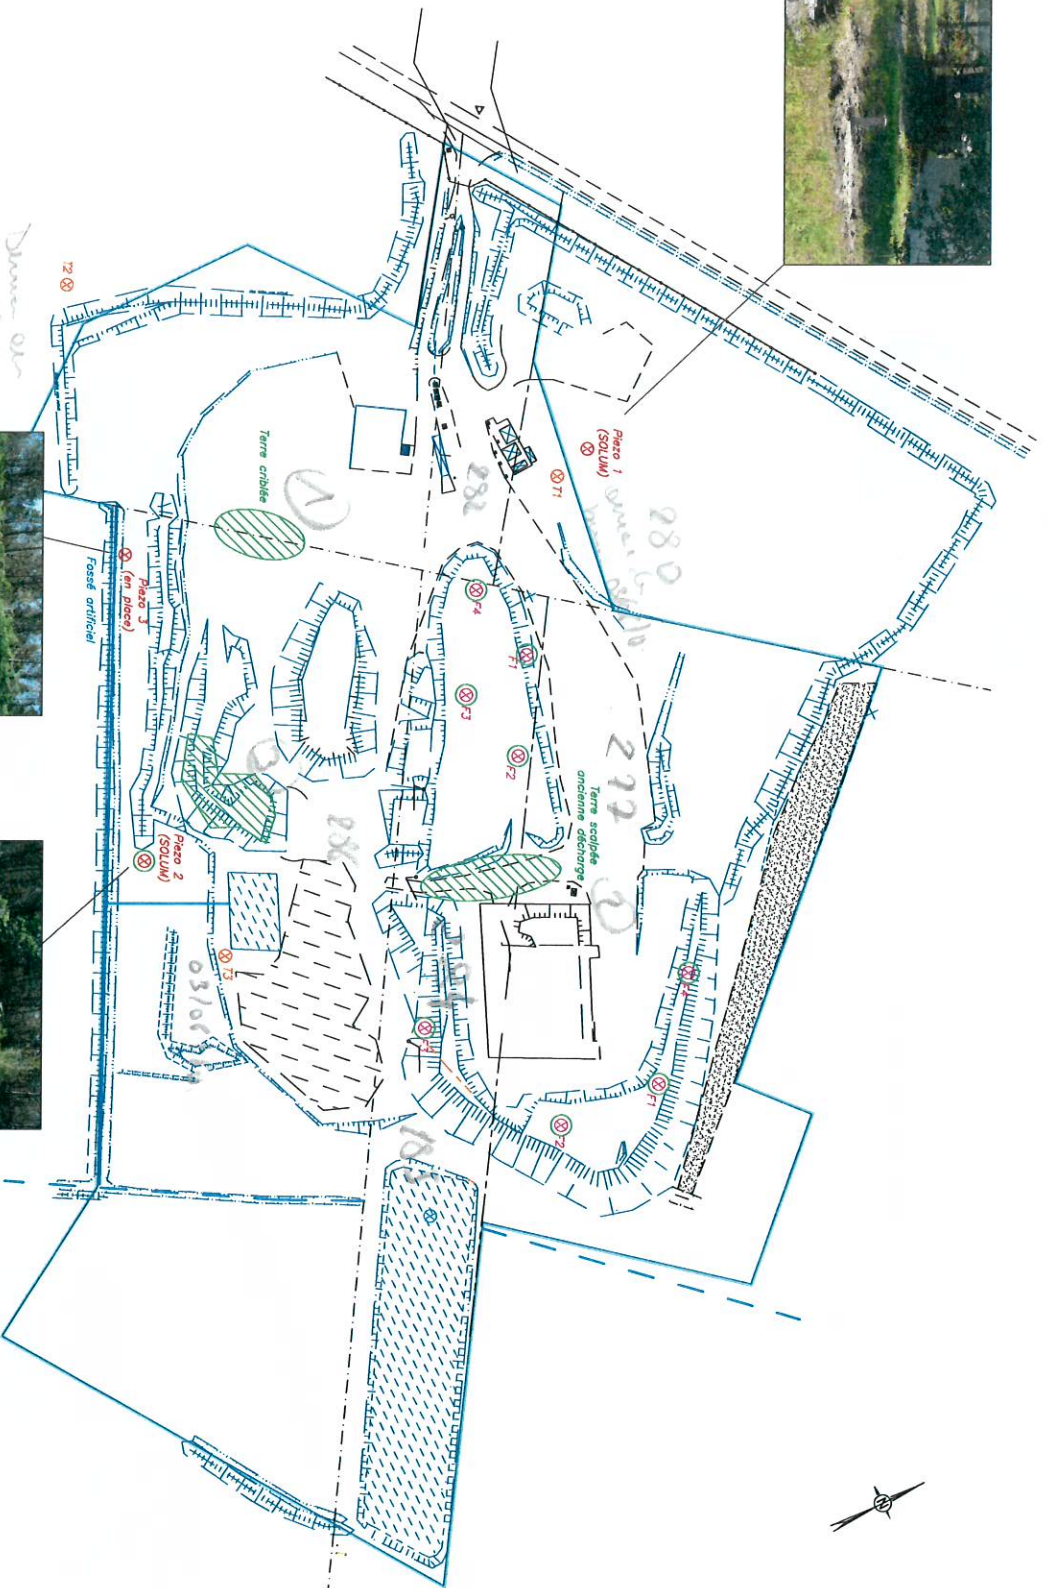
L'implantation des toutes les investigations sur site est présentée sur la figure n°5 annexée.

Un échantillon moyen de sol a été constitué par des prélèvements sur la hauteur de forage lors de la pose du piézomètre 2 (cf. figure 5).

Deux échantillons moyens de sols ont été constitués par prélèvements dans les fosses tractopelles réalisées sur les massifs de déchets anciens (cf. figure n°5 et fiches de synthèse de terrain).

Préalablement à la réalisation des prélèvements, nous avons réalisé plusieurs trous à la tarière (cf. localisation sur la figure n°5). 3 fiches sont présentées en annexe n°1, sachant que le sol est constitué de sable, et que nous n'avons pas trouvé de déchets caractéristiques sous la surface dans les zones de circulation des engins ou de stockage des déchets en transit.
