MAIRIE DE SALLEBOEUF
3 Avenue de la Tour
33 370 SALLEBOEUF

ANCIEN DÉPÔT DE DÉCHETS
« Les Pontons »
33 370 SALLEBOEUF

DIAGNOSTIC DE POLLUTION
(09.192.RA.001.01)
Septembre 2010

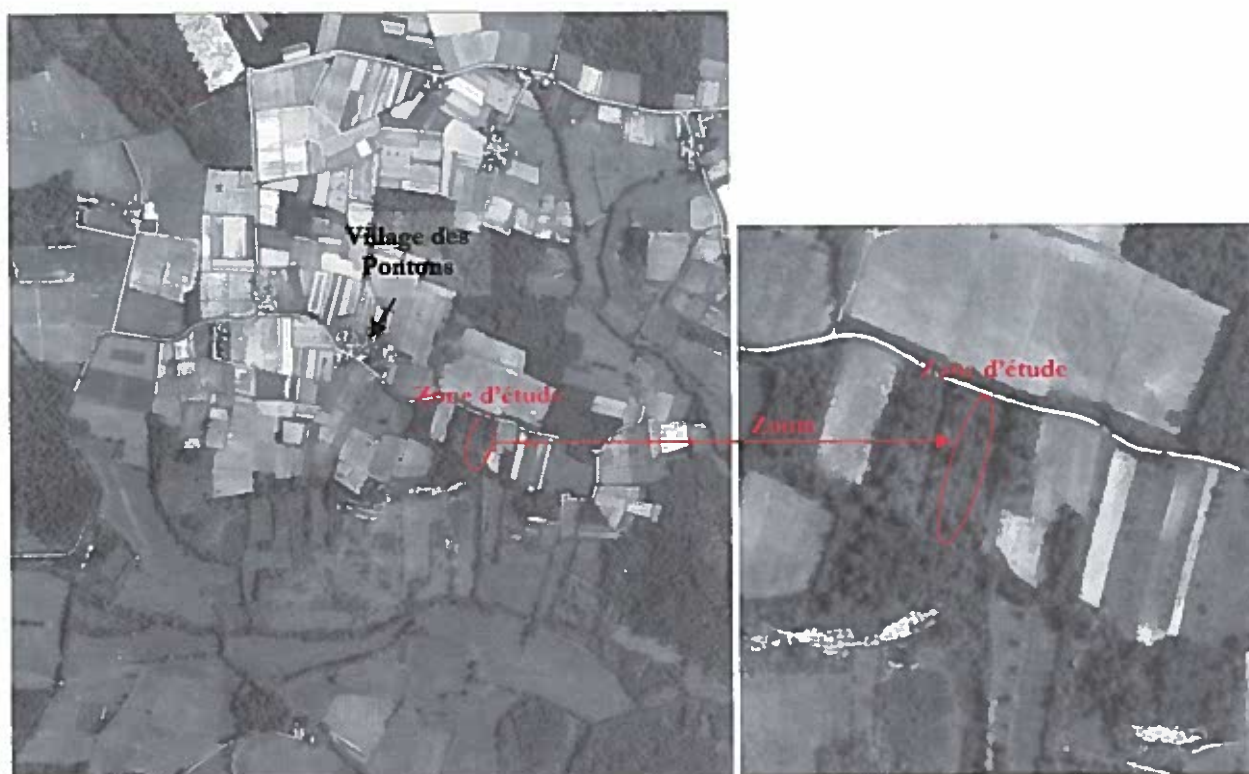
Figure n°3 : Photographie aérienne de 1959

En 1959, la parcelle objet de l'étude était recouverte d'une végétation arbustive, localement parsemée d'arbres. Aucune activité humaine (agriculture, élevage, vignes, etc...) ne semble y être exercée à l'époque.

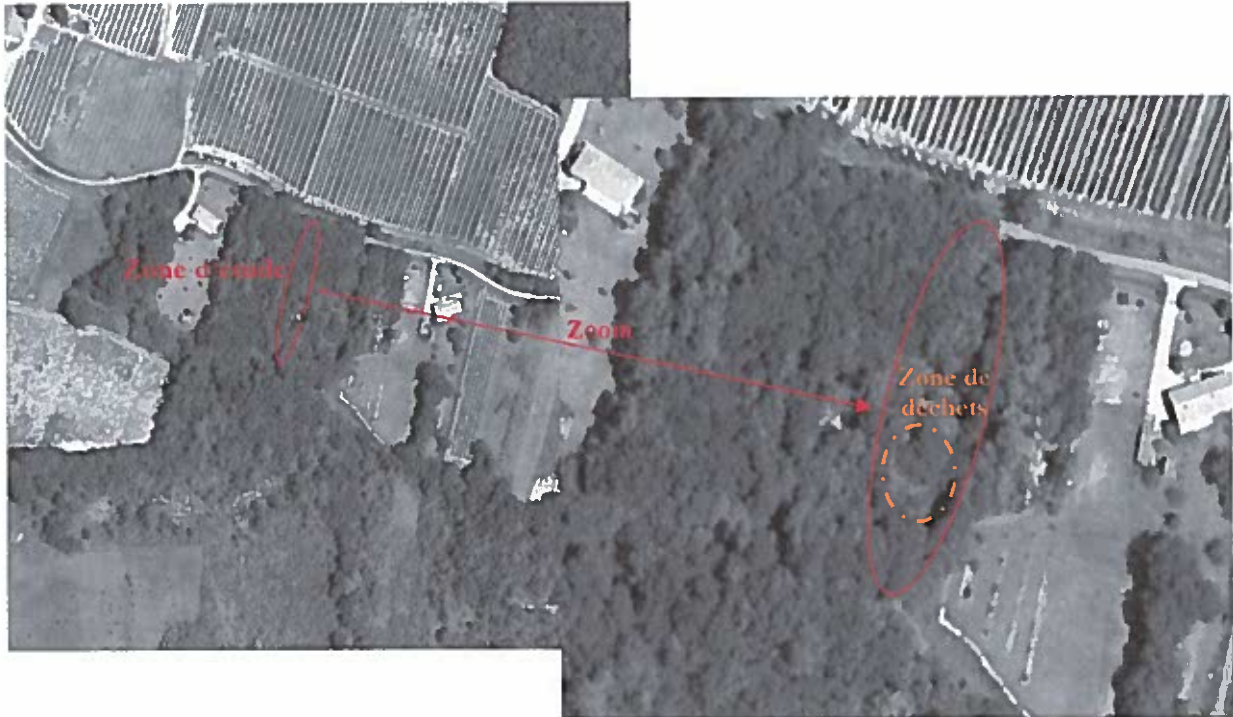
Figure n°5 : Photographie aérienne de 1991

La photographie aérienne suivante a été prise dix-sept ans après la cessation d'exploitation de l'ancienne décharge communale. Elle confirme que la décharge se caractérise par une activité réduite, limitée dans le temps, qui a généré des désordres limités en surface.

L'analyse des photos aériennes de 1979 et de 1991 permet néanmoins de noter une zone anormale de faible emprise qui pourrait correspondre à un dépôt de déchets.

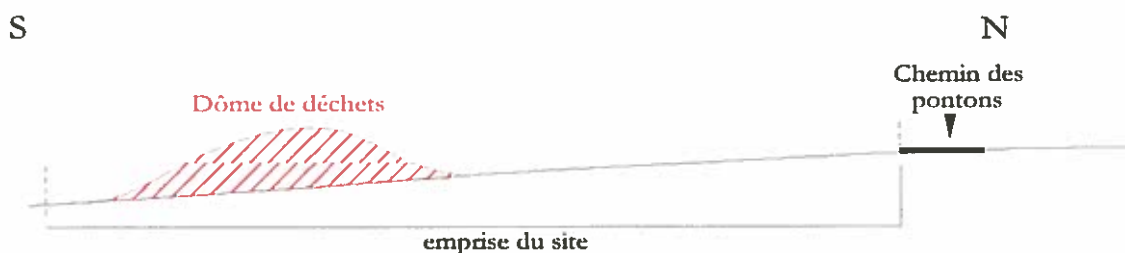
Figure n°7 : Coupe schématique de la zone d'étude.

Lors de la visite de site d'avril 2010, un dôme de déchets a été identifié. Celui-ci résulte d'un remplissage à l'avancement de la décharge, qui présentait à l'origine une faible pente naturelle. Il présente une hauteur de déchets maximale de l'ordre de 2,5 mètres.

A défaut d'une évacuation de l'intégralité des déchets, le dôme de déchets devra faire l'objet d'un remodelage. Cela consiste à terrasser le massif de déchets gisant à même le sol dans le but de lui conférer des pentes assurant l'écoulement des eaux en surface et de s'assurer de la stabilité du massif. Les pentes peuvent être de l'ordre de 5% (éventuellement sous forme d'ondulations pour limiter les coûts).

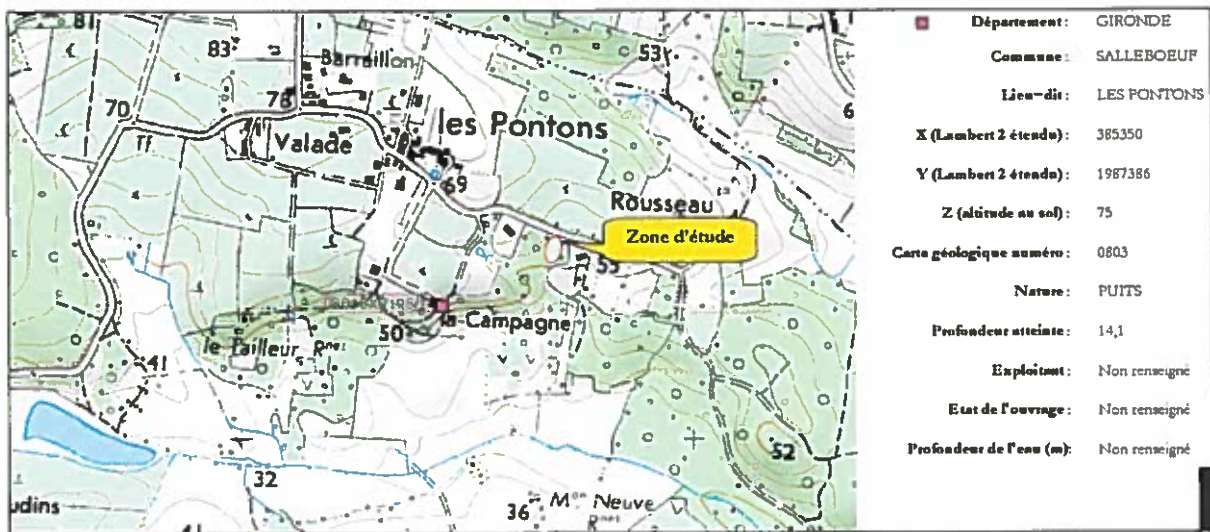
Figure n°12 : Captage recensé par le BRGM.
(09.192.RA.001.01. fig11)

Celui-ci est placé en amont hydraulique présumé du site, et capte l'aquifère n°126 de l'Entre-deux-Mers.

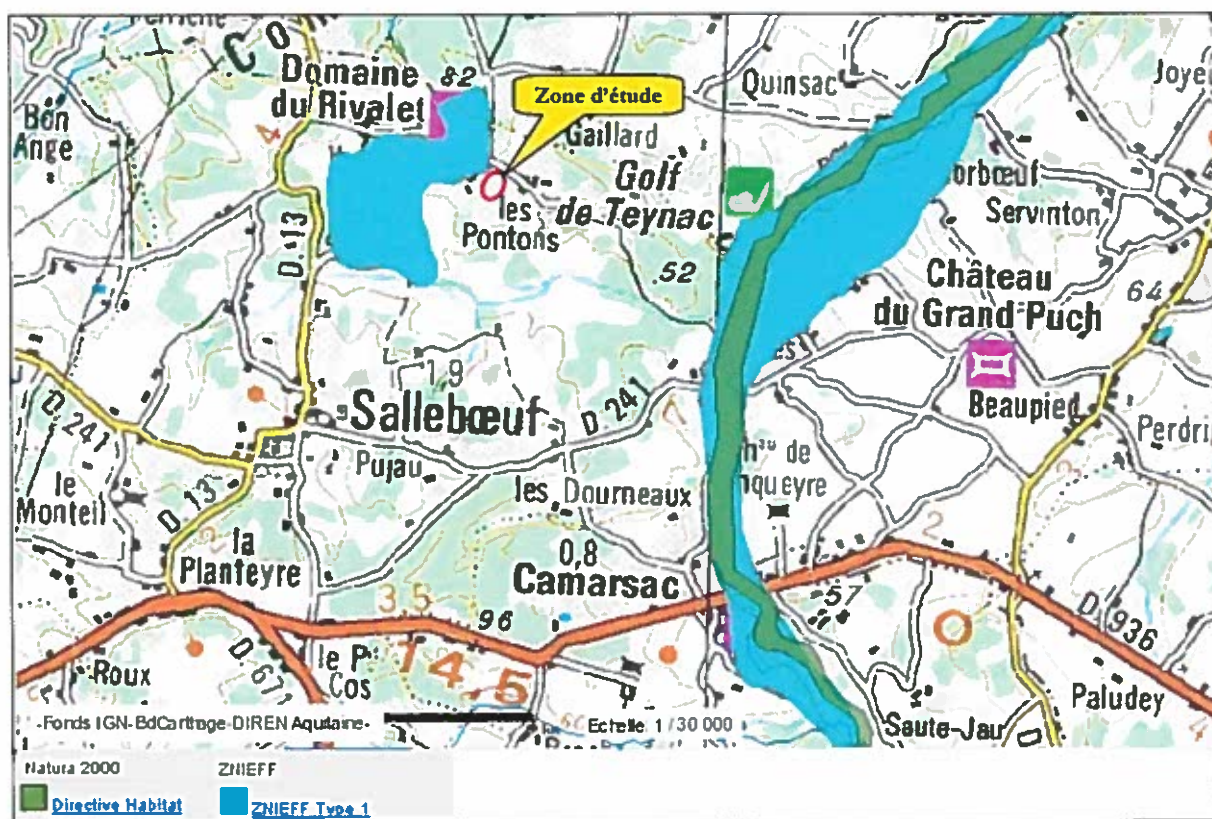
Figure n°13 : Zones protégées à proximité du site.
(09.192.RA.001.01. fig12)

Le serveur cartographique de la DIREN a permis de recenser dans les environs du site deux ZNIEFF (Zone Naturelle d'Intérêt Ecologique, Faunistique et Floristique) de type 1. Les ZNIEFF de type I, de superficie réduite, sont des espaces homogènes d'un point de vue écologique et qui abritent au moins une espèce et/ou un habitat rares ou menacés, d'intérêt aussi bien local que régional, national ou communautaire ; ou ce sont des espaces d'un grand *intérêt fonctionnel* pour le fonctionnement écologique local. La figure suivante présente la localisation de ces ZNIEFF :

La première ZNIEFF de type 1 correspond au : Coteau calcaire de Salleboeuf. Cette ZNIEFF présente une végétation calcicole composée d'espèces rares et protégées notamment les orchidées.

La seconde correspond à la vallée du Gestas. Elle renferme un ensemble de prairies humides et de boisements qui présente des potentialités intéressantes du point de vue botanique avec notamment la présence d'anémone ranunculoïde

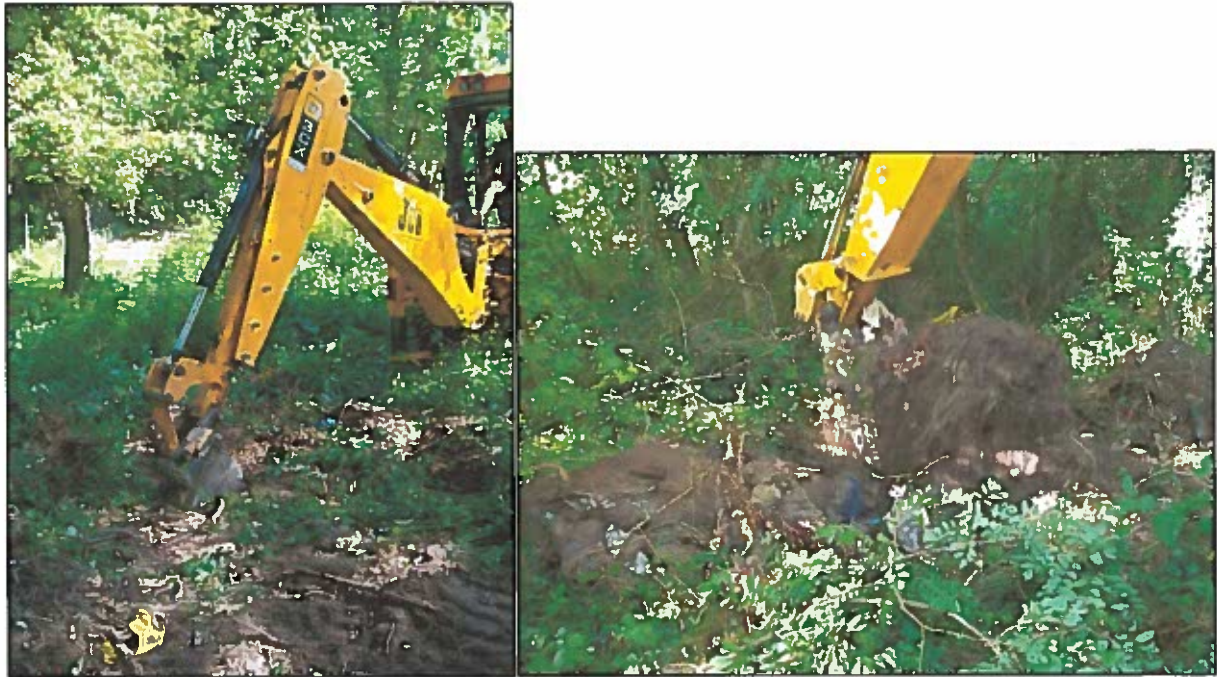
Figure n°20 : Réalisation du sondage S2.

L'ensemble du site présentait un couvert végétal, plus ou moins important (végétation arborée, arbustives et herbacées plus ou moins éparse), lors de l'intervention. Les photos suivantes présentent la réalisation du sondage S2.
