Installation de Stockage de Déchets Non Dangereux (ISDND) et non inertes

**Lieu-dit « Arroutgey »
33 730 VILLANDRAUT**

PLAN DE GESTION

13.159.RA.003.02

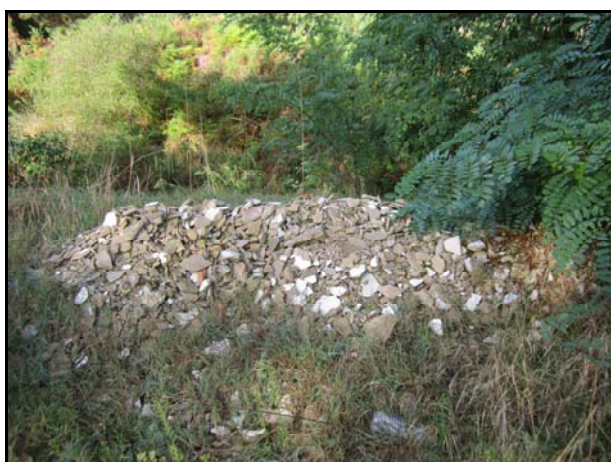
La visite de site réalisée par la société TERE0 ainsi que les éléments du rapport d'inspection de la DREAL ont permis d'identifier des dépôts de matériaux de natures différentes sur la parcelle d'étude. Les éléments suivants témoignent de ces observations.

Figure 20 : Gravats
(13.159.RA.003.01 fig20)

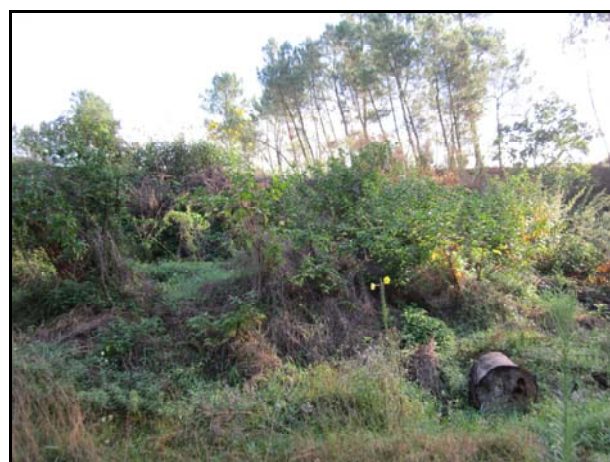
Figure 22 : Ancien fut d'hydrocarbures
(13.159.RA.003.01 fig22)

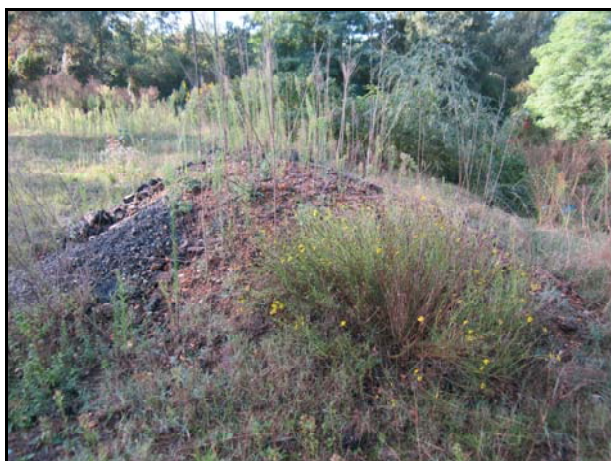
Figure 21 : Goudron et graviers
(13.159.RA.003.01 fig21)

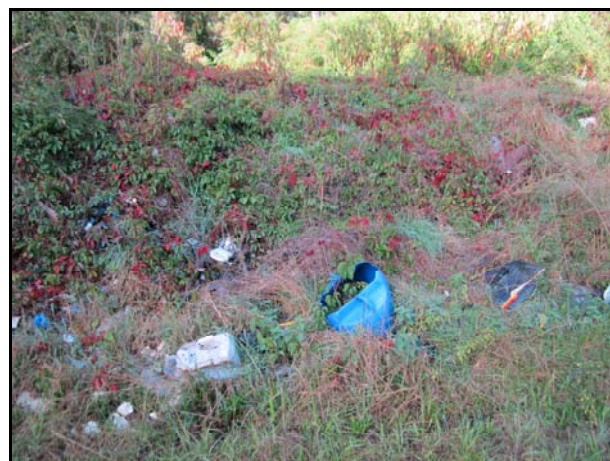
Figure 23 : Matériaux plastiques
(13.159.RA.003.01 fig23)

Les observations réalisées sur site ont permis de mettre en évidence plusieurs zones de stockage visibles de matériaux différents. Toutefois, ces stockages étaient de tailles relativement limitées. A l'échelle du site, les variations topographiques indiquent que le stockage des déchets s'effectue sur une épaisseur de 3 à 4 m.

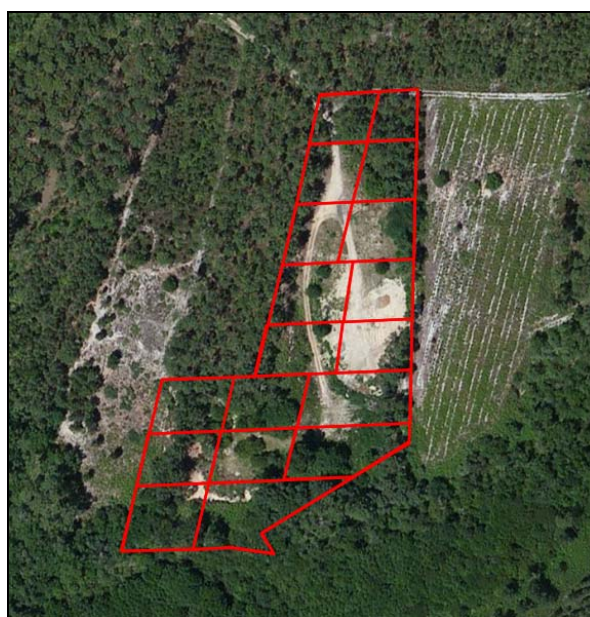
Figure 32 : Maillage prévisionnel du site
(13.159.RA.003.01 fig32)

Par conséquent, afin de vérifier la qualité chimique des milieux, la société TERE0 préconise dans un premier temps la mise en place d'un maillage régulier de l'ensemble du site. Les investigations seront réalisées à l'aide d'un tractopelle permettant la réalisation de sondages entre 3 et 4 m de profondeur. Afin de cerner au mieux l'emprise de la décharge, des investigations complémentaires seront réalisées en complément du maillage régulier. Des prélèvements seront réalisés au droit des zones présentant des indices organoleptiques (traces et odeurs de contamination) forts ainsi qu'au droit de zones non impactées afin de comparer les résultats entre eux. Les hydrocarbures totaux (HCT C10-C40), les HAP et les métaux lourds seront recherchés sur chacun des prélèvements. D'autre part, afin de vérifier le caractère inerte des déchets, deux prélèvements composites feront l'objet d'une analyse ISDI (Installation de Stockage de Déchets Inertes) selon les critères définis dans l'arrêté du 28/10/2010.

La figure suivante présente le maillage prévisionnel des zones de sondages :

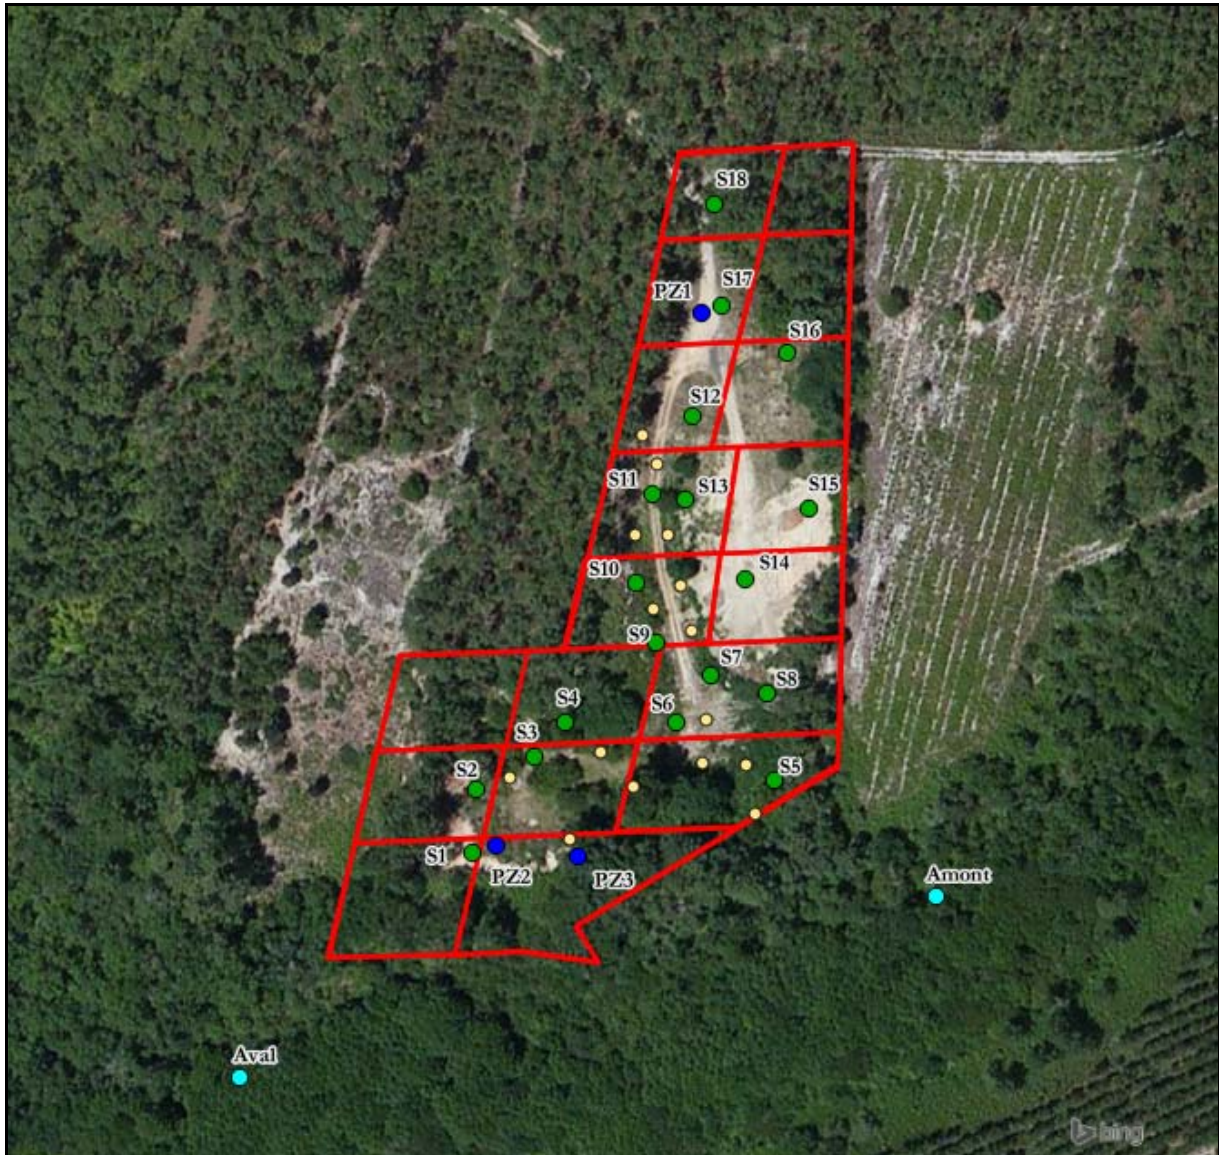
Figure 35 : Implantation de l'ensemble des sondages et points de prélèvements réalisés
(13.159.RA.003.02 fig35)

Afin de cerner l'extension verticale et horizontale des déchets, la société TERE0 a procédé à des sondages complémentaires (jaune). La cartographie ci-dessous présente l'intégralité des sondages qui ont été réalisés :

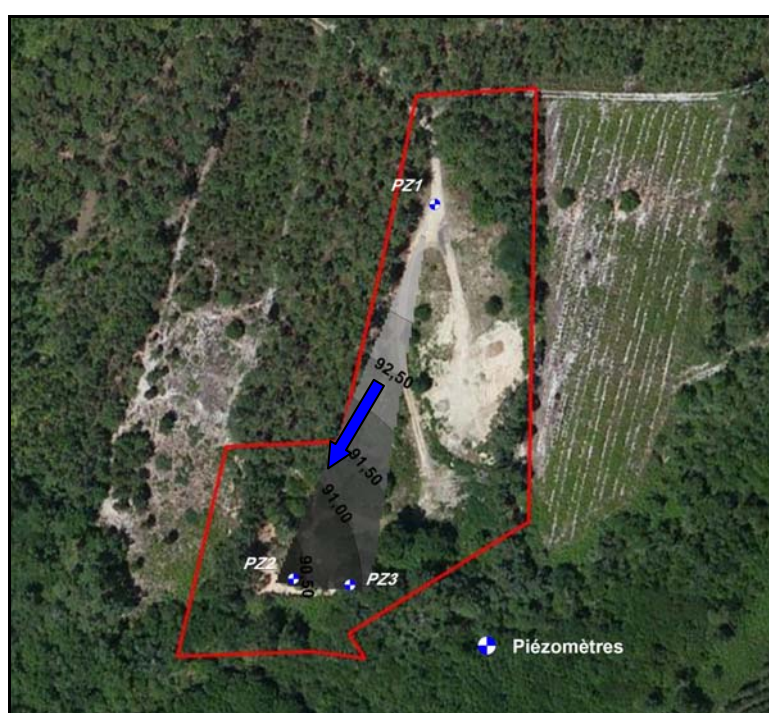
Figure 46 : Cartographie du niveau piézométrique le 07/10/2014
(13.159.RA.003.02 fig46)

L'implantation des ouvrages piézométriques à l'aval du site a été contrainte par les conditions d'accès. Les mesures piézométriques ont permis d'identifier le sens d'écoulement des eaux souterraines. Ce dernier est dirigé en direction du Sud-Ouest témoignant une drainage de la nappe par le ruisseau du Font de la Lève. Ainsi l'ouvrage PZ1 se situe à l'amont hydrogéologique du site et les ouvrages PZ2 et PZ3, à l'aval hydrogéologique du site.

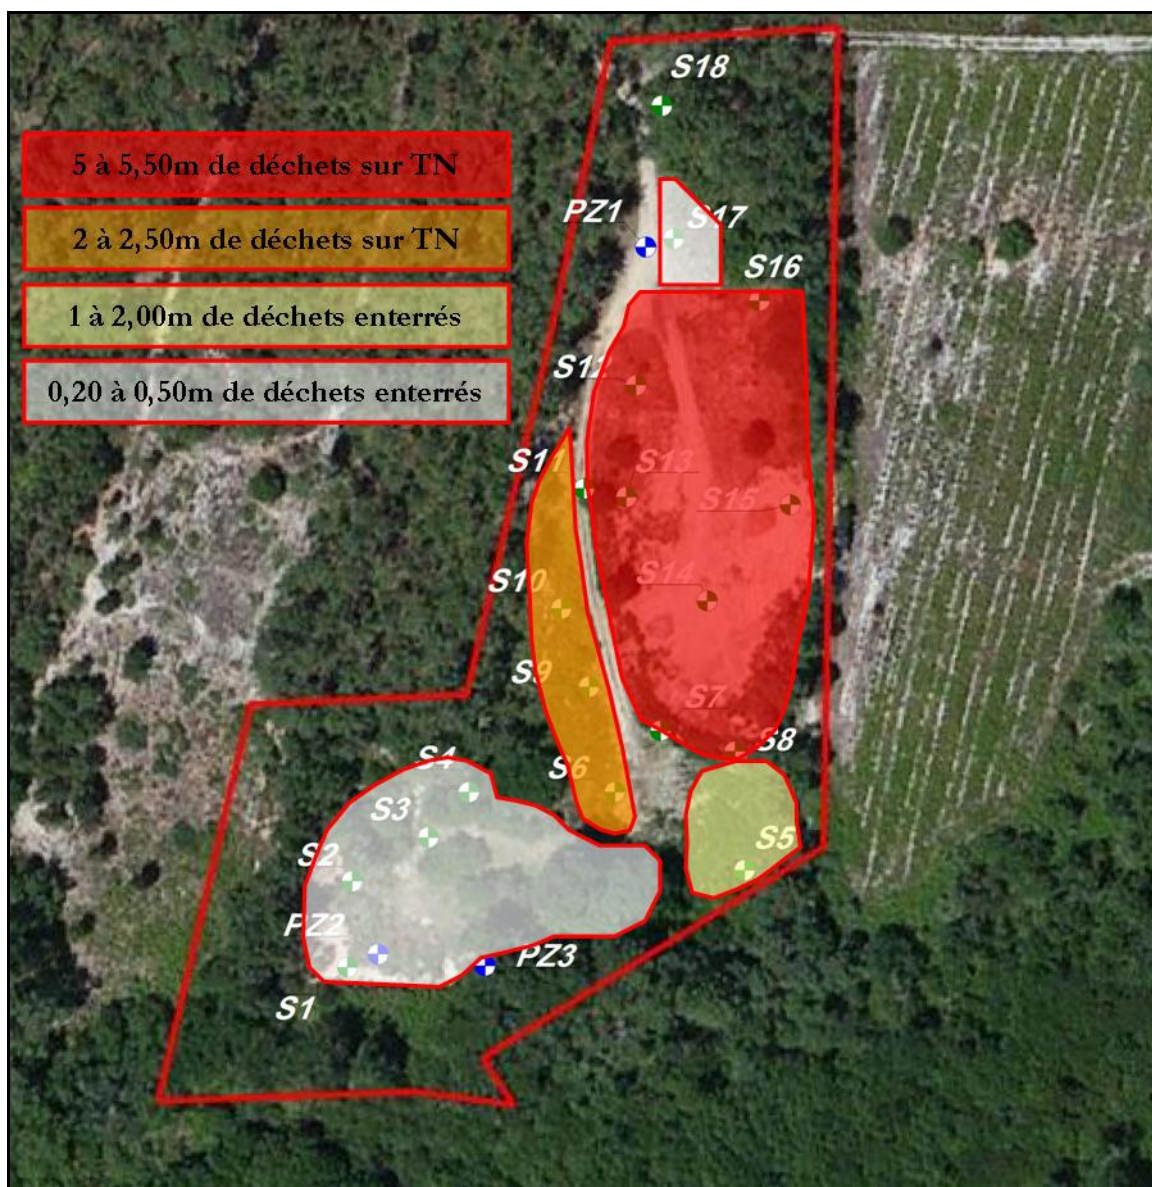
Figure 53 : Représentation cartographique de l'épaisseur des déchets
(13.159.RA.003.02 fig53)

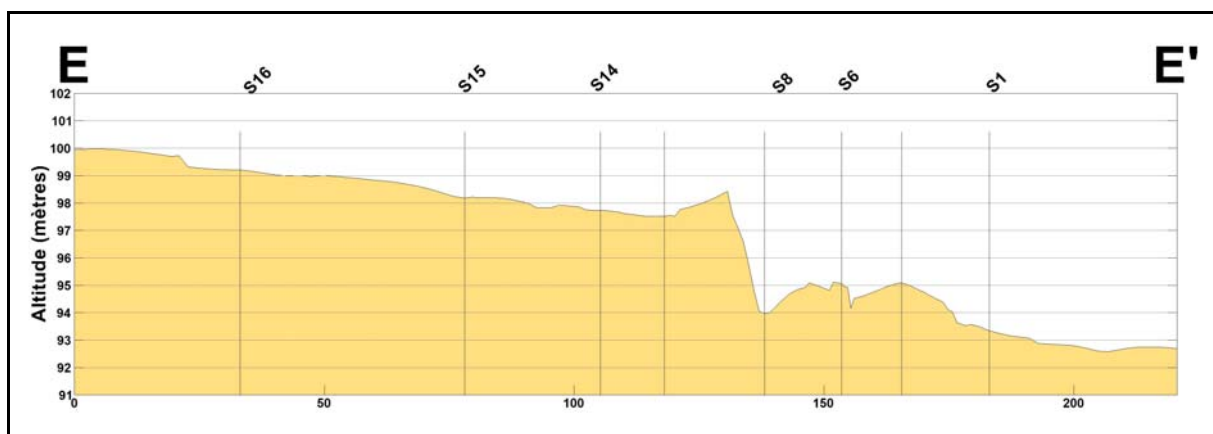
Figure 54 : Coupe schématique de la décharge
(13.159.R.A.003.02 fig54)

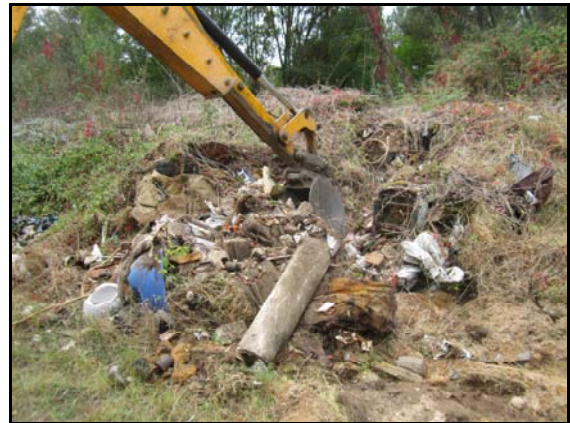
A la vue des résultats présentés, il apparaît que les sondages S9, S13, S16 et S17 présentent des anomalies en ETM. Le sondage S9 témoigne d'une multi-contamination en ETM et plus particulièrement en plomb, en zinc et en cadmium. Les sondages S13 et S17 présentent quant à eux des anomalies en zinc. Toutefois, les teneurs mesurées pour ces deux prélèvements sont relativement proches des vibrisses. De même, la teneur anormale en plomb au droit de S16 ne semble pas constituer une anomalie majeure.

Figure 64 : Sondage S9
(13.159.RA.003.02 fig64)

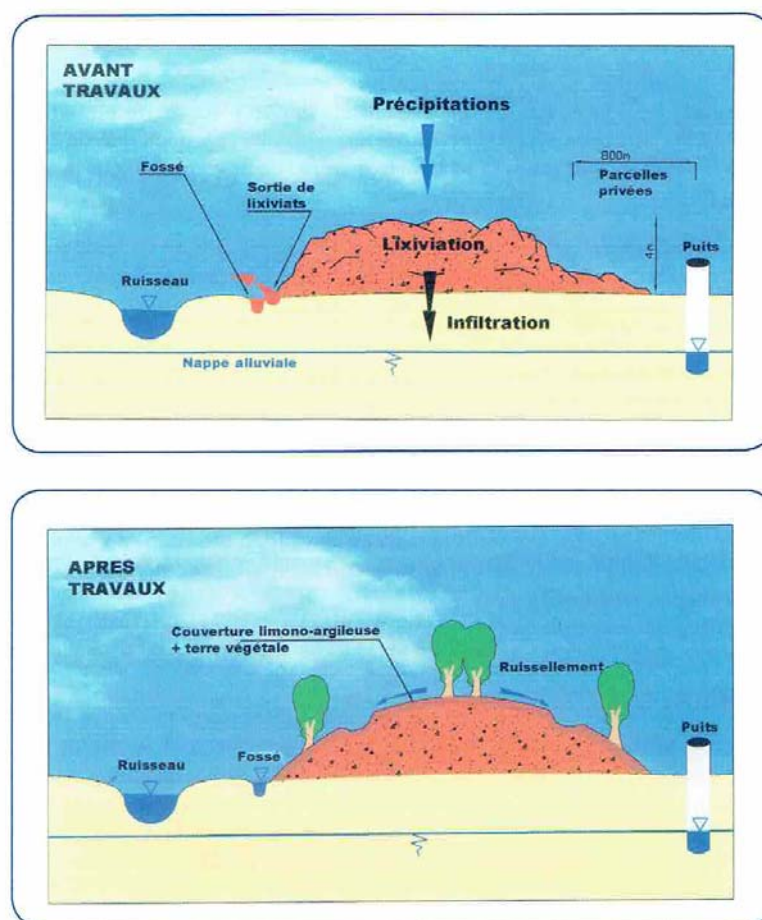
Figure 76 : Schémas de la décharge avant et après travaux de réhabilitation (source ADEME 2005)
(13.159.RA.003.02 fig76)

Les schémas ci-dessous illustrent l'évolution de la configuration de la décharge avant et après travaux :

La mise en place du confinement permettra de supprimer les risques liés au ruissellement et de limiter les risques liés à l'infiltration.
