**Commune de VILLANDRAUT**  
**1 Place du Général de Gaulle**  
**33730 VILLANDRAUT**

**Prélèvements, mesures, observations et/ou analyses sur les eaux souterraines (A210)**  
**Prélèvements, mesures, observations et/ou analyses sur les eaux superficielles et/ou**  
**sédiments (A220)**

**Adresse : Lieu-dit « Arroutgey »**  
**33 730 VILLANDRAUT**

Version du rapport	13'159'RA'005'01
Date d'intervention	14 octobre 2015
Date du rapport	25 novembre 2015

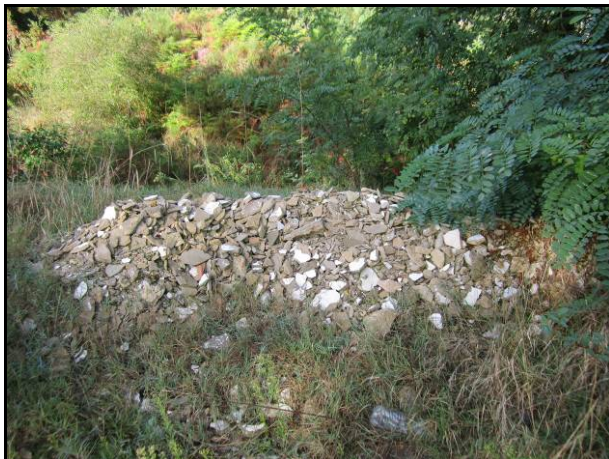
**Figure 21 : Gravats**  
(13.159.RA.003.01 fig20)

Les observations réalisées sur site ont permis de mettre en évidence plusieurs zones de stockage visibles de matériaux différents. Toutefois, ces stockages étaient de tailles relativement limitées. A l'échelle du site, les variations topographiques indiquent que le stockage des déchets s'effectue sur une épaisseur de 3 à 4 m.

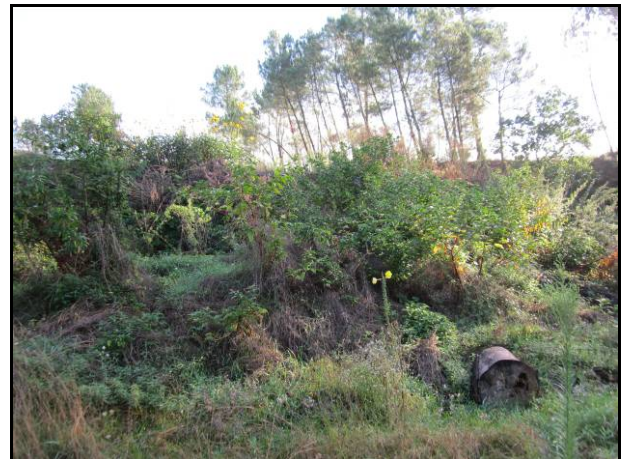
**Figure 23 : Ancien fut d'hydrocarbures**  
(13.159.RA.003.01 fig22)

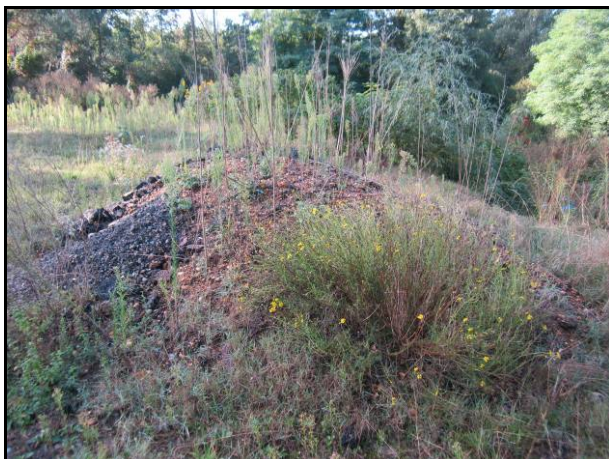
**Figure 22 : Goudron et graviers**  
(13.159.RA.003.01 fig21)

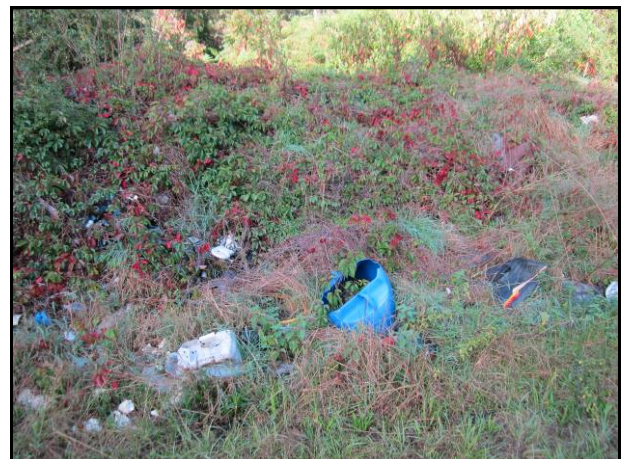
**Figure 24 : Matériaux plastiques**  
(13.159.RA.003.01 fig23)

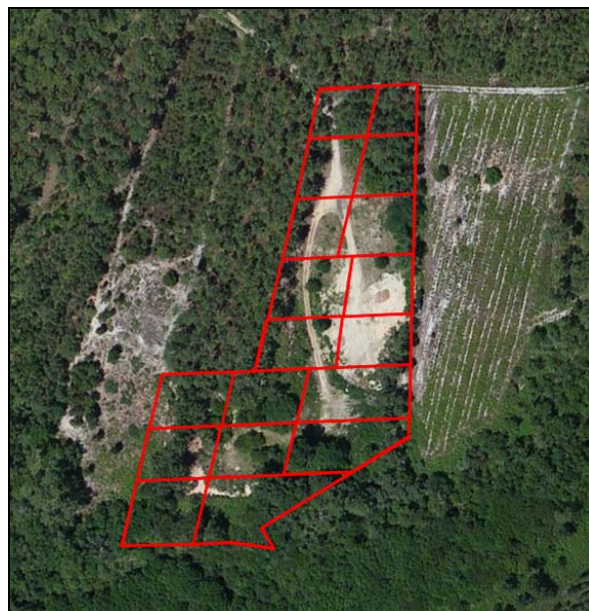
**Figure 33 : Maillage prévisionnel du site**  
(13.159.R.A.003.01 fig32)

Par conséquent, afin de vérifier la qualité chimique des milieux, la société TERE préconise dans un premier temps la mise en place d'un maillage régulier de l'ensemble du site. Les investigations seront réalisées à l'aide d'un tractopelle permettant la réalisation de sondages entre 3 et 4 m de profondeur. Afin de cerner au mieux l'emprise de la décharge, des investigations complémentaires seront réalisées en complément du maillage régulier. Des prélèvements seront réalisés au droit des zones présentant des indices organoleptiques (traces et odeurs de contamination) forts ainsi qu'au droit de zones non impactées afin de comparer les résultats entre eux. Les hydrocarbures totaux (HCT C10-C40), les HAP et les métaux lourds seront recherchés sur chacun des prélèvements. D'autre part, afin de vérifier le caractère inerte des déchets, deux prélèvements composites feront l'objet d'une analyse ISDI (Installation de Stockage de Déchets Inertes) selon les critères définis dans l'arrêté du 28/10/2010.

La figure suivante présente le maillage prévisionnel des zones de sondages :

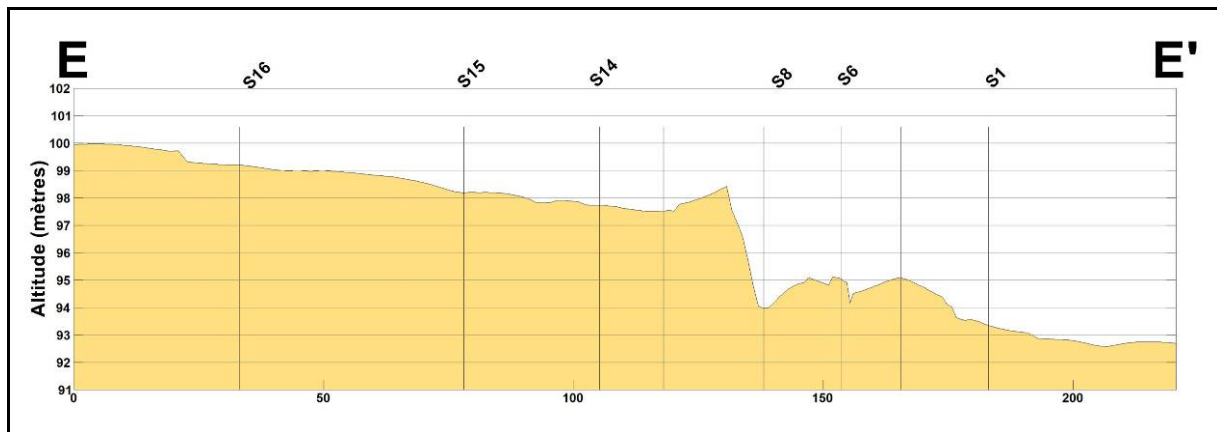
Figure 36 : Coupe schématique de la décharge  
(13.159.R.A.003.02 fig54)
