ANCIENNE DECHARGE  
Lieu dit « Moulin Mandis »  
33 550 CAPIAN

DIAGNOSTIC DE POLLUTION  
(TEC.09.061.TER.RA.001.1)  
Août 2009

CANOPEE ENVIRONNEMENT  
9 rue Prunier  
BP 70063  
33 028 BORDEAUX

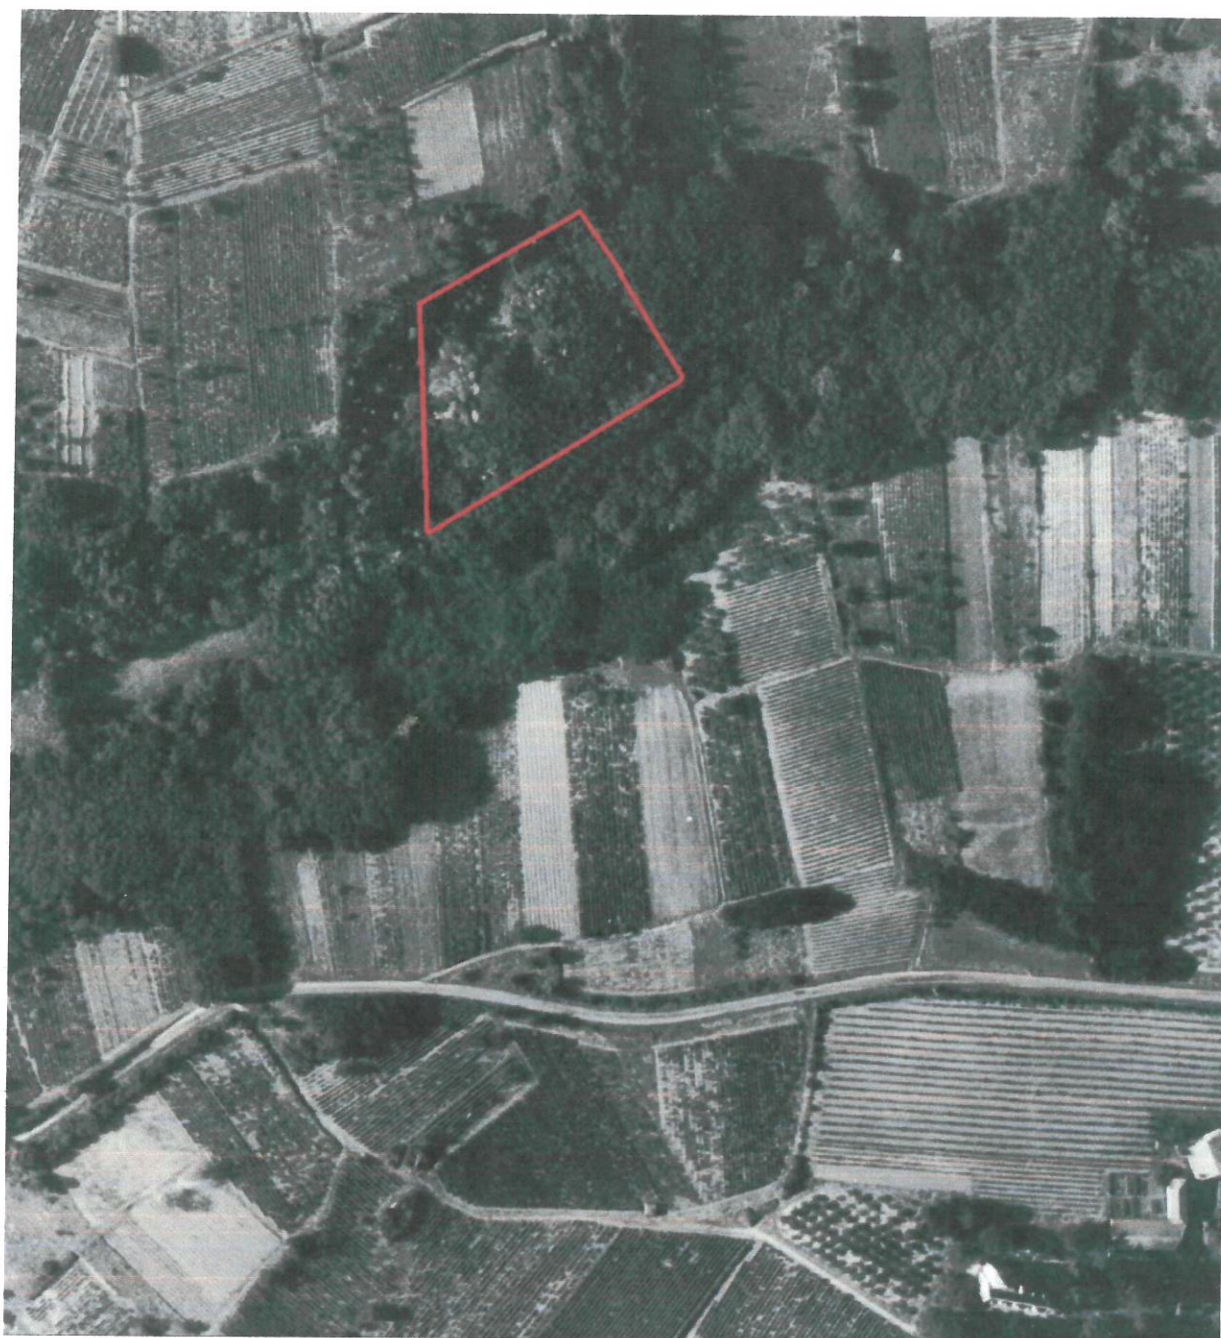
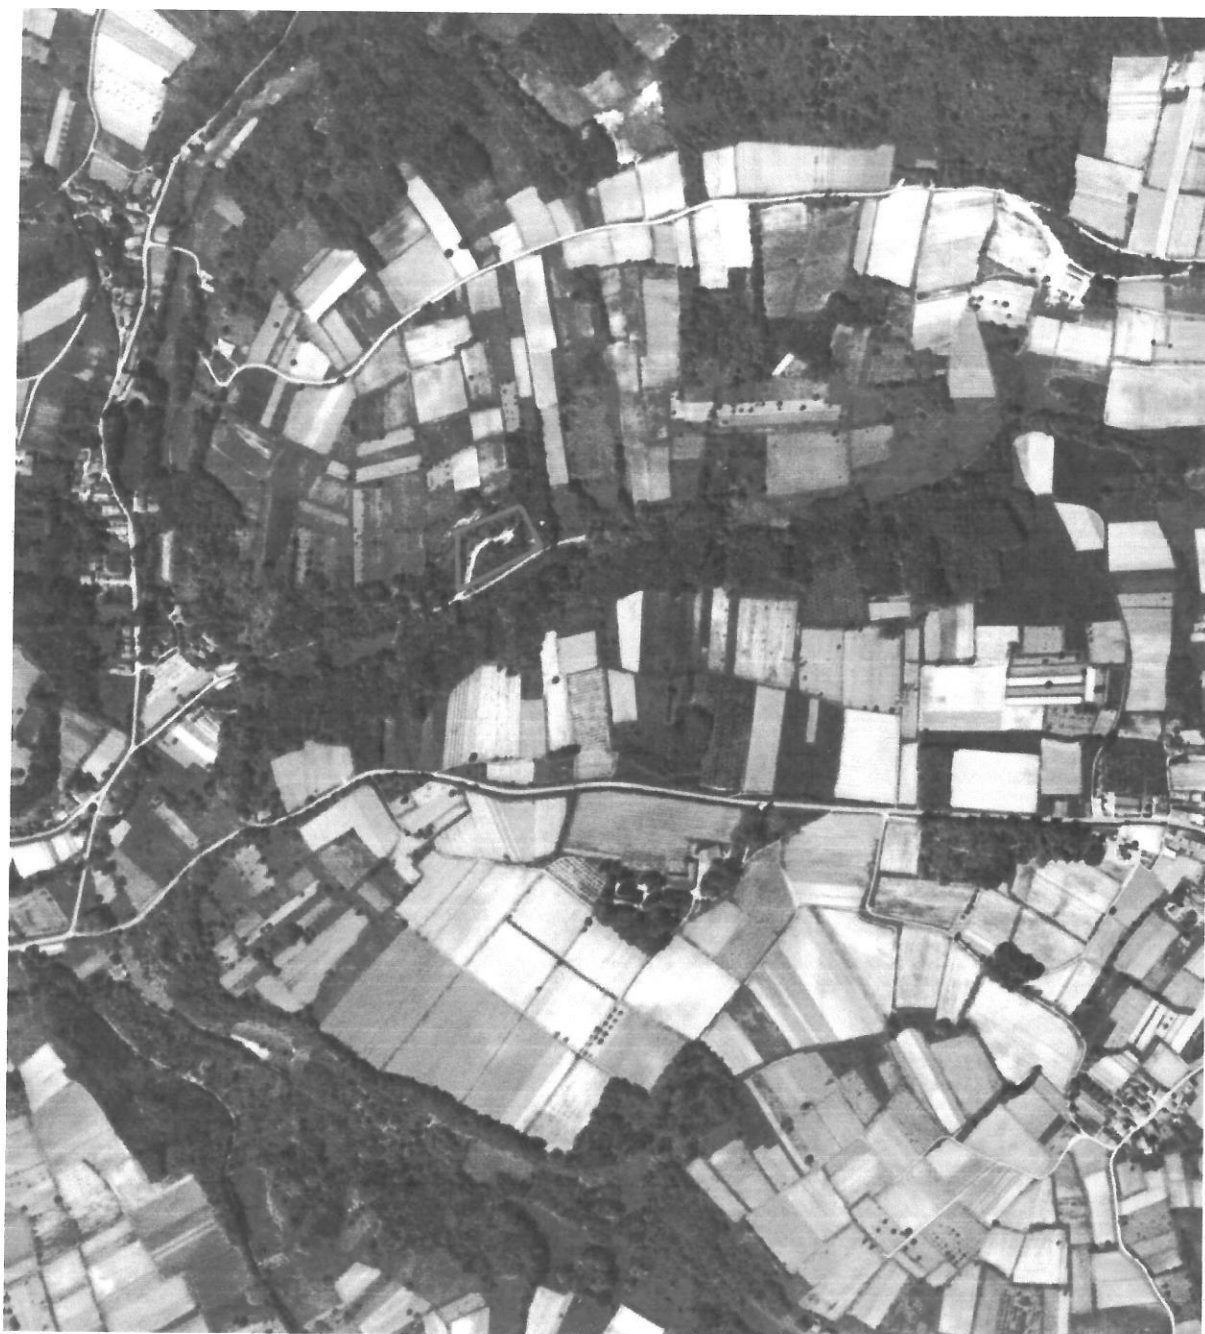
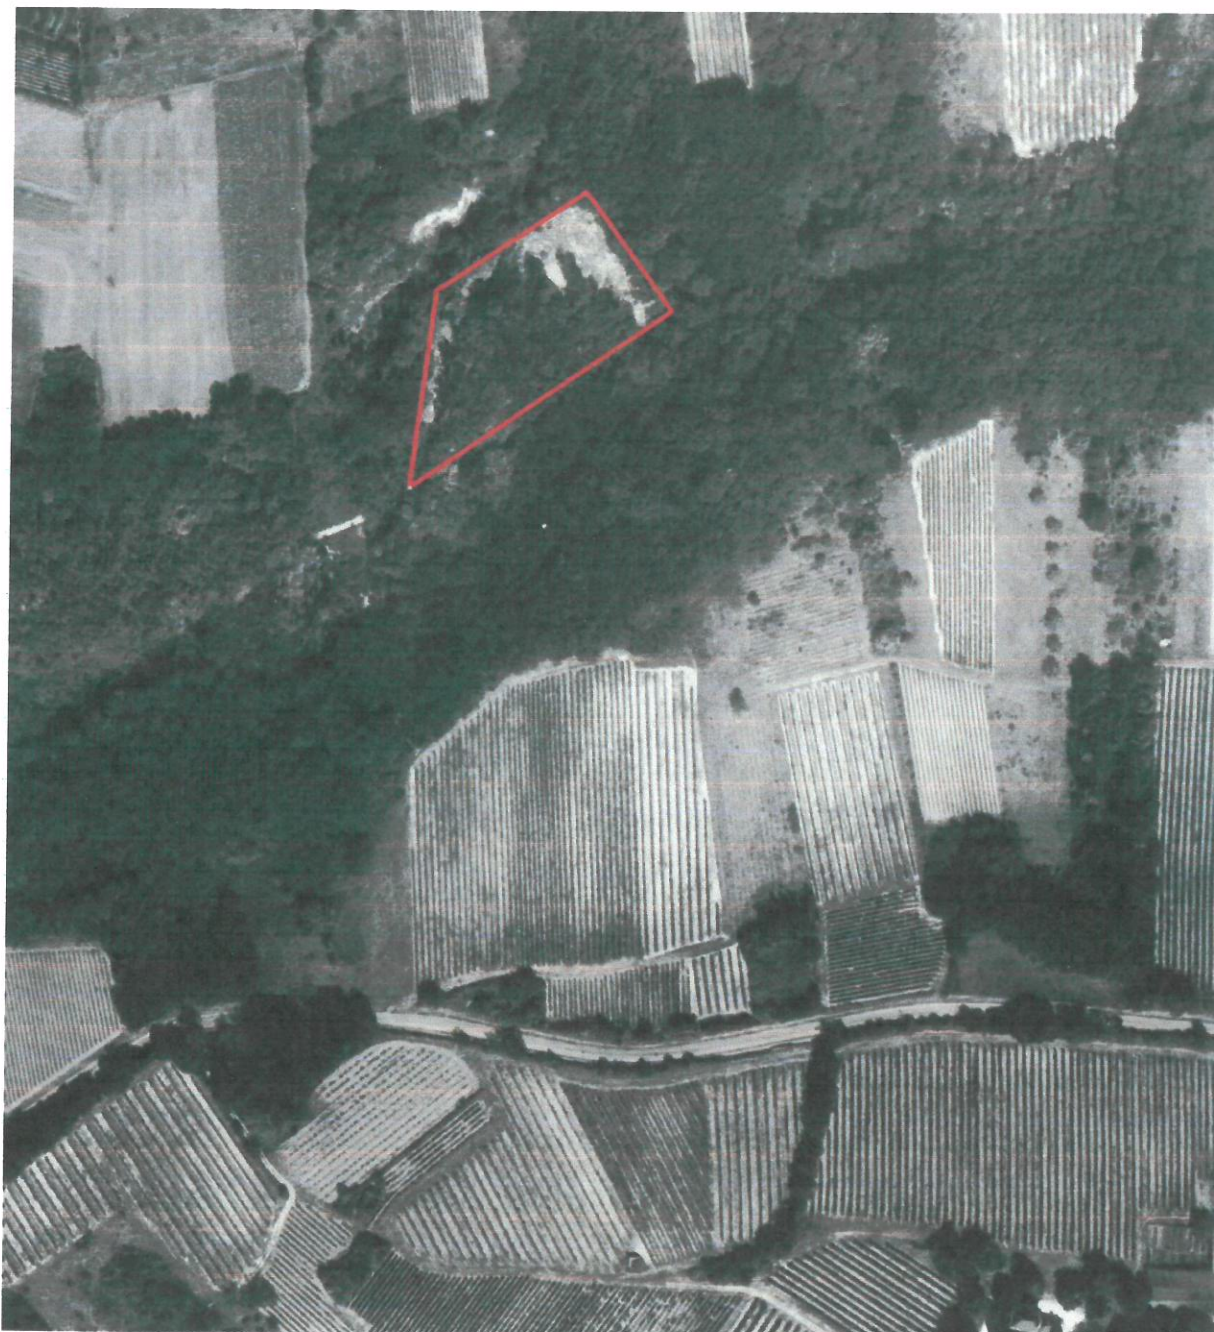
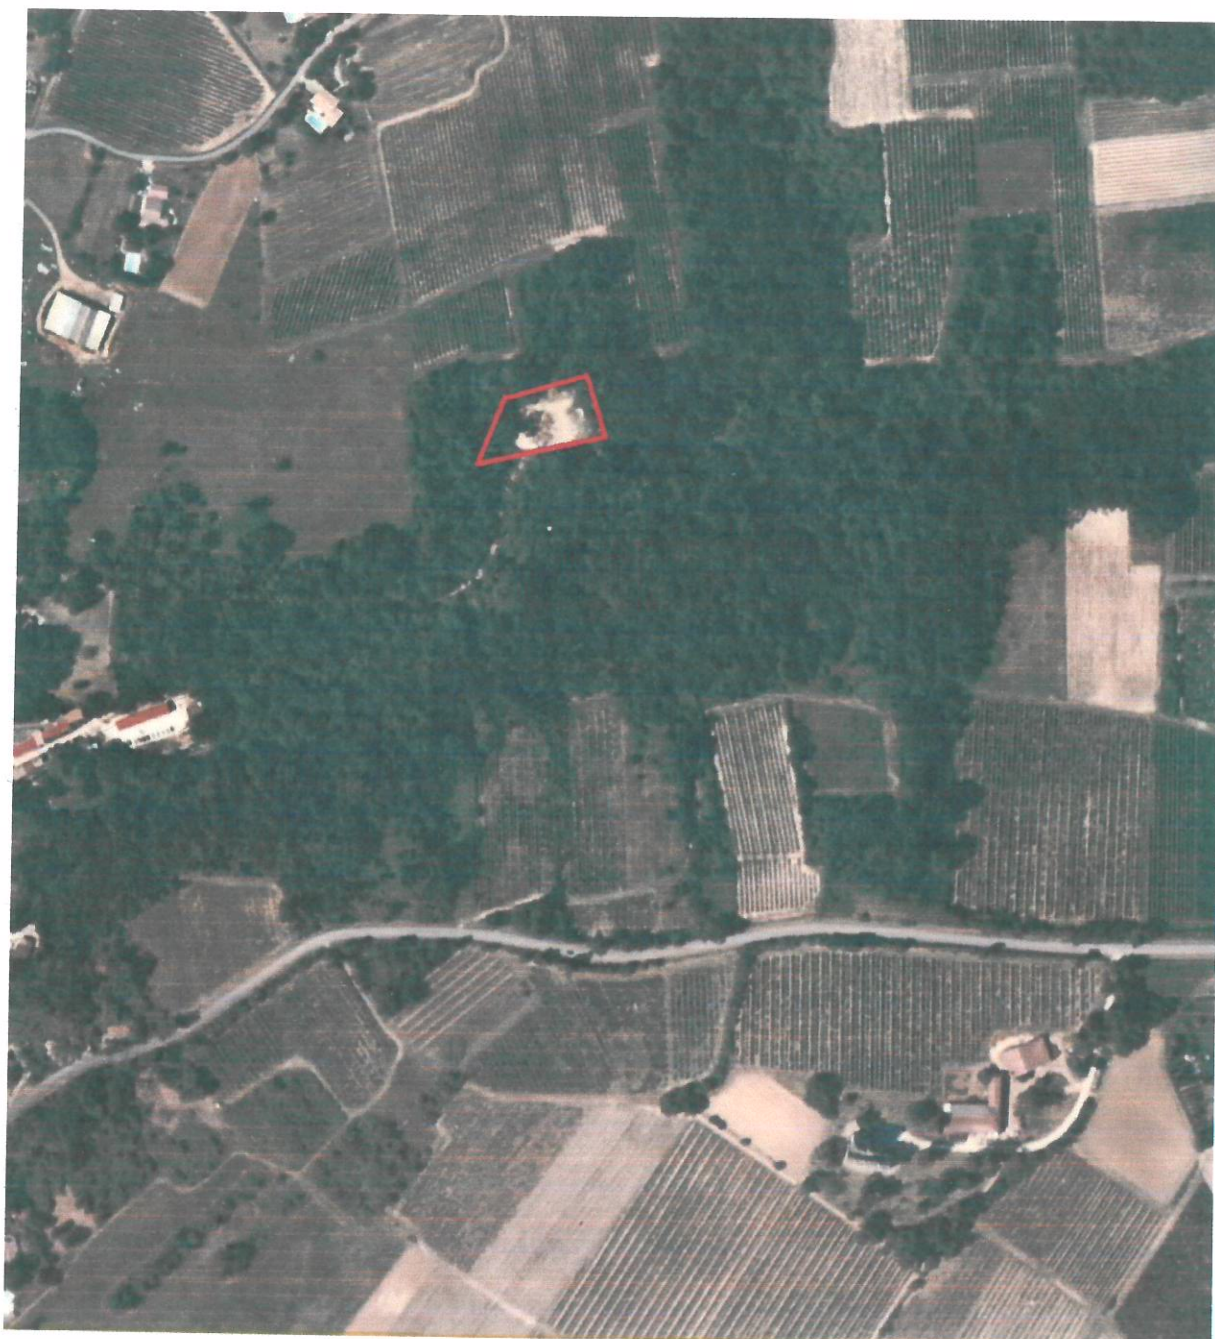
La photographie de 1965 traduit l'absence de stockage de déchets au droit de la zone d'étude un boisement de celle-ci. En 1968, le chemin d'accès à la décharge est dégagé, les stockages semblent initiés. Les prises de vue de 1980 et 1991 traduisent la présence de déchets en surface du site. Cette dernière information ne correspond pas à l'exploitation présumée pour le stockage d'ordures ménagères, en théorie stoppé en 1981. La dernière photographie prise en 2004, témoigne de l'absence de déchets ménagers en surface de la zone d'étude.

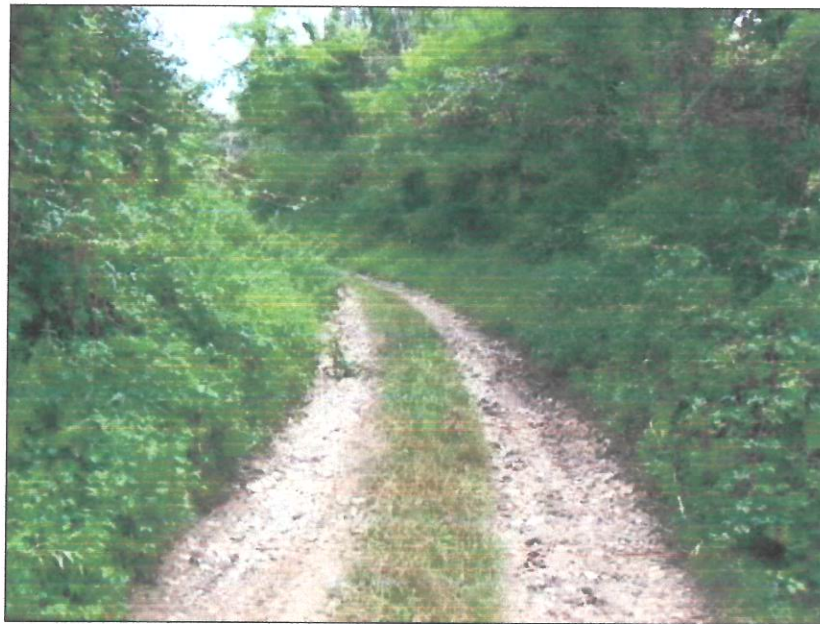
Lors des différentes visites du site, les dépôts visibles en surface correspondaient à des déchets inertes de type gravats, terres ou briques. Des déchets **de tonte et des feuillages** ont également été observés. L'inspection attentive du site n'a pas permis d'observer d'ordures ménagères en surface. Le site est ainsi intégralement recouvert de terres de nature argilo graveleuse avec des bandes calcaires. L'intégralité du recouvrement de surface semble correspondre à des remblais. Des zones herbeuses se développent en certains endroits.

**Figure n°10 : Chemin d'accès au site (juillet 2009).**

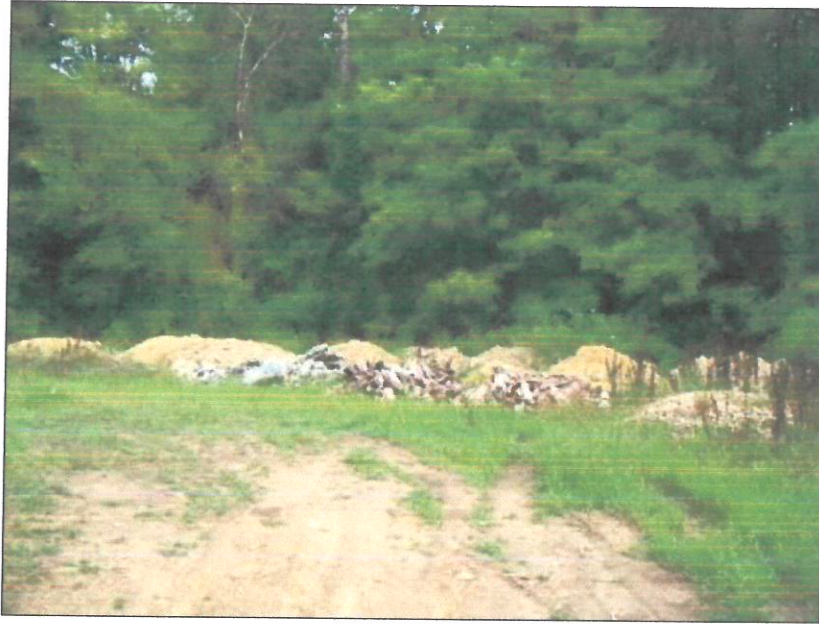
**Figure n°11 : Surface du site 1/2 (juillet 2009).**

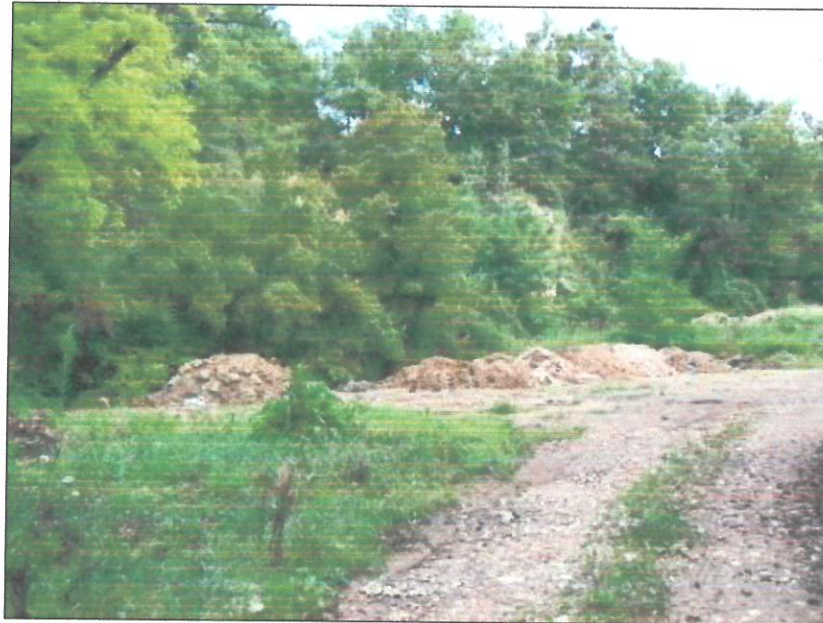
**Figure n°12 : Surface du site 2/2 (juillet 2009).**

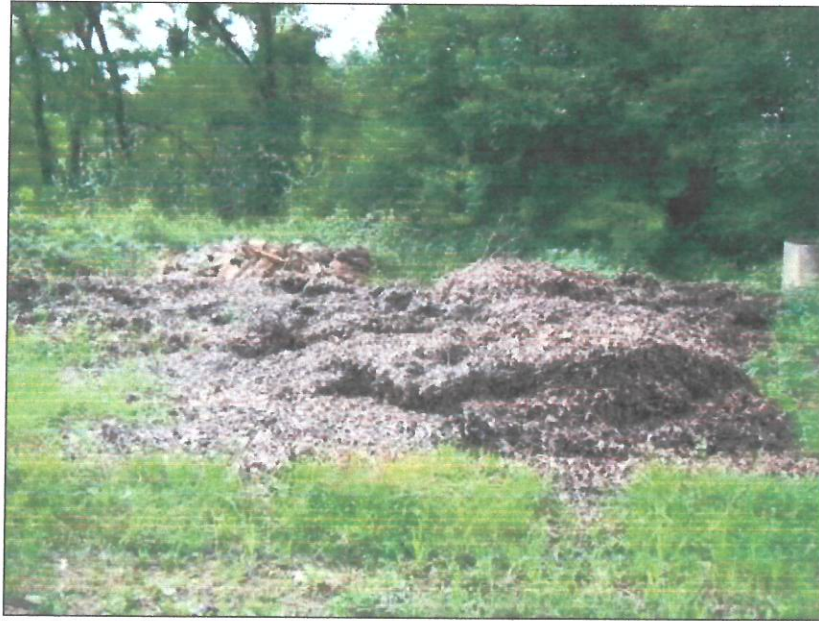
**Figure n°13 : Déchets verts et briques (juillet 2009).**

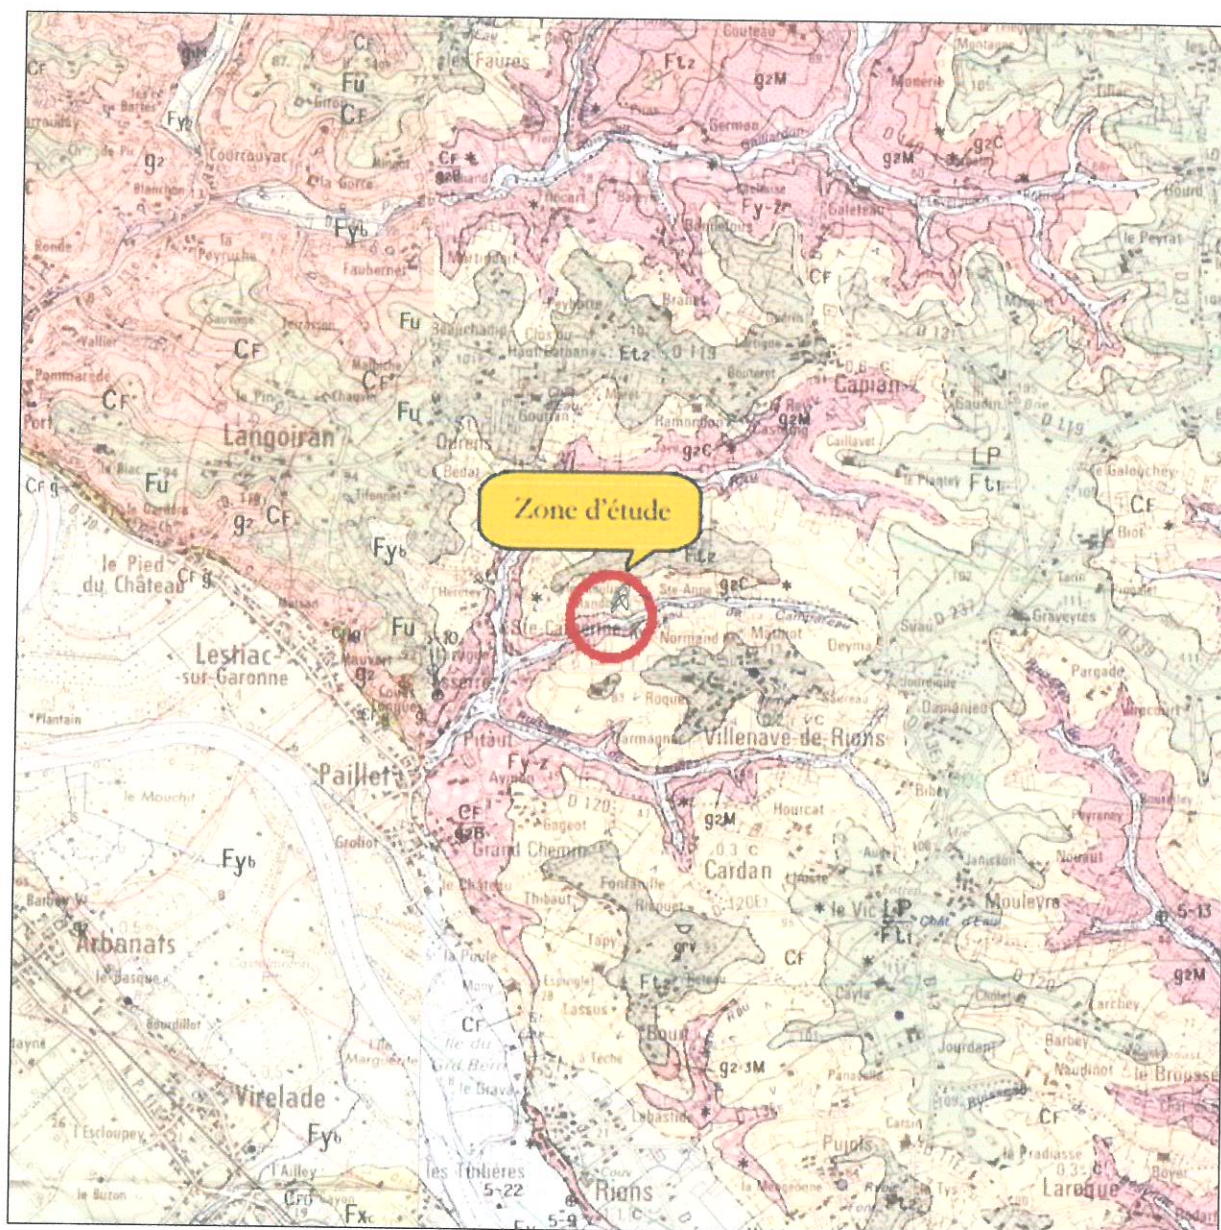
**Figure n°16 : Extraits de carte géologique au 1/50.000.**

Régionalement, la région de l'Entre-deux-Mers bordelais, compris entre Dordogne et Garonne, repose sur des terrains appartenant à l'Eocène supérieur, l'Oligocène, le Miocène et le Quaternaire, représentant une période de dépôt s'étalant sur quelques 30 millions d'années.

Le système hydrographique local, formé par les ruisseaux environnants, comme le Campareau situé à proximité directe du site d'étude, est bordé par des alluvions actuelles et subactuelles, d'argiles grises et de tourbes (F<sub>Y-Z</sub>). Produits de l'altération des terrains affleurants, ces alluvions sont généralement constitués par une trame argileuse gris sombre où viennent s'intercaler de petits niveaux discontinus de tourbe, ainsi que des passées détritiques plus claires.

Localement, le dépôt d'ordures ménagères repose sur des colluvions (C<sub>F</sub>), issues des nappes alluviales anciennes recouvrant en grande partie les calcaires à Astéries (G<sub>2B</sub>). Ces derniers, correspondant à une formation carbonatée marine épaisse de 10 à 35 mètres, sont généralement portés à l'affleurement sur l'ensemble de la région. Dans les parties carbonatées dures, sont présents en nombre des macro fossiles souvent représentés en moules internes (brachiopodes, échinodermes, polypiers, parfois de gros gastéropodes) et bien pérposables dans les fronts de taille des anciennes carrières.

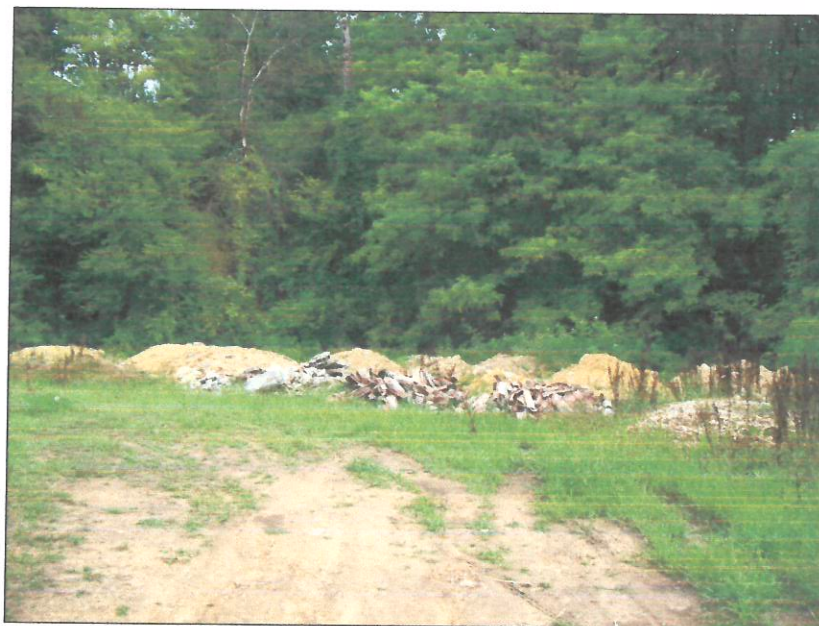
**Figure n°25 : Recouvrement de surface du site.**

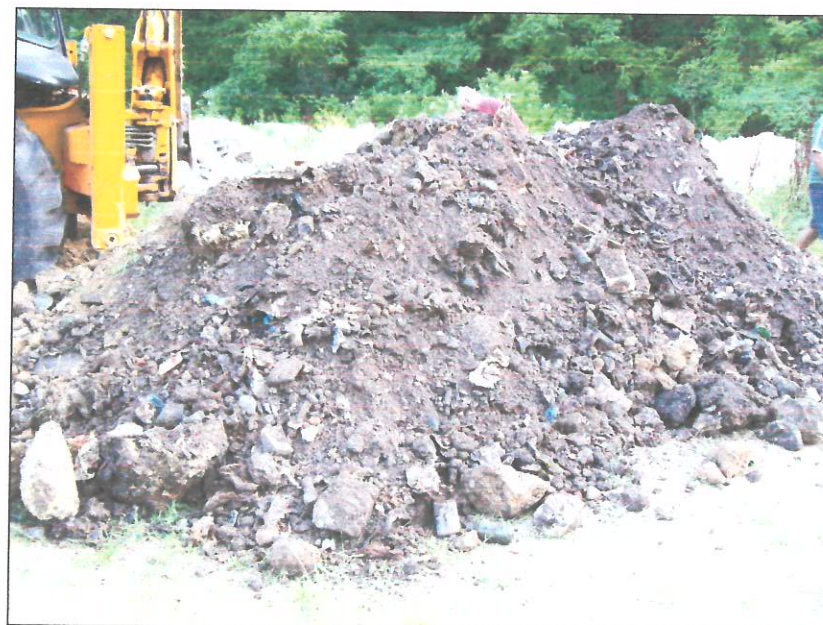
**Figure n°26 : Déchets extraits de la fouille F1.**

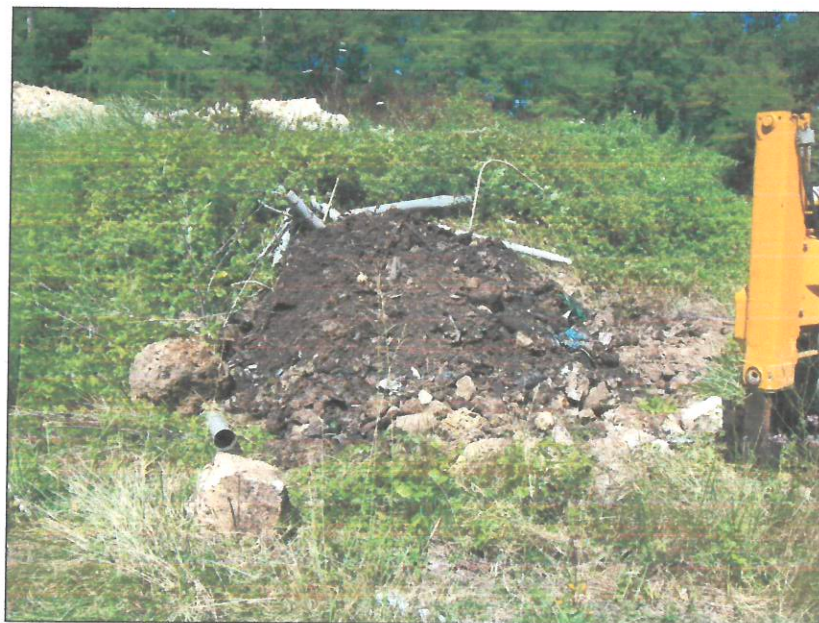
**Figure n°27 : Déchets extraits de la fouille F10.**

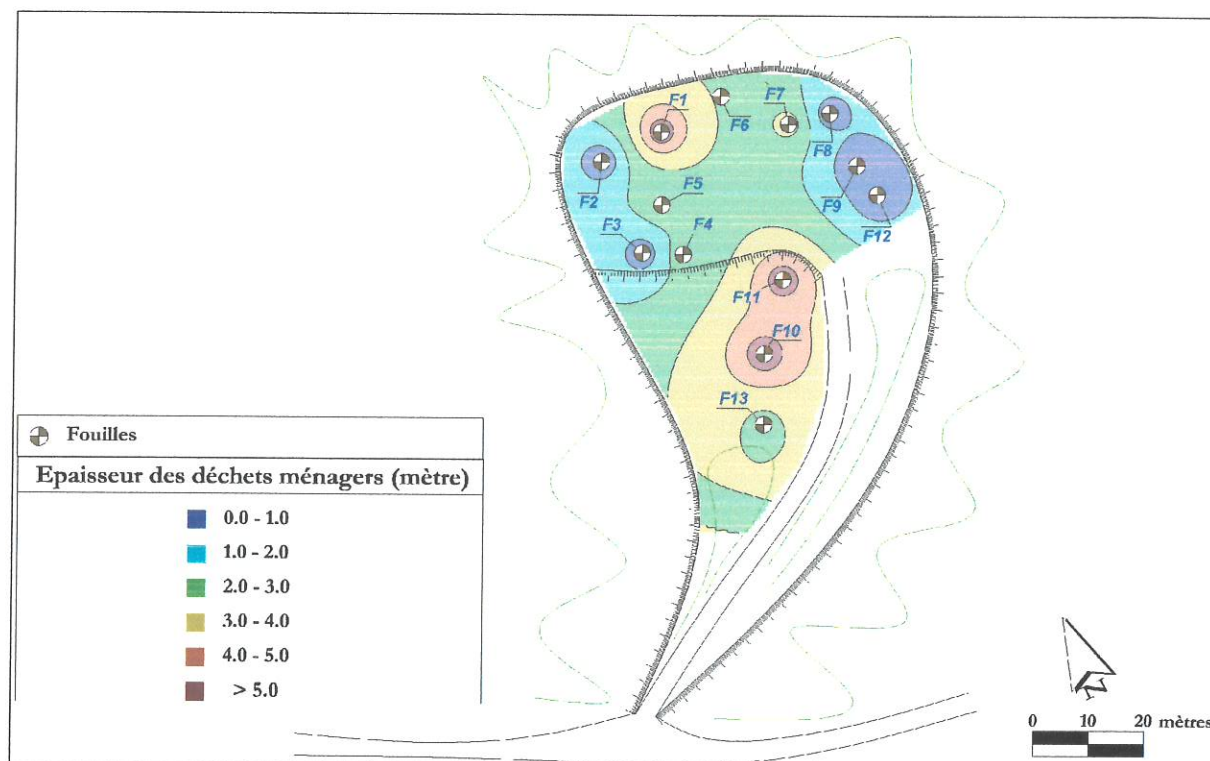
**Figure n°28 : Carte d'extension des déchets.**

Les moyens mis en œuvre (pelle mécaniques) n'ont pas permis d'atteindre la base des déchets enterrés (profondeur > 6 m). Néanmoins, un sondage réalisé à environ 7 m de profondeur à proximité de la fouille F4 traduisait la présence de déchets à cette profondeur.

La figure suivante fournit une estimation de la géométrie des déchets enterrés à l'échelle du site :

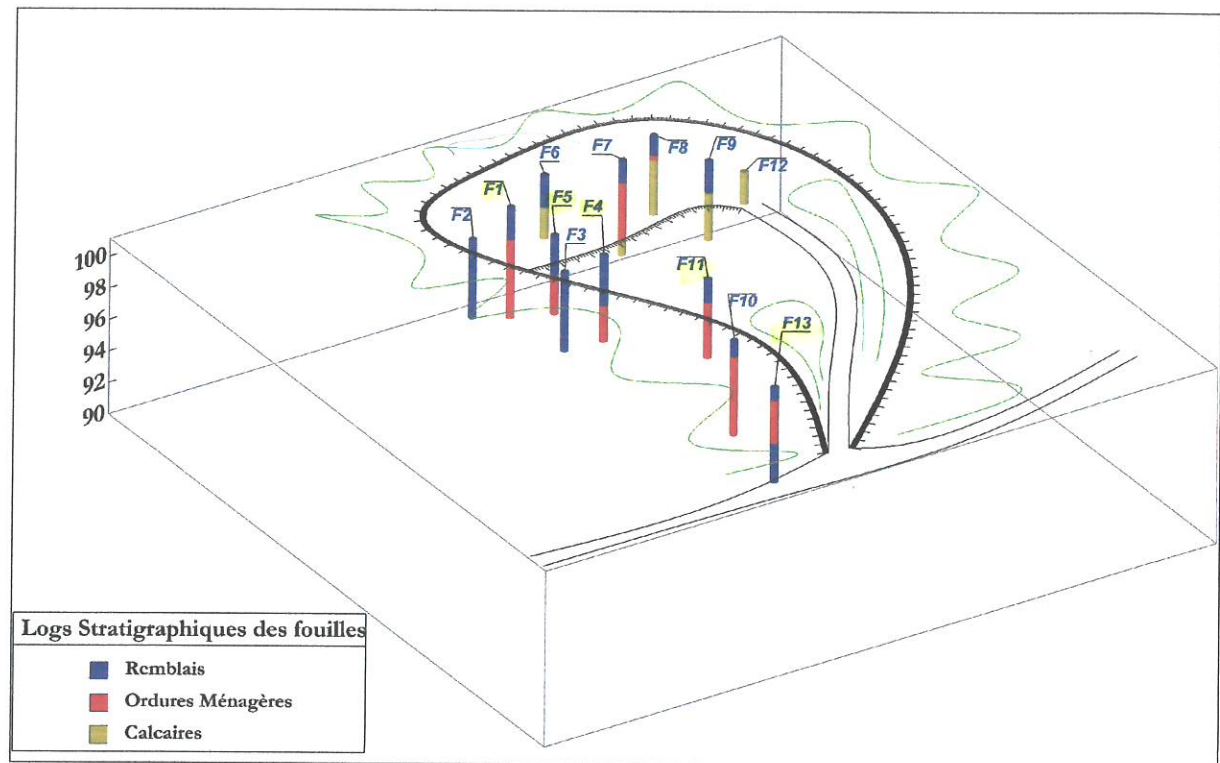
**Figure n°29 : Logs stratigraphiques des fouilles.**

F12	0 à 2	Terrain naturel calcaire	/
F13	0 à 0,8	Remblais argileux	/
	0,8 à 3,5	Plastiques, verres, tissu, ferrailles, câbles, piles dans matrice argilo graveleuse	Déchets non décomposés + humidité
	3,5 à > 5	Briques, morceaux calcaires dans matrice argilo graveleuse	/

Le bloc 3D suivant présente la nature des terrains traversés lors de la réalisation des fouilles :

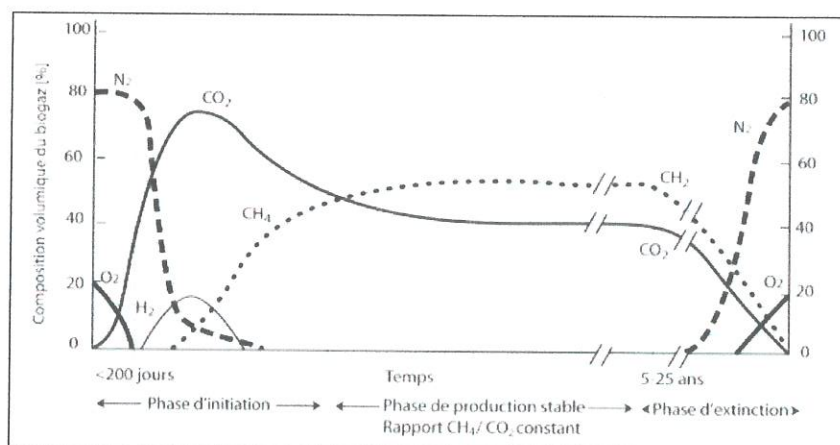
**Figure n°37 : Evolution de la production de biogaz dans le temps (ADEME, 2005).**

Les teneurs en méthane (CH<sub>4</sub>) et dioxyde de carbone (CO<sub>2</sub>) mesurées sur le dépôt témoignent de conditions très faiblement réductrices au sein de ces sols.

- arrêt de la décharge d'ordures ménagères en 1981,
- stockage des déchets sous forme de casiers remplissant la carrière favorisant ainsi les dégradations anaérobies de transformation de la matière organique en méthane et gaz carbonique,
- enfouissement des déchets par l'apport de terres et de gravats depuis 1981.
