**ANCIEN DÉPOT DE DÉCHETS**

**« Le Vignoble »**

**RAPPORT DE SYNTHÈSE : PREDIAGNOSTIC**

**ETUDE DE SOL**

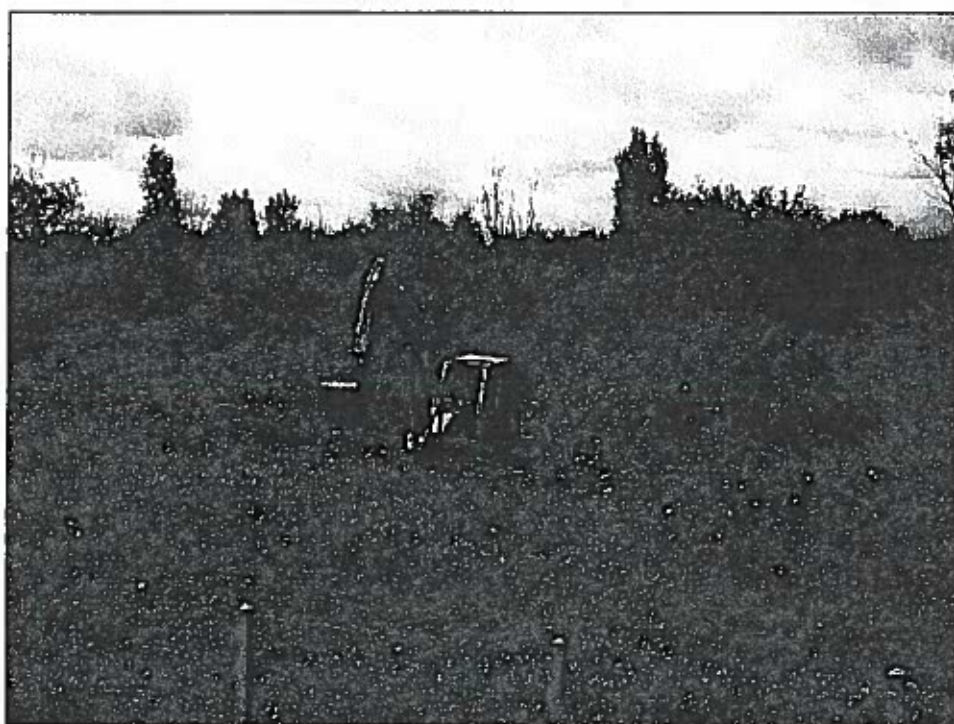
**Figure n°19 : Sondages à la pelle mécanique.**  
(TEC.07.012.TERAF (RA.002.1).019.1)

Au total, 17 sondages à la pelle mécanique ont été réalisés sur l'ensemble de la parcelle (S1 à S17), entre 2 et 4,5 mètres de profondeur en fonction de la configuration du stockage des déchets.

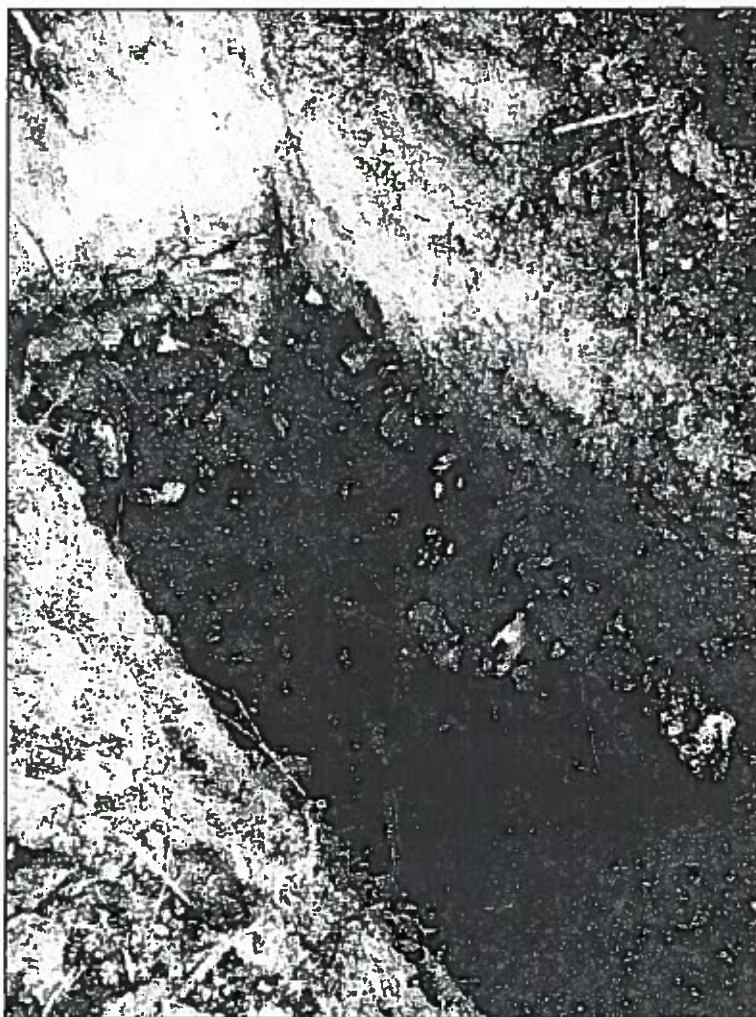
La quasi-totalité du site est recouvert d'une épaisseur de terre végétale moyenne de 0,20 m. Cet horizon enherbé, sur lequel est installée une végétation arborée, surplombe une formation argileuse plus ou moins épaisse. Sous cette couverture apparaît un mélange de sol et de déchets divers : fragments de verre, déchets métalliques ou plastiques, ordures ménagères...

**Figure n°24 : Nature des déchets en profondeur**  
(TEC.07.012.TER.AF(RA.002.1).024.1)

Les déchets, majoritaires dans le mélange sol/débris, montrent des indices apparents de dégradation (odeur, coloration noire) dès les premiers centimètres de cette formation.

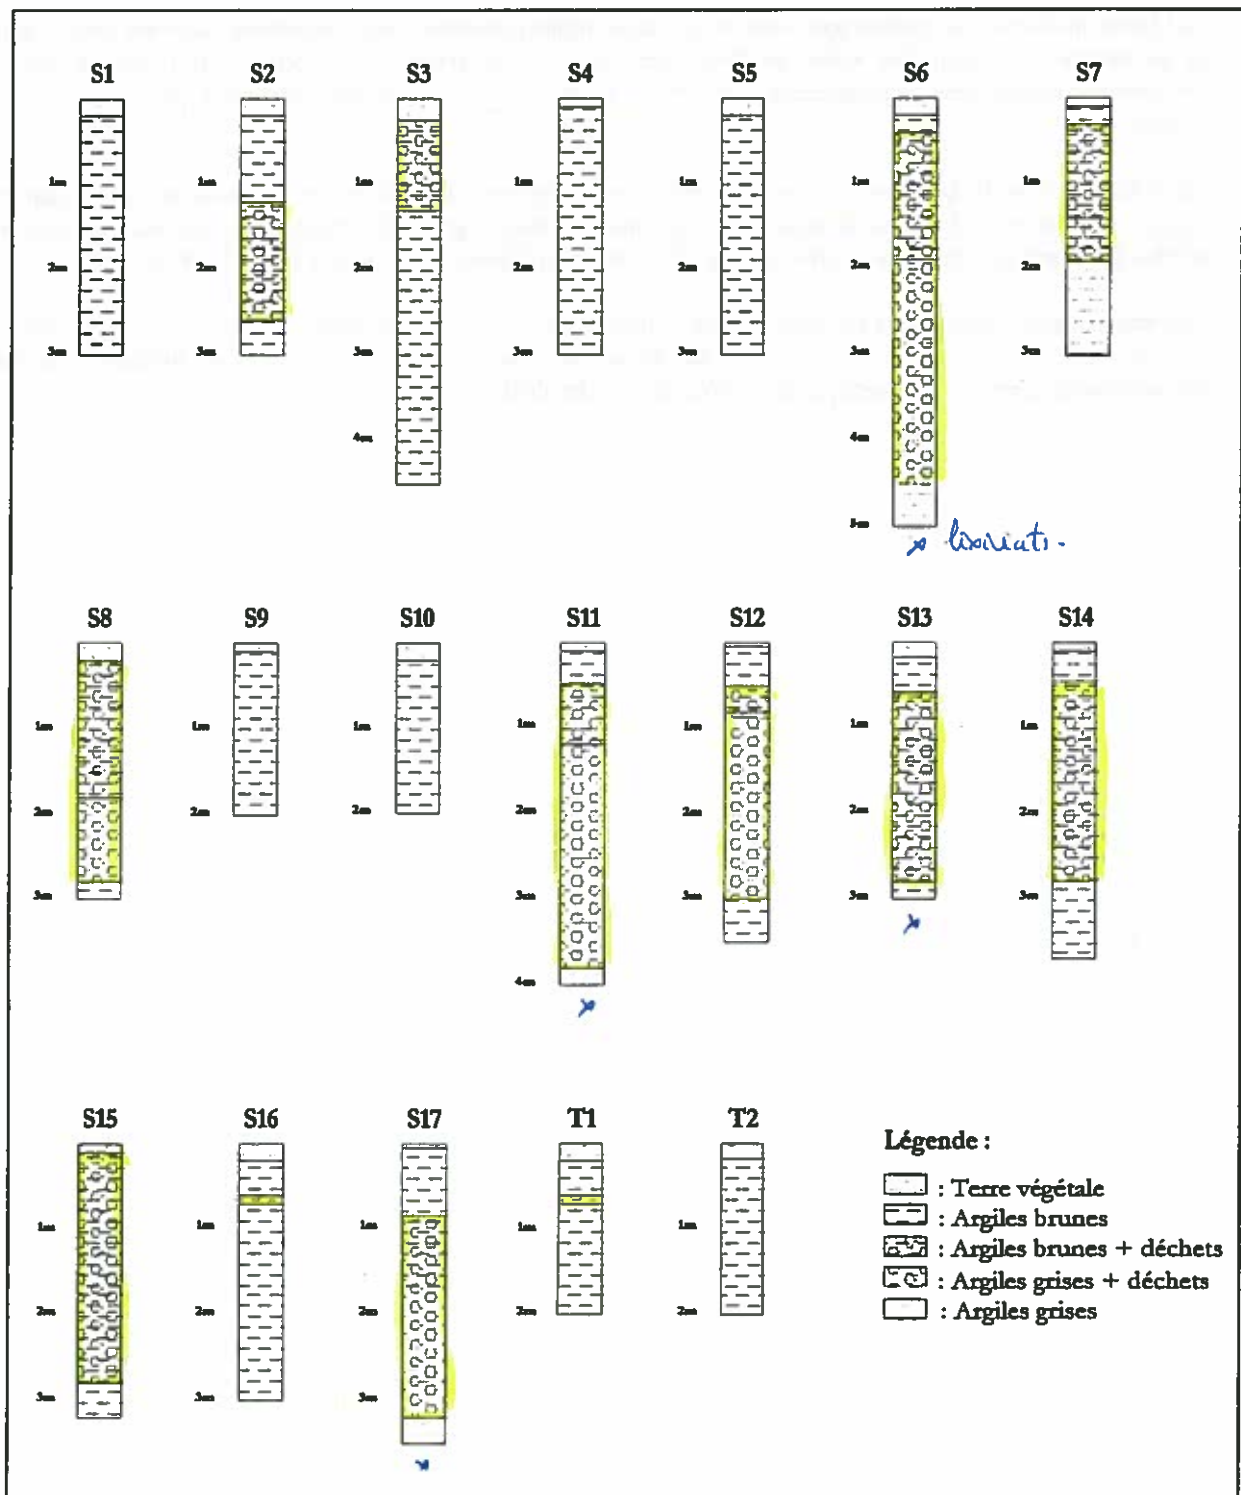
Figure n°25 : Coupes lithologiques des sondages à la pelle mécanique.  
(TEC.07.012.TER.AF(RA.002.1).025.1)

La totalité du terrain était, lors de l'intervention, recouverte par un parterre végétal composé d'espèces arbustives et arborées (arbres fruitiers notamment). Ainsi une épaisseur moyenne de 20 centimètres de terre végétale est présente à l'aplomb de chaque fouille. Celle-ci surplombe des remblais de nature argileuse, mis en place pour recouvrir les déchets stockés sur site. Cette épaisseur d'argiles brunes varie

Ce mélange d'argile brune et de déchets présente également des indices de dégradation de la matière organique contenue dans les détrit. En effet, une coloration grise des argiles est mise en évidence au niveau des sondages présentant une hauteur de déchets supérieure à 1,5 mètres (S6, S7, S8, S11...).

Le terrain naturel sous-jacent est composé des mêmes argiles brunes. Cet horizon est localement imprégné par des lixiviats sur une hauteur de 50 cm. Au niveau des fouilles S6, S7, S11, et S17 cet horizon présente une coloration grise, caractéristique de la dégradation des déchets.

Les observations réalisées à l'avancement des fouilles sont reportées dans la figure n°25. La présence de déchets et leur extension verticale est également précisée le cas échéant (en rouge sur les coupes lithologiques).

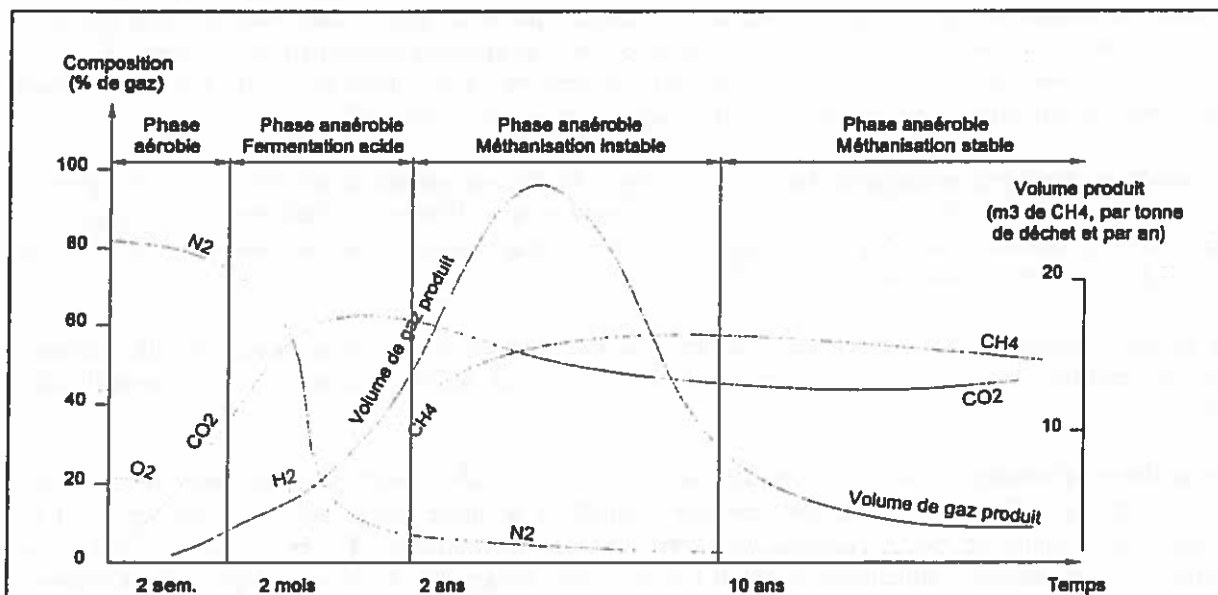
Les teneurs mesurées peuvent être interprétées à l'aide de modèles de production des gaz dans une décharge à déchets fermentescibles, basés sur un découpage en phase. Le modèle de Farquhar G.J. et Rover F.A. (1973), comprend quatre phases successives basées sur l'évolution de la nature et du volume des métabolites gazeux produits.

Figure n°36 : Evolution de la production du gaz de décharge  
(TEC.04.074.TER.AF(RA.002.1)036.1)

Considérant l'ancienneté de la décharge (plus de 20 ans), les concentrations en méthane et dioxyde de carbone devraient être beaucoup plus élevées que celles mesurées. Cette disparité semble être due à une différence dans la nature de déchets : le modèle prédictif se base sur la dégradation de déchets fermentescibles, alors que la nature des déchets stockés sur le site est à l'évidence peu dégradables. Ce constat est en adéquation avec les résultats obtenus sur le test de lixiviation.

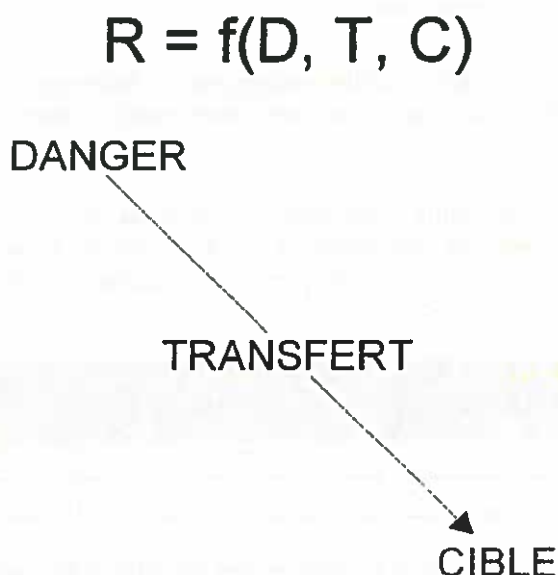
Selon la méthode nationale d'évaluation simplifiée des risques, l'existence d'un risque (R) implique la présence concomitante d'une source dangereuse (D), d'un mode de transfert vers et dans les milieux (T) et d'une cible (C, l'homme à ce stade de la démarche).

Figure n°37 : Principe de l'Evaluation Simplifiée des Risques.
