USERCTOM
33 rue des victimes du 3 août 1944
33 580 MONSÉGUR

ANCIEN DÉPOT DE DÉCHETS
« Le Vignoble »
33 580 RIMONS

ETUDE COMPLEMENTAIRE
CARACTERISATION DES LIXIVIATS
(07'012'RA'003'1)
Mai 2010

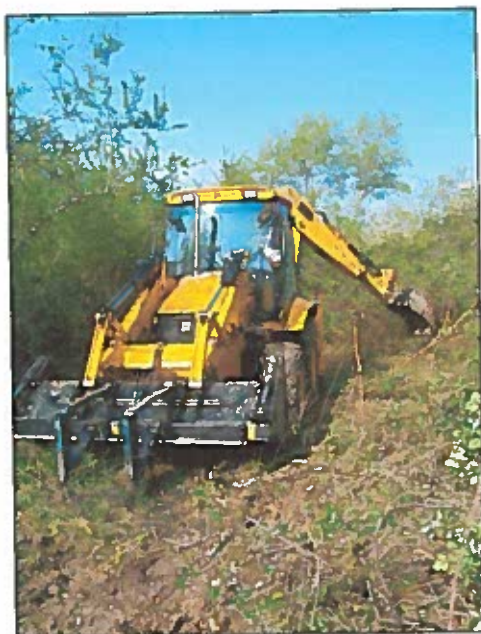
Figure n°10 : Débroussaillage du site.

Préalablement à la réalisation des sondages, un débroussaillage a du être effectué afin de pouvoir accéder à l'ancienne décharge. Les chemins d'accès ont été tracés à l'avancement en raison d'une végétation arbustive et arborée dense.

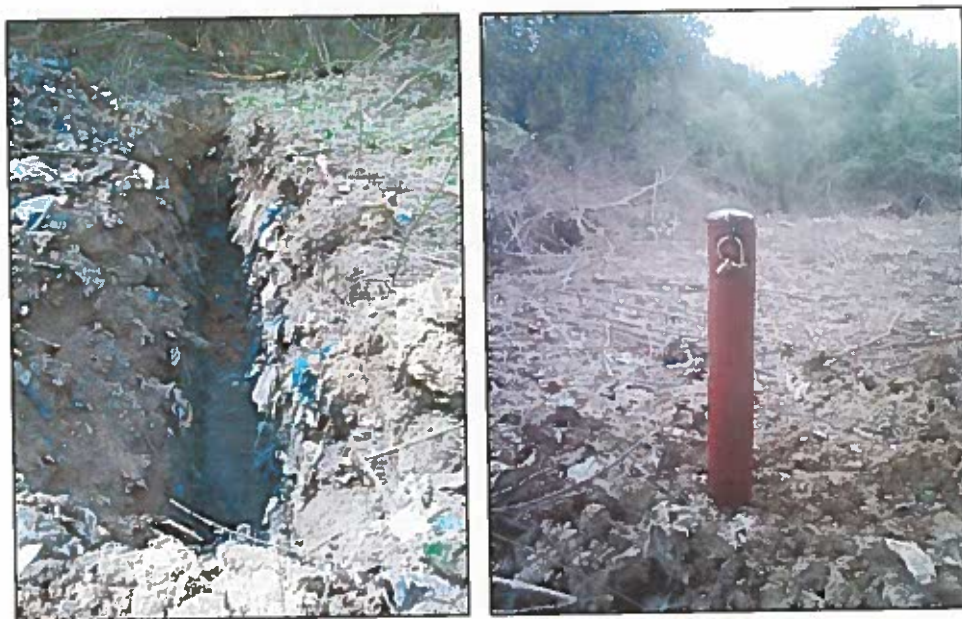
Figure n°11 : Aperçu du transect et piège à lixiviat.

Au total, 1 transect et 3 sondages pour équipement en pièges à lixiviats ont été réalisés à l'aval hydraulique présumé entre le site et la parcelle, dans le sens de la pente. Ils ont été menés à une profondeur moyenne de 4 mètres soit, à la base des déchets, en fonction de la configuration du stockage des déchets. La figure suivante présente un aperçu du transect et un piège à lixiviat équipé :

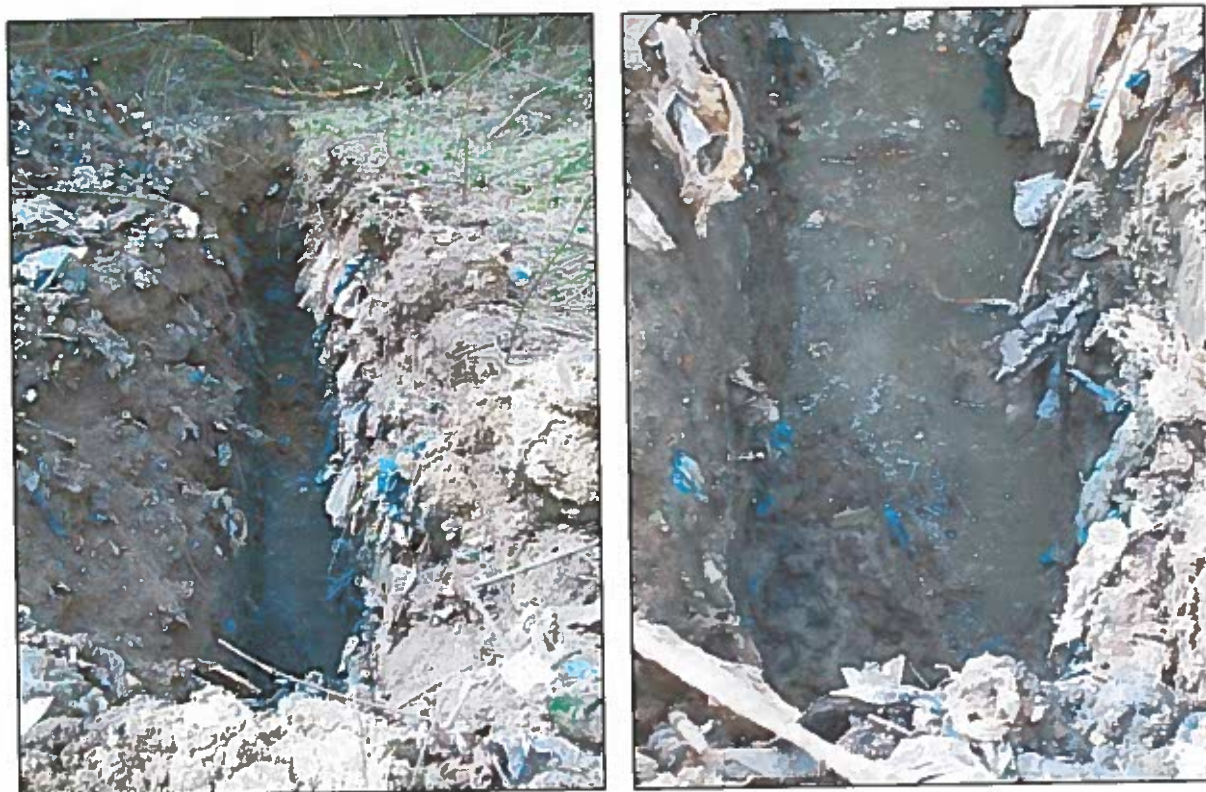
Figure n°15 : Aperçu du transect.

Le transect « AB », d'une quinzaine de mètres de long, a permis de mettre en évidence l'horizon anthropique à travers lequel circulent les lixiviats. Il s'agit du mélange matrice limono-argileuse/déchets, entre 1,8 et 2,5 mètres de profondeur. Celui-ci correspond à l'interface « déchets-argiles ». De plus, l'écoulement de ceux-ci ne s'effectue pas de manière homogène dans cette tranche de sol, ni sous l'intégralité du site, mais emprunte des voies d'écoulement préférentielles. Lors de la réalisation de la tranchée, deux zones d'arrivées de lixiviats ont été mises en évidence.

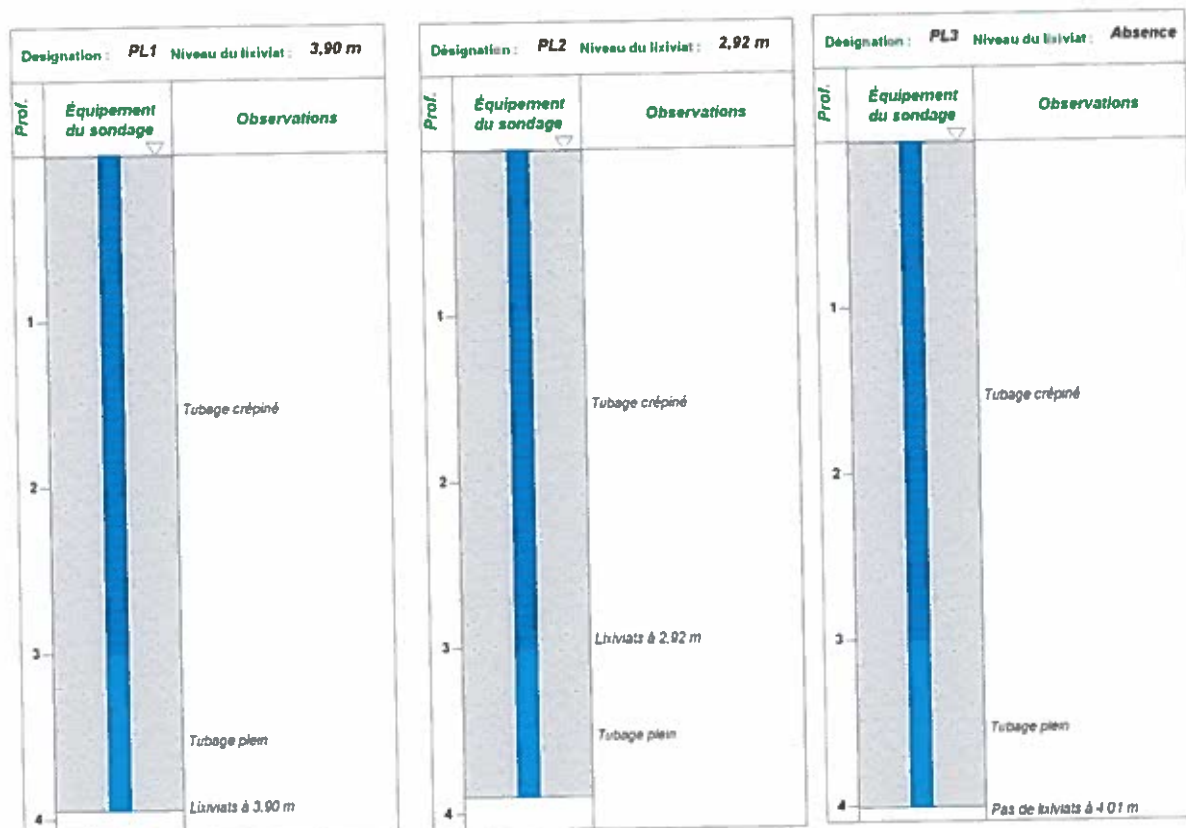
Figure n°17 : Coupe transversale du terrain – transect AB.
(07.012.RA.003.1.fig15)

Les trois pièges à lixiviats menés à une profondeur de 4 mètres présentaient une semaine après leur implantation, des hauteurs de produit accumulé très différentes. En effet, le piège PL1 présentait une hauteur de 5 cm de produit, PL2 1,03 mètres et PL3 était à sec.

Ces différentes hauteurs mesurées corroborent l'existence d'un écoulement préférentiel des lixiviats le long de zones moins compactées ou plus drainantes.
