SCI ÉTOILE
Aire de Chasie
33 430 BAZAS

Station-service
33 430 BAZAS

SUIVI DE FOND DE FOUILLE
(06'123'RA'006'01)
Mars 2010

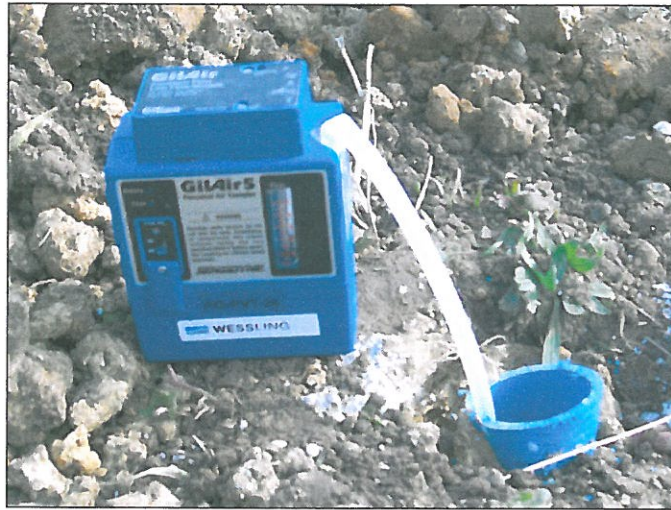
Figure n°8 : Réalisation des mesures de gaz.
(06.123.RA.006.01,fig8)

Trois échantillons de gaz ont été réalisés au cours de la journée du 10 février afin de faire l'objet d'une caractérisation chimique en laboratoire. Ces prélèvements ont été effectués à l'aide d'une pompe péristaltique raccordée à des ampoules de charbon actif. Ces échantillons ont été prélevés au sein des trois piézairs implantés.

Le temps de pompage pour chacune de ces mesures et le débit d'air ont été déterminés en fonction du milieu et de la gamme de teneur attendue. Ainsi, un temps de pompage d'une heure a été choisi pour l'ensemble des mesures, associé à un débit de 0,51 l/min.
