### **SCI BEL (ex SARL LISA) – La Teste de Buch (33)** **Travaux de réhabilitation**

Date : 28 novembre 2013  
N° Etude : DEV – 2013- 070

RAPPORT D'AVANCEMENT #3  
SUIVI DE LA QUALITE DES EAUX SOUTERRAINES

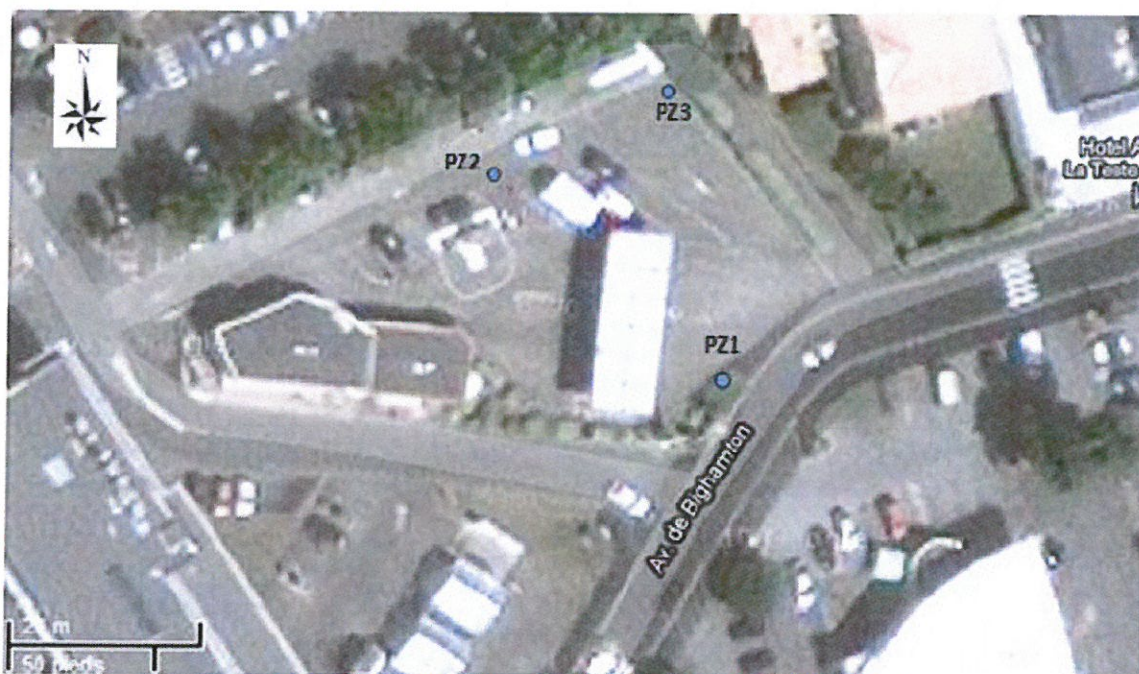
Figure 3 : Plan de localisation des piézomètres installés sur le site

La localisation des piézomètres est représentée sur le plan ci-avant. Ils ont été implantés de façon à avoir :

- PZ1, en amont théorique ;
- PZ2 et PZ3 en aval théorique.

Au cours des travaux, il est apparu que le piézomètre Pz2 semblait défectueux, ce qui a conduit à créer et réaliser un nouveau piézomètre à environ 5 mètres de distance, que nous nommons « Pz2Bis ».

De plus, afin de caractériser le sens d'écoulement de la nappe et la limite d'extension d'une pollution potentielle, un second piézomètre a été créé au droit de l'îlot séparant le Mc Donald's des magasins ; ce nouveau piézomètre est nommé « Pz4 ».

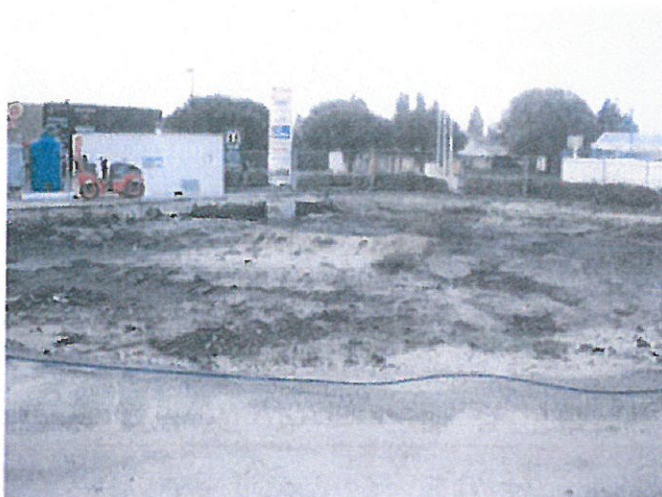
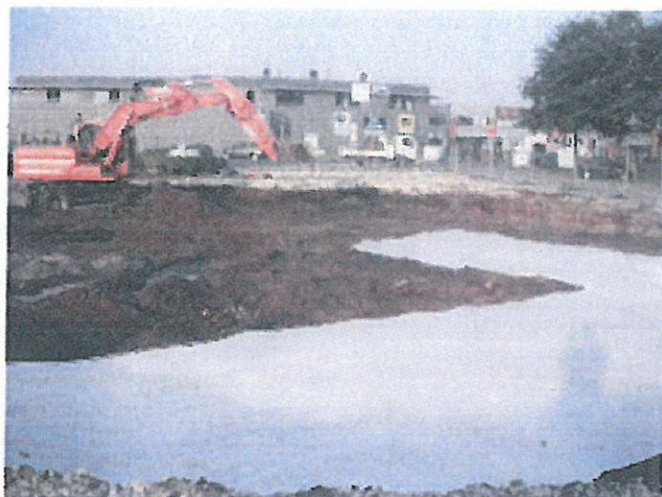
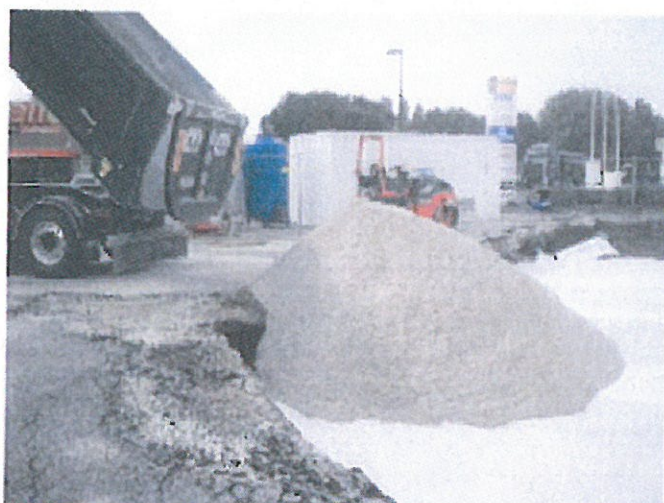
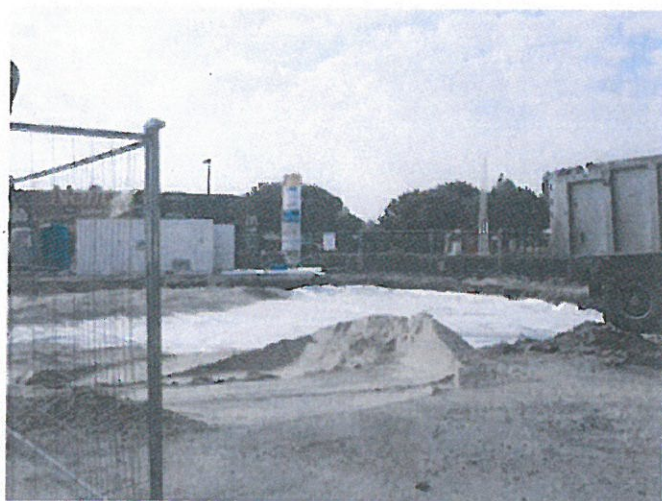
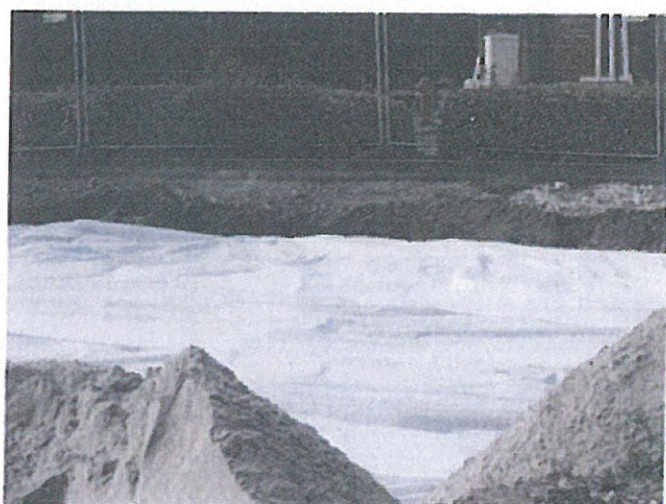
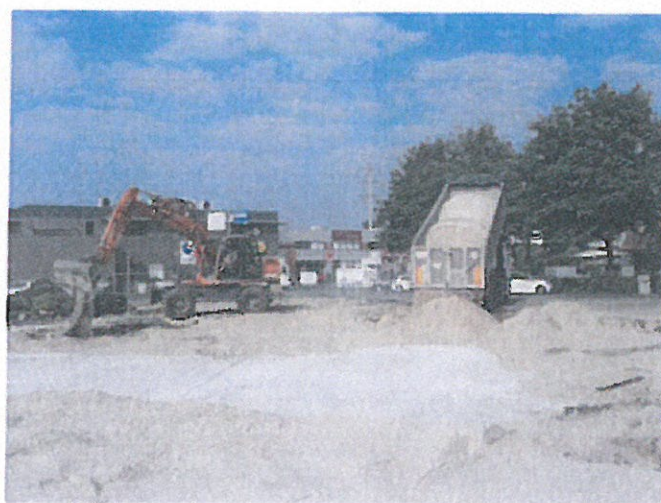
## ANNEXE : Photos des travaux de remblaiement de la fouille

- la zone excavée en cours de remblaiement par l'entreprise MOTER,
- l'emplacement des 3 piézomètres mis en place pour le diagnostic,
- le lieu du forage située sur l'emprise de Mac Donald, dont l'eau sert à l'arrosage des espaces verts de la zone,
- le bassin d'étalement et d'infiltration des eaux de pluie de la zone, situé entre le Mac Donald et la voie rapide.
