## LA TESTE DE BUCH (33) Construction d'un bâtiment

Diagnostic pollution complémentaire

| Rapport n° 10 E 3095 A 16 | | | | | | |

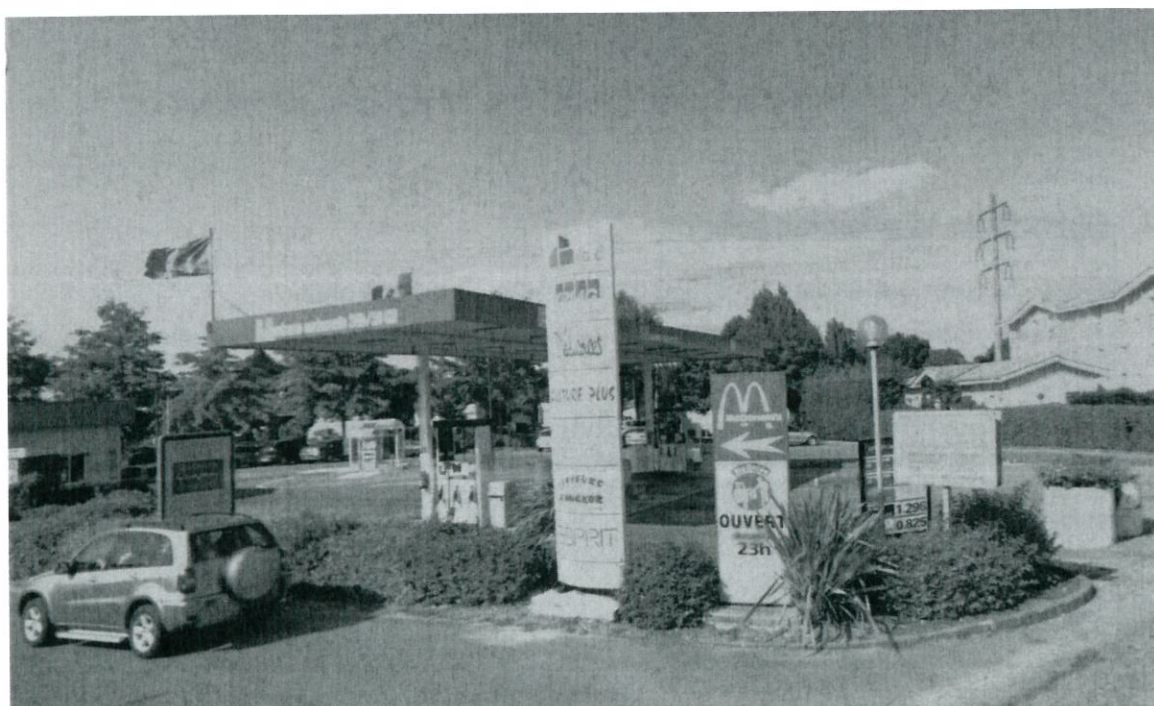
Figure 1 : Vue générale du site

La vue suivante présente la configuration du site, avec en premier plan les postes de distribution de carburant. Au fond est présent un parking avec cuves enterrées.

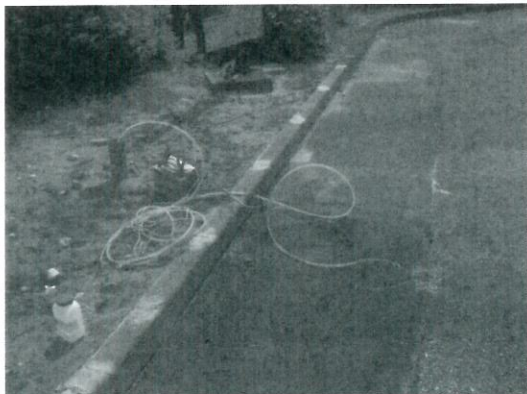
*Piézomètre Amont (Pz1)*

- Des tubes vissés de diamètre intérieur 41 mm et de diamètre extérieur 48 mm. La hauteur de tubes crépinés et de tubes pleins est variable en fonction des ouvrages ;
- D'un bouchon de fond vissé ;
- D'un massif drainant d'environ 35 mm d'épaisseur entre le sol et la paroi crépinée du tube piézométrique ;
- D'un bouchon d'argile (bentonite) réalisé dans l'espace situé entre le sol et la paroi pleine du tube piézométrique ;
- D'une bouche de protection, en acier, scellée avec du ciment et cadénassé pour PZ1, et d'une bouche à clef au ras du sol pour PZ2 et PZ3.

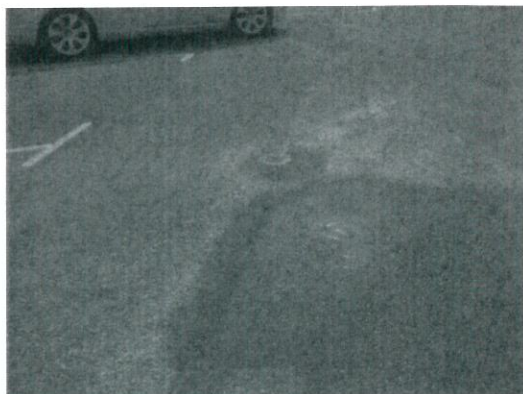
*Piézomètre Aval (Pz2)*

D'un point de vue organoleptique, une forte odeur d'hydrocarbures a été relevée au droit du forage de PZ2.
