# Rapport de fin de travaux – Réhabilitation de l'ancien banc d'essai SNECMA

## Excavation et traitement hors site des terres impactées

**Client : SAFRAN SNECMA**

**Rapport de fin de travaux version 1 du 30/01/15**

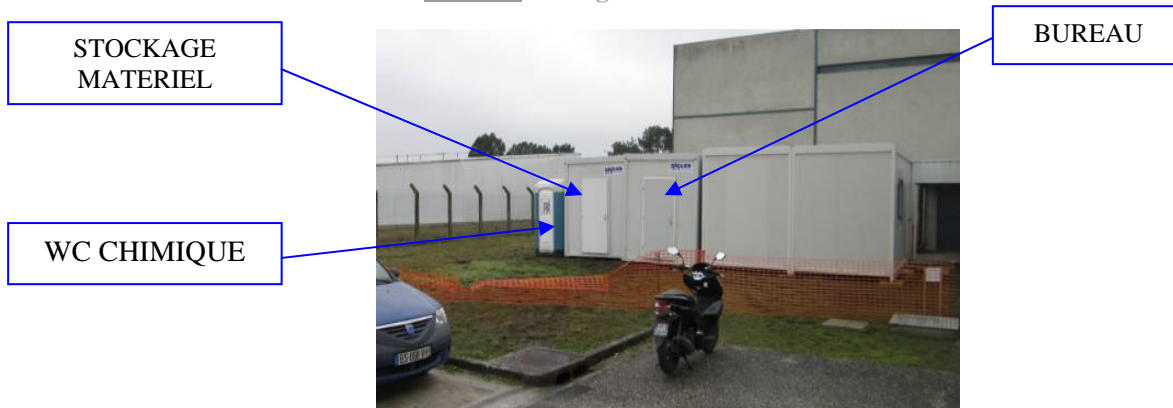
Photos 2: Base vie

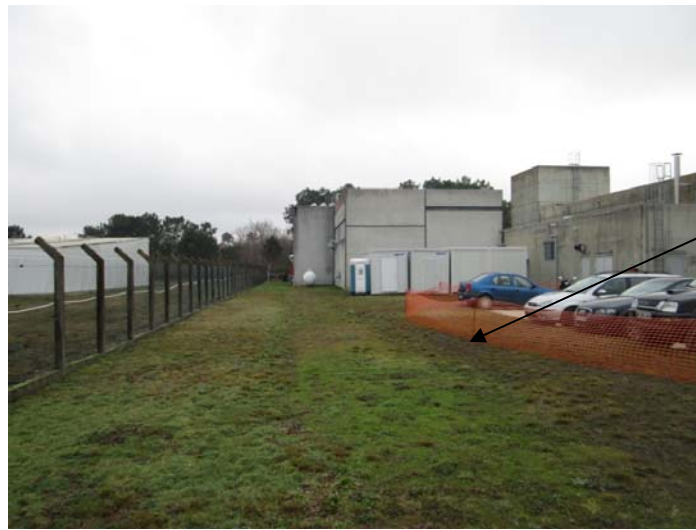
Photo 3: Cheminement piéton

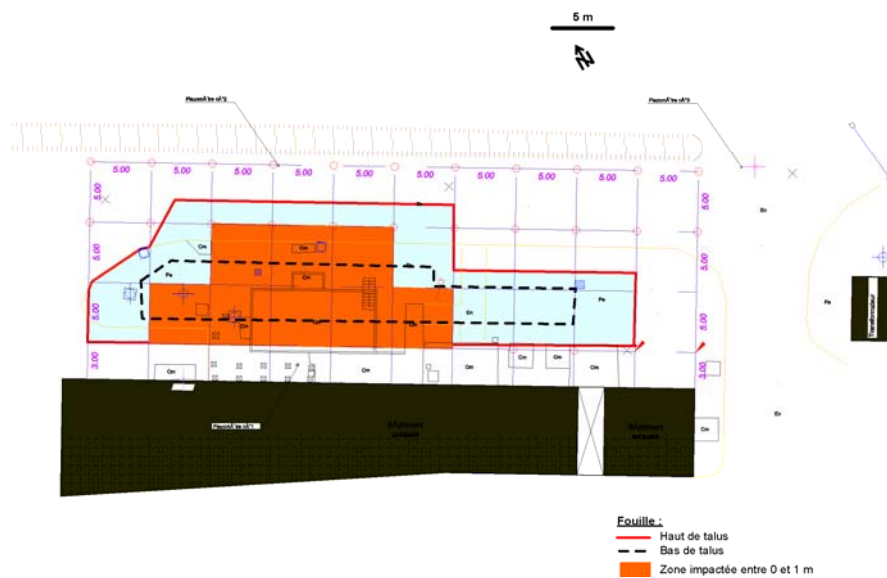
Figure 3 : Zone impactée entre 0 et 1 m de profondeur

Le tri des terres a été réalisé selon les plans de terrassement vu au paragraphe 2.1.5.

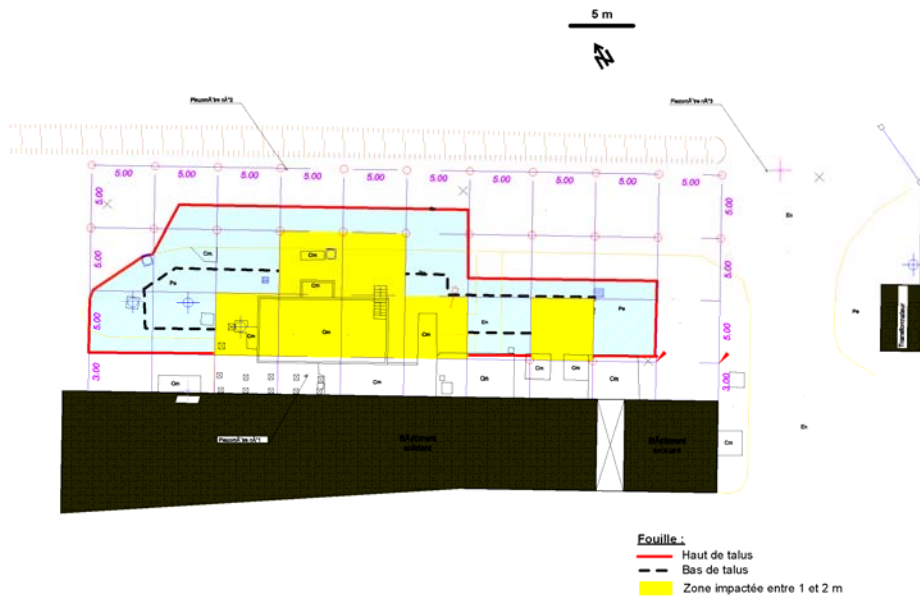
Figure 4 : Zone impactée entre 1 et 2 m de profondeur

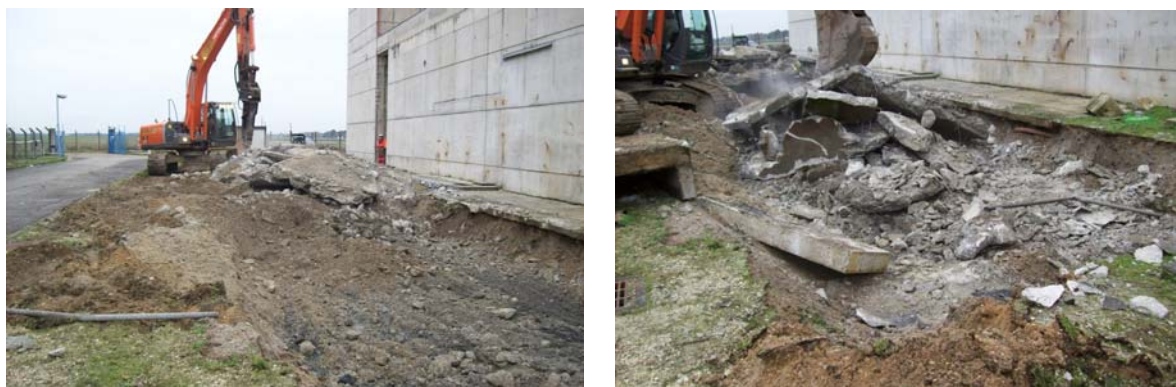
Avant le début des terrassements, nous avons procédé à la démolition des dalles (aire de rétention) et des revêtements de surface au droit de la zone d'intervention. Elles ont été sciées puis démantelées à la pelle mécanique aidée d'un BRH.

Photos 4: Gestion des bétons

Les bétons ont été analysés et envoyés vers le centre ISDI de Xeros environnement (St Jean d'Illac -33). Les bons de pesée sont disponibles en Annexe 3. Les résultats d'analyses sur les bétons sont disponibles en Annexe 2.

Au total 92,12 T de bétons ont été évacués.

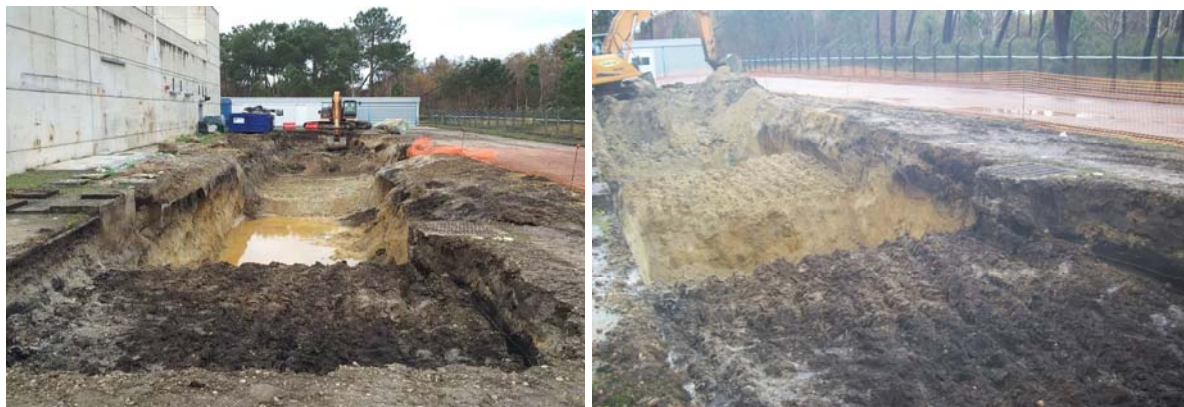
- du 08/12/14 au 12/12/14 : Terrassement au niveau de la zone espace vert/ancienne zone de rétention. Lors de cette première phase nous avons terrassé 521 m<sup>3</sup> de terres (Cf plan topographique, disponible en annexe 1).
- du 12/01/15 au 13/01/15 : Terrassement au niveau de la chaussée. Lors de cette phase, nous avons terrassé 174 m<sup>3</sup> de terres (Cf plan topographique, disponible en annexe 1).

Photos 5: Terrassement zone espace vert – ancienne rétention

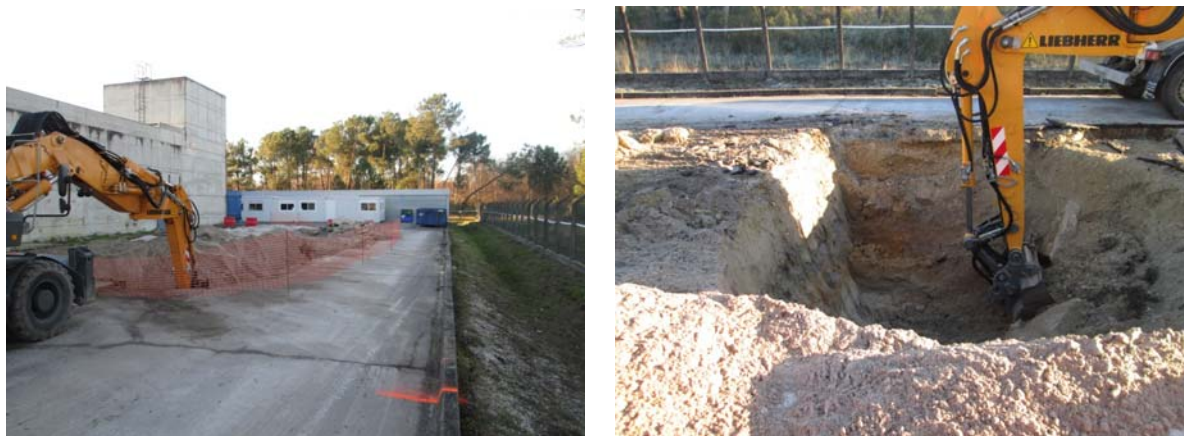
Photos 6: Terrassement sous chaussée

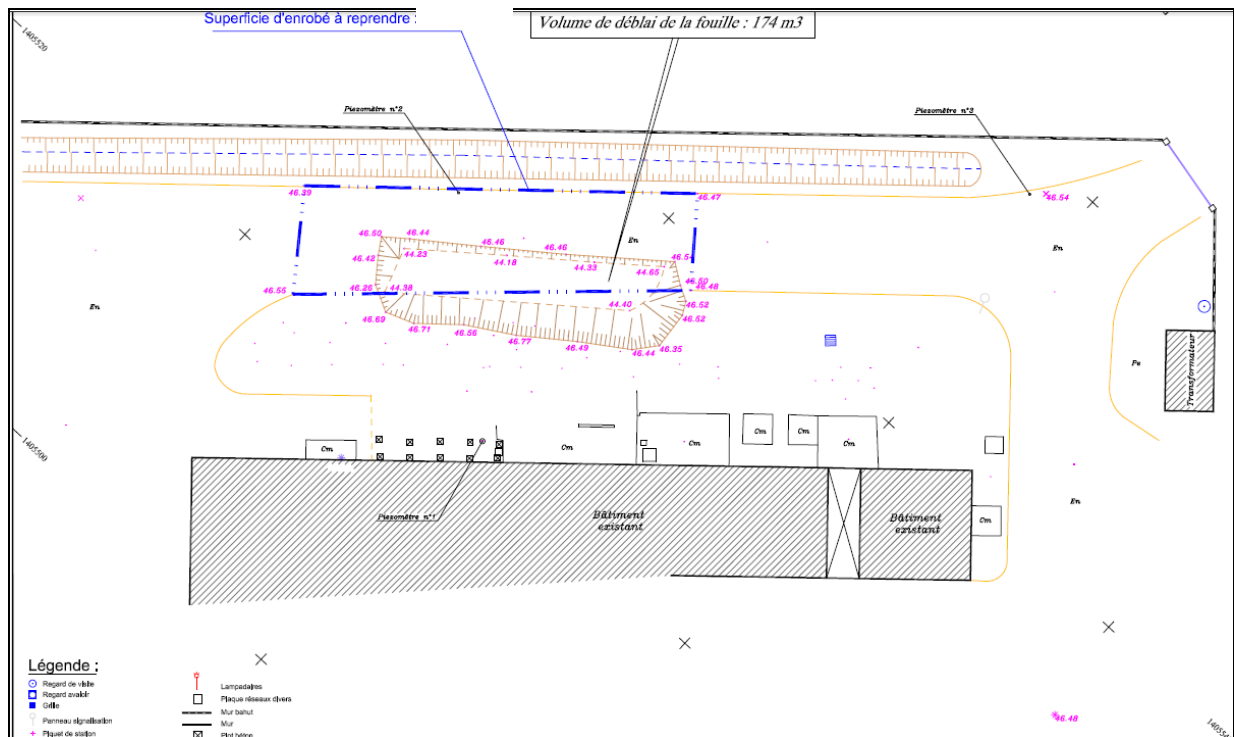
Ci-dessous, les plans topographiques après la première phase de terrassement sous la zone enherbée/ancienne rétention et de la seconde phase de terrassement sous chaussée.

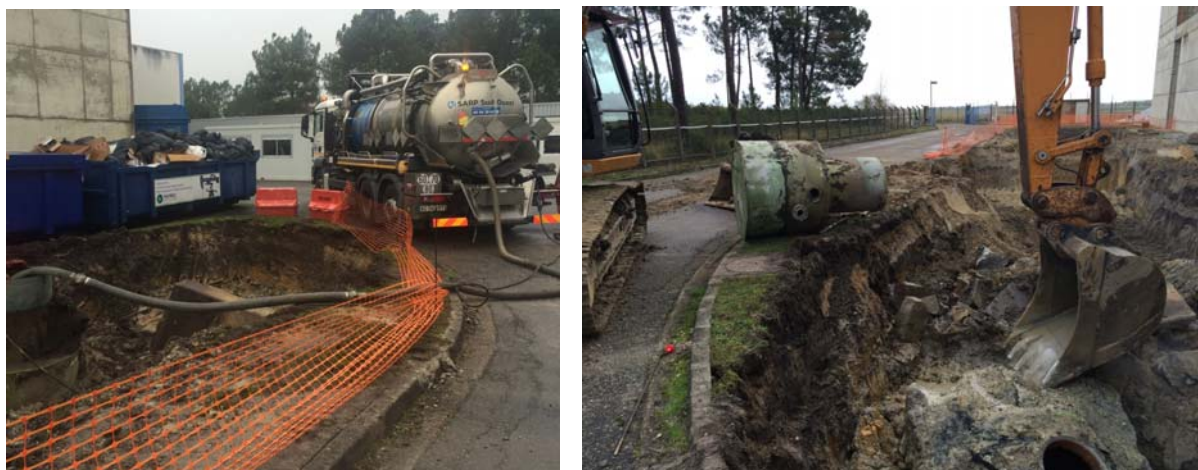
Lors des terrassements, une cuve à kérosène ainsi qu'un séparateur à hydrocarbures ont été découverts.

Photos 8: Pompage et évacuation cuve et séparateur

La société SARP Sud-Ouest est intervenue le 10 décembre 2014 pour procéder à l'ouverture, pompage et dégazage de ces deux éléments.

Au total, **2 tonnes d'eaux** ont été évacuées vers la SNATI à St Jean d'Angély pour incinération (BSD disponible en annexe 6).

Ces deux éléments ont ensuite été évacués vers une filière de valorisation des métaux.

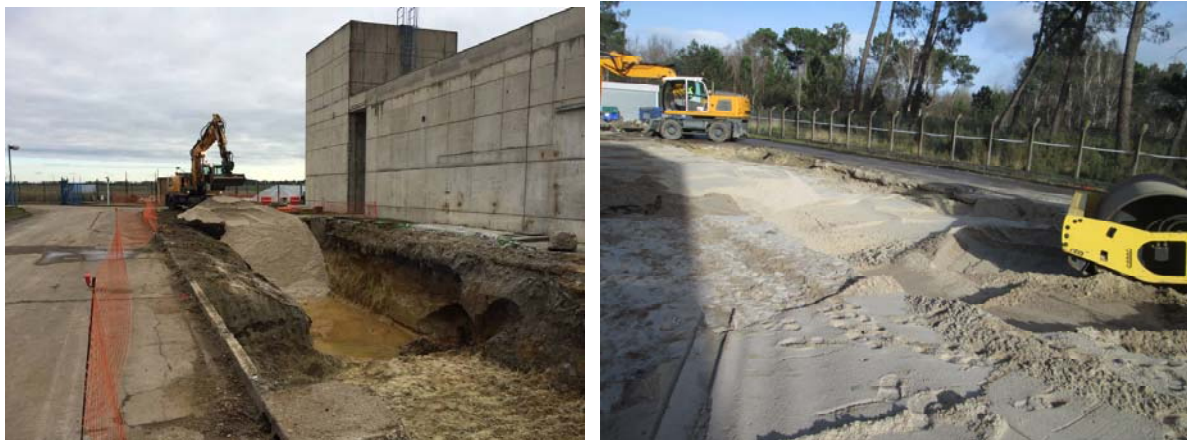
Le remblaiement a été effectué par la société SARAMITE TP à l'aide d'une pelle mécanique et d'un compacteur V3.

Le remblaiement a été réalisé avec un compactage par couche de 50 cm.

Photos 9: Remblaiement

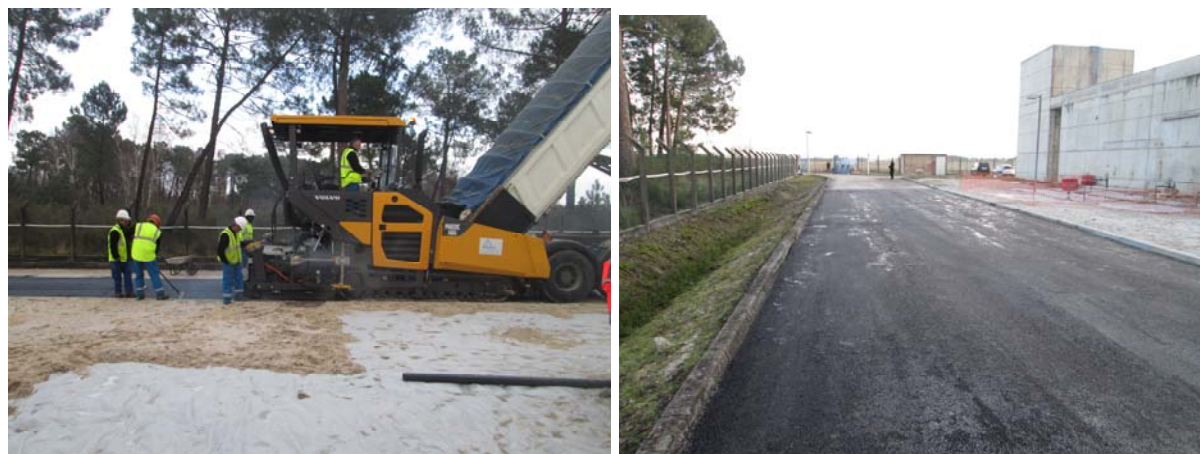
A l'issue de la phase de remblaiement, la voirie a été réfectionnée par une couche de 5 cm d'enrobés. Celle-ci a été refaite à l'identique afin de permettre le passage de poids lourds. 180 m<sup>2</sup> de voiries ont ainsi été réfectionnés.

Photos 10: Réfection de voirie

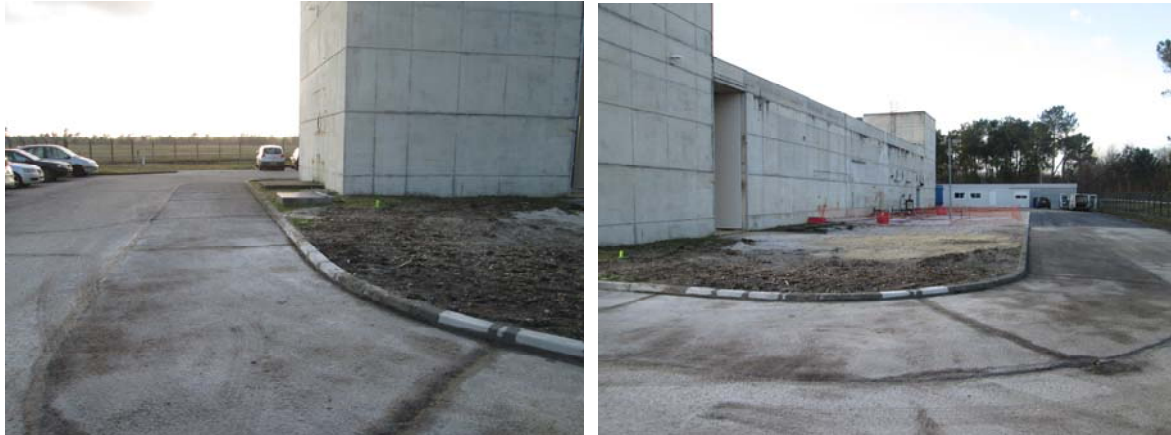
Les bordures abimées pendant les travaux ont été remplacées par des bordures neuves.

Photos 1: Remplacement des bordures
