ANCIENNE STATION-SERVICE TOTAL

**Relais des Vignes
228, avenue Pasteur
33600 PESSAC
(C.I. : 68001)**

RAPPORT DE SUIVI N°7 - Août 2014 -

**MISE EN PLACE DE PIEZOMETRES COMPLEMENTAIRES
SURVEILLANCE DE LA QUALITE DES EAUX SOUTERRAINES
CONTROLE DE LA QUALITE DE L'AIR DANS LES PIEZAIRES
ANALYSE DES RISQUES RESIDUELS (ARR)
(04.089.A.R.09.1)**

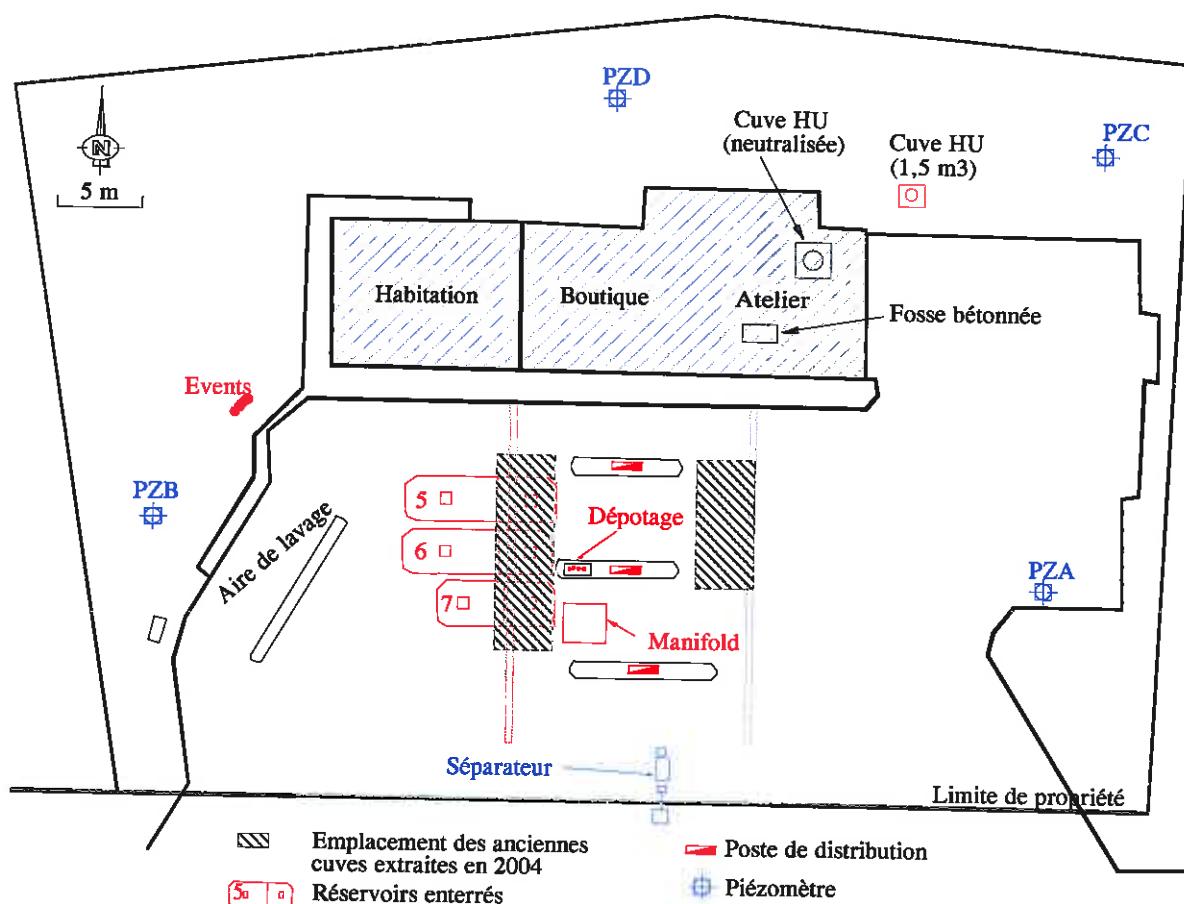
Figure n°2 : Plan de la station-service avant démantèlement (2012).
(04.089.A.AF(R.06.1).06.1)

La station-service mettait à la disposition de ses clients trois postes de distribution répartis sur trois îlots. La piste de distribution était couverte par un auvent.

Les îlots de distribution étaient alimentés par trois réservoirs enterrés double enveloppe : 2 réservoirs de 40 m³ et 1 réservoir de 30 m³.

Le schéma ci-dessous indique la localisation des anciennes structures pétrolières. Il a été établi à partir du plan de masse fourni par la société TOTAL M&S.

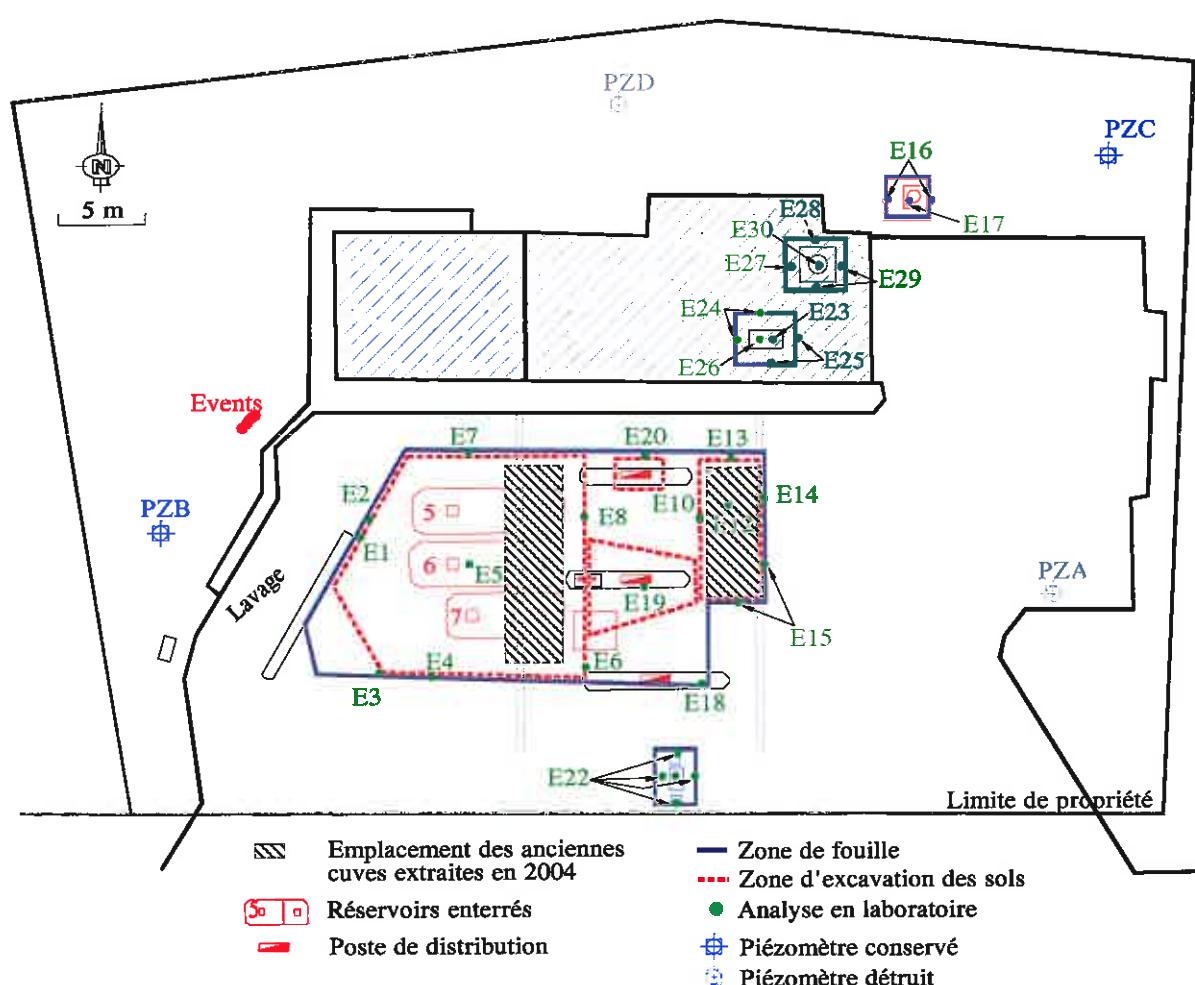
Figure n°3 : Travaux de démantèlement - plan des fouilles et d'échantillonnage des sols laissés en place.
(04.089.A.AF(R.06.1).02.1)

La localisation des zones de fouille et des échantillons caractérisant les sols laissés en place après les travaux sont illustrés sur la figure suivante.

Remarque : Le toit de la nappe (période de hautes eaux) a été au-dessus des radiers.

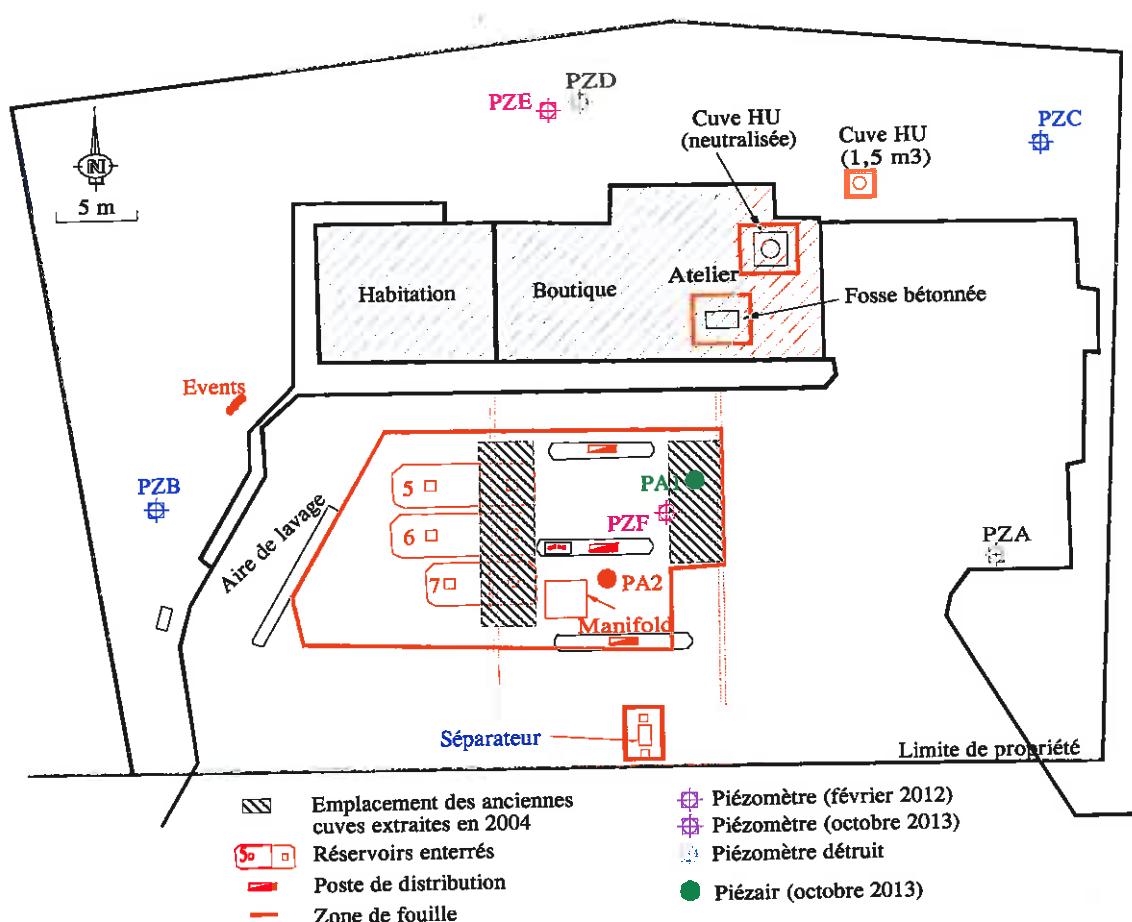
Figure n°5 : Plan d'implantation des ouvrages de contrôle des eaux souterraines et gaz du sol
(04.089.A.AF(R.06.1).10.1)

Au regard de la présence de teneurs résiduelles en COV dans les gaz du sol, deux piézairs (PA1 et PA2) ont également été mis en place dans la zone des pistes et de l'ancien réservoir n°1. Ces ouvrages permettront de caractériser la qualité des gaz du sol afin de lever les incertitudes concernant un risque sanitaire potentiel par inhalation d'hydrocarbures sous forme volatile dans le bâtiment.

La figure suivante illustre la localisation des piézomètres et piézairs présents sur le site de l'ancienne station-service.

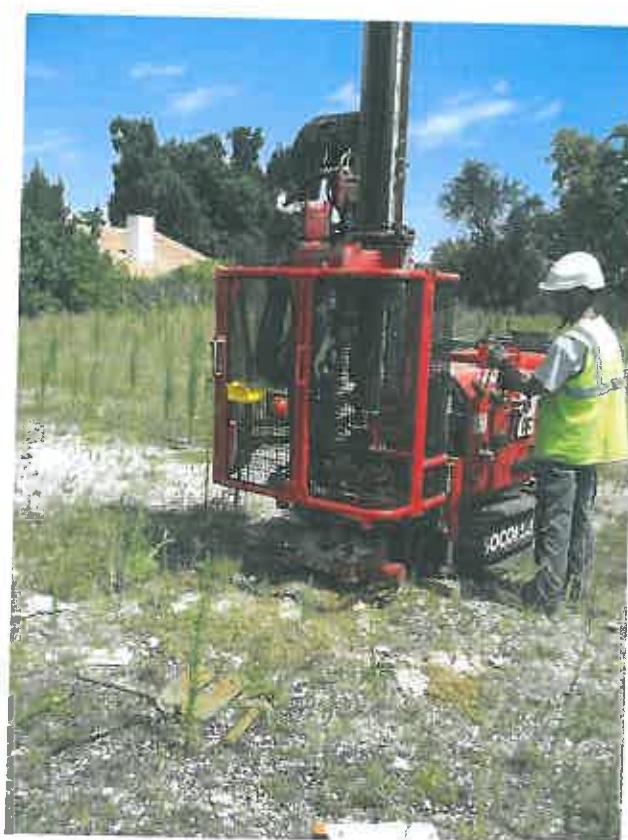
Figure n°6 : Mise en place du piézomètre PZG

Pour ce faire, une sondeuse de marque SOCOMAFOR, autotractée sur chenillettes a été nécessaire. Le matériel présent sur le chantier était conforme aux normes de sécurité applicables sur sites pétroliers (moteur diesel, arrêt coup de poing, extincteur, cage de protection...).

La foration des piézomètres a été réalisée à 9,5 mètres.

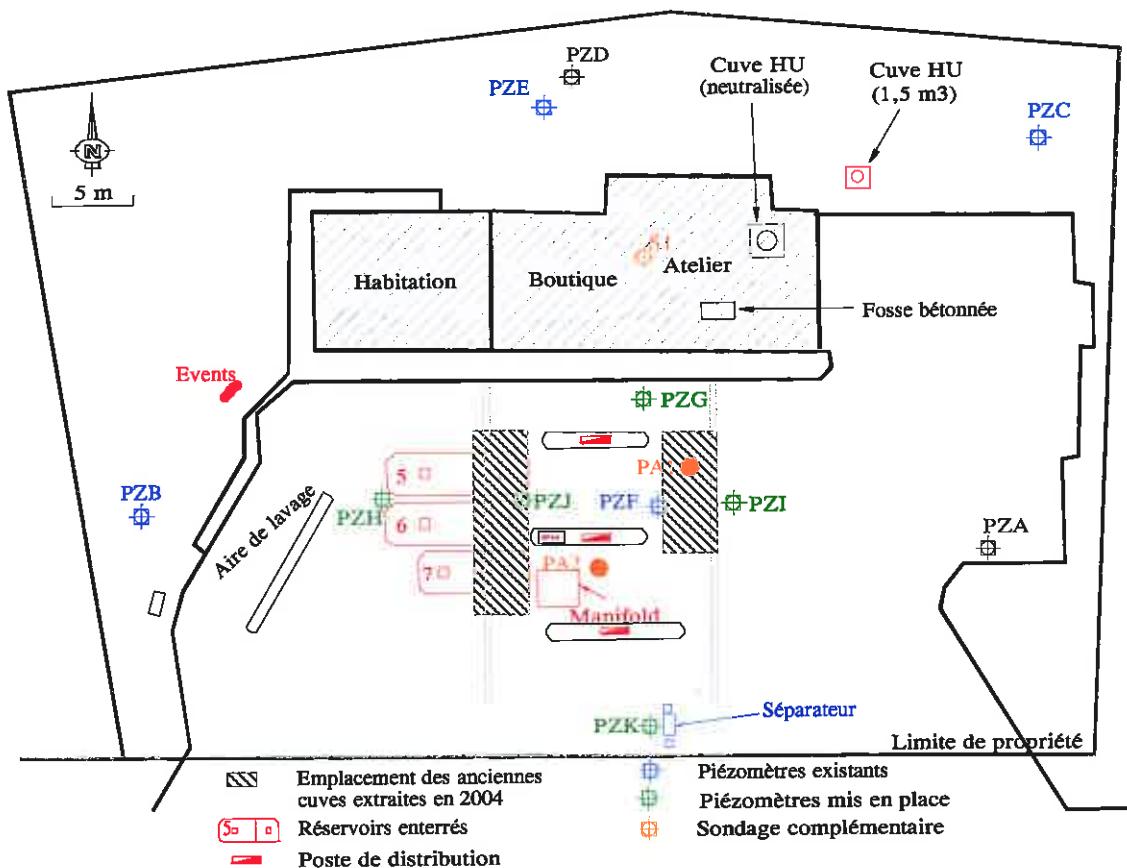
Figure n°7 : Plan d'implantation des nouveaux ouvrages AMDE (04.089.A.AF(R.09.1).07.1)

La figure de la page suivante représente l'emplacement des nouveaux piézomètres.

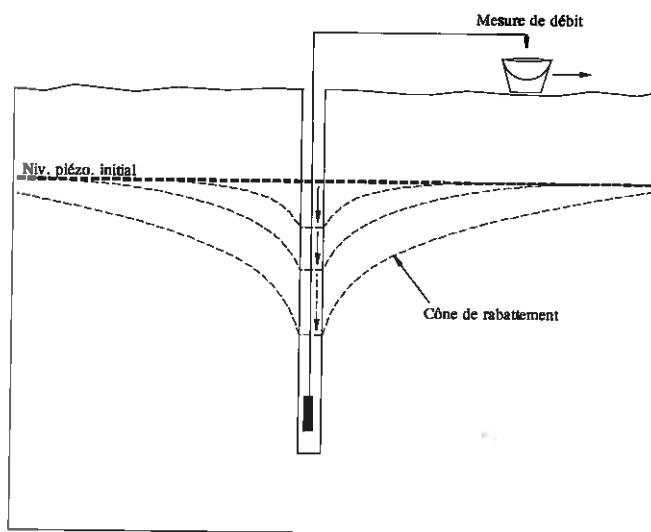
Figure n°8 : Schéma de principe du pompage.

Dans la majorité des cas, les essais de pompage se réalisent sur la descente. La technique consiste à pomper (à débit constant) les eaux d'un premier ouvrage tout en mesurant la variation temporelle du niveau piézométrique dans un autre ouvrage implanté à proximité.

En raison de l'éloignement des ouvrages (piézomètres) situés sur la zone d'étude, il n'a pas été possible de réaliser l'essai de pompage sur la descente. Par contre, l'exécution d'un essai de pompage sur la remontée est réalisable à partir d'un seul ouvrage. De plus, cette technique permet de s'affranchir de phénomènes parasites propres à l'ouvrage (pertes de charges quadratiques).

Le principe de la technique employée consiste à pomper (à débit constant) les eaux d'un ouvrage de manière à générer un cône de rabattement (Etape 1). Immédiatement après arrêt du pompage, un suivi de l'évolution temporelle du niveau piézométrique est effectué (Etape 2).

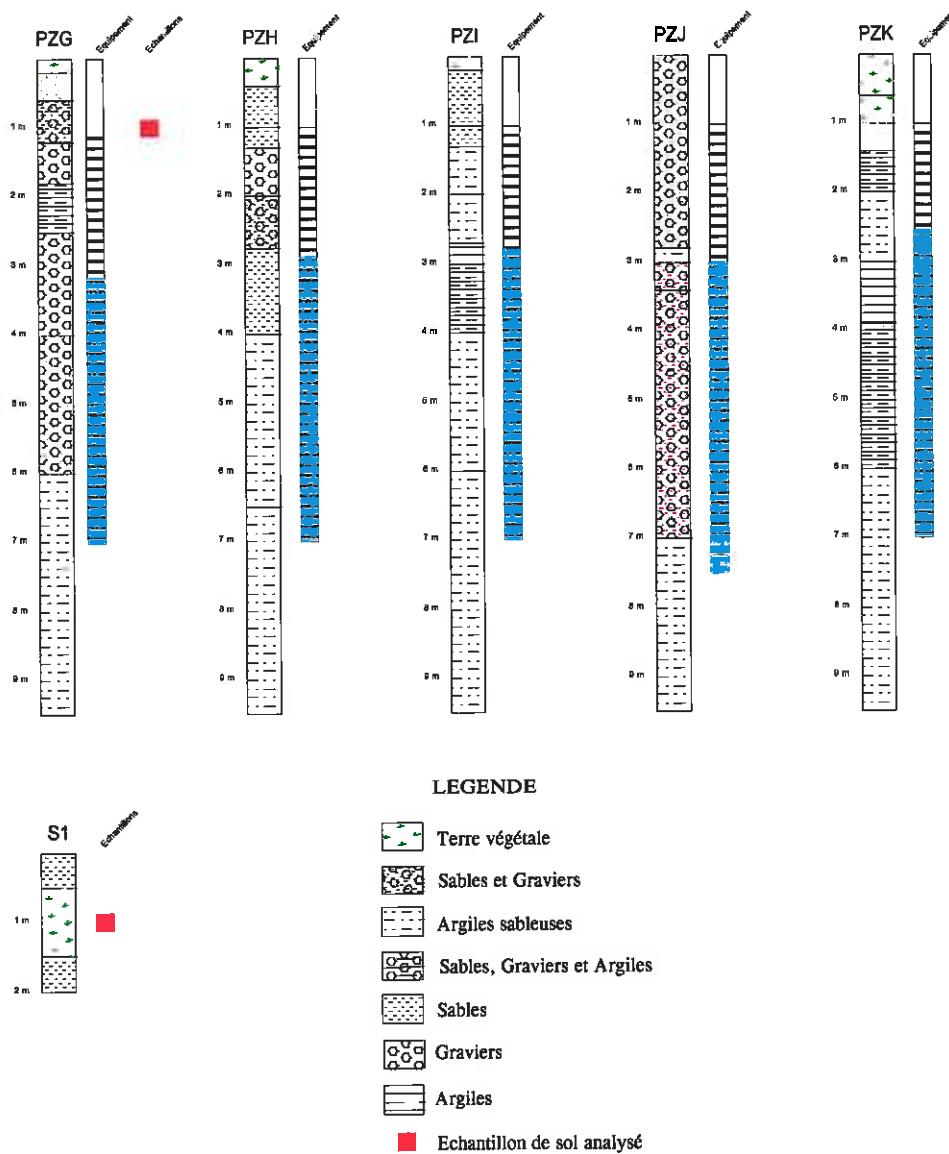
Figure n°10 : Profil lithologique des piézomètres et du sondage (04.089.A.AF(R.09.1).10.1)

Les différents horizons géologiques rencontrés sont décrits dans la figure suivante. L'équipement des piézomètres est également fourni.

Les relevés lithologiques mettent en évidence, sous le revêtement de surface (terre végétale ou remblais), la présence principalement d'argiles sableuses, parfois associées à des graviers.

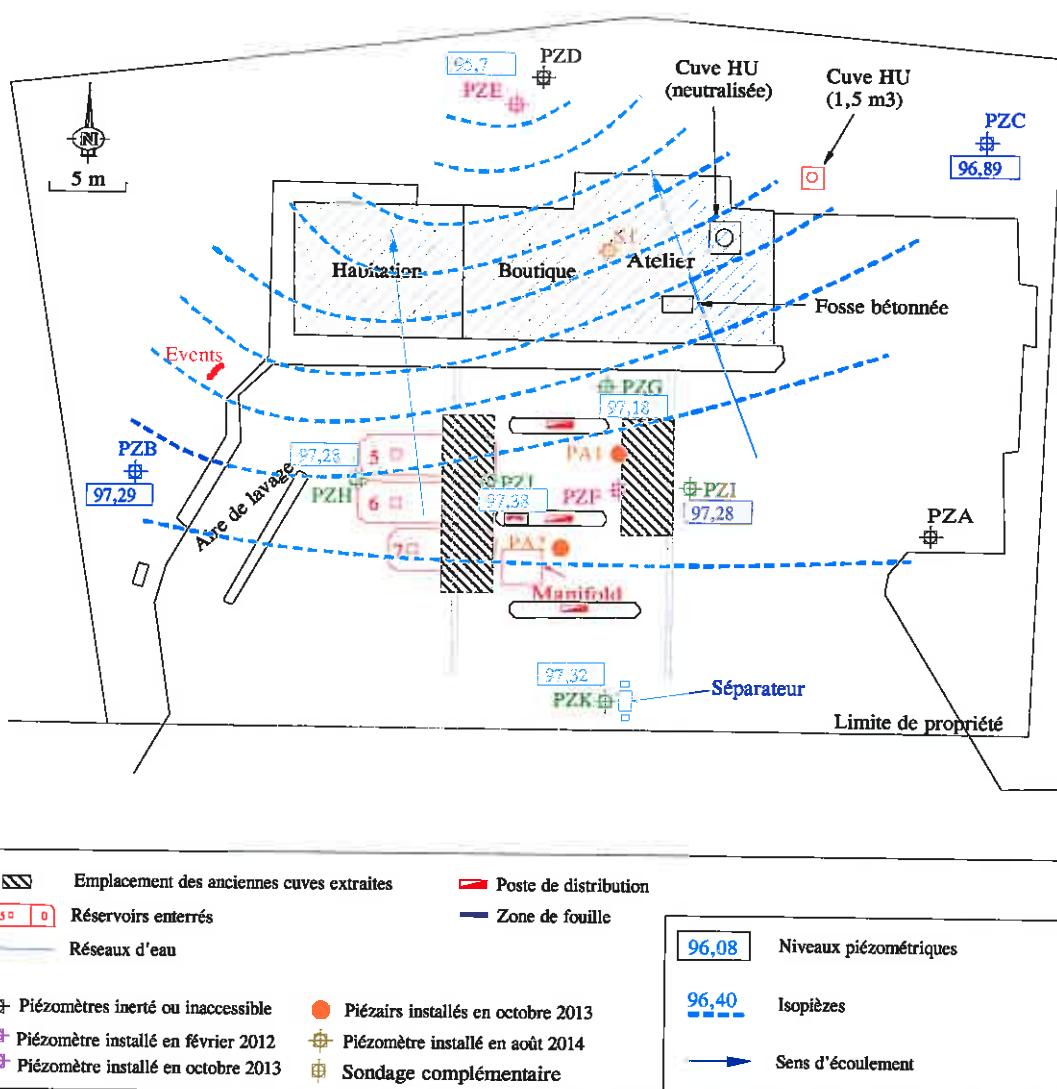
Figure n°13 : Nivellement relatif et piézométrie.
(04.089.A.AF(D.09.1).01.1)

Le sens des écoulements des eaux souterraines est représenté sur la figure suivante.

En août 2014, les eaux souterraines s'écoulent en direction du quart Nord-Ouest, selon un gradient hydraulique de l'ordre de 6 % comme lors de la campagne précédente d'octobre 2013.

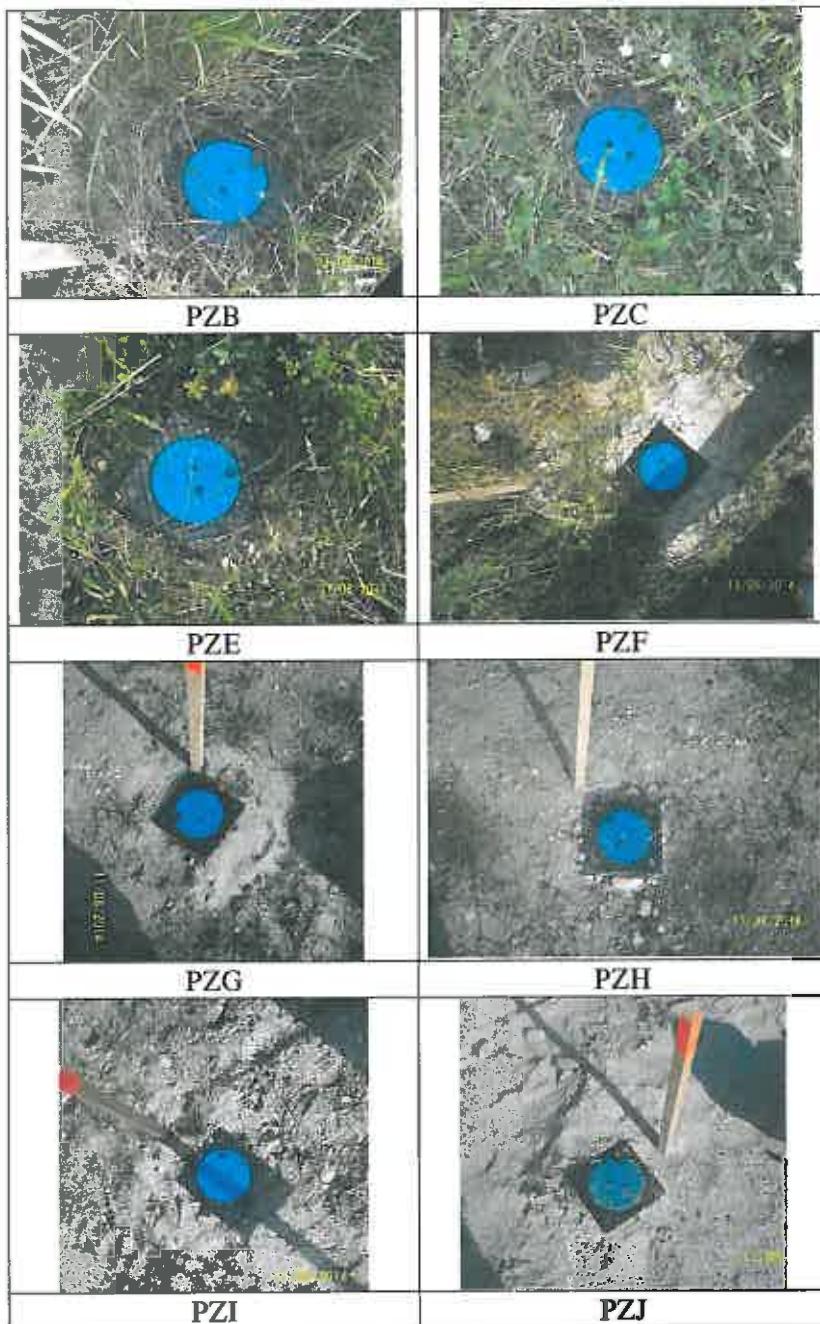
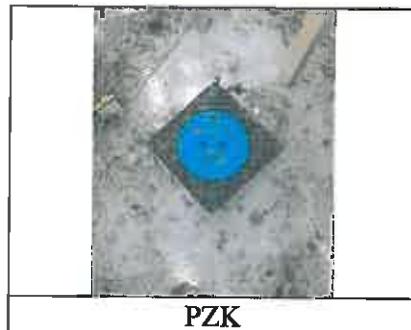
Figure n°14 : Vue des piézomètres

Les neuf piézomètres ont été contrôlés de manière approfondie afin de vérifier leur état et si besoin de recommander des travaux de réfection.

- PZB : la bouche PEHD est en bon état (état général et propreté) ;
- PZC : la bouche PEHD est en bon état (état général et propreté) ;
- PZE : la bouche PEHD est en bon état (état général et propreté) ;
- PZF : la bouche PEHD est en bon état (état général et propreté) ;
- PZG : la bouche PEHD est en bon état (état général et propreté)
- PZH : la bouche PEHD est en bon état (état général et propreté)
- PZI : la bouche PEHD est en bon état (état général et propreté)
- PZJ : la bouche PEHD est en bon état (état général et propreté)
- PZK : la bouche PEHD est en bon état (état général et propreté)

L'ouvrage PZA a été inerté et le piézomètre PZD reste introuvable.

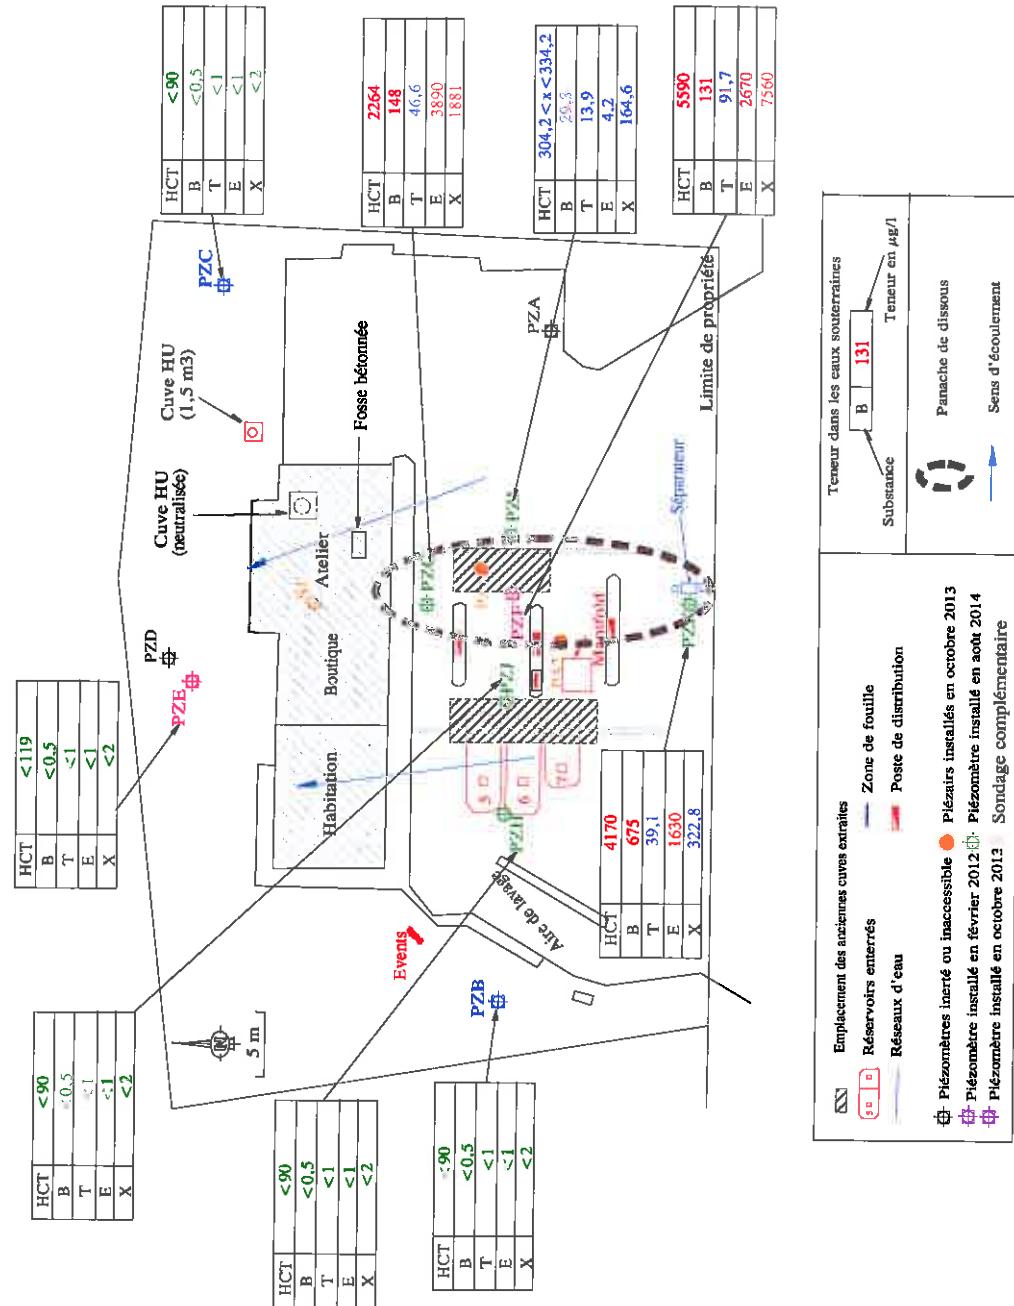
Figure n°18 : Synthèse des impacts résiduels.
(02.003.A.AF(R.63.1).25.1)

L'origine des impacts résiduels dans les eaux souterraines semble être liée à l'ancienne cuve Est extraite en 2014, les anciennes pistes et réseaux de distribution et/ou l'ancien séparateur.

Les résultats d'analyses des eaux souterraines de la dernière campagne de contrôle de la qualité des eaux souterraines sont présentés sur la figure de la page suivante.

Les résultats d'analyses des eaux souterraines permettent d'identifier un panache en dissous situé au niveau des piézomètres PZF, PZG et PZK. Un impact plus limité est également identifié en PZI qui permet de délimiter l'extension du panache à l'Est.

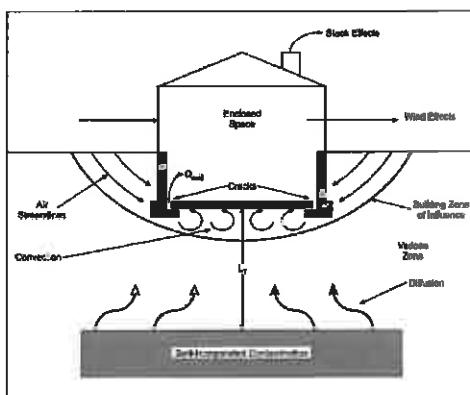
Figure n°26 : Modèle de Johnson et Ettinger - diagramme conceptuel de transfert depuis les sols

A partir de données spécifiques du polluant, de données relatives au site et de données caractérisant le bâtiment, le modèle de Johnson et Ettinger (J&E) permet de déterminer un coefficient d'atténuation (α) qui relie la concentration dans l'air intérieur et la concentration du polluant en phase gazeuse au niveau de la source (sols).

La figure suivante représente le principe de fonctionnement du modèle de Johnson & Ettinger.

Afin de pouvoir modéliser la teneur dans l'air ambiant, différents paramètres doivent être renseignés dans le modèle comme les facteurs relatifs au type de bâtiment, à l'hydrogéologie du site, à la lithologie et aux personnes présentes sur le site.

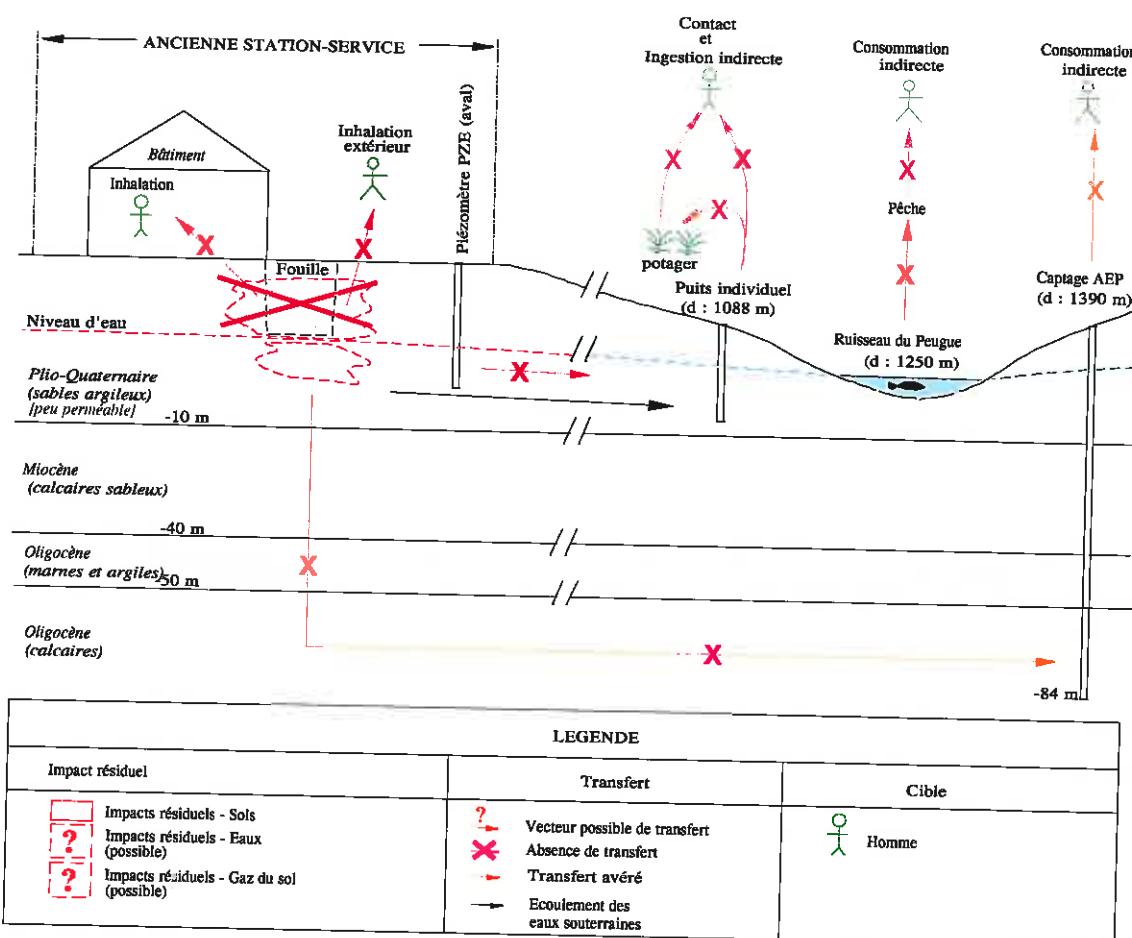
Figure n°36 : Schéma conceptuel août 2014 (usage comparable à la dernière période d'activité)
(04.089.A.AF(R.06.1).36.1)

Rappel : l'usage futur du site retenu correspond à un usage comparable à la dernière période d'activité.

Il est considéré que les eaux souterraines ne feront pas l'objet d'une exploitation au droit du site.

Source	Voie de transfert	Voie d'exposition	Cible	Commentaire	
Sur site	Gaz du sol	Volatilisation	Inhalation air intérieur	Homme	L'analyse des risques résiduels, établie à partir de mesures des hydrocarbures volatils des gaz du sol issues de quatre campagnes, met en évidence l'absence de risque sanitaire par inhalation d'air intérieur dans un futur bâtiment destiné à un usage comparable à la dernière période d'exploitation.	
	Gaz du sol	Volatilisation	Inhalation air extérieur	Homme	Le courrier Ministériel du 08 février 2007 (annexe 1) indique que la problématique inhalation en milieu extérieur n'est pas pertinente	
Hors site	Eaux souterraines	Eaux souterraines (transfert horizontal)	Contact cutané Ingestion indirecte	Homme	Les eaux souterraines au droit de la zone d'excavation présentent un impact en hydrocarbures dissous et BTEX. Toutefois, en l'absence de marquage hydrocarbone en limite aval du site, aucun transfert en dehors de l'emprise du site n'est observé.
