ANCIENNE STATION-SERVICE TOTAL

33710 PUGNAC

RAPPORT DE TRAVAUX

**- CONTRÔLE ENVIRONNEMENTAL DES TRAVAUX DE DEMANTELEMENT -
- OCTOBRE / NOVEMBRE 2013 -**

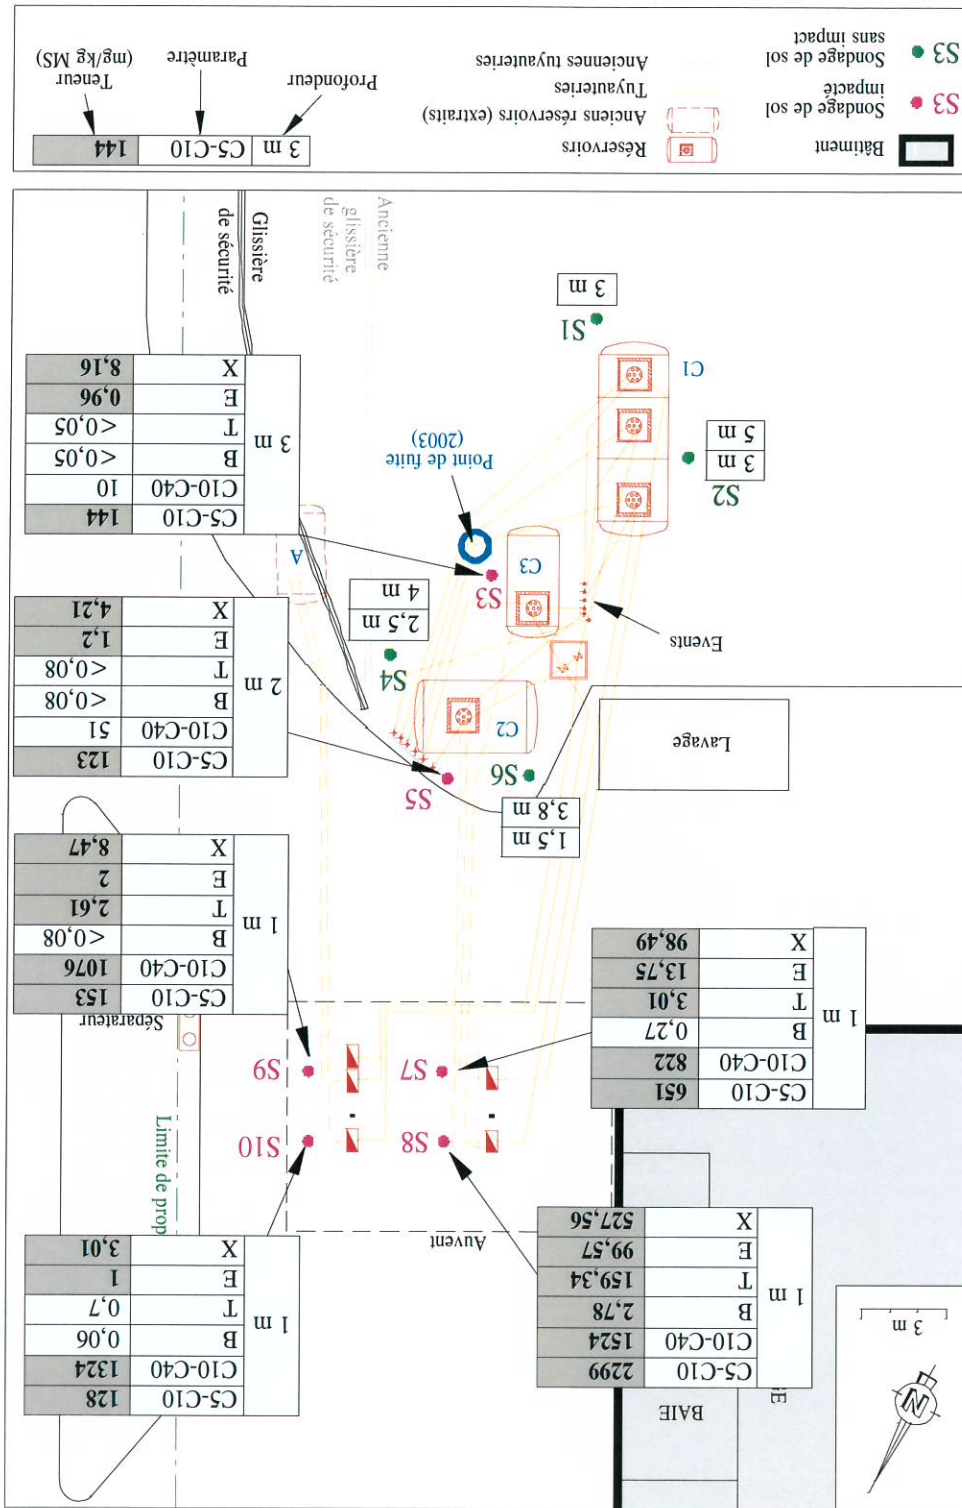
Figure n°8 : Carte des teneurs remarquables en hydrocarbures et BTEX dans les sols (février 2010).

Les terrains recoupés sont principalement constitués de limons jusqu'à un à deux mètres de profondeur, puis d'argiles jusqu'à 8 m de profondeur (base des sondages). A proximité immédiate des réservoirs, des sables de remblaiement ont été recoupés jusqu'à 3,5 m de profondeur avant de retrouver les terrains naturels. Des arrivées d'eau sont apparues entre deux et quatre mètres de profondeur.

Les teneurs significatives en hydrocarbures adsorbés et BTEX constatées dans les sols en 2010 sont synthétisées sur la carte suivante.

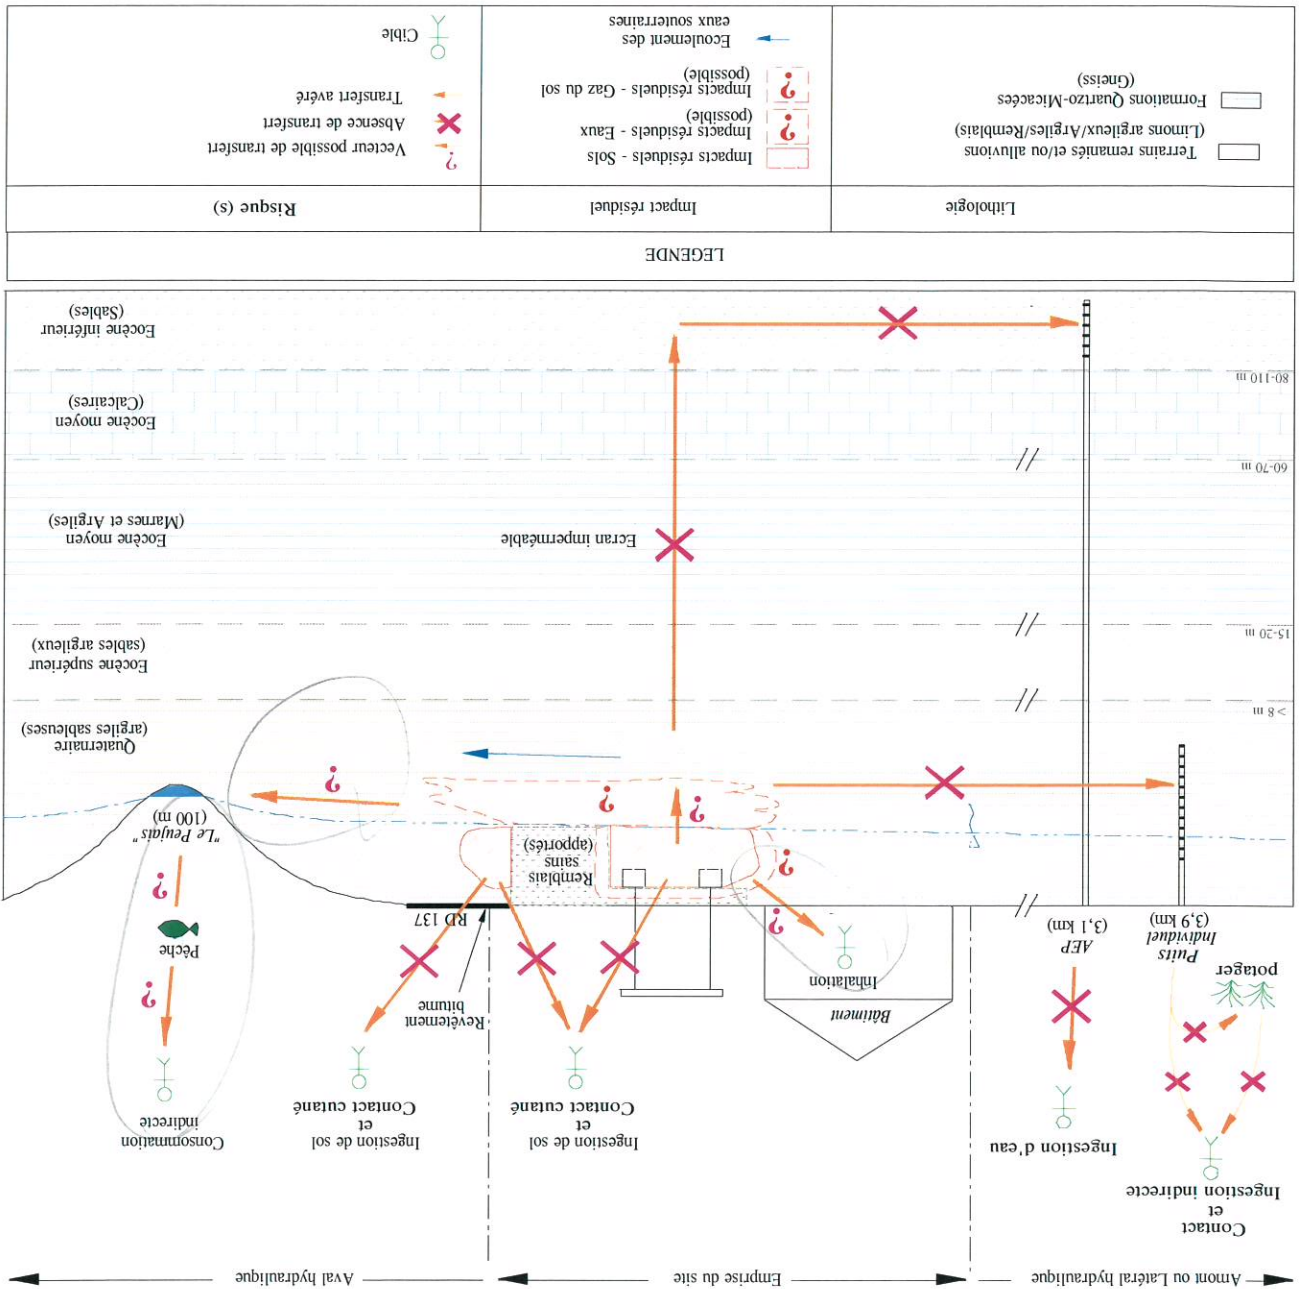
Figure n°25 : Schéma conceptuel – usage industriel
(10.007.A.AF(R.02.1).25.1)

Le schéma conceptuel suivant a été établi en tenant compte de l'état du site après les travaux de démantèlement et du maintien d'un usage comparable à celui de la dernière période d'activité sur le site.

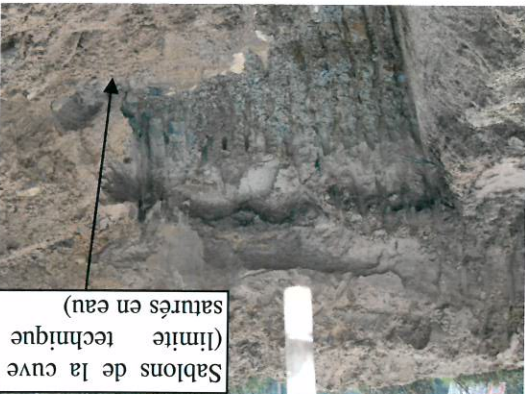
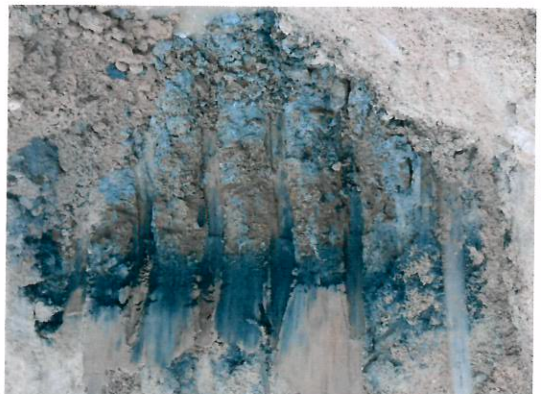
| <p>Flanc Sud du parc à cuves au niveau de la réserve incendie Kit HNU - fond de fouille à 2,5 m</p> <p>Sablons de la cuve C1 - (limite technique - saturés en eau)</p> | <p>Soils excavés</p> |

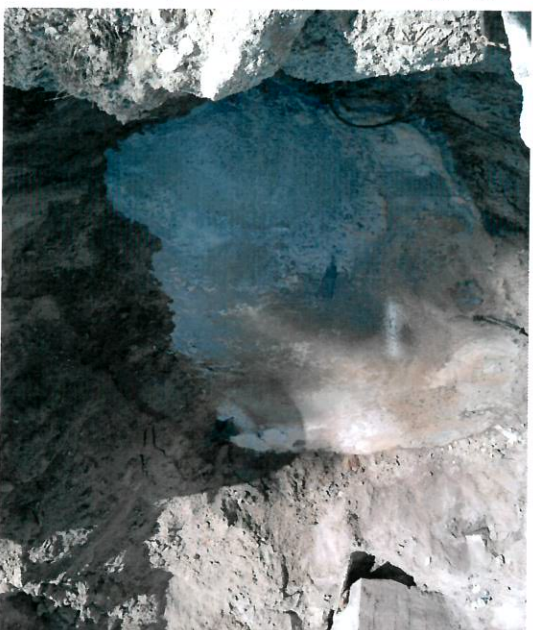
| <p>Dégagement des sols superficiels de la zone Est du parc à cuves</p> | <p>Fouille après enlèvement réservoir C2</p> |

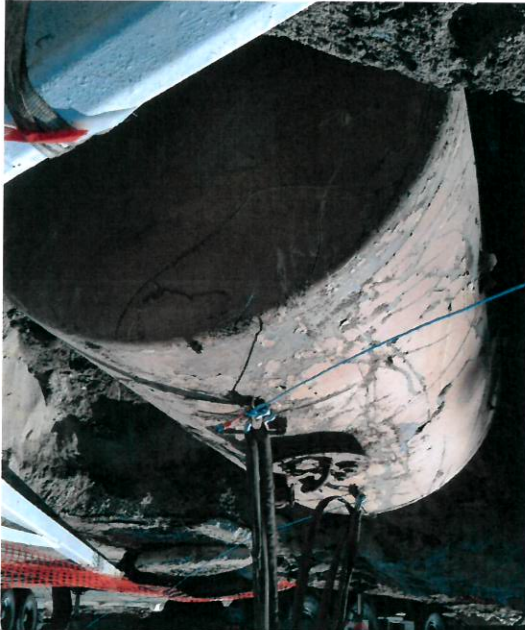
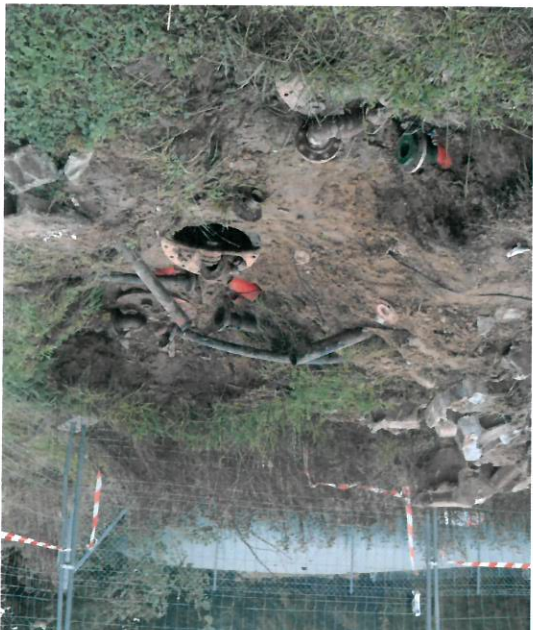
| <p>Extraction réservoir C2</p> | <p>Dégagement réservoir C1</p> |

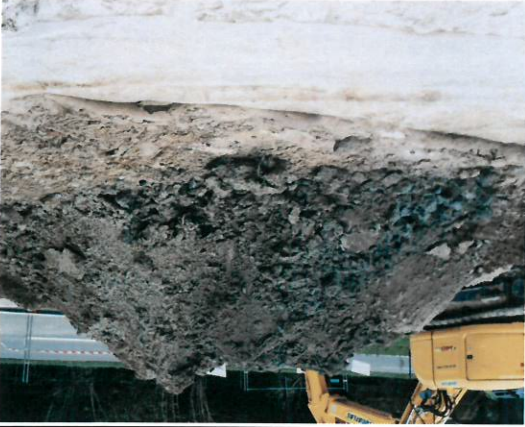
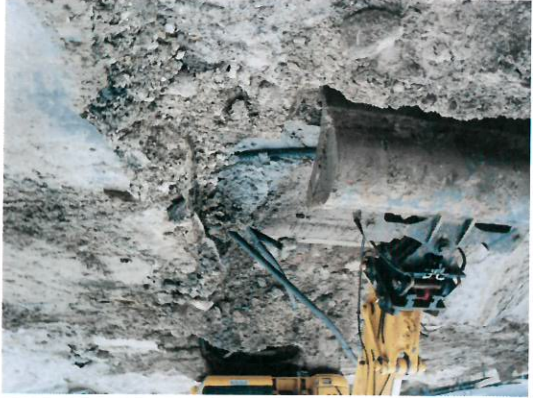
| <p>Stockage des terres compactées sur polyane en sortie de site</p> | <p>Extraction tuyauteries et excavation des sols superficiels</p> |

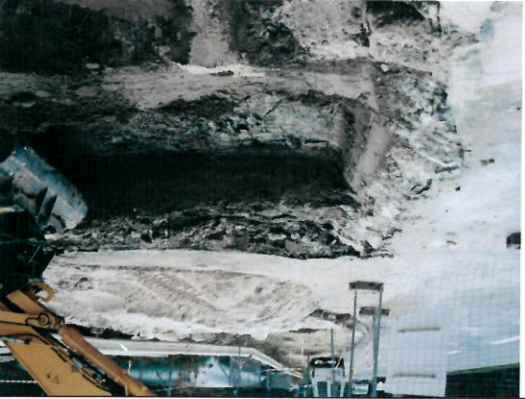
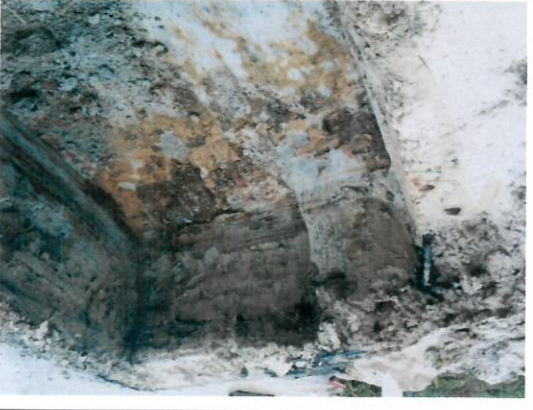
| <p>Excavation des sols superficiels en sortie de site</p> | <p>Excavation en sortie des pistes côté route</p> |

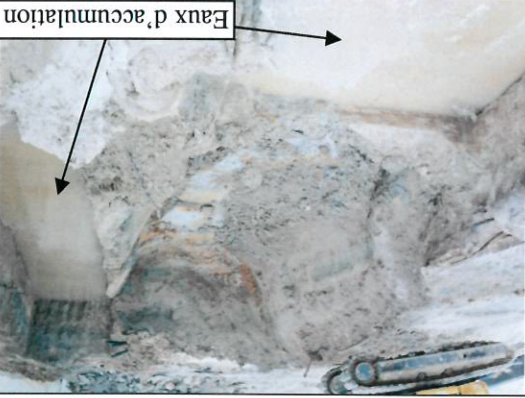
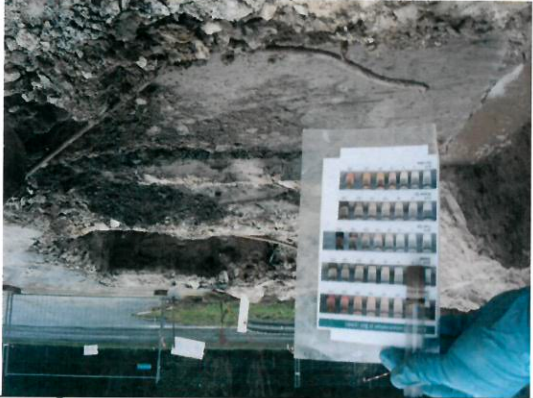
| <p>Excavation en sortie des pistes</p> <p>Eaux d'accumulation</p> | <p>Excavation en cours en sortie des pistes Kit HNU - sols superficiels</p> |

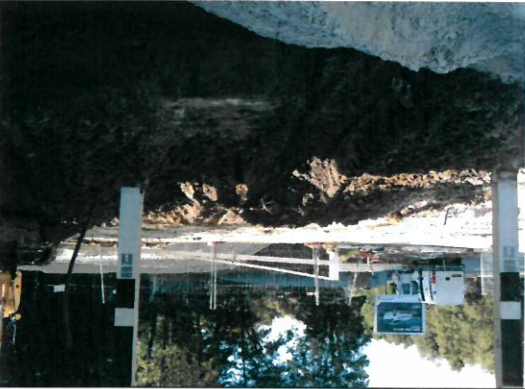
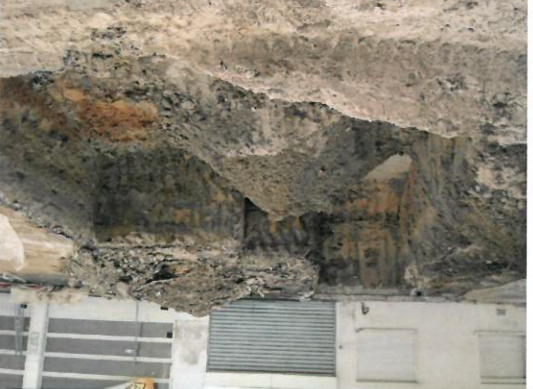
| <p>Curage des sols superficiels sur pistes</p> | <p>Fouille après excavation en entrée des pistes</p> |

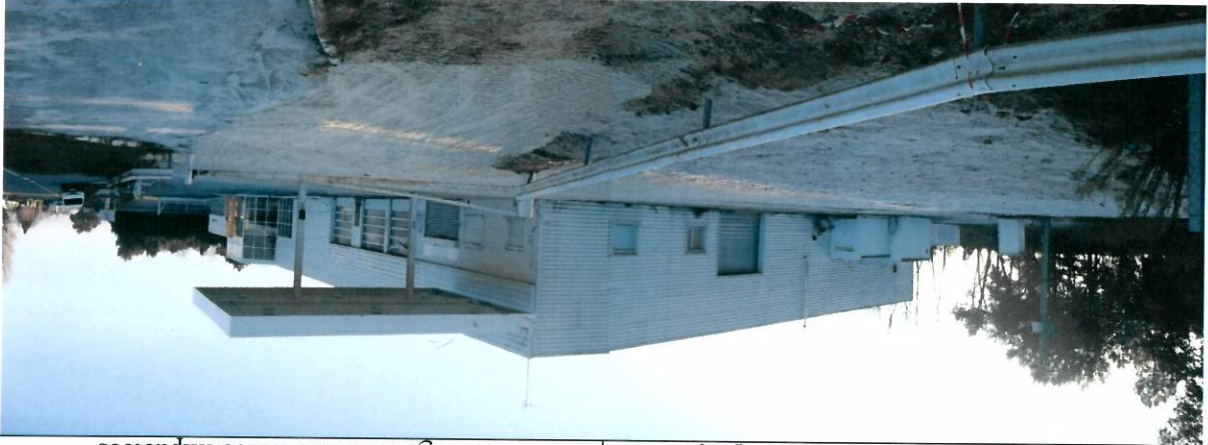
Vue de l'ensemble de l'ancienne station-service après remblaiement

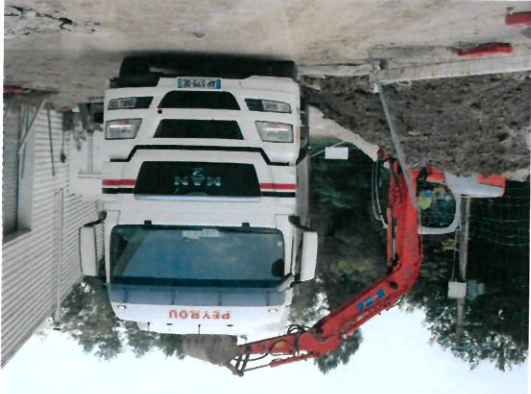
Chargement des terres impactées

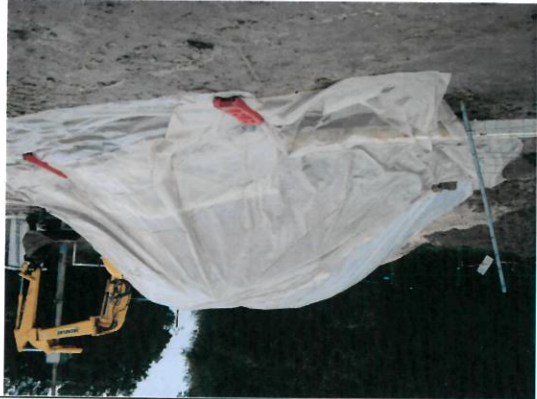
Stockage des terres impactées sous polyane
