PI NT ARPM 16 0001

Assistance à maîtrise d'ouvrage en amont de l'assainissement radiologique d'une parcelle du site des bassins à flots

Analyse préparatoire à l'étude Historique

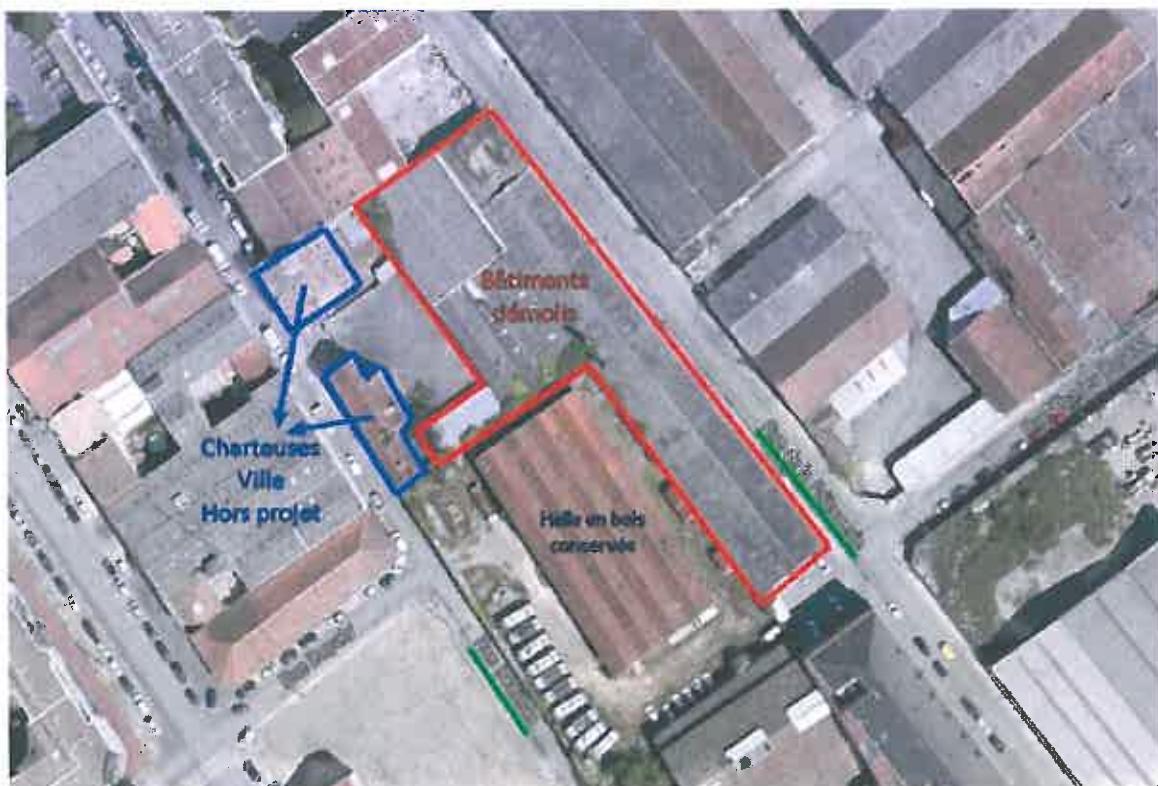
Figure 4 : Organisation du bâti et périmètre des bâtiments à déconstruire

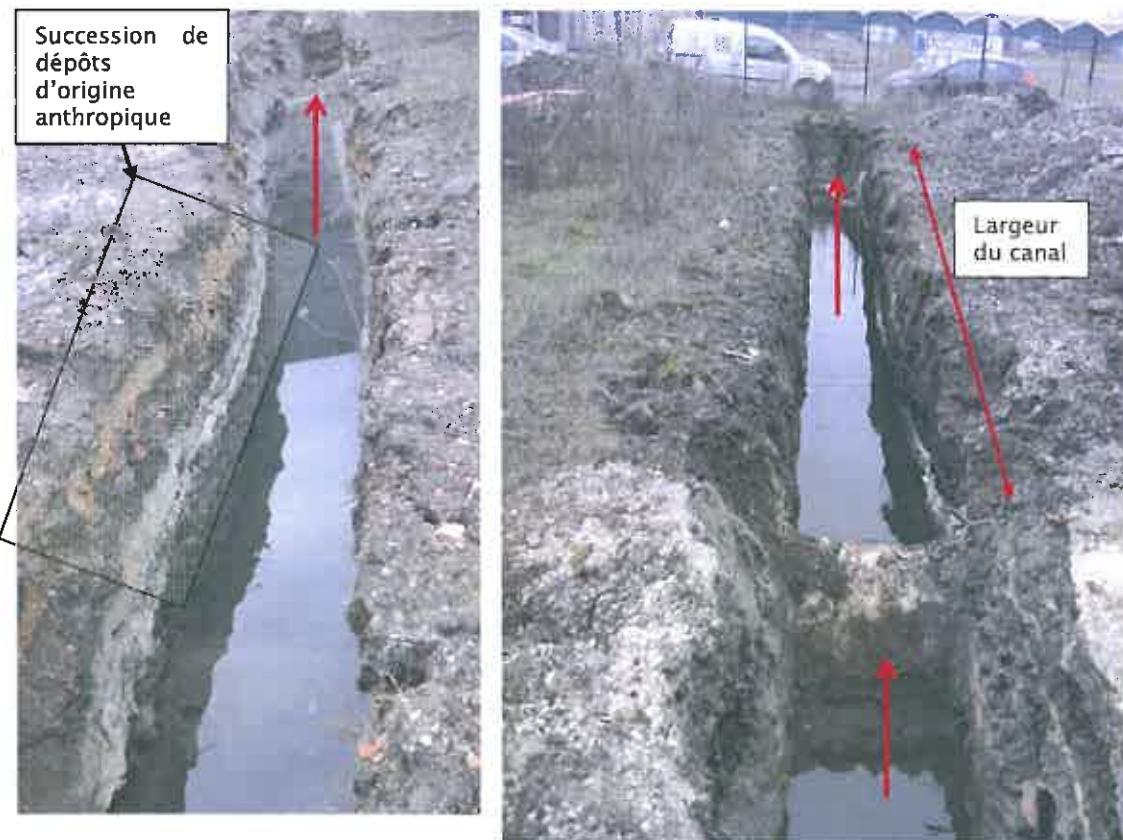
Figure 5 : Mise à nu des bordures (flèches rouges) d'un canal d'axe nord-ouest sud-est

Ce canal est identifié comme étant l'un des canaux associés au fonctionnement d'un moulin. Le moulin des Chartrons, construit à la fin du XVIII^e siècle, et d'une largeur d'environ 15 mètres.

Sur la figure 5 à gauche, on observe une succession de lits de couleurs variées, indiquant la succession de dépôts d'origine anthropique.

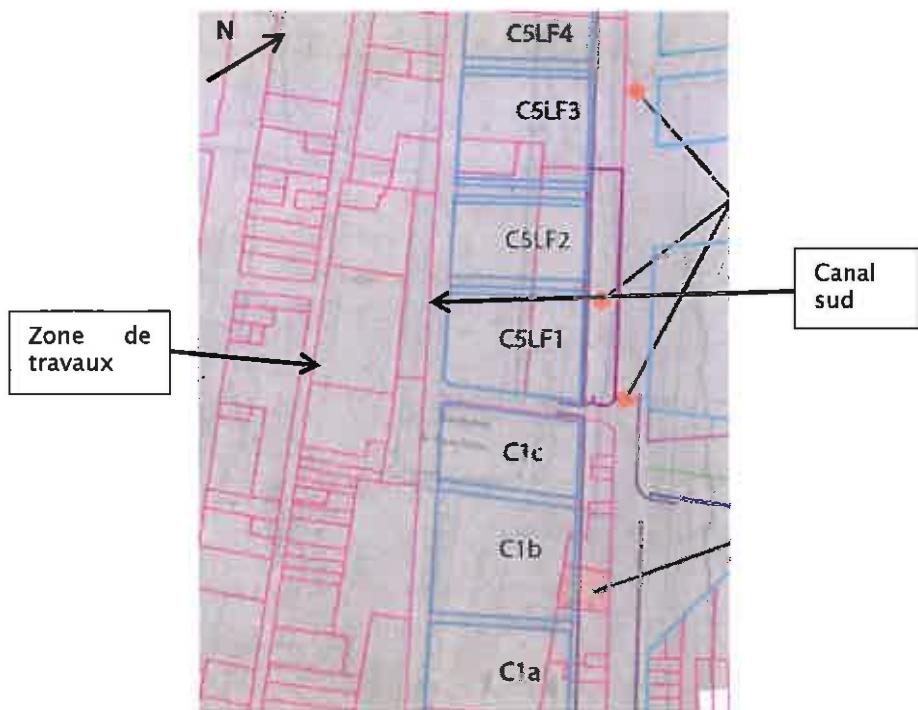
Figure 6 : Superposition du cadastre avec un plan du début du XIX^e siècle (Service archéologique de Bordeaux)

La superposition du cadastre avec les plans historiques de la première moitié du XIX^e siècle permet de positionner cet ouvrage sous le bâti démolí en 2012.

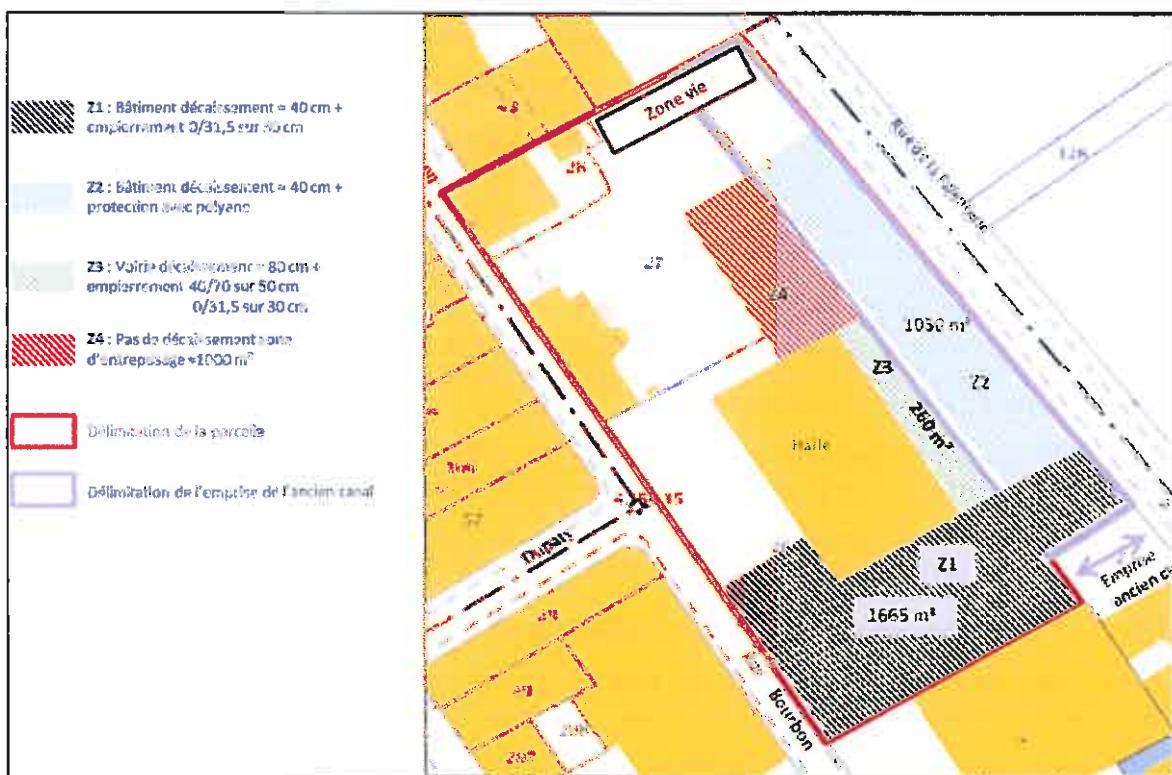
Figure 7 - Plan des excavations réalisées début 2015, avant le déclenchement du portique à Lapouyade

Les zones excavées sont remblayées au fur et à mesure de l'avancement des travaux par de la grave. Les épaisseurs de matériaux mis en place sont précisées sur la Figure 7.

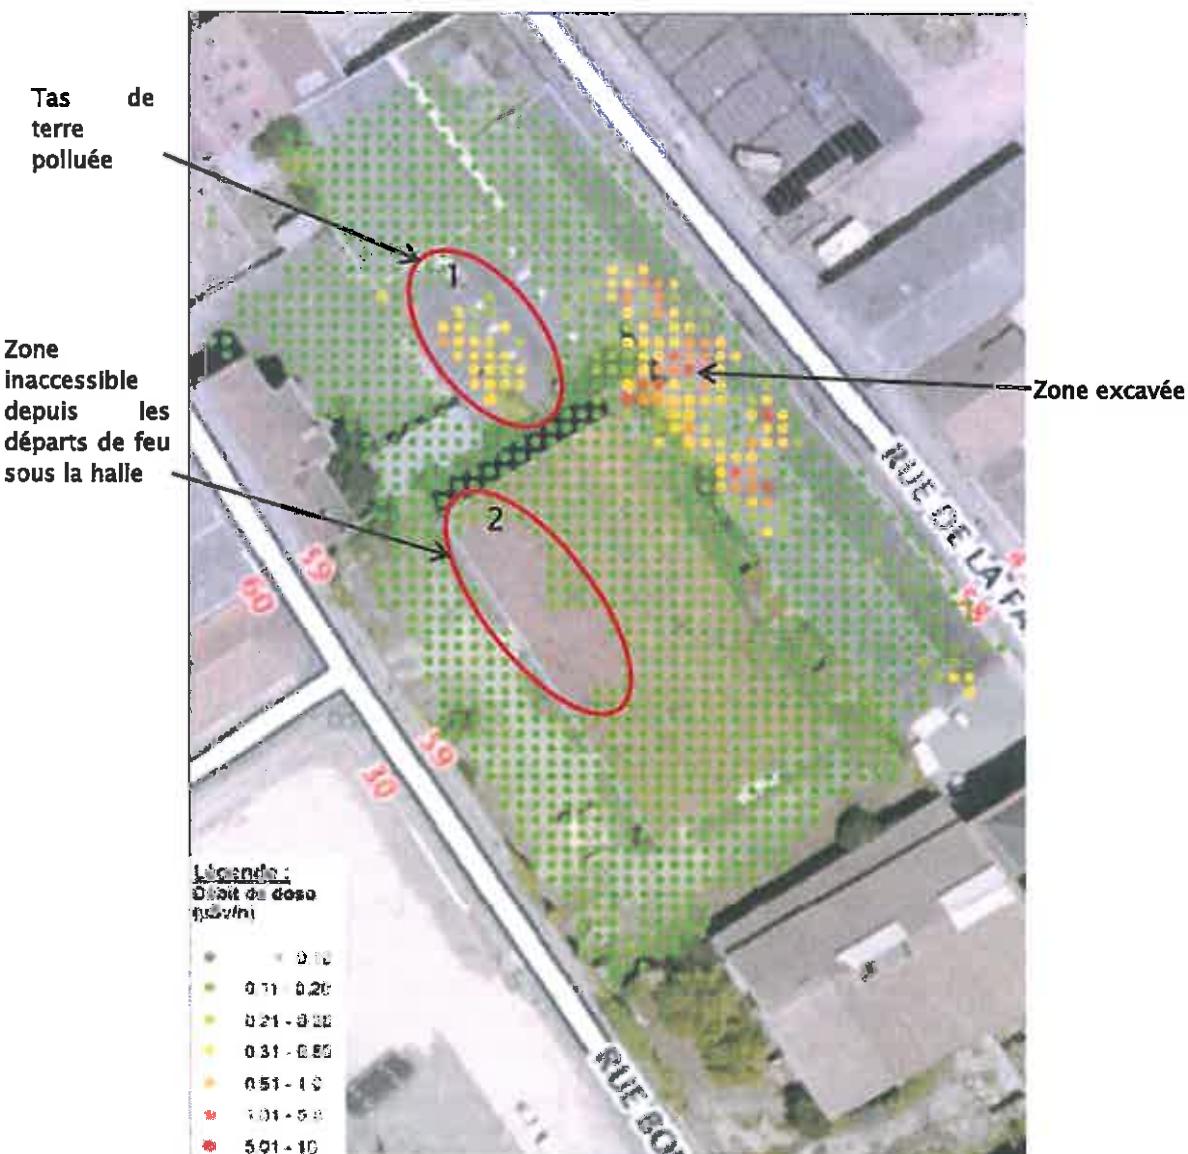
Figure 8 - Cartographie des débits de dose à 50 cm du sol réalisée par le CENBG

La cartographie issue de la campagne de mesures menée par le CENBG [7] entre juin et aout montre que la pollution se concentre principalement au niveau de la zone 2, à l'emplacement de l'ancien bâtiment démolis le long de la rue de la Faïencerie et surplombant le canal. Ce marquage se retrouve dans les terres excavées et entreposées sur le site.

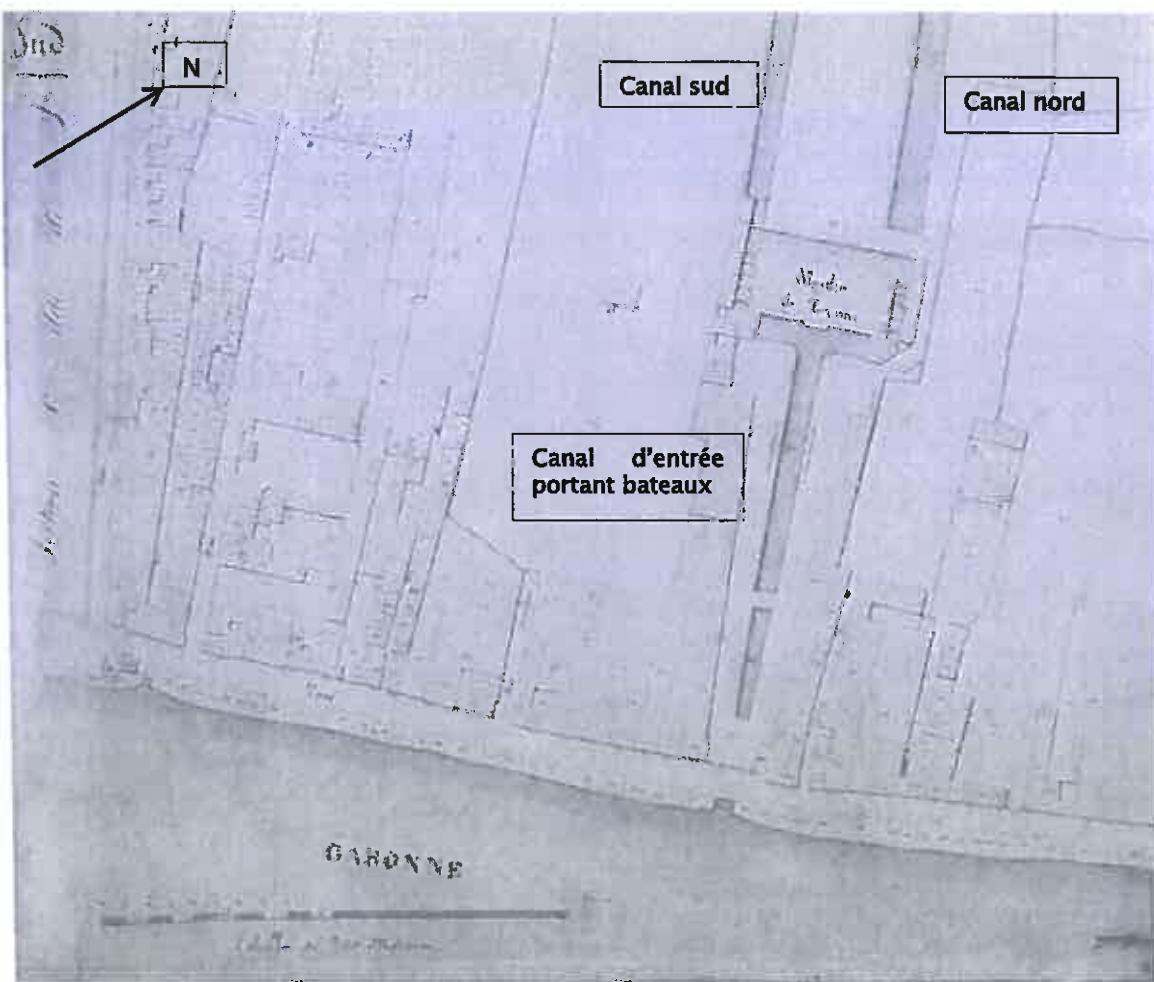
Figure 9 : Plan du moulin et de ses canaux (début du XIX^e siècle)

- d'un bâtiment principal (le moulin) ;
- Du côté de la Garonne, son entrée est organisée autour d'une vaste cour, divisée en deux parties par un canal bordé de deux murs. Cette voie d'eau servait à certaines gabarres pour venir décharger leurs sacs de blé ;
- Du côté des marais (au nord), de deux canaux d'axe nord-ouest sud-est, dits canaux nord et sud dans le présent document (figure 9).

Le fonctionnement du moulin repose sur un mécanisme marémoteur. En liaison avec les canaux situés au nord du moulin, les eaux évoluent entre le canal d'entrée et cela en fonction des marées. Cette information indique que le fond du canal se situerait autour de 0 m NGF.

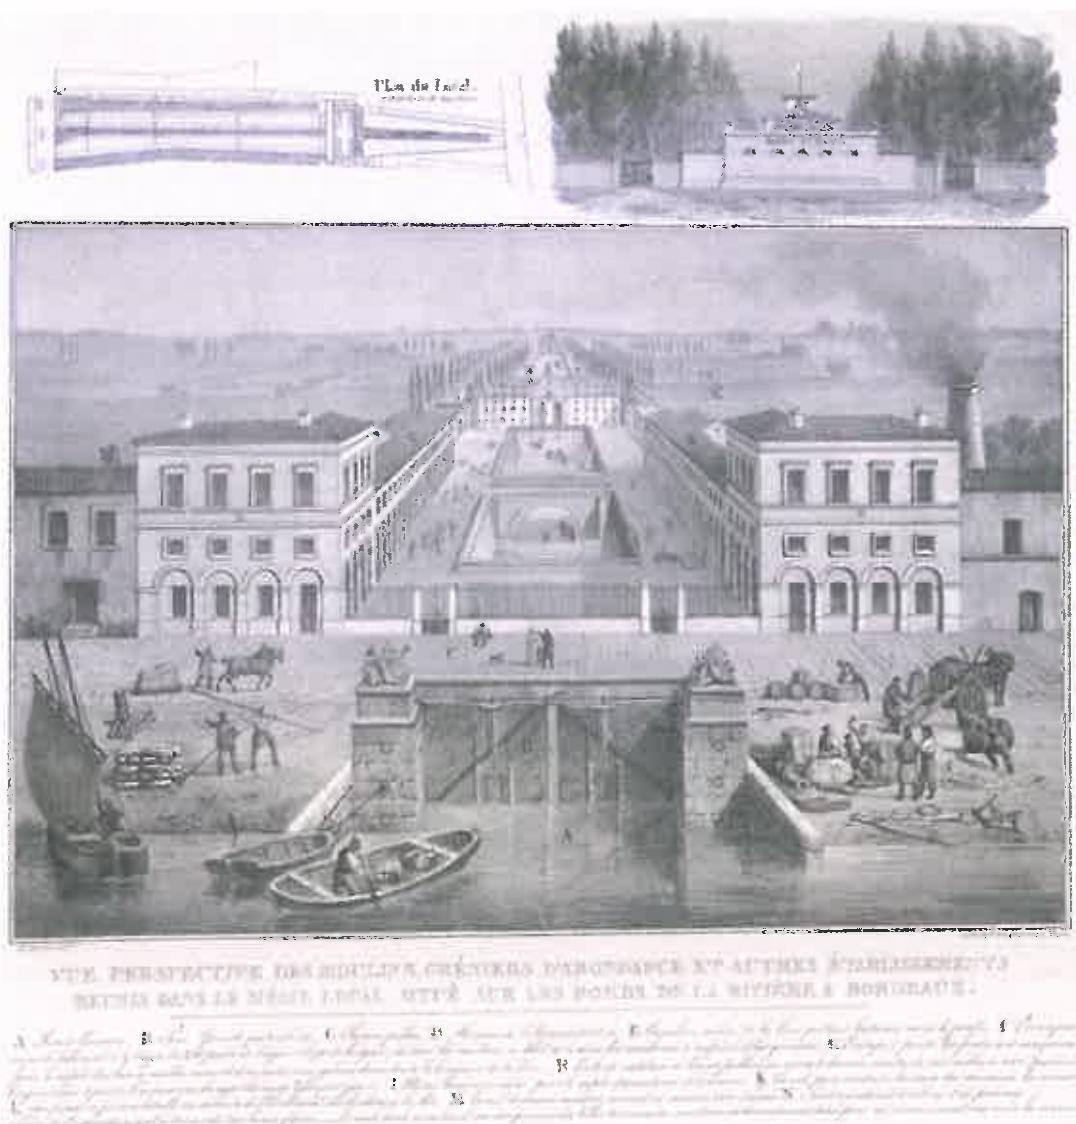
Figure 10 : Vue perspective des moulins, vers 1825, lithographie de G. Engelmann, Paris (Bibliothèque municipale de Bordeaux, XXII/45)

- Le canal Nord servira de bains publics et d'école de natation. Il était aménagé sur 40 m de long (à l'opposé du moulin) ;
- Le canal sud servira de fosse à mûre et de transport de bois. Il sera aussi aménagé pour servir de lavoir ;
- Un canal central situé entre ces deux canaux servira principalement à l'évacuation des eaux des marais (figure 10).

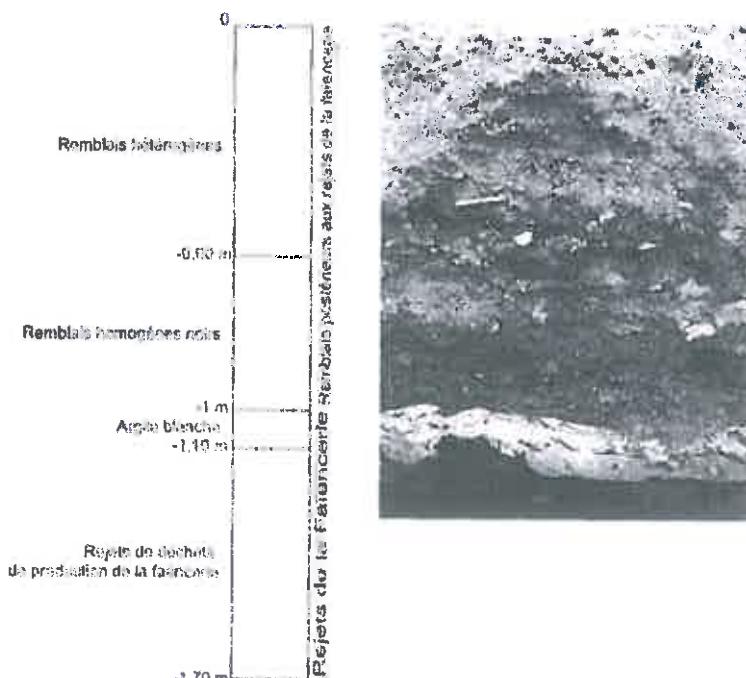
Log stratigraphique de la tranchée 2, au droit du point de carottage P1

Figure 13 : Log des remblais au 75 rue Bourbon

Le canal Sud semble avoir été comblé à partir de 1851 par des rebuts de porcelaine. Lors des fouilles archéologiques préventives au chantier de construction du 75 rue Bourbon, une coupe stratigraphique a été établie (figure 13).

On constate dans cette succession que les déchets issus de la production de faïence et l'argile blanche (matière première dans cette industrie) constituent la base du remblai, au-dessus des alluvions.

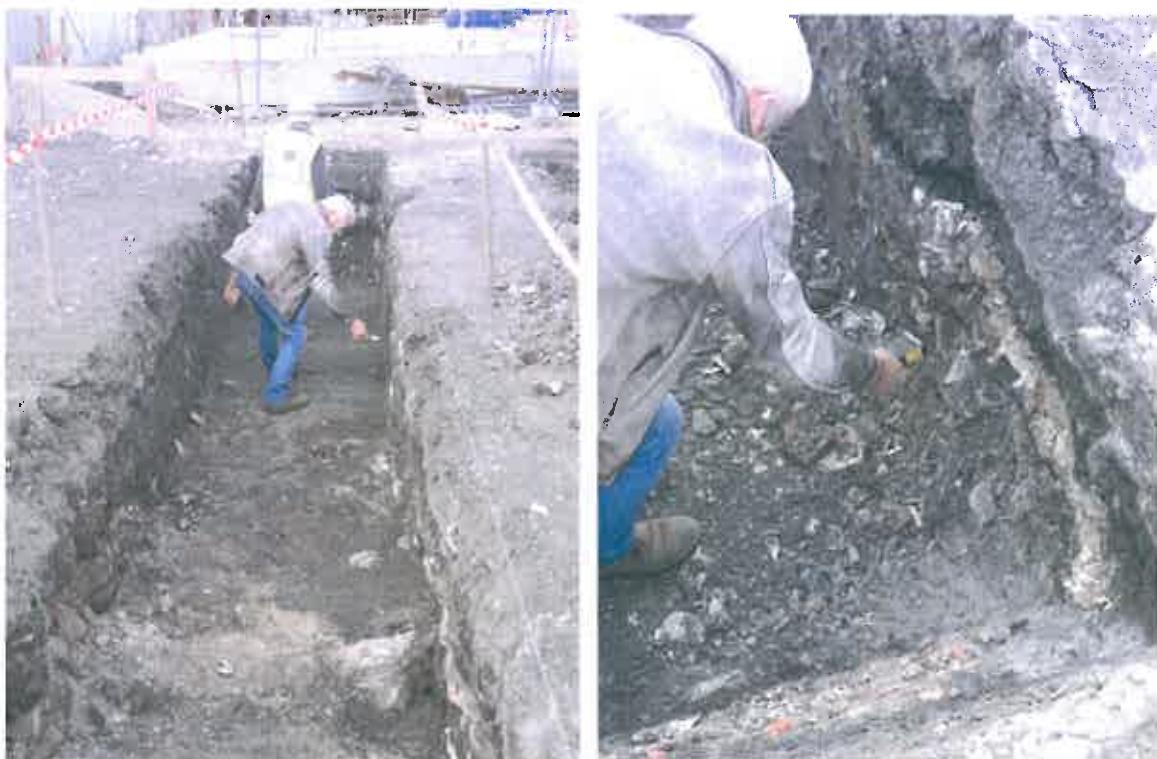
Figure 14 : Contrôle du mobilier retrouvé au 75 rue Bourbon

De plus, les débris ramassés à proximité du site de l'ancienne manufacture Vieillard ont été contrôlés avec un dosimètre SAPHYMO. Les mesures de débit d'équivalent de dose effectuées ont indiqué des valeurs entre 0.04 et 0.09 µSv/h qui correspondent au bruit de fond moyen (Figure 14).

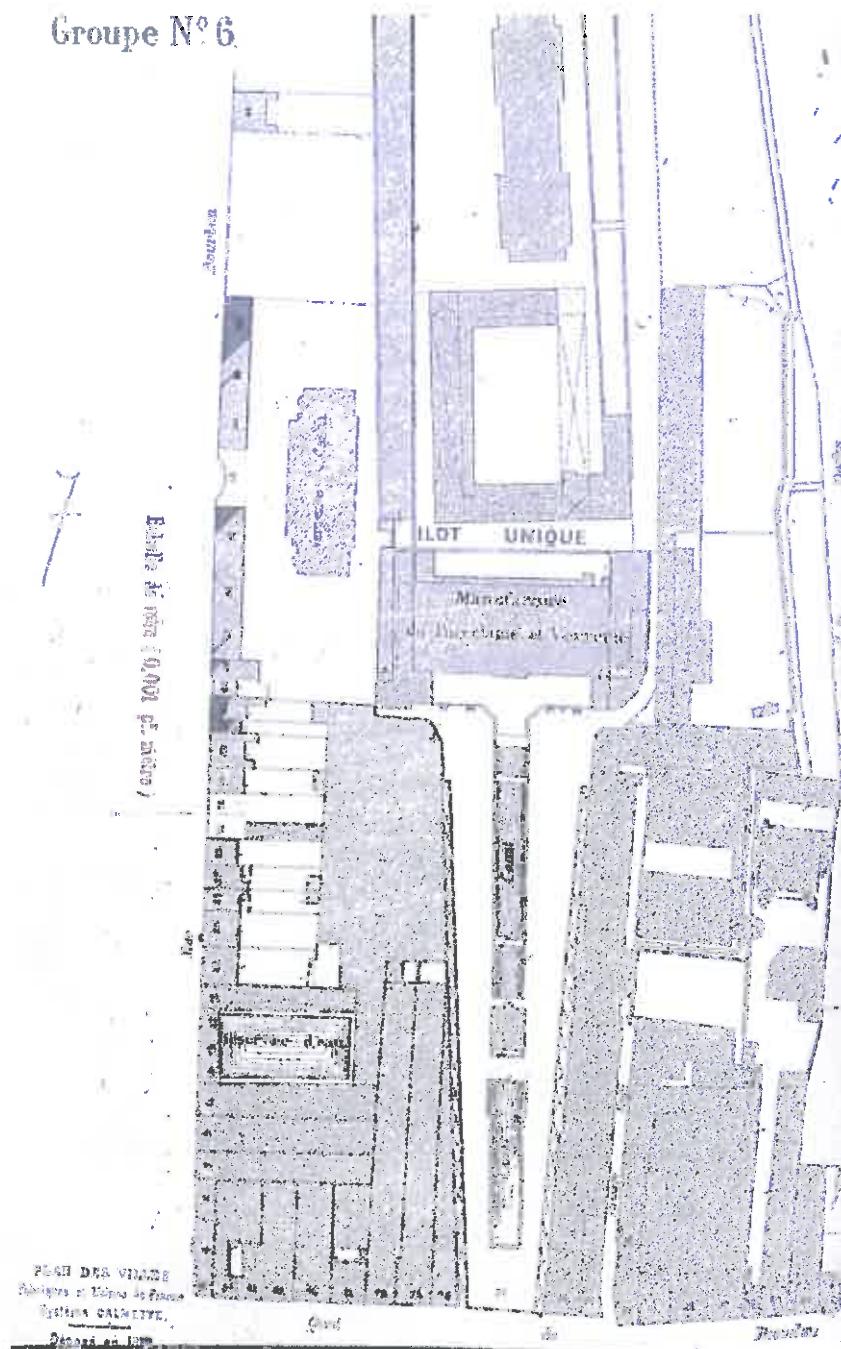
Figure 15 : Plan de ville indiquant le comblement en 1870 du canal Sud

Le comblement total du canal est achevé avant 1870. En effet, le canal sud est entièrement comblé sur le plan de 1870 (figure 15) et sur la carte 1886 (figure 16) et une construction est établie par la faïencerie sur l'emprise du canal.

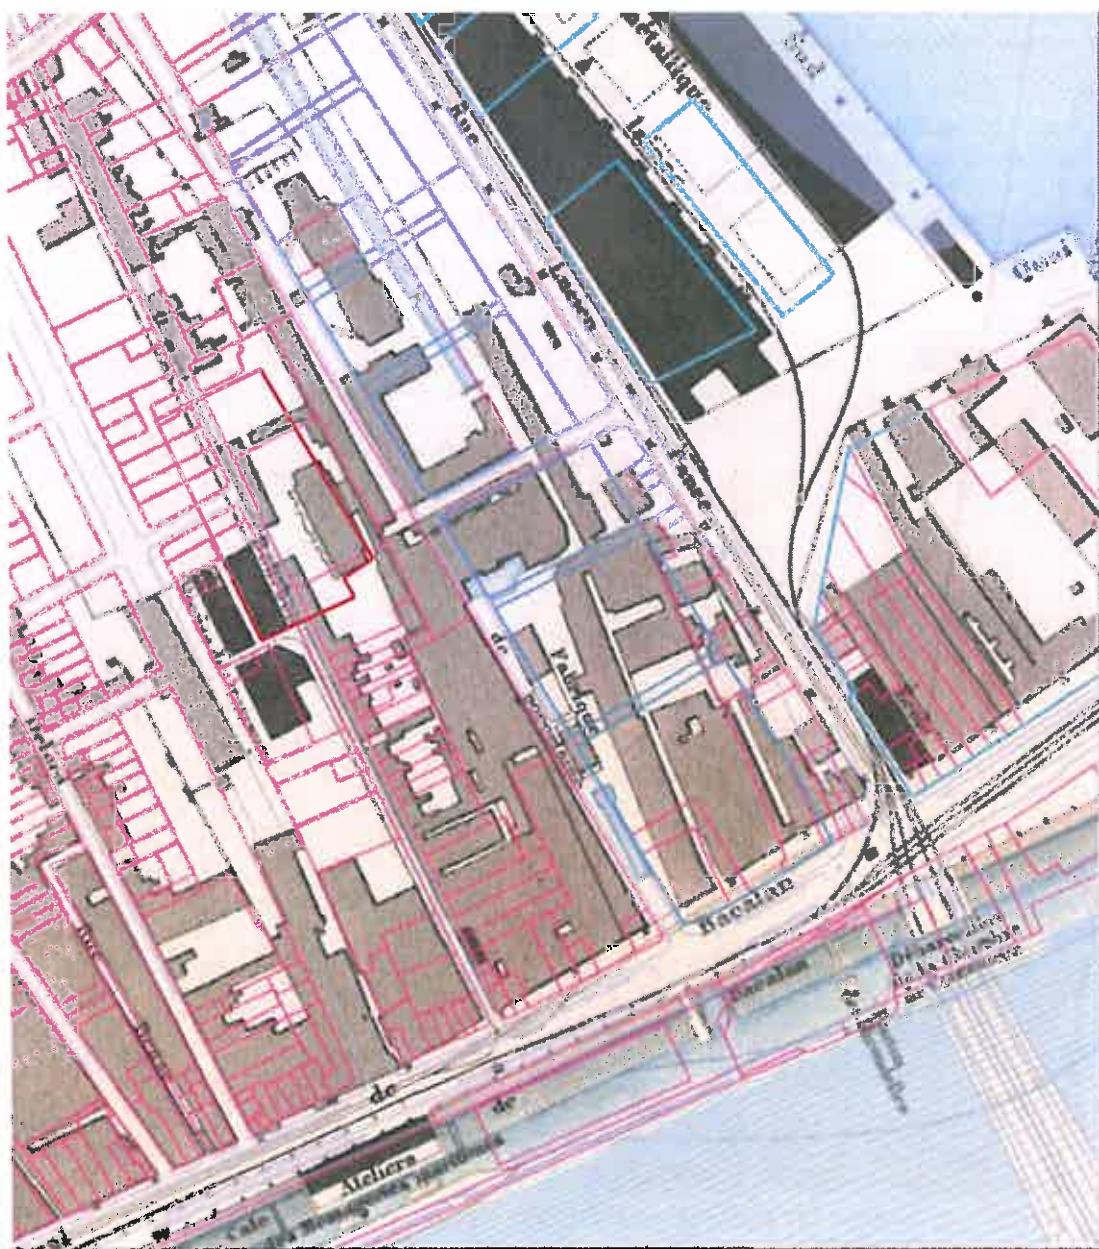
Figure 16 : Superposition du cadastre actuel et d'un plan de 1886 (réalisation services d'archéologie préventive de Bordeaux-Métropole)

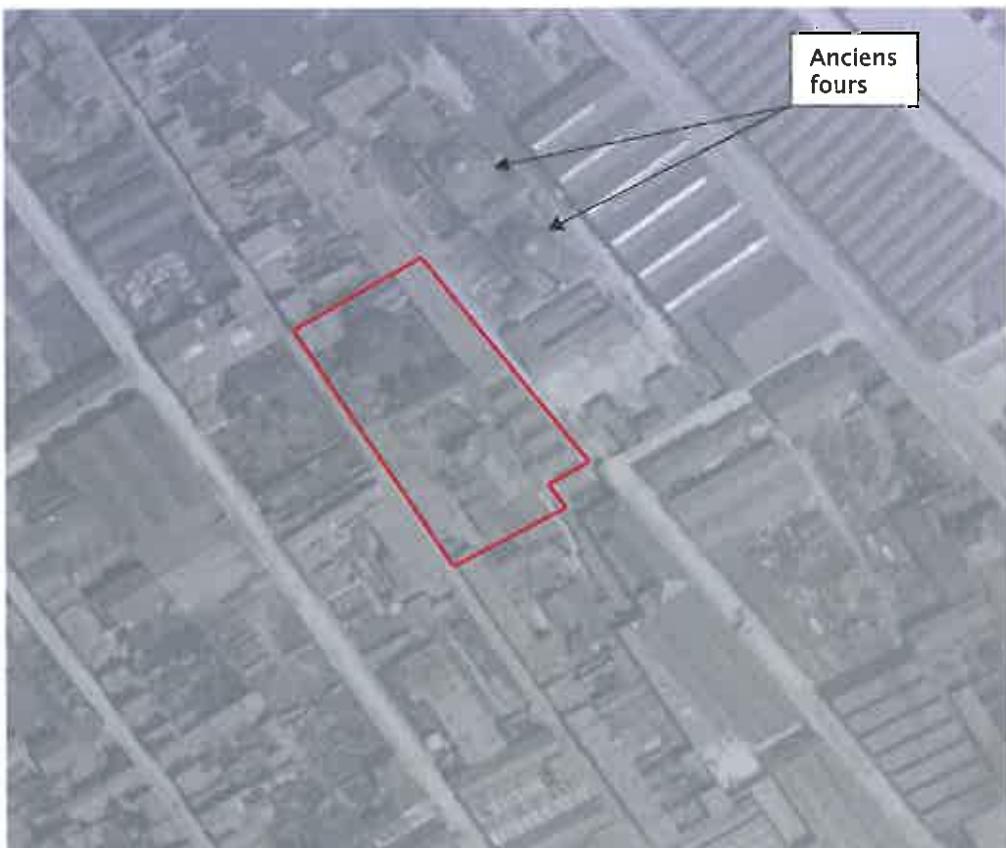
Figure 17 : Photo aérienne de 1924 (Source IGN)

Sur la photographie aérienne de 1924 (figure 17), au nord-est du site apparaissent les fours de l'ancienne faïencerie/verrerie Vieillard.

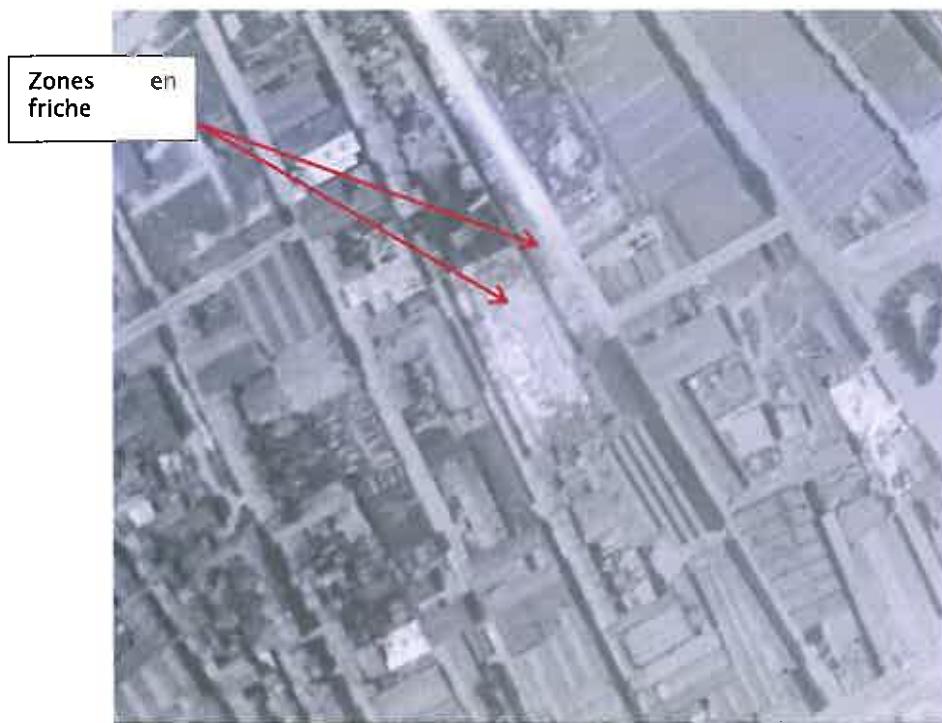
Figure 18 : Photo aérienne de 1933 (Source IGN)

À partir de 1930, les activités portuaires se décalent vers l'aval du fleuve et commencent progressivement à abandonner Bacalan. L'ensemble des bâtiments de la zone d'étude et notamment le bâtiment de la parcelle RY 1, situé à l'aplomb du canal en 1924, disparaissent sur la photographie aérienne de 1933 (figure 18). La rue de la Faïencerie a été percée depuis le quai de Bacalan et longe l'ancien canal. Un mur sépare la parcelle RY 1 des autres parcelles.
