EVALUATION ENVIRONNEMENTALE (EVAL Phase 1 et 2)

Localisation du site : 36 Cours Bacalan

33 390 BLAYE

Typologie du site : Dépôt pétrolier/ Fabrication de terreaux/ Négoce de pneus

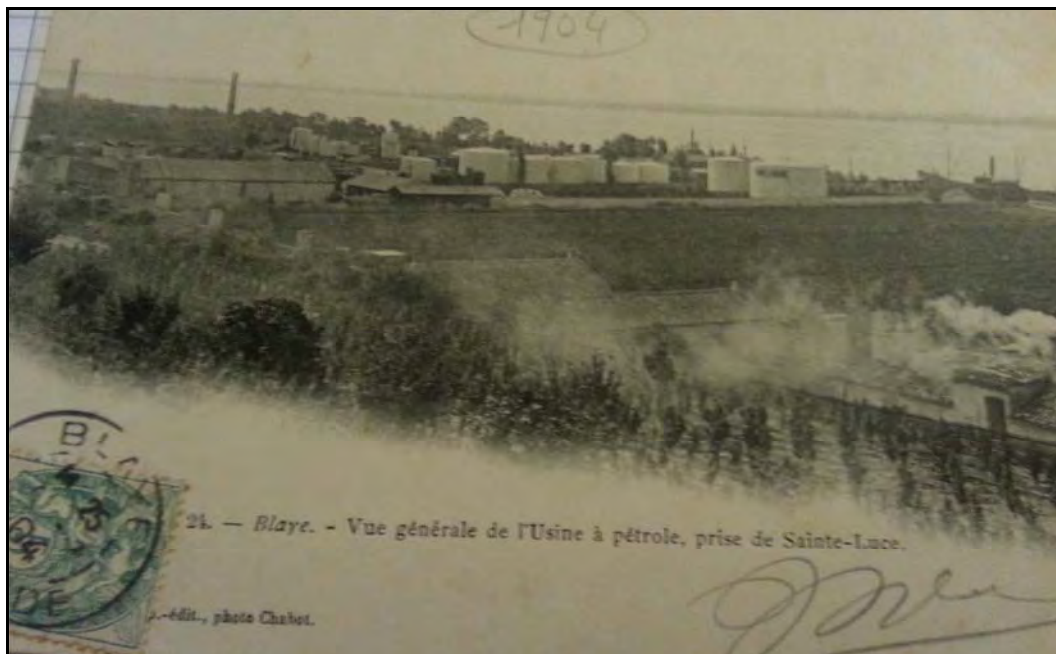
Figure n°4 : Carte postale de l'usine en 1904

La figure suivante présente une carte postale de l'usine en 1904 (d'autres cartes postales de l'usine sont visible en annexe V).

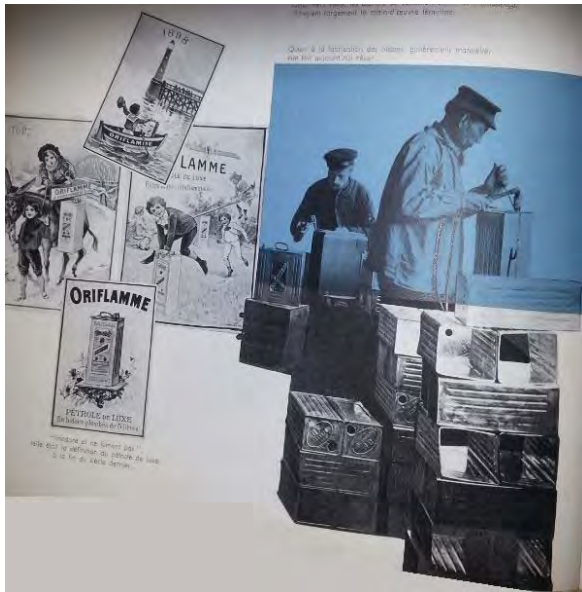
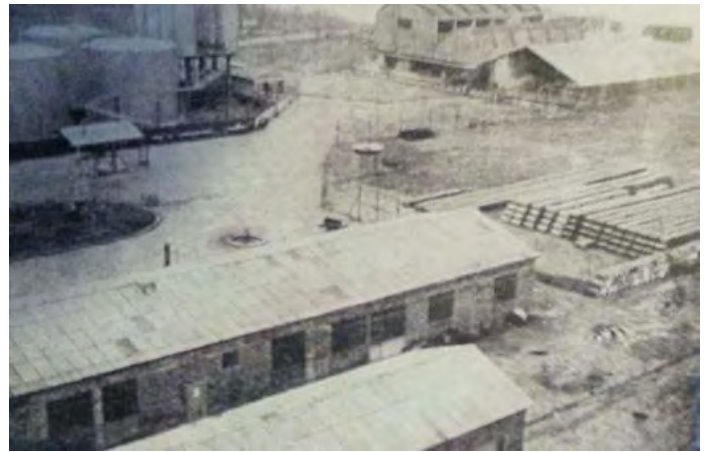
Figure n°5 : Exemple de bidons fabriqués dans l'usine et photographie de l'usine avant 1914

La figure suivante présente un exemple de bidon fabriqué dans l'usine, ainsi qu'une photographie de l'usine avant 1914 où un stockage important de fûts est visible à droite de la photographie.

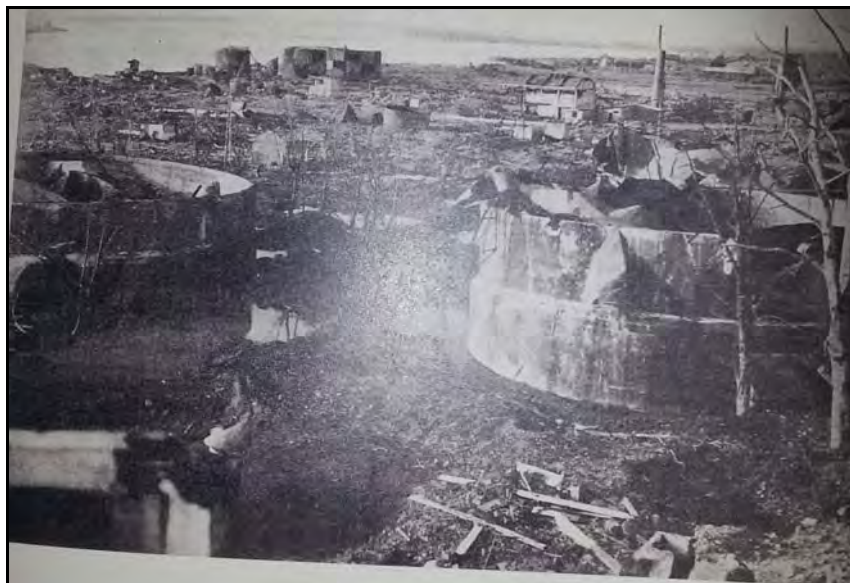
Figure n°6 : Photographie de l'usine après les bombardements de 1940
(15.117.RA.001.01.fig07)

Le 15 août 1940 à 0h40, l'usine est bombardée par l'aviation anglaise, aucune victime n'est à déplorer mais les dégâts matériels sont colossaux. L'usine est en feu, celui-ci ne sera maîtrisé que le lendemain vers 16h00. D'après André Vallée, ingénieur chez Desmarais sur l'usine de Blaye, les pertes totales sont de 50 millions de litres d'essence, benzol et produits noirs, l'usine est aux deux tiers détruites.

La figure suivante présente une photographie de l'usine après le bombardement de 1940 prise depuis le sud-est de l'usine.

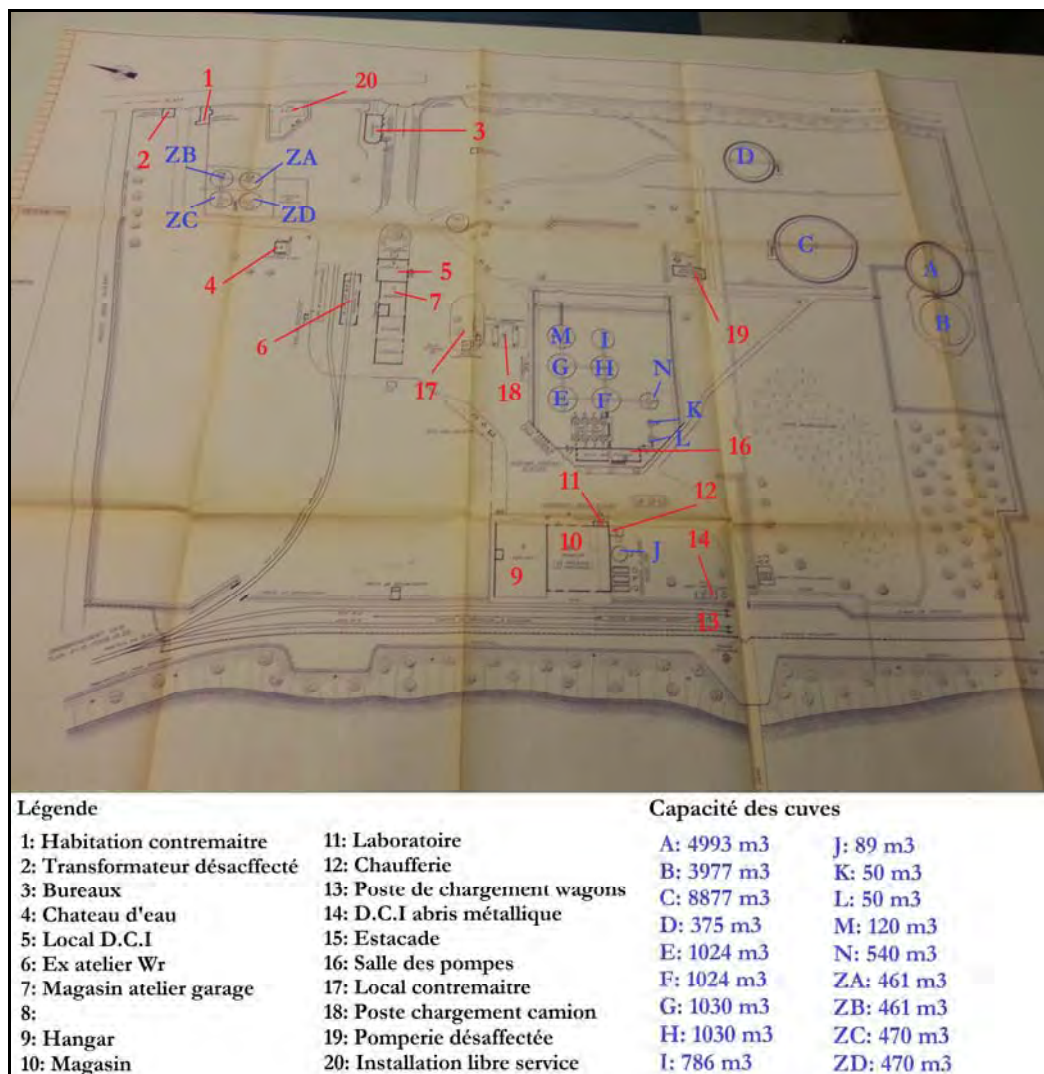
Figure n°8 : Plan du dépôt en 1972

La figure suivante présente le plan du dépôt en 1972.

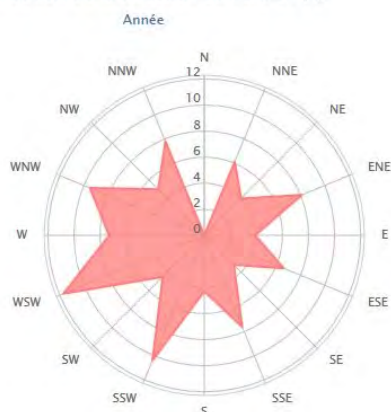
Figure n°22 : Rose des vents (source windfinder).
(15.117.RA.001.01.fig23)

La distribution des vents relevée sur la commune de Bordeaux (33), à environ 30 km au Sud, est représentée par la rose des vents ci-dessous :

Les vents dominants à proximité du site viennent majoritairement de l'Ouest.

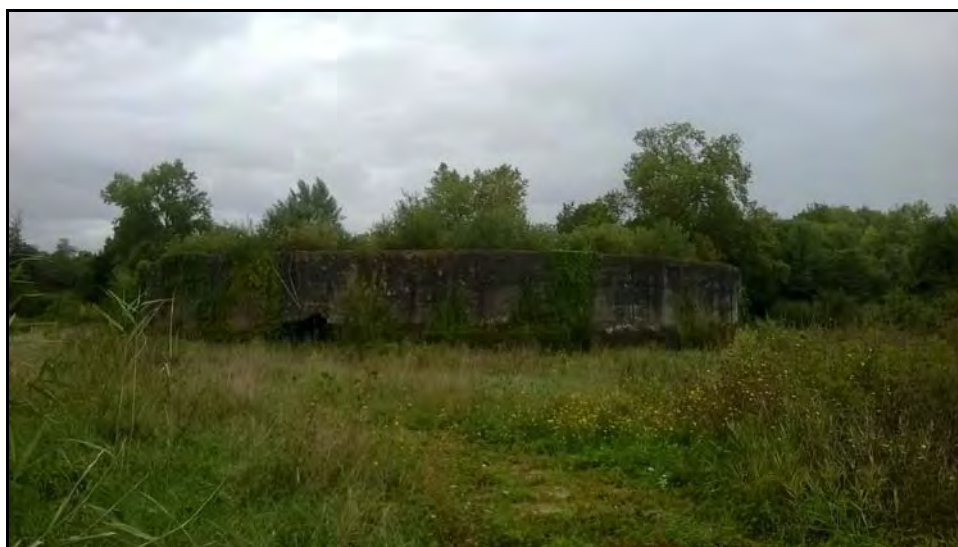
Figure n°28 : Ancienne cuve de stockage
(15.117.RA.001.01.fig29)

Les figures suivantes présentent des photographies des superstructures.

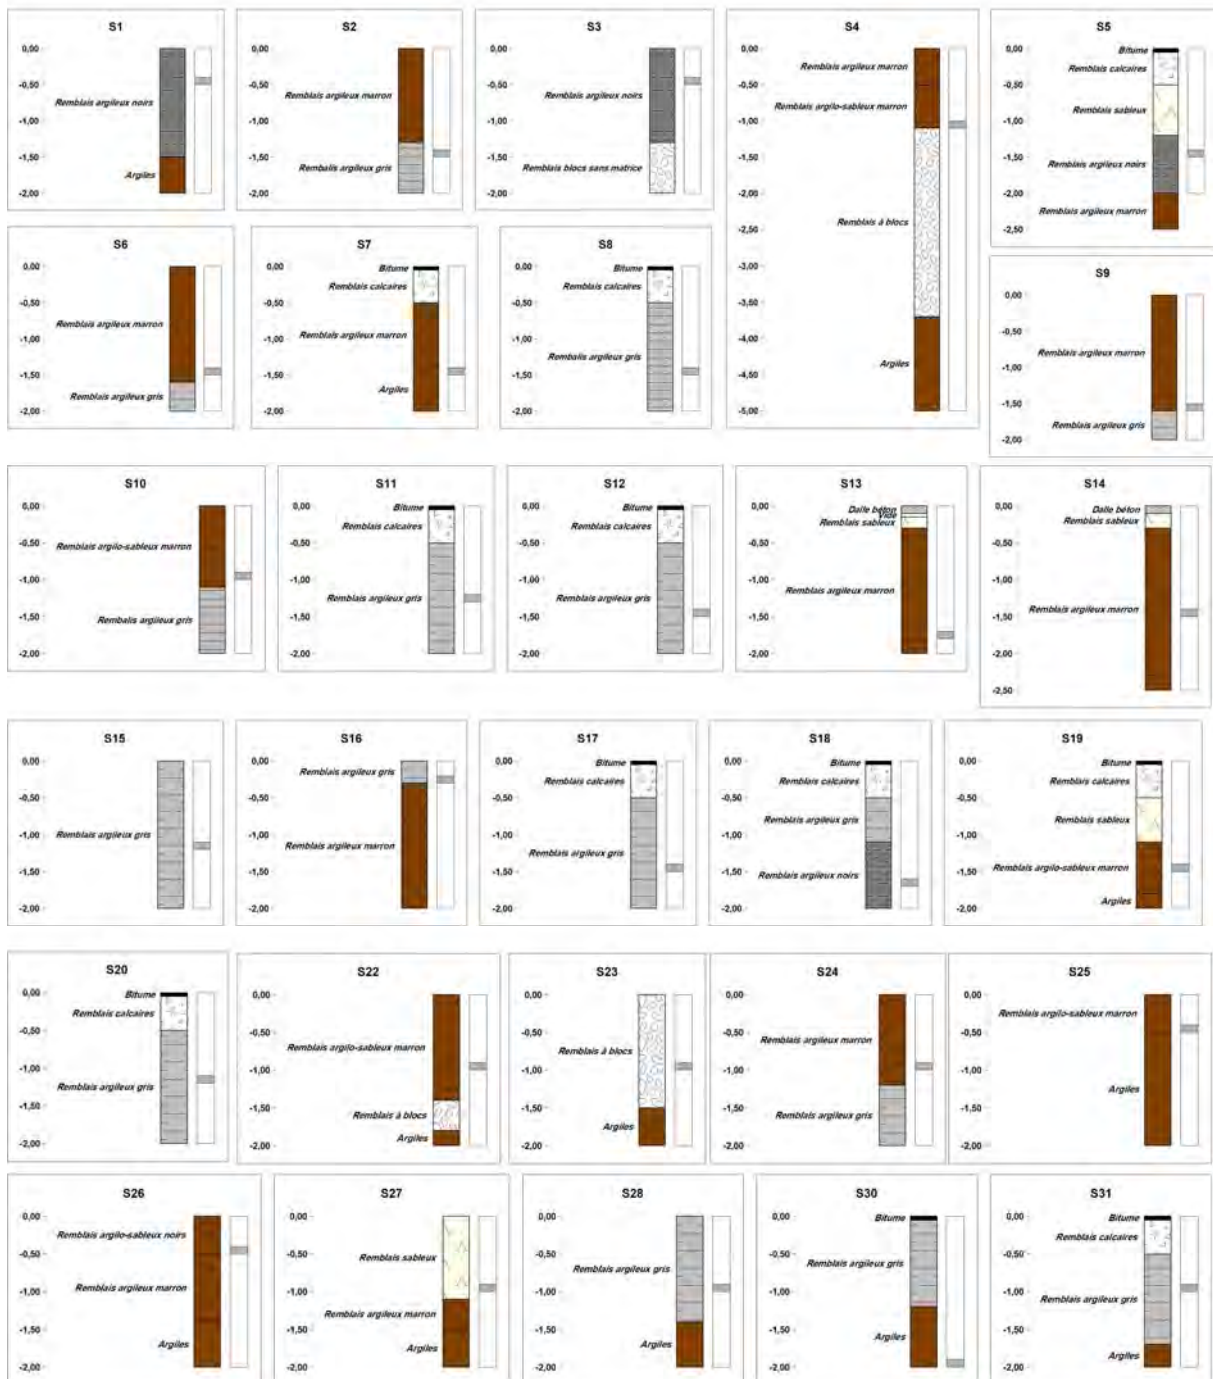
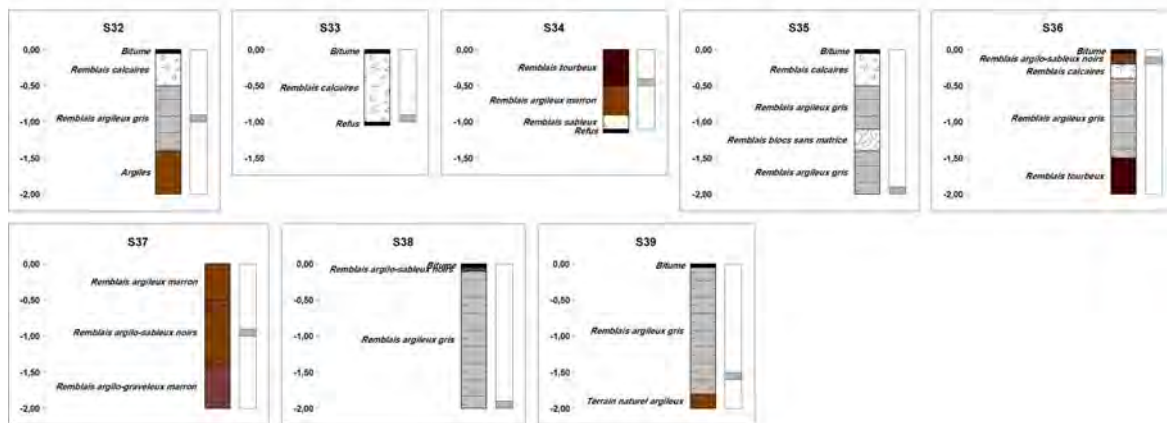
Figure 50 : Logs lithostratigraphiques et localisation des prélèvements sur les sondages
(15.117.RA.002.01.fig50)

Les coupes lithologiques des sondages et l'équipement de ces derniers en piézomètres sont présentés dans les figures suivantes :

Des recouvrements de surface bitumeux, surmontant majoritairement une couche de forme calcaire, étaient présents sur les sondages S5, S7, S8, S11, S12, S17 à S20, S30 à S33, S35, S36, S38 et S39 et PZ4.

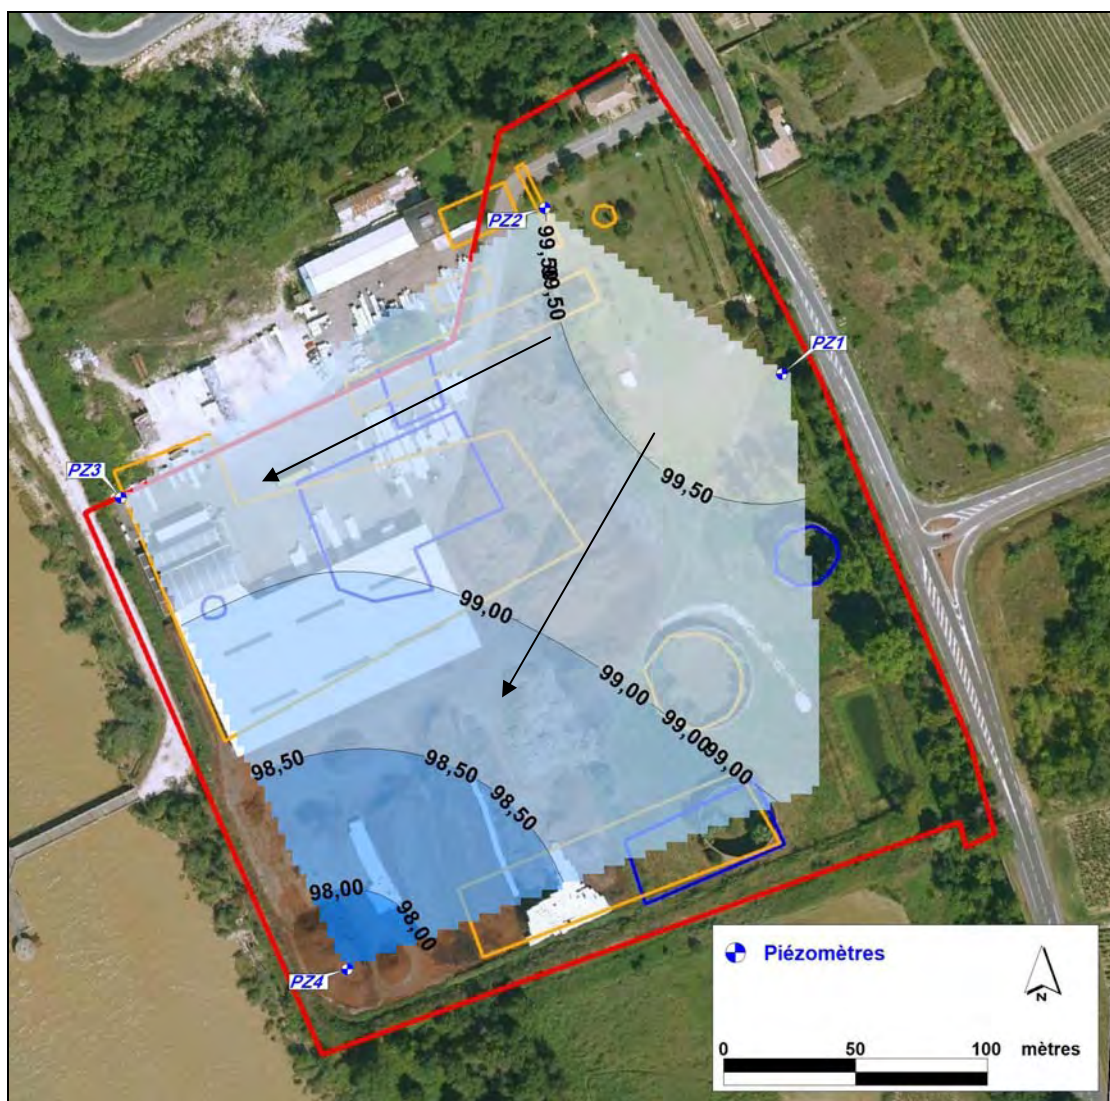
Figure 52 : Implantation des piézomètres et sens d'écoulement des eaux souterraines

La figure suivante présente l'implantation des piézomètres PZ1 à PZ4 au droit du site audité. Le nivellement réalisé est utilisé pour calculer le sens d'écoulement des eaux souterraines.

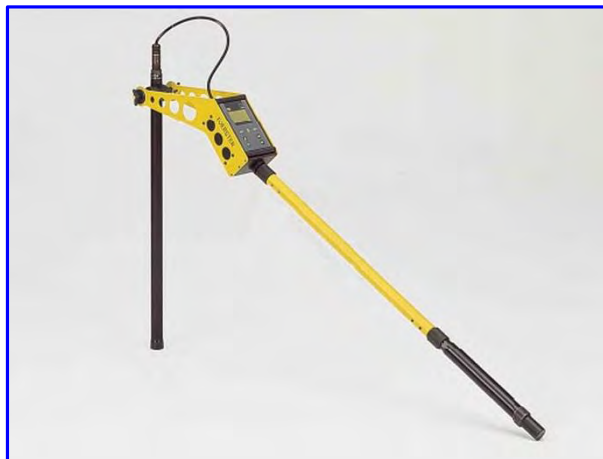
Modèle : FEREX 4032 API

Le FOERSTER 4.032 API, est un magnétomètre travaillant de façon différentielle. La conception est basée sur deux inducteurs sensibles au magnétisme, placés à l'intérieur de la sonde. Ils indiquent les anomalies magnétiques dans le champ terrestre naturel. Ces deux inducteurs sont connectés entre eux afin de compenser le champ magnétique terrestre naturel. Les anomalies magnétiques détectables par la sonde vont générer une différence électrique qui est transformée en une indication positive/négative, correspondant à la signature magnétique de la cible détectée. Cette indication est aussi convertie en une alarme audio. Celle-ci débute par de simples pulses qui augmentent en fréquence au fur et à mesure que le détecteur approche de l'objet.

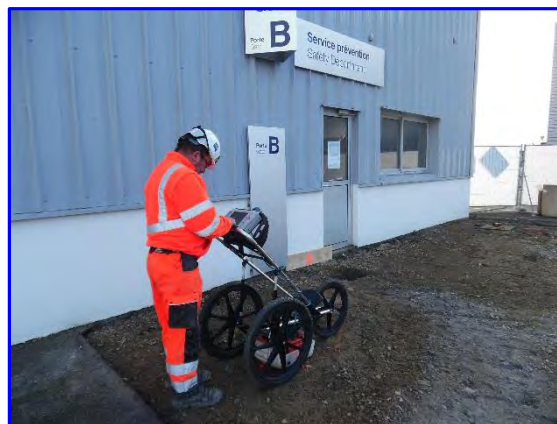
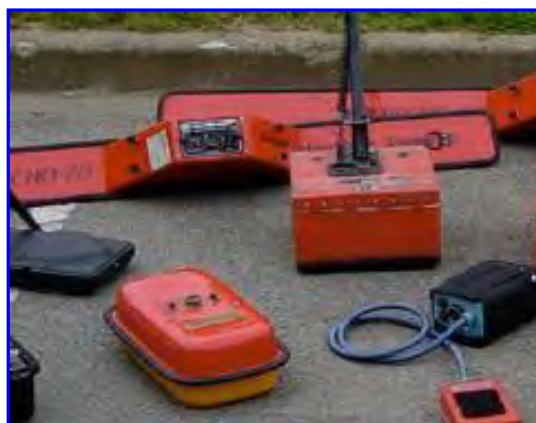
Modèle : unité centrale SIR 3000

Antennes blindées :

Fréquences d'antennes	Profondeurs d'investigations
1500 MHz	0 à 0,50m
400 MHz	0 à 3m
200 MHz	0 à 8m
70 MHz	1 à 25m
