## GTM Bâtiment Aquitaine

# Synthèse des données de suivi des travaux de dépollution – Projet INFLUENCE, rue Lucien Faure à BORDEAUX (33)

### Rapport de récolement

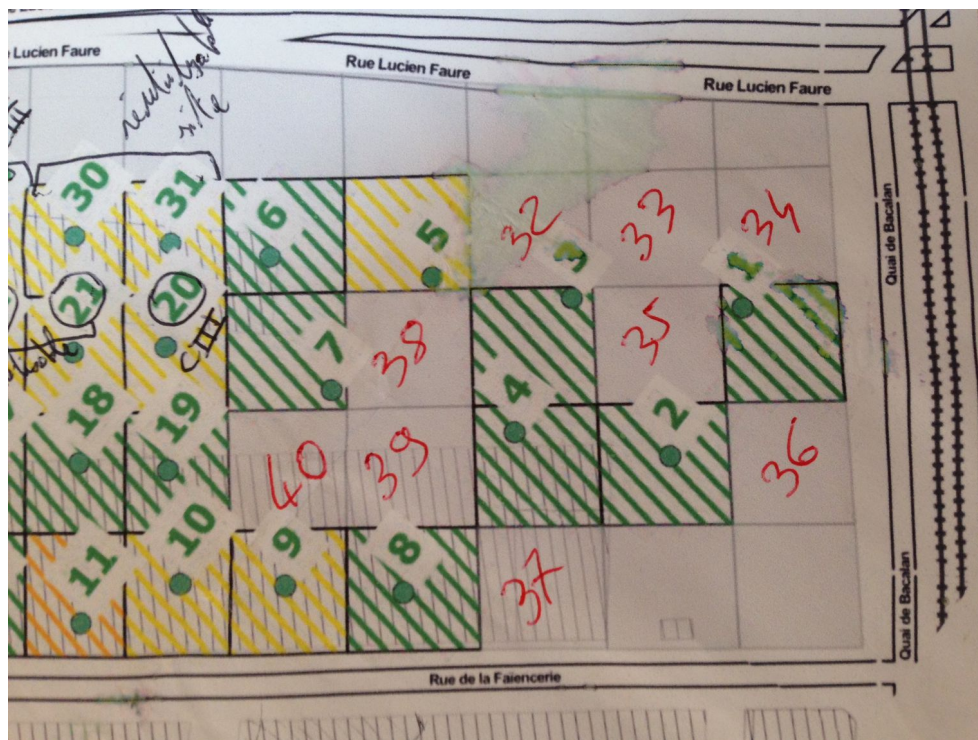
- des bordereaux d'analyses du laboratoire EUROFINs, adressés à la société TERE0 ;
- l'identification des profondeurs de prélèvement et le plan de localisation des mailles présentées en suivant :

- échantillons F1, F3, F5, F36, L1 et V1 : prélèvement dans les argiles du substratum naturel,
- échantillons F33 et F34 : zone de passage de l'ancienne galerie souterraine - prélèvement en mélange dans les argiles du substratum naturel et les remblais de démolition de la galerie.

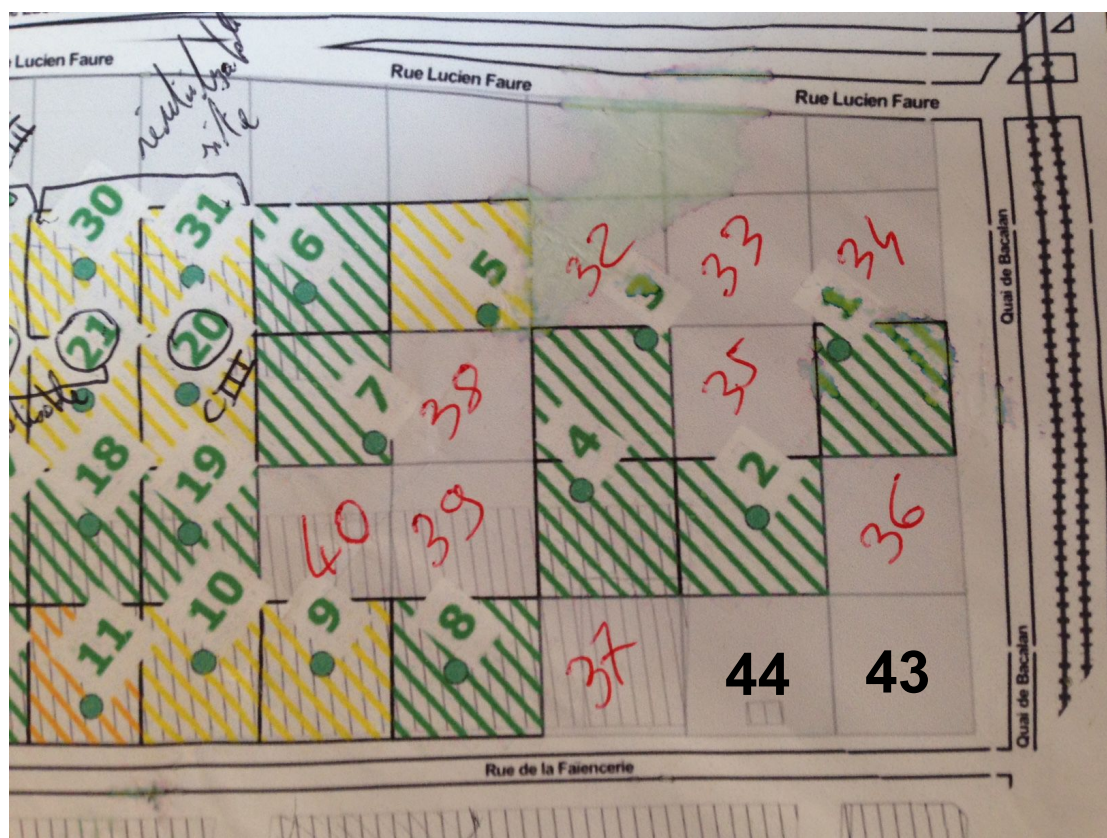
Plan de localisation des mailles 43 et 44.

Dans la logique initiale de maillage du terrain pour caractérisation des lots, ce secteur avait été défini par les mailles 43 et 44.

Le plan de localisation des mailles concernées par le diagnostic environnemental complémentaire est présenté en suivant :

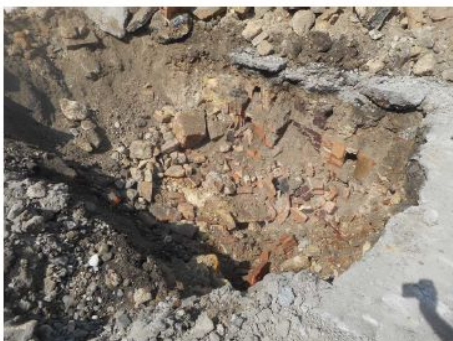
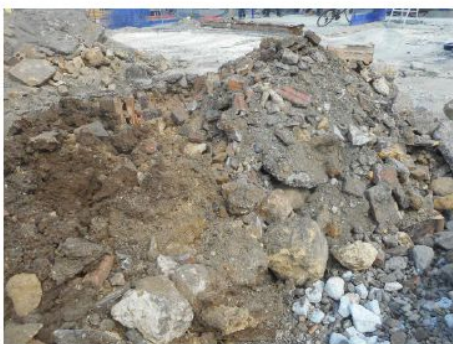
Intervention **ArcaGée** pour réalisation des sondages de sols sur les parcelles non investiguées au niveau des anciens silos (B04 – îlot BACALAN) – Selon le plan de maillage initial, 2 sondages ont été effectués au droit des mailles dénommées 43 et 44. Des remblais sableux marron grisâtre avec déchets de déconstruction en quantité importante ont été observés sur une épaisseur de 1,70 m au droit du sondage S43, suivis des argiles plastique marron naturelles. Les argiles naturelles ont été directement retrouvées à environ -1,60 m/TN au droit du sondage S44 (suite à l'enlèvement des fondations des anciens silos). L'échantillon S43 (0,1-1,7) représentatif des remblais sableux marron grisâtre a été envoyé au laboratoire pour analyse (test inerte complet + 12 métaux sur brut).

Remblais sableux marron grisâtre avec quantité importante de déchets de déconstruction (S43)

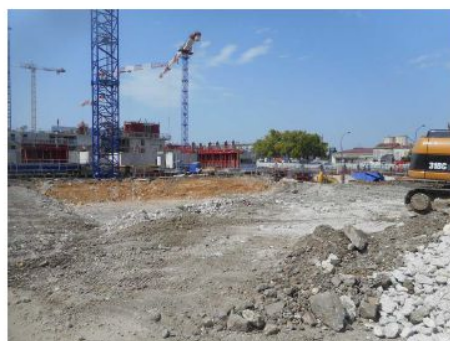
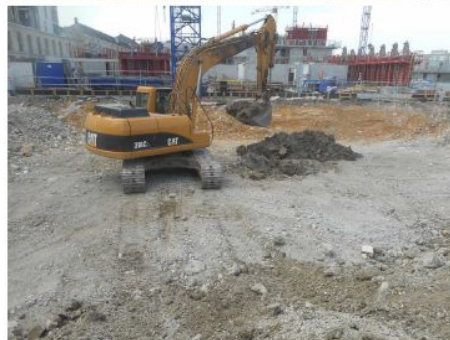
sondage S44 sur secteur d'enlèvement des fondations des anciens silos

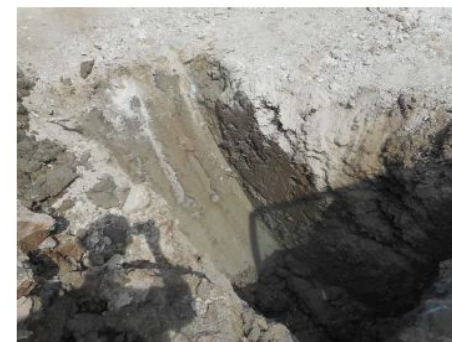
Argiles plastiques marron du substratum naturel
