Evaluation environnementale des sols – phase 1

Démarche de cessation et de cession de site

Lieu d'intervention : 1 Virecourt – 33126 LA
RIVIERE

EVALUATION ENVIRONNEMENTALE DES SOLS - PHASE 1
DEMARCHE DE CESSION-ACQUISITION DE SITE

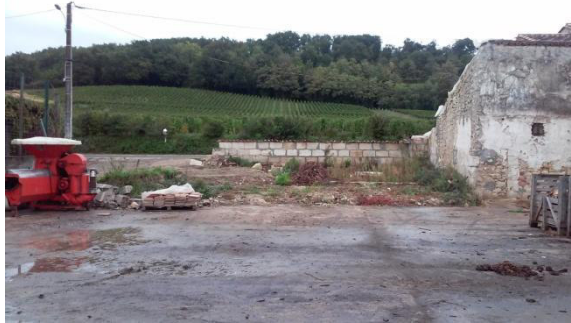
Typologie	<p>Site industriel comportant :</p> <ul style="list-style-type: none"> - un bâtiment à usage industriel et de bureaux, - une aire extérieure : aire de stationnement, ancienne aire de stockages, un local pour le groupe électrogène et sa cuve enterrée de fuel, un local de poste de transformation électrique, un algeco (ancien local de restauration) <p><i>Nota : le bâtiment apparaissant au Nord-Est du bâtiment principal a été détruit, la zone était anciennement utilisée pour du stockage de matériel, cf. photo de la zone ci-dessous :</i></p>

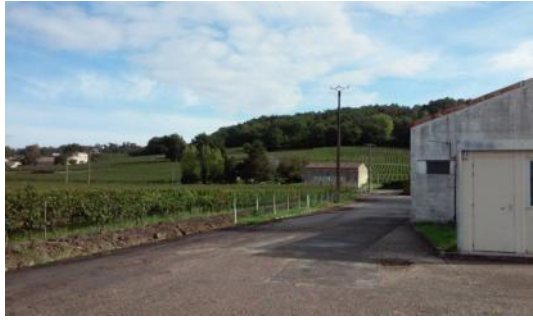
Secteurs	Délimitations accès	Occupation des sols environnement immédiat	Photographies environnement extérieur
Nord-Ouest	Façade Nord-Ouest du bâtiment et voie de circulation du site	Vignobles

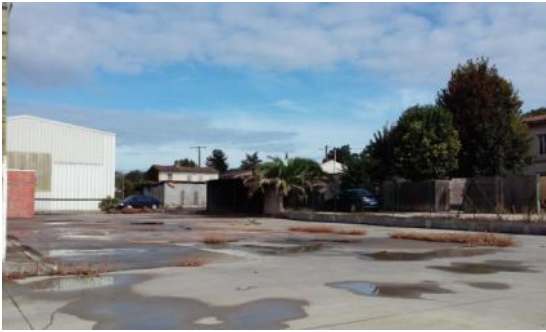
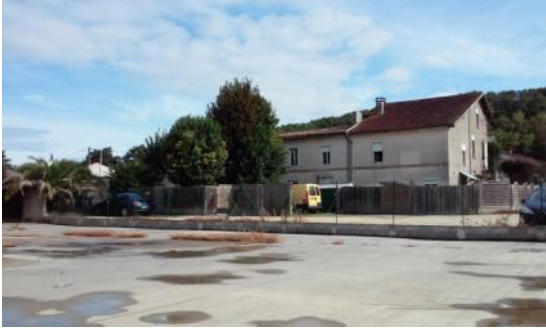
Nord-Est	Zone Nord-Est extérieure du site et clôture grillagée partielle	Habitations individuelles

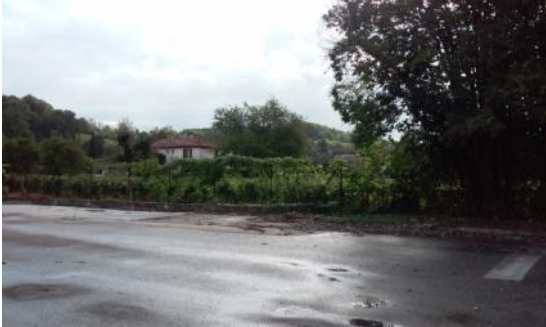
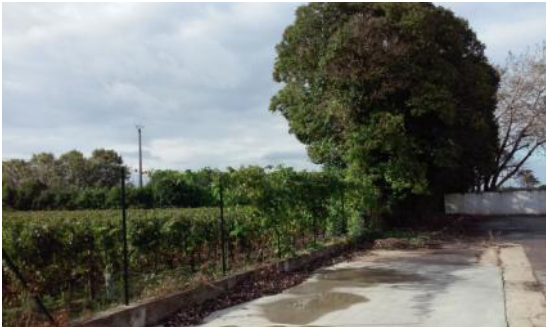
Secteurs	Délimitations accès	Occupation des sols environnement immédiat	Photographies environnement extérieur
Sud-Est	Clôture grillagée	Vignobles et habitations individuelles

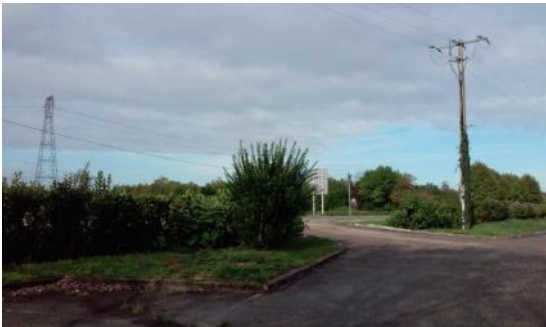
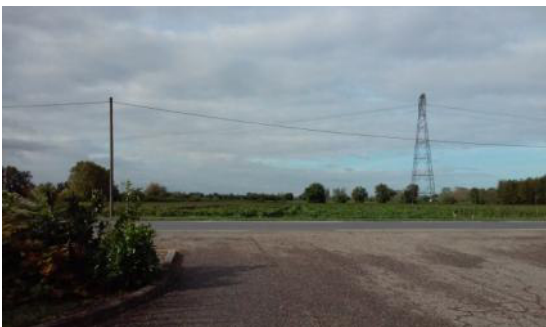
Sud-Ouest	Route départementale n°670	Vignobles

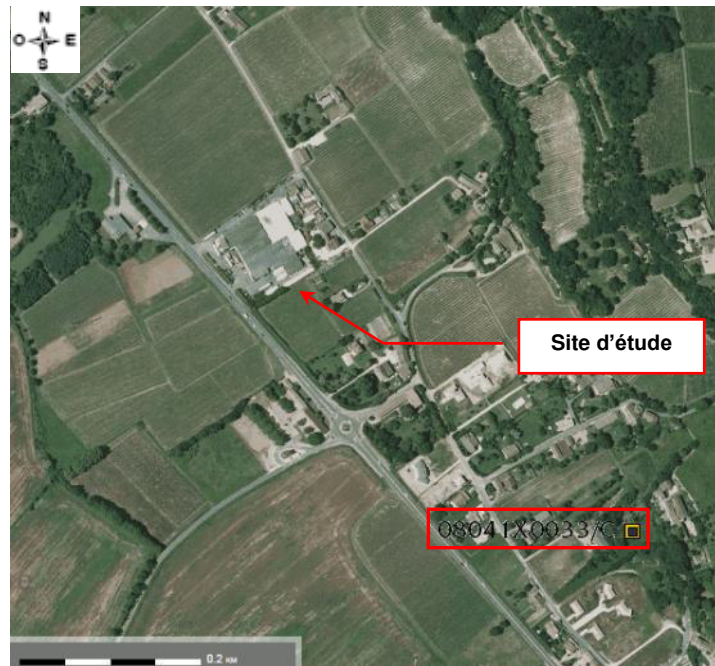
Figure 10 : Localisation de l'ouvrage BSS le plus proche (source Infoterre)

Un seul ouvrage est répertorié à moins de 500m au Sud-Ouest du site dans la banque de données du sous-sol. Il s'agit de la carrière référencée 08041X0033/C (cf. figure suivante). Les données pour cet ouvrage indiquent la présence d'une formation alluvionnaire de sable jaune calcaire en nodule surmontée de terre et sable roux.

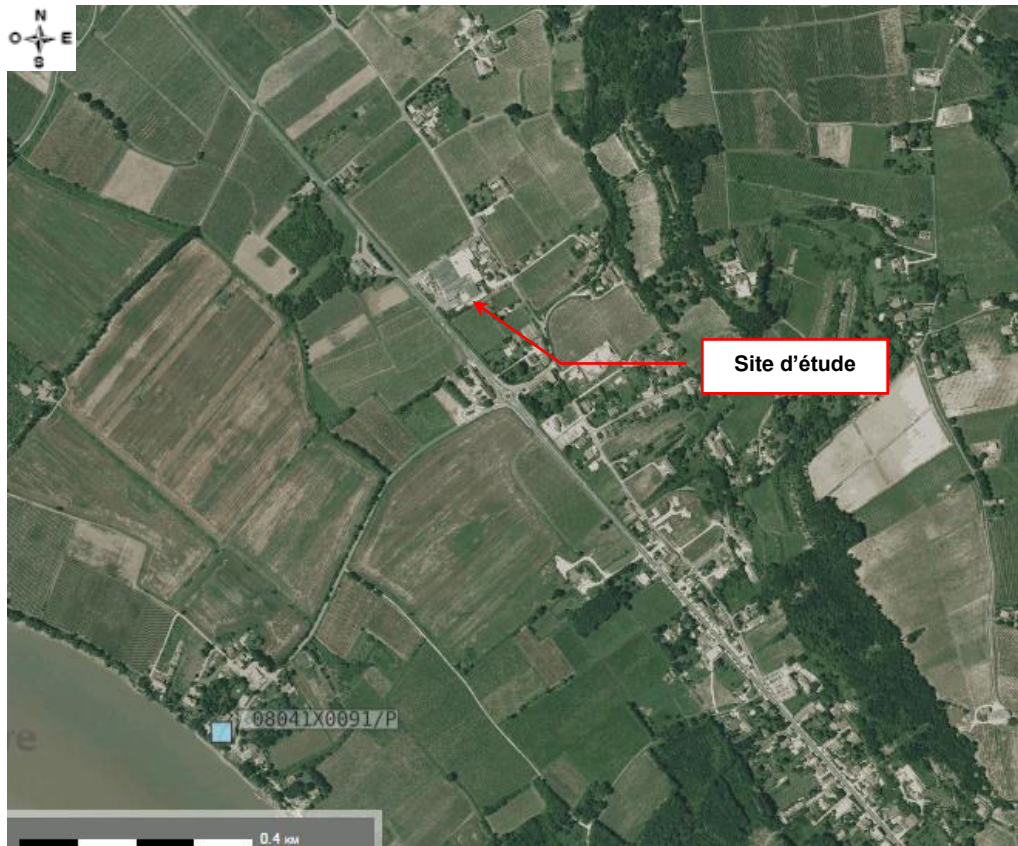
Figure 11 : Implantation des points d'eau recensés dans un rayon de 1000 m autour du site (source Infoterre)

☞ Au regard de ces données, une pollution au droit du site peut avoir un impact sur la nappe alluviale sous-jacente. Les résultats de la mission A210 réalisée en novembre 2014 indiquent un impact sur la nappe par certaines sources de pollution détectées sur le site.

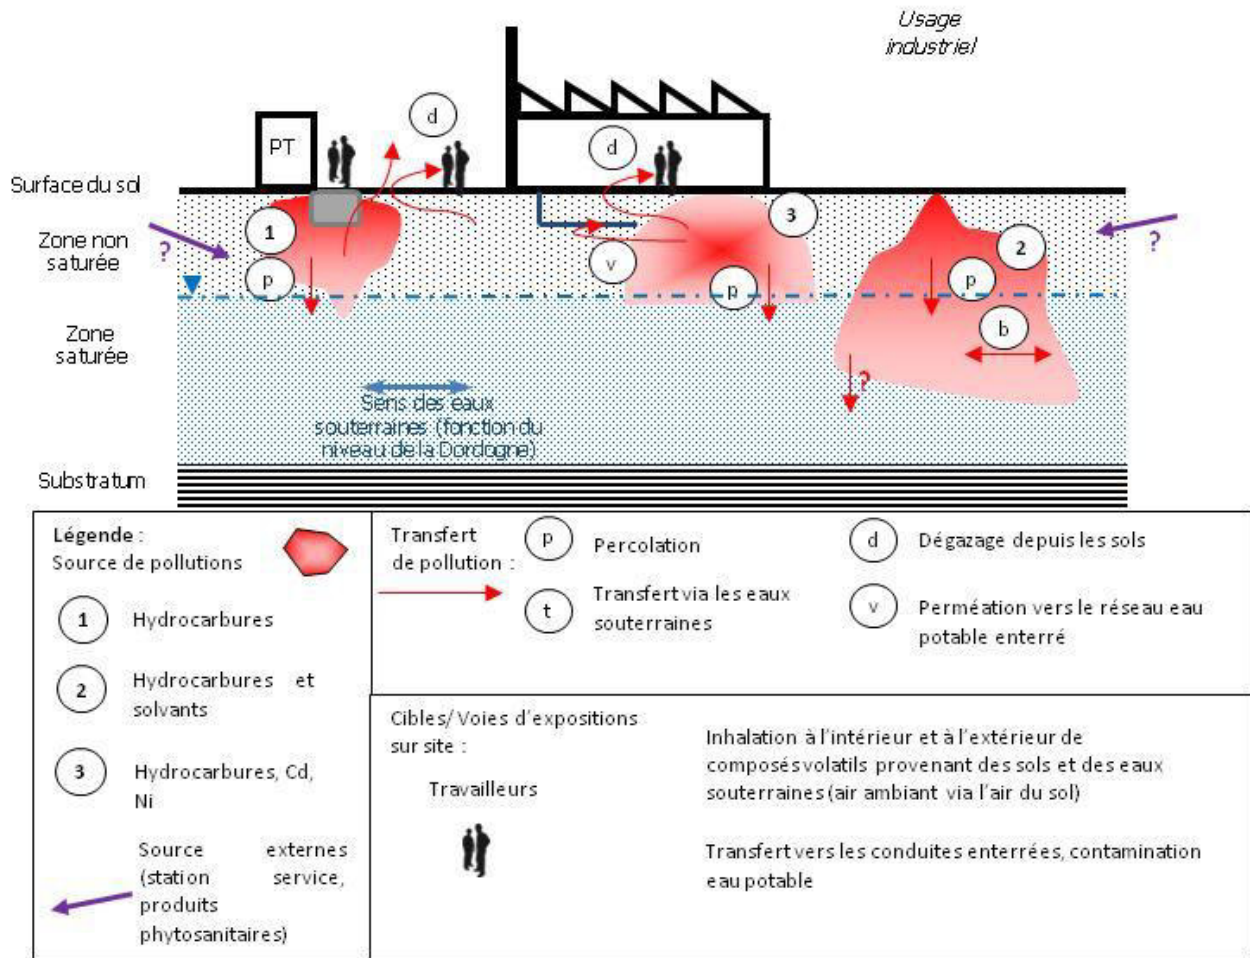
Figure 16 : Schéma conceptuel ancien site ALTRAD – EVAL1 – octobre 2015

- Transfert (infiltration, dégazage) de composés volatils contenus dans les sols,
- Transfert (dégazage, diffusion) de composés contenus depuis les eaux souterraines (résultats de l'A210 effectuée en novembre 2014),
- Transfert (perméation) de composés volatils contenus dans les sols vers les canalisations d'eau potable.

Eaux souterraines Substances : composés hydrocarbonés, métaux lourds, solvants, polychlorobiphényles/terphényles	Contact direct d'eaux souterraines (cutané)	Travailleurs sur site	NON	Absence de puits sur site
	Ingestion d'eau souterraine à partir de puits hors site	Travailleurs sur site	NON	Absence de puits sur site
Eaux de surface Substances : composés hydrocarbonés, métaux lourds, solvants, polychlorobiphényles/terphényles	Contact direct d'eaux de surface (cutané)	Travailleurs sur site	NON	Pas d'eau de surface sur site
	Ingestion d'eau de surface	Travailleurs sur site	NON	Pas d'eau de surface sur site
Sol/air/eaux Substances : composés hydrocarbonés, métaux lourds, solvants, polychlorobiphényles/terphényles	Transfert par les conduites enterrées (perméation et contamination eau potable) et inhalation lors de la douche, ingestion eau et absorption cutanée (via l'air du sol - sol - eaux)	Travailleurs sur site	OUI	Chemins actuels des réseaux d'eau potable à préciser

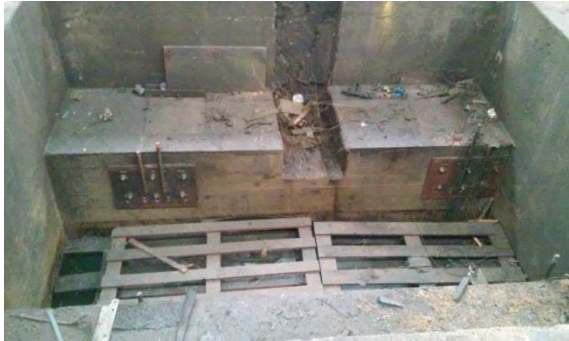
Vues intérieures du bâtiment	
Ancien atelier d'emboutissage (4 emboutisseuses dont 2 encore présentes le jour de la visite) (Nord du bâtiment)

Rétention d'une emboutisseuse enlevée contenant de l'huile (Nord du bâtiment)	Rétention d'une emboutisseuse enlevée (Nord du bâtiment)

La visite de site n'a pas mis en évidence des situations environnementales nécessitant de prendre des mesures d'urgence. Néanmoins, il est préconisé de procéder au pompage et nettoyage de la rétention d'embouteuse contenant des huiles.

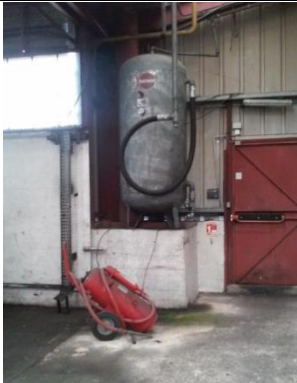
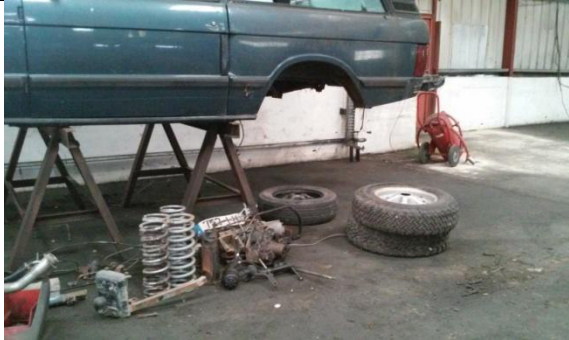
Emplacement de l'ancien compresseur (avant 2015) (Nord du bâtiment)	Emplacement de l'ancienne cuve de trichloroéthylène (avant 1990) / zone actuelle de réparation (Nord du bâtiment)

Présence d'une trappe donnant sur la fosse qui contenait autrefois la cuve de trichloroéthylène
