## **Diagnostic de l'état des milieux Prélèvements, mesures, observations et/ou analyses sur les eaux souterraines**

## **Cessation, cession et fin de bail locatif**

Lieu d'intervention : 1 Virecourt, 33126 LA RIVIERE

Date : 08/03/2016

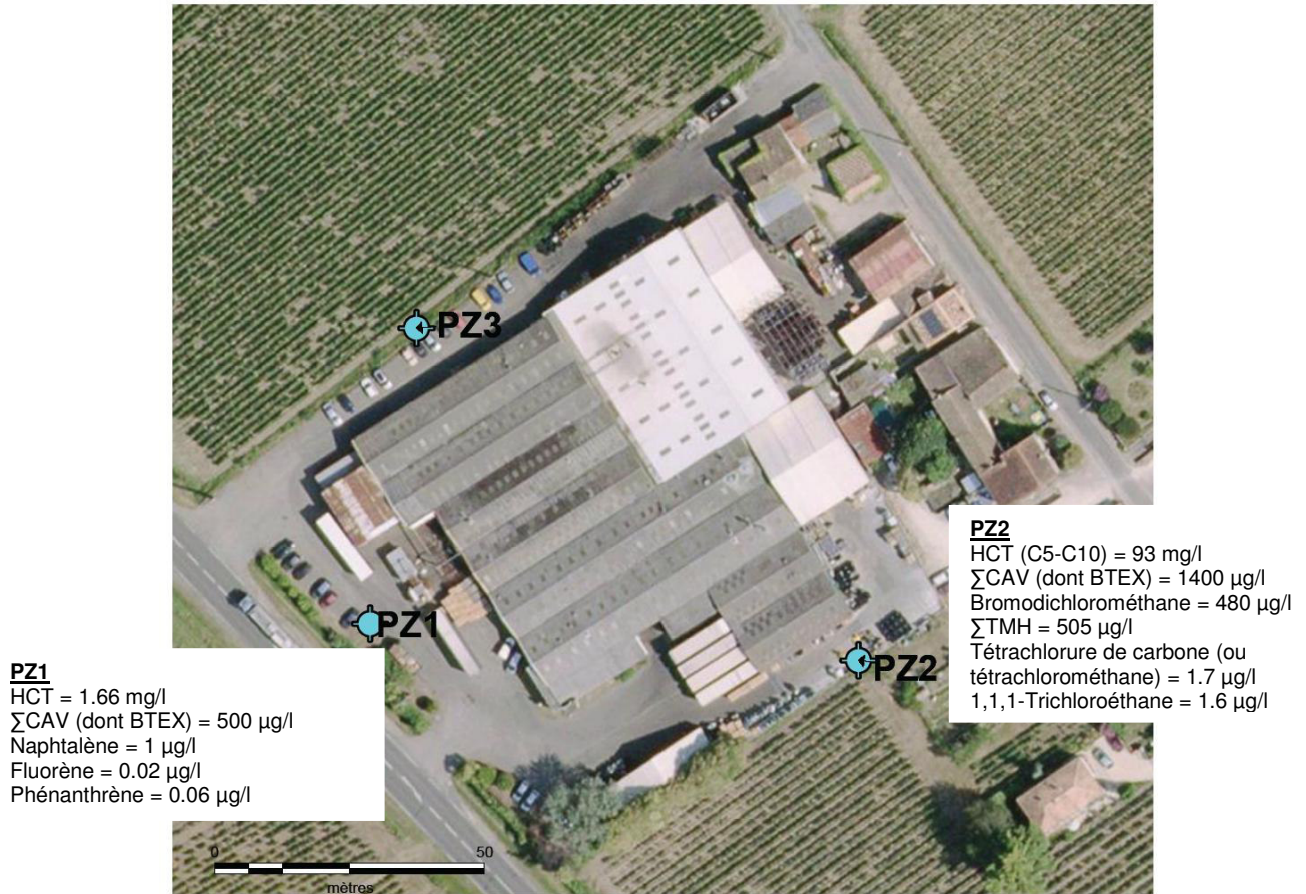
Figure 7 : Localisation des investigations réalisées et principales anomalies retenues

Les anomalies retrouvées dans les eaux souterraines sont les suivantes :

- PZ1 (latéral-aval) : CAV (Cumène, Mésitylène, Ethyltoluène, Pseudocumène) et naphtalène,
- PZ2 (aval) : arsenic, HCT (fractions C8 et C10), CAV (Benzène, Xylène, Cumène, Mésitylène, Ethyltoluène, Pseudocumène), COHV (1,1,1-trichloroéthane, Tétrachlorométhane, Bromodichlorométhane)

Aucune anomalie n'est retenue pour le PZ3 (amont).

Dans ce contexte, conformément aux dispositions prévues par les circulaires du 08/02/07 relatives à la gestion des sites et sols pollués, il est nécessaire d'assurer la maîtrise des sources et des voies de transfert des pollutions. A cette fin, APAVE préconise la poursuite de la méthodologie nationale (comme préconisé dans les précédents diagnostics de décembre 2014 et octobre 2015).

Les objectifs principaux des études complémentaires seront :

- de définir les extensions verticales et horizontales des contaminations détectées dans les sols au droit du site par des sondages de sols complémentaires adaptés aux pollutions détectées,
- de procéder à la pose d'un quatrième piézomètre jusqu'au substratum (atteinte du plancher de l'aquifère) compte tenu des substances en présence (COHV, HAP : plus denses que l'eau),
- de vérifier l'impact en-dehors des limites du site,
- d'évaluer les risques sanitaires pour l'usage de la dernière période d'utilisation du site, et pour les riverains localisés en aval hydraulique du site (avec enquête sur la présence de puits privés, l'utilisation de l'eau, etc.)
- de définir le cas échéant, les solutions de gestion à mettre en œuvre pour limiter ou supprimer les impacts.
