**SMAC**

Centrale à bitume – Cours Louis Fargue  
BORDEAUX (33)

**Diagnostic environnemental du  
milieu souterrain préalable au  
démantèlement des installations**

Rapport RESISO2723-01

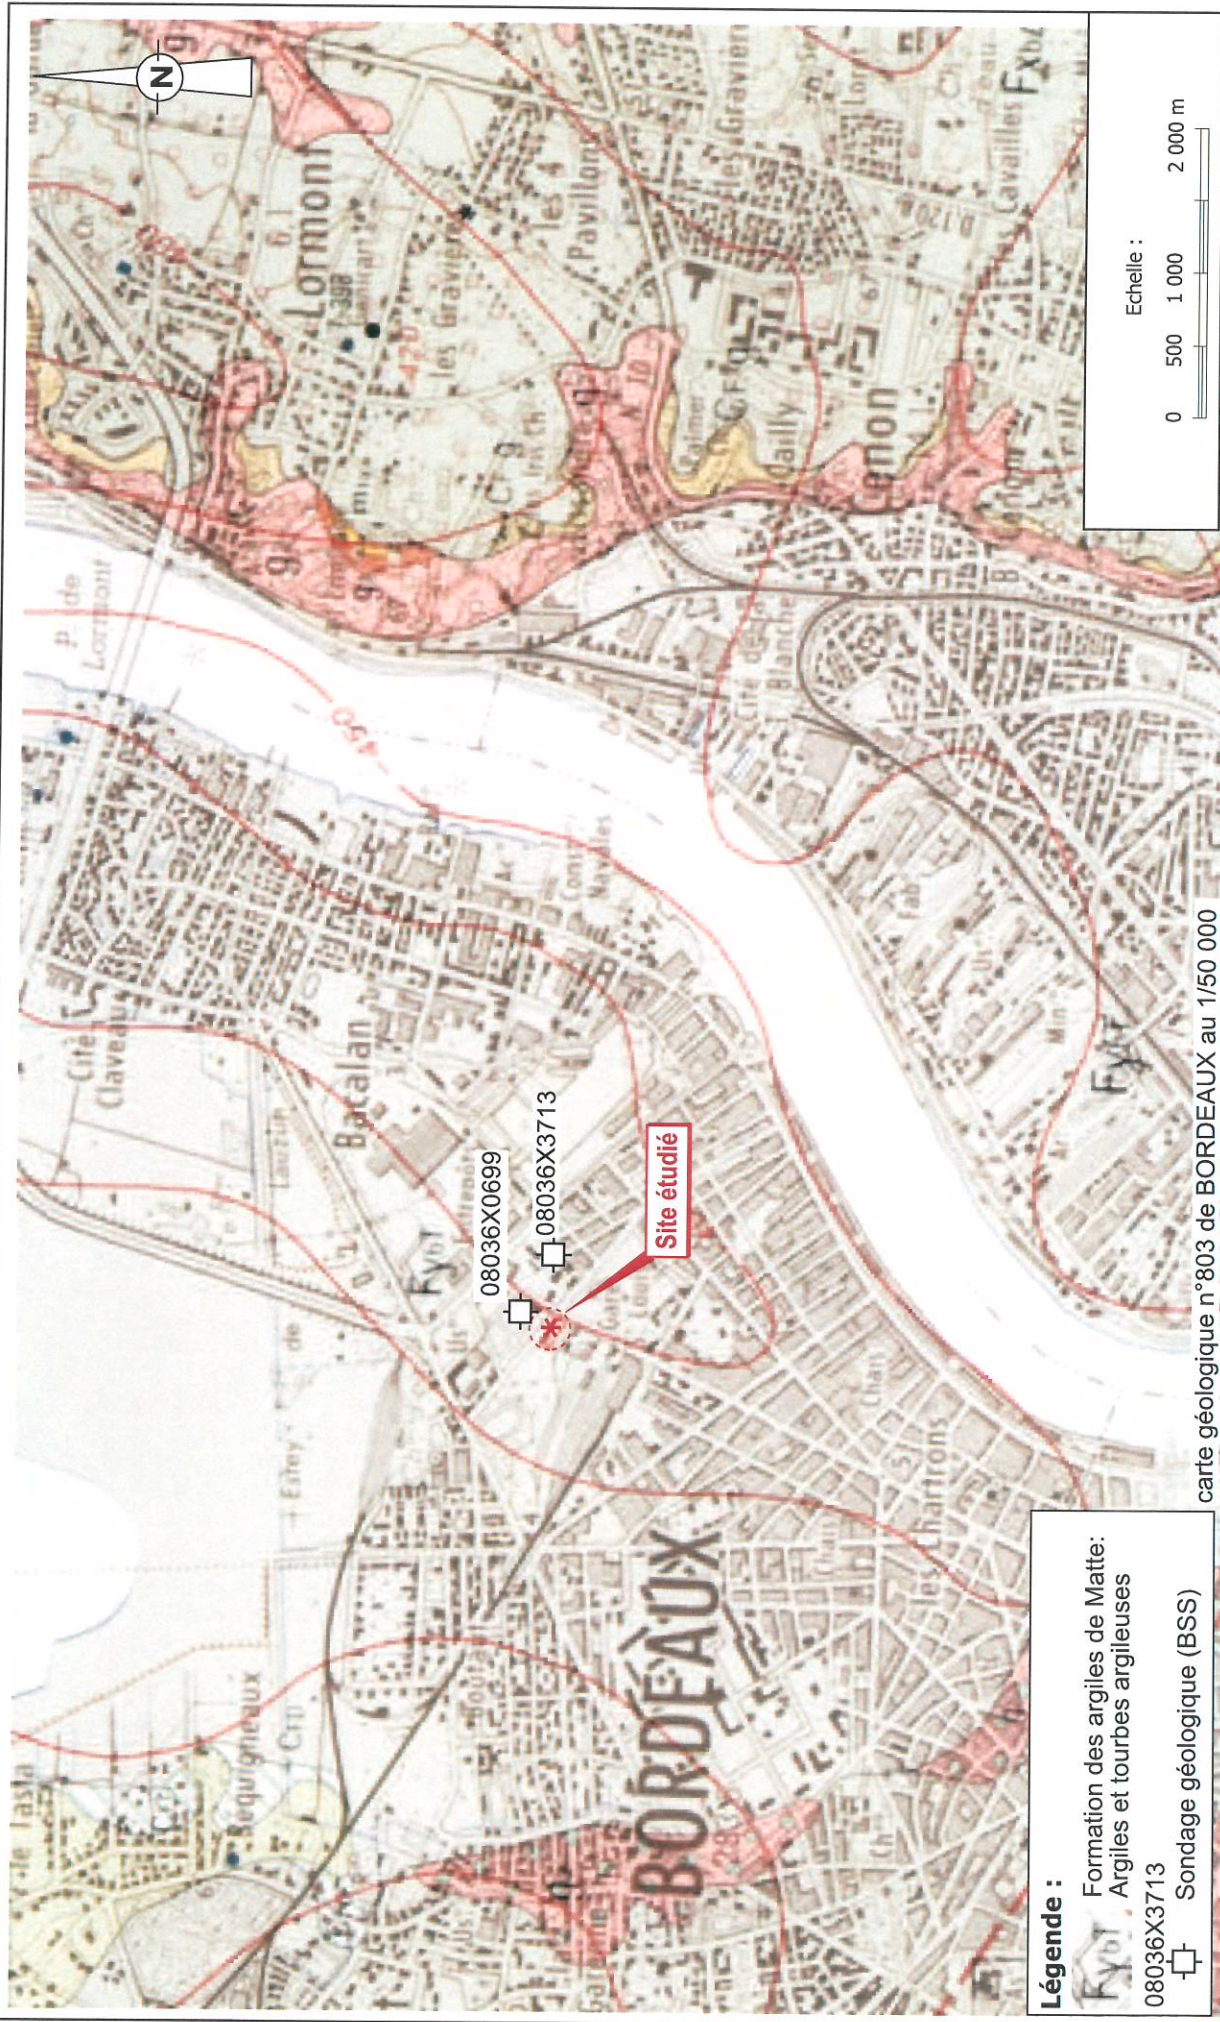
carte géologique n° 803 de BORDEAUX au 1/50 000

**Légende :**  
 Formation des argiles de Matthe:  
 Argiles et tourbes argileuses  
 08036X3713  
 □ Sondage géologique (BSS)

D'après la carte géologique n°803 de BORDEAUX au 1/50 000<sup>ème</sup> (cf. **Figure 3**) et les données archivées sur le serveur de la banque de données Infoterre, la formation géologique susceptible d'être rencontrée au droit de la zone d'étude sous d'éventuels remblais est décrite ci-dessous :
