**SYNDICAT REGIONAL AGRICOLE DE
CADILLAC
BP 58 – 1 LE GASCON
33 410 LOUPIAC**

**CESSATION D'ACTIVITE
RUE DE L'HOPITAL ET LIEU-DIT DAUBERT, RAUZAN
(33)**

**DIAGNOSTIC DE POLLUTION
DES SOLS ET DES EAUX
SOUTERRAINES**

***Octobre 2016
Dossier 2016 260***

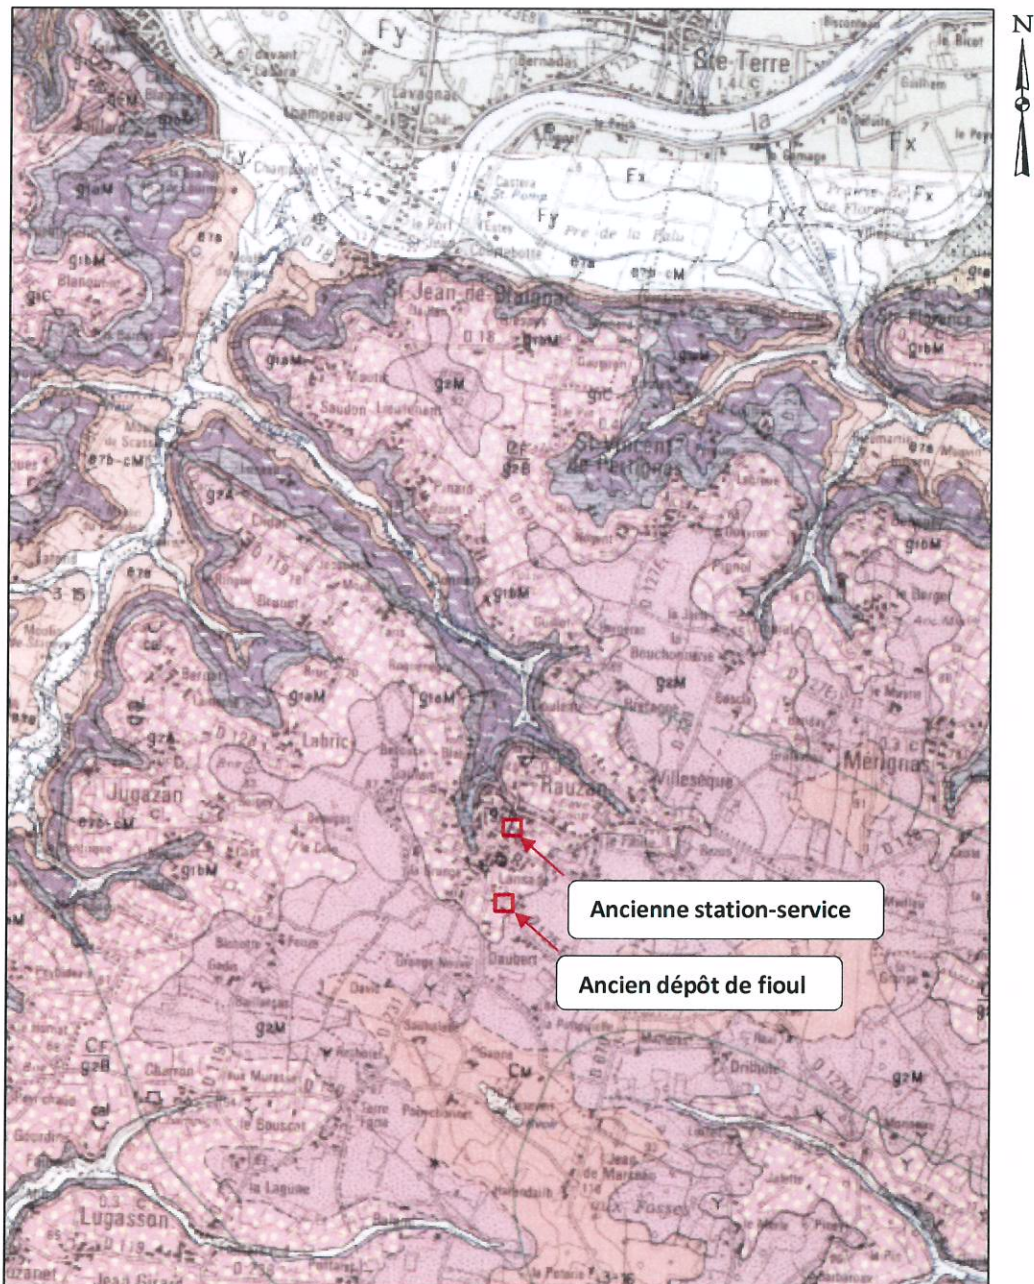
Figure 4 – Contexte géologique du terrain étudié
Extrait de la carte géologique de « PODENSAC » au 1/50 000

CF/g₂B : colluvions issues des nappes alluviales anciennes et des molasses recouvrant en grande partie le calcaire à Astérie

La lecture de la carte géologique de Podensac (cf. figure 3) nous montre qu'au droit des deux sites qui nous concernent, le sous-sol est composé de colluvions notées CF/g2B sur la carte. Ces colluvions sont issues des nappes alluviales anciennes et des molasses recouvrant en grande partie le calcaire à Astérie.

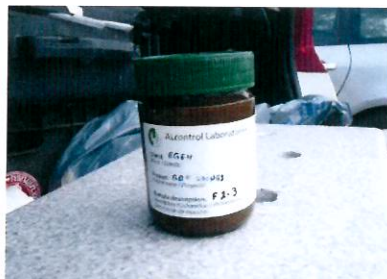
Type de flaconnage utilisé pour l'envoi au laboratoire d'analyses

Les photographies ci-dessus présentent le flaconnage utilisé pour les échantillons envoyés au laboratoire ainsi que le conditionnement en glacière pour le transport.

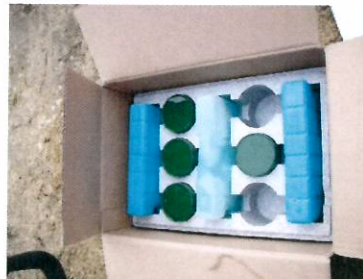
Visualisation du conditionnement des échantillons pour l'envoi au laboratoire d'analyses
