Rapport final

Sécurisation de piézomètres

Site de Roquefort (40)

Référence : BDX-RAP-14-00158B

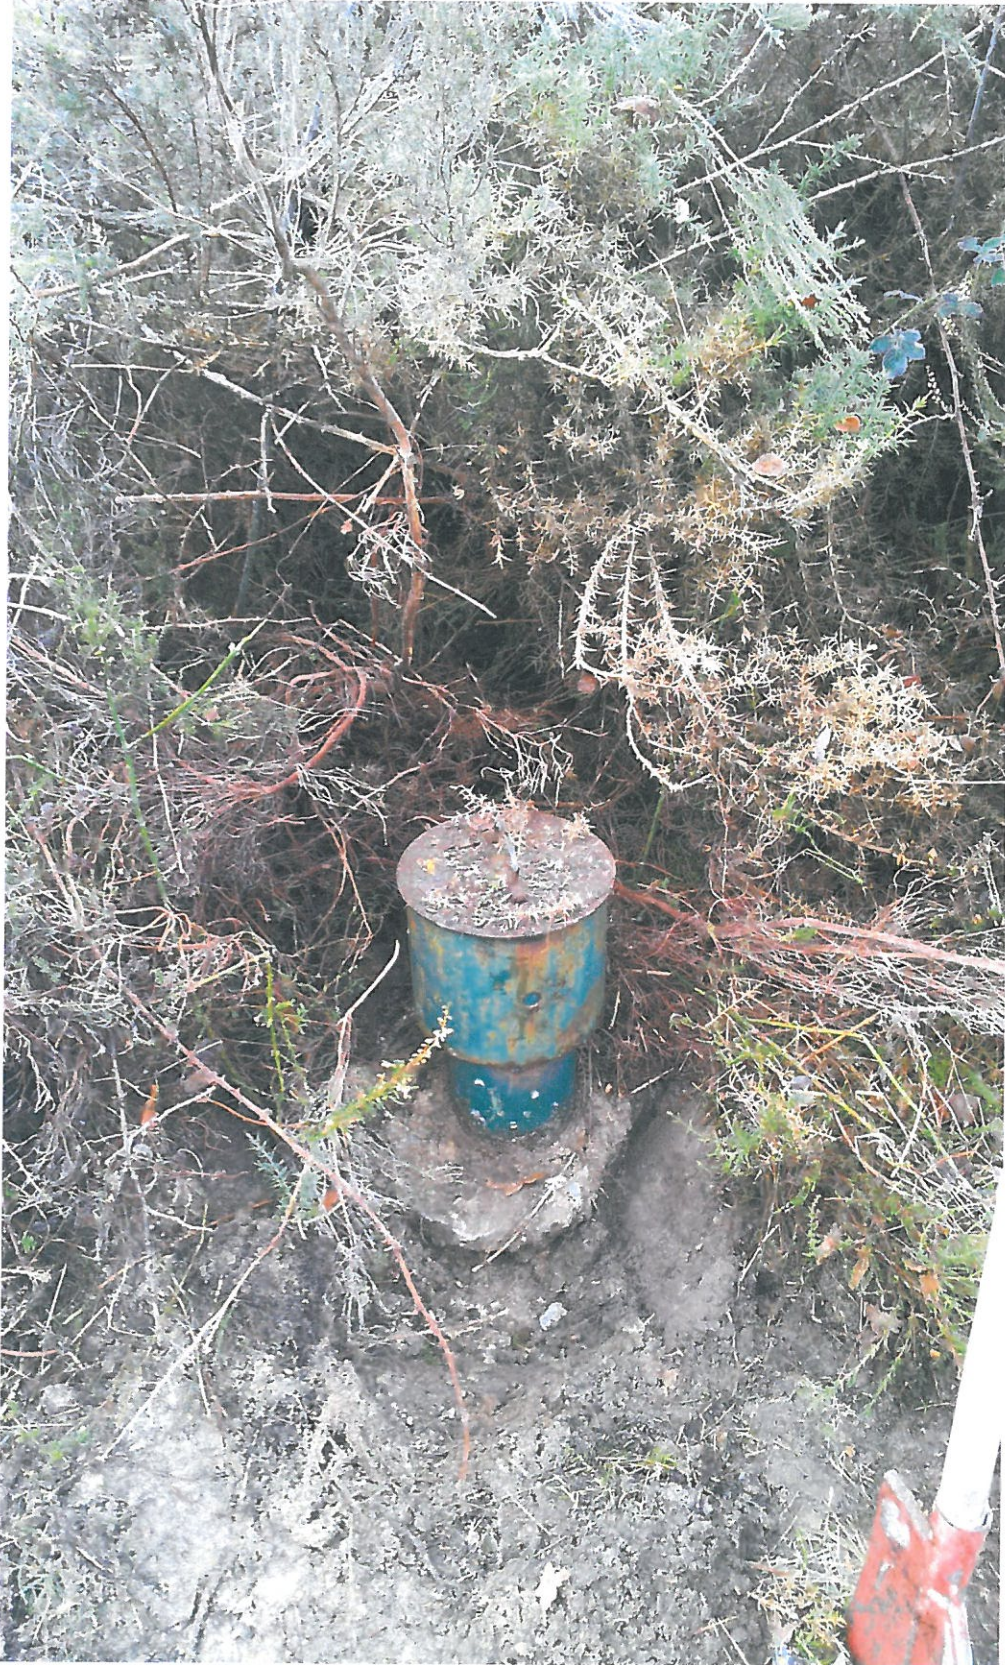
Photographie 1 : Capot de protection du piézomètre URS3 avant comblement

- comblement avec du sable jusqu'à environ 1 m au-dessus du niveau statique de la nappe ;
- ajout d'un bouchon de bentonite (argile gonflante) de 1,1 m d'épaisseur jusqu'à environ 50 cm de la tête du puits ; et
- consolidation avec un coulis de ciment dans le tubage et l'espace annulaire jusqu'au sommet de la tête de protection.

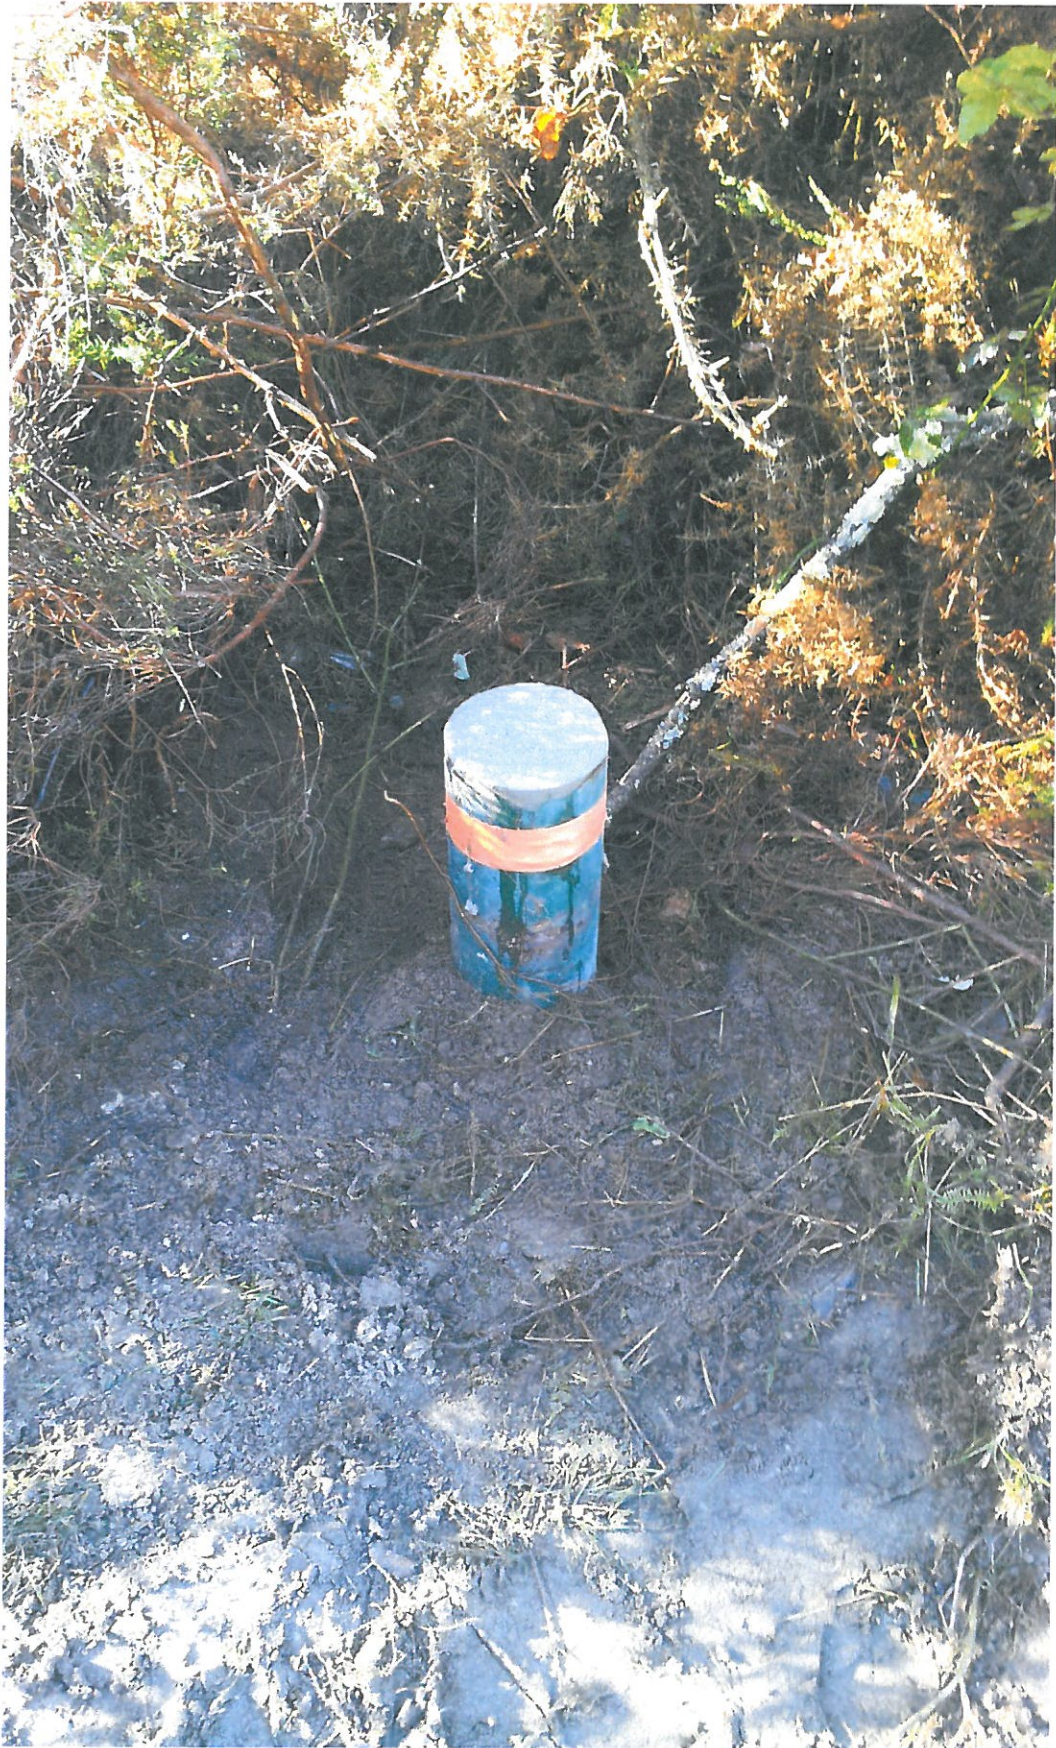
Photographie 2 : Tête de protection cimentée du piézomètre URS3

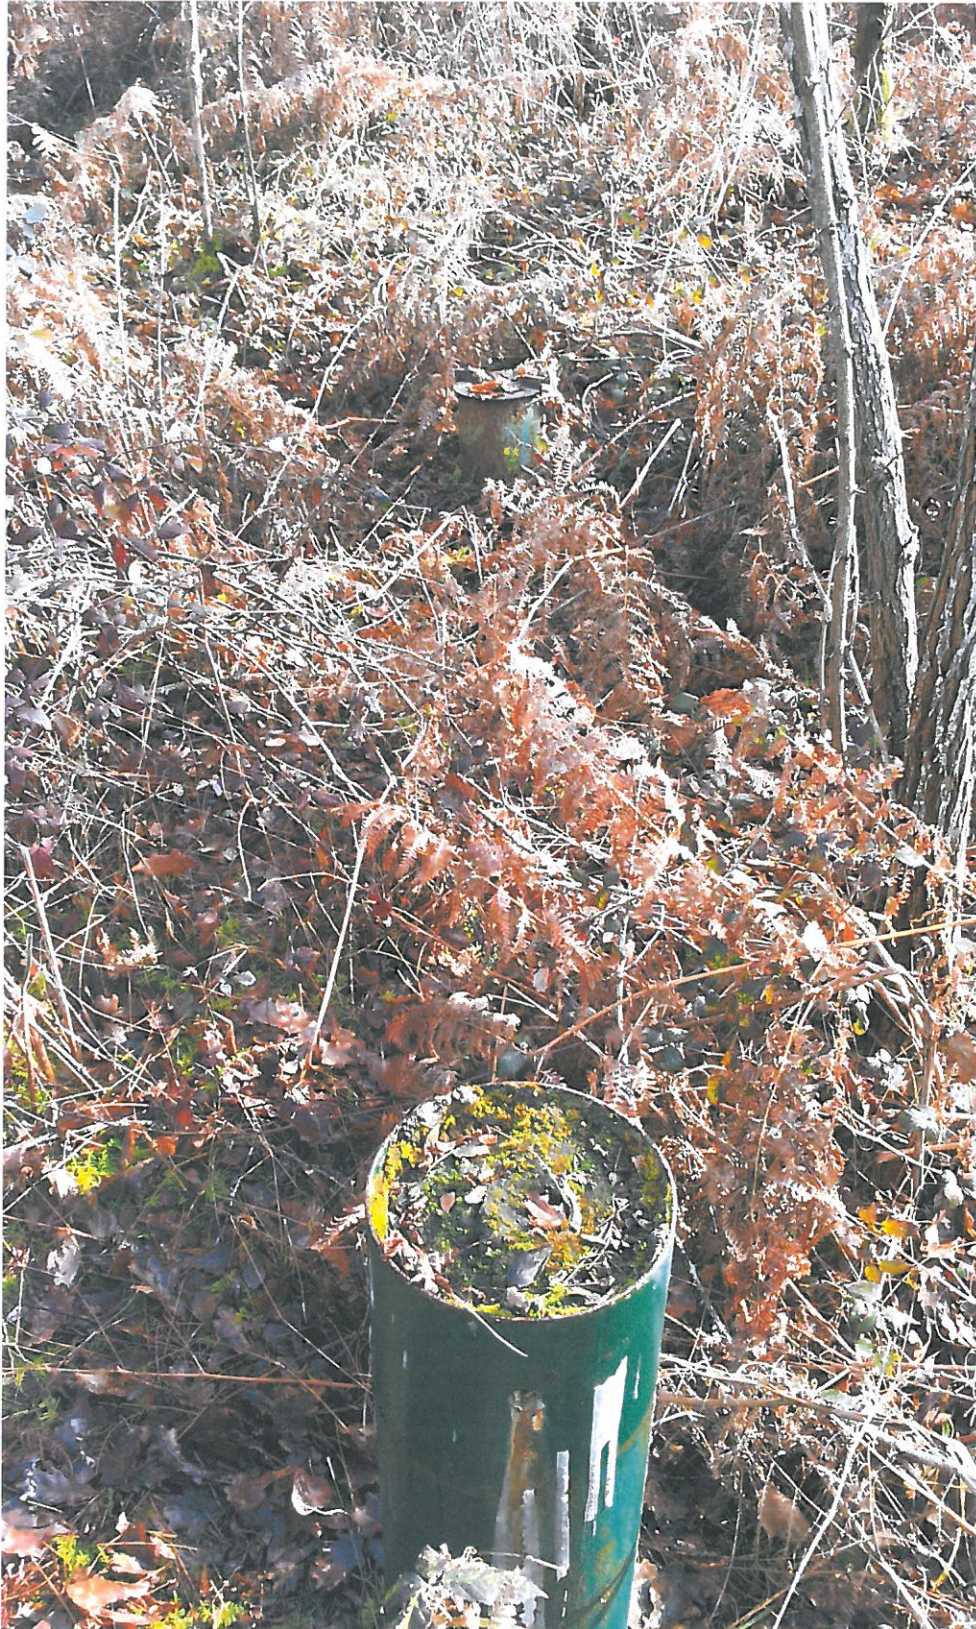
Photographie 3 : Tête de protection cimentée du piézomètre P3 et capot cadenassé de C3 (comblé)

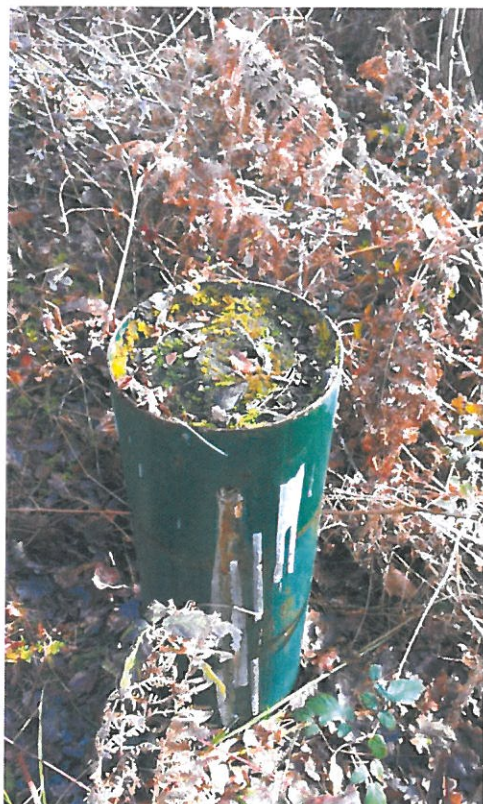
Photographie 4 : Tête de protection cimentée du piézomètre P3

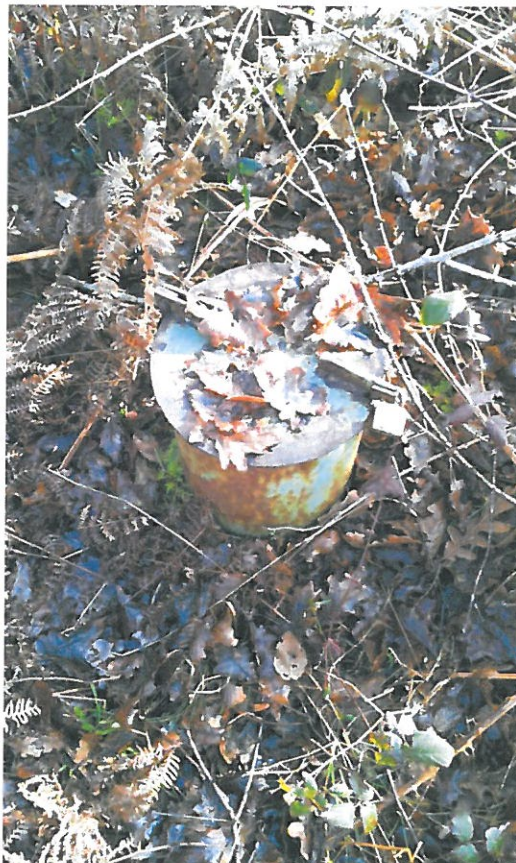
Photographie 5 : Capot cadenassé du piézomètre C3 (comblé)
