Réhabilitation des résidus
de fonderie – site d'Ancenis

Présentation de l'opération

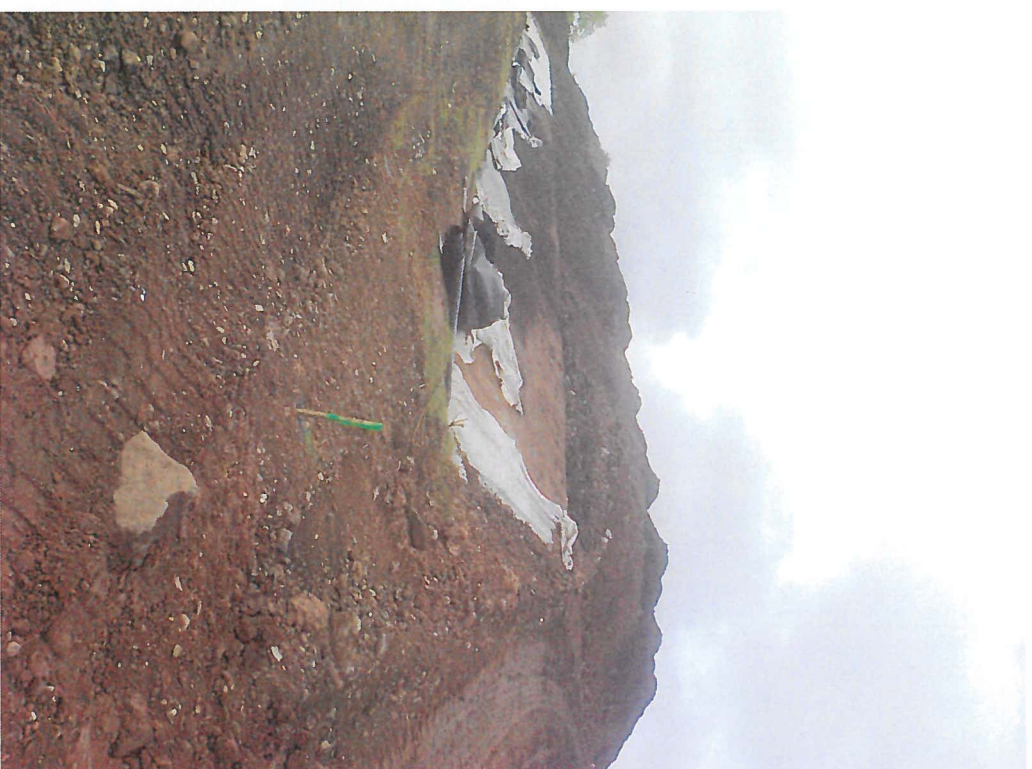
Mise en stock provisoire des résidus sur alvéole Ouest

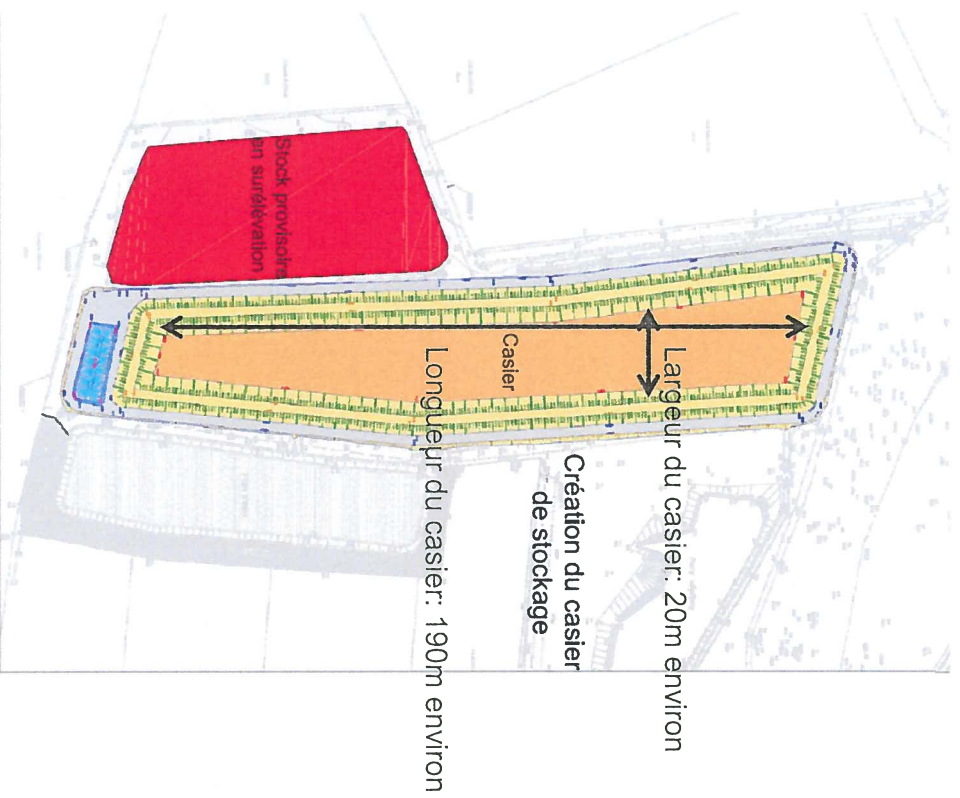
Construction du casier de confinement des résidus (fin avril à fin juin):

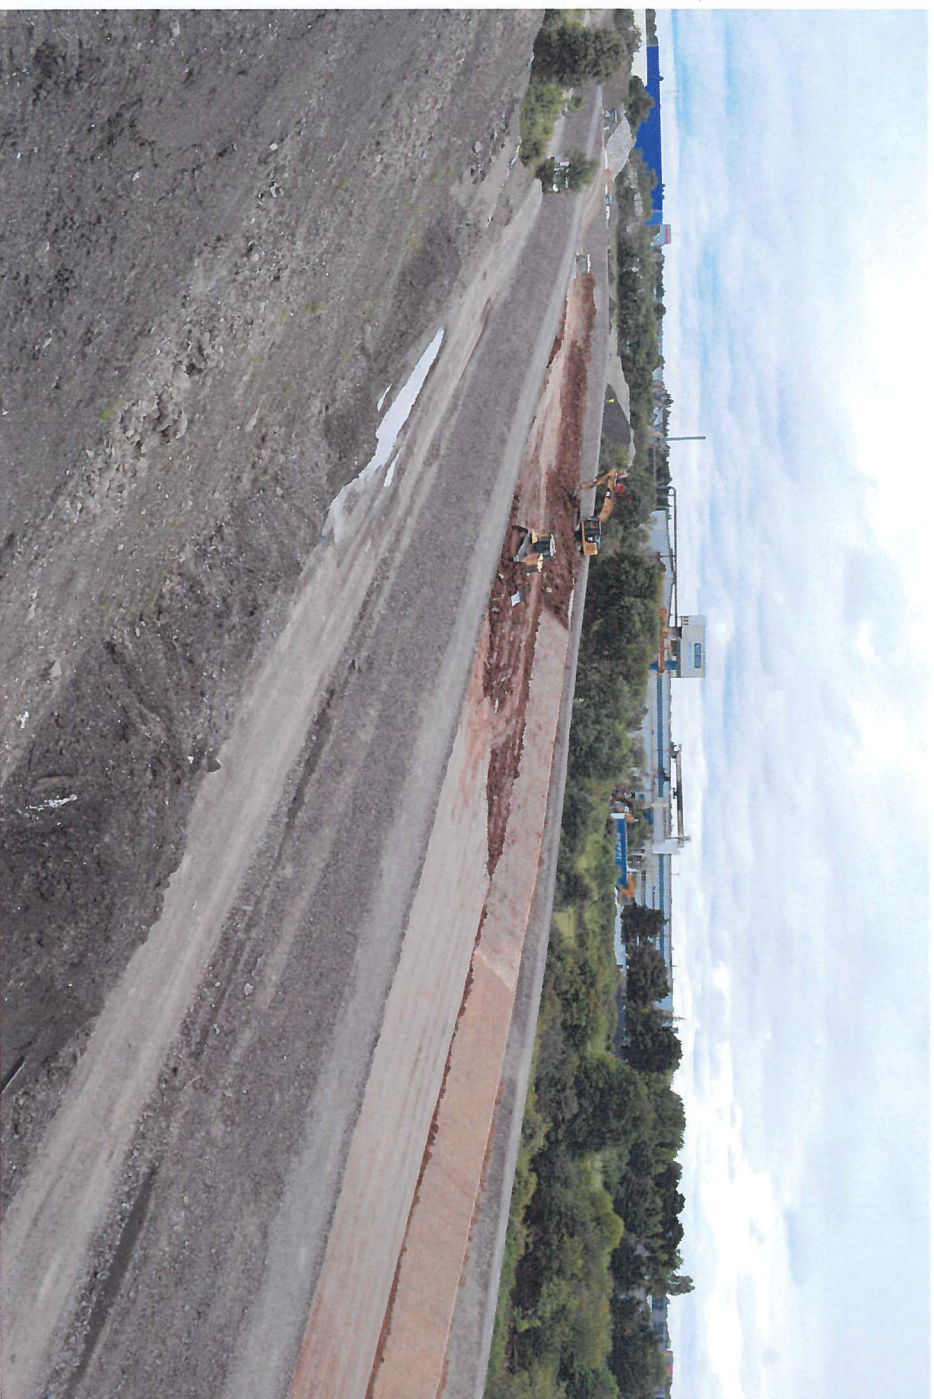
Réalisation de l'étanchéité passive du casier :

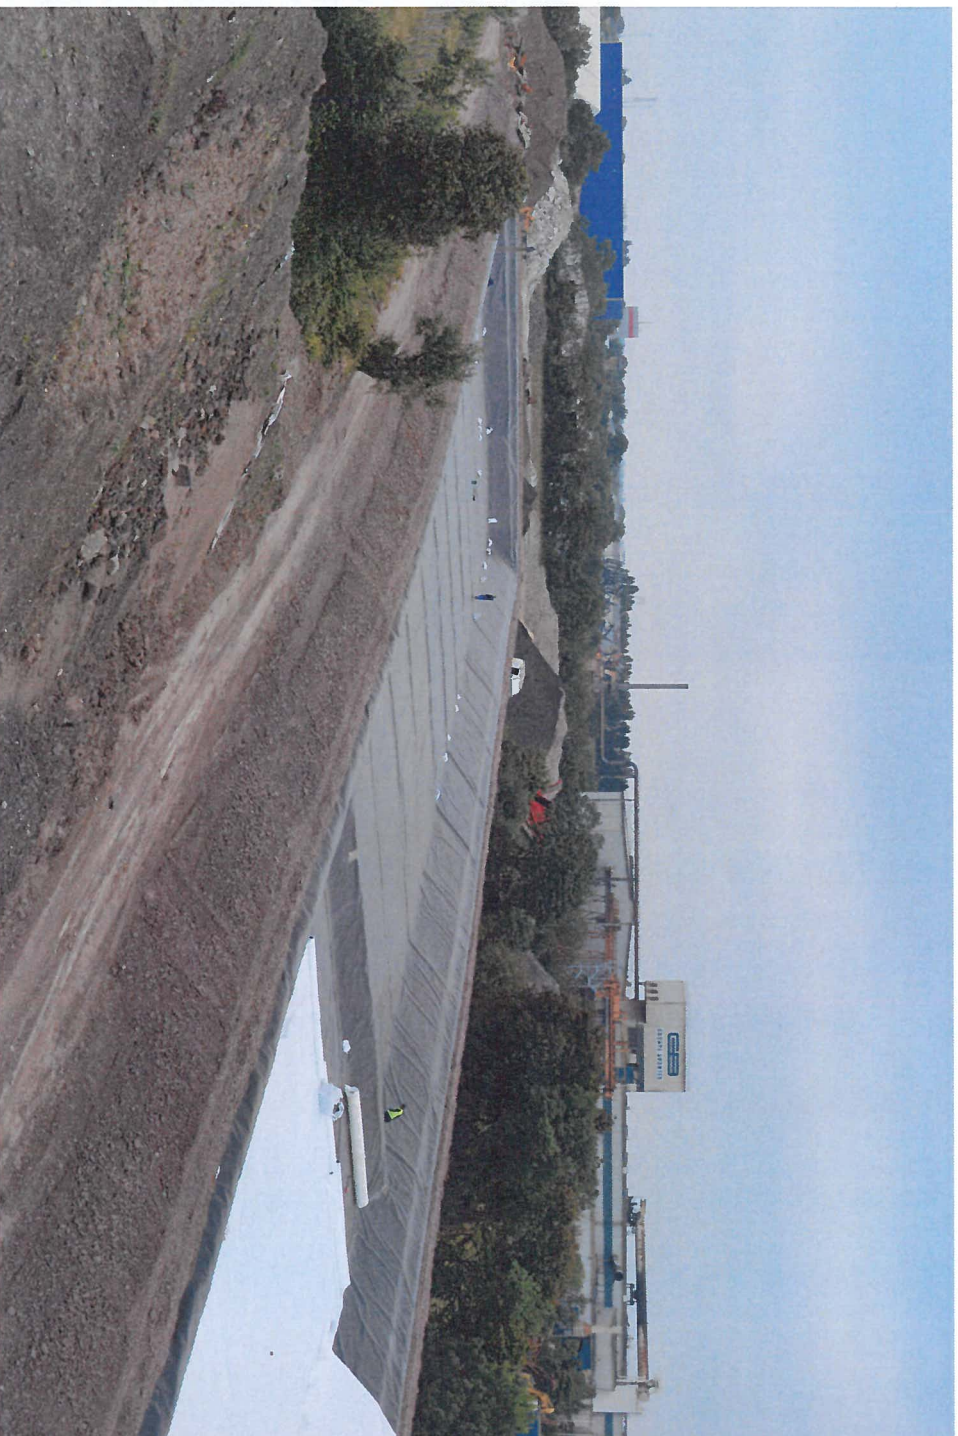
Réalisation de l'étanchéité active du casier :

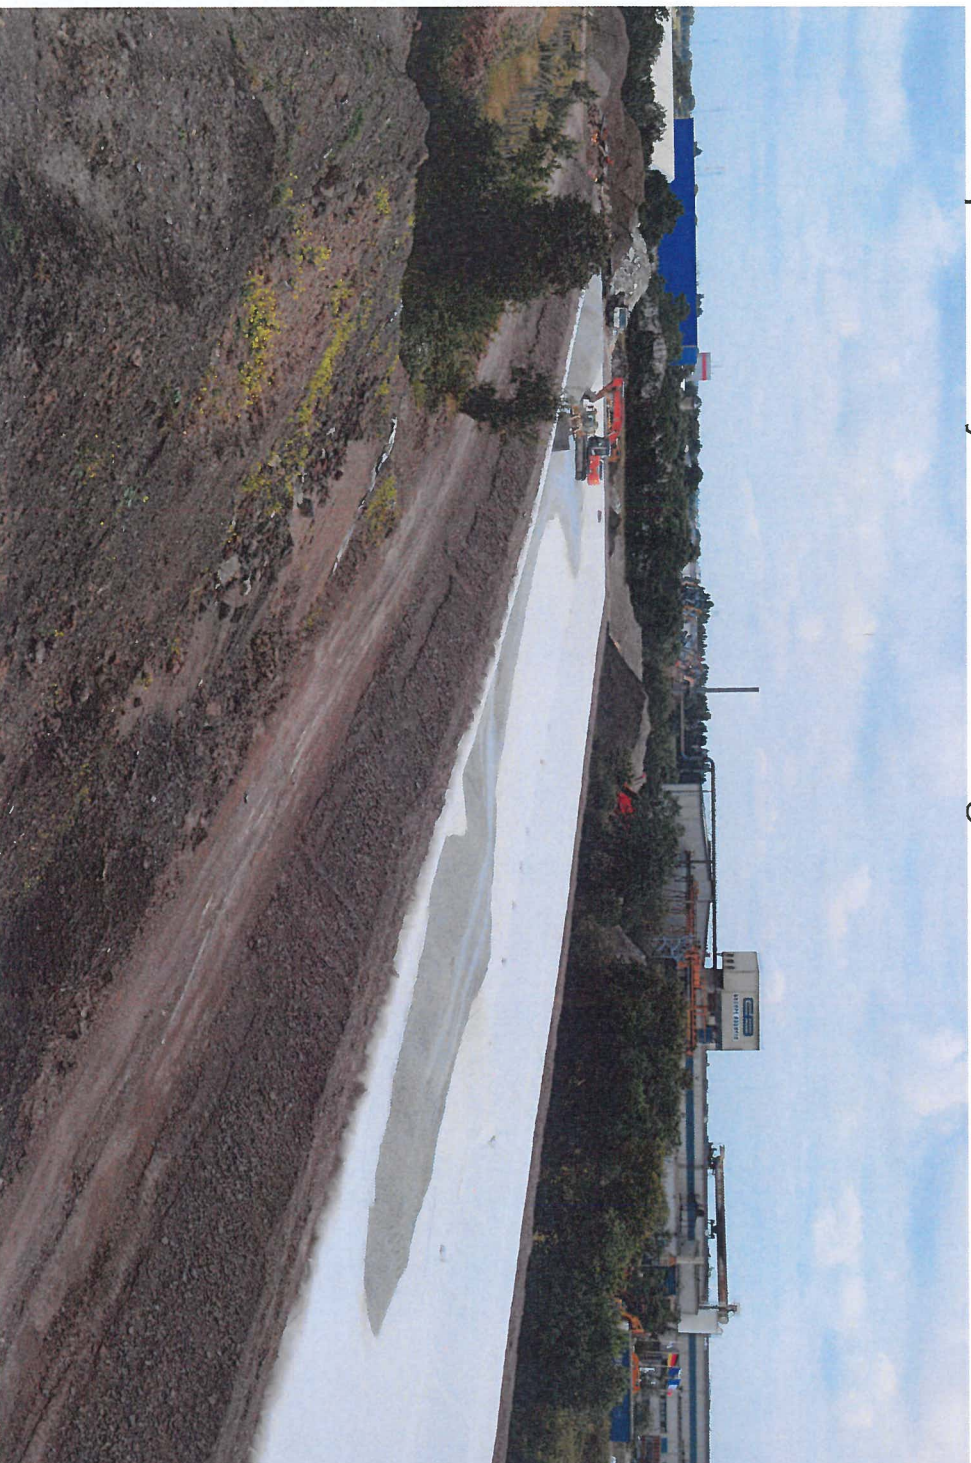
Mise en place du système de drainage des lixiviats:

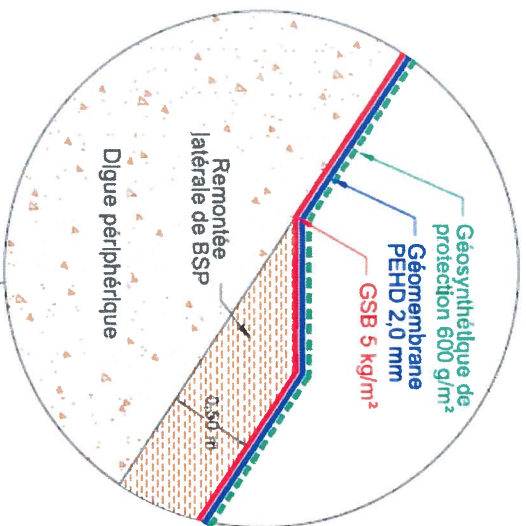
COMPLEXE D'ÉTANCHEITÉ
EN FLANC DE CASIER

Coupe technique : Etanchéité du casier de confinement:

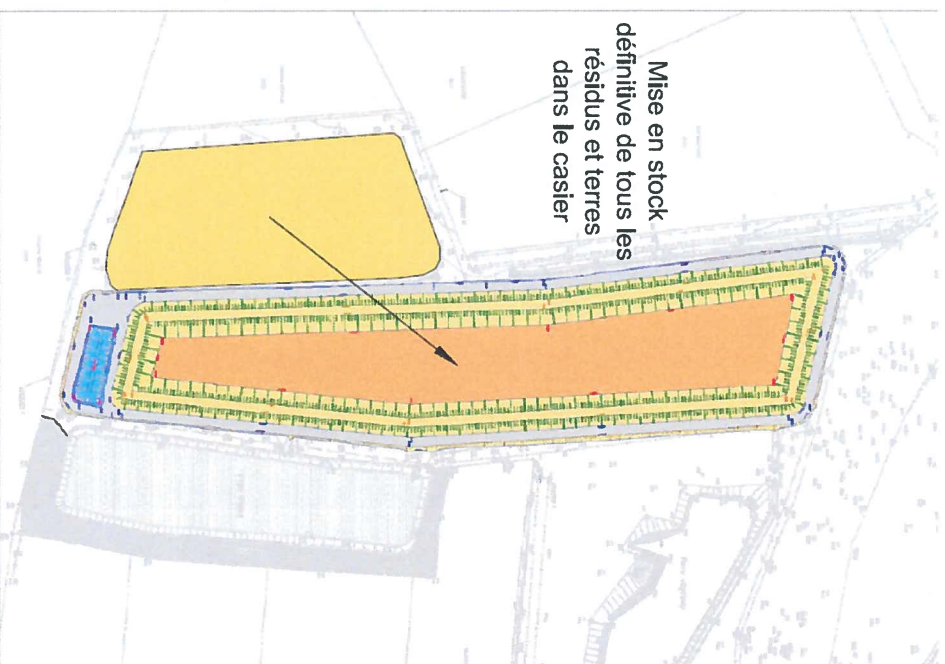
Déplacement des résidus dans le casier (courant juillet):

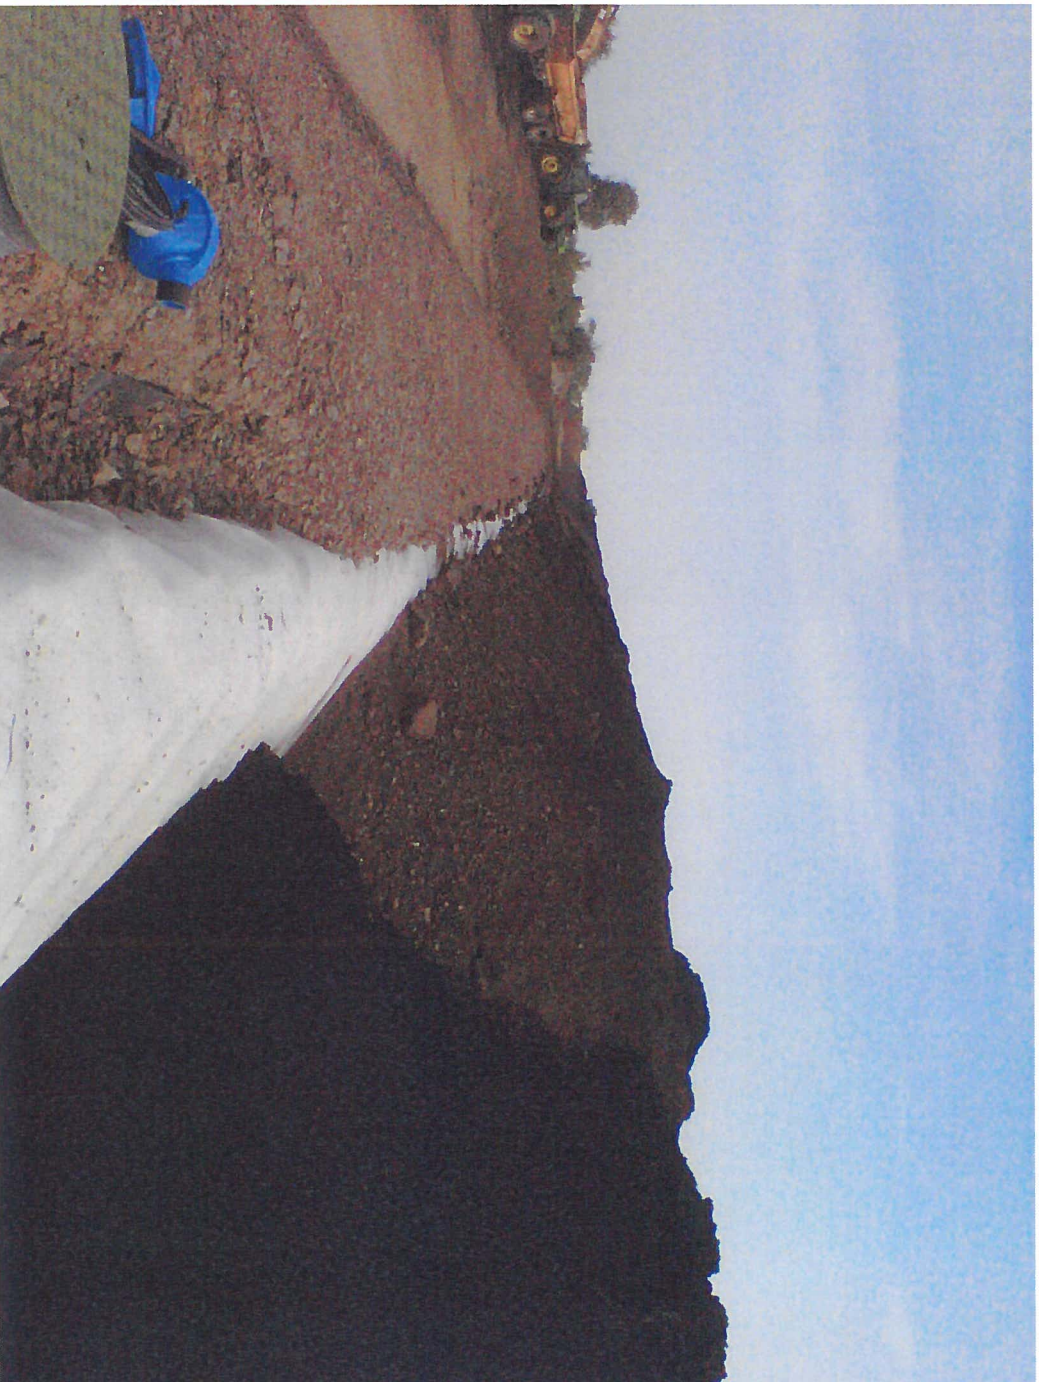
Modélage des résidus (mi-juillet – fin août)

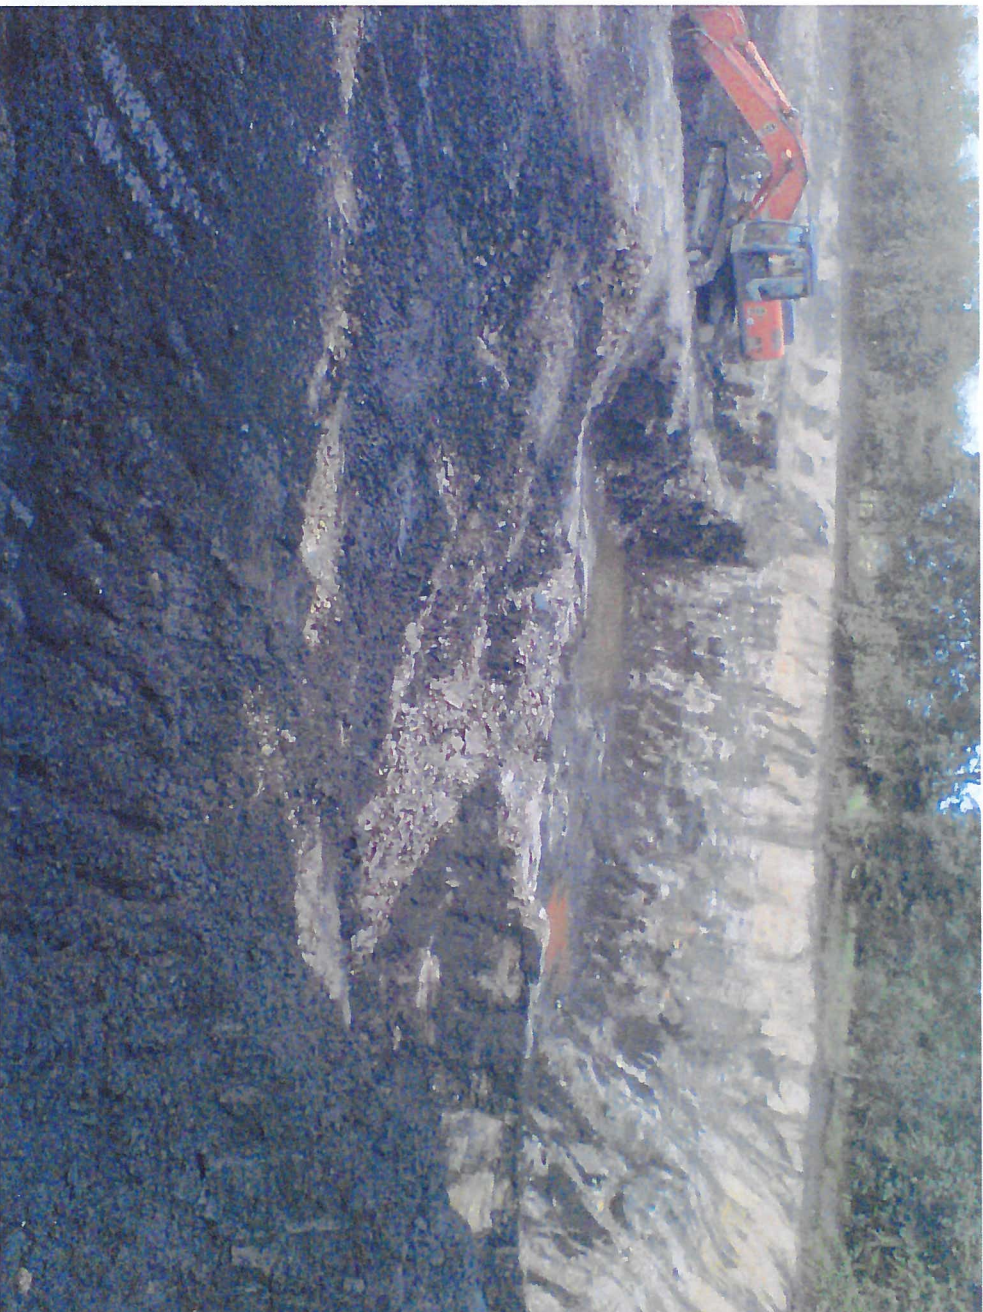
Découverte de fosses de résidus supplémentaires

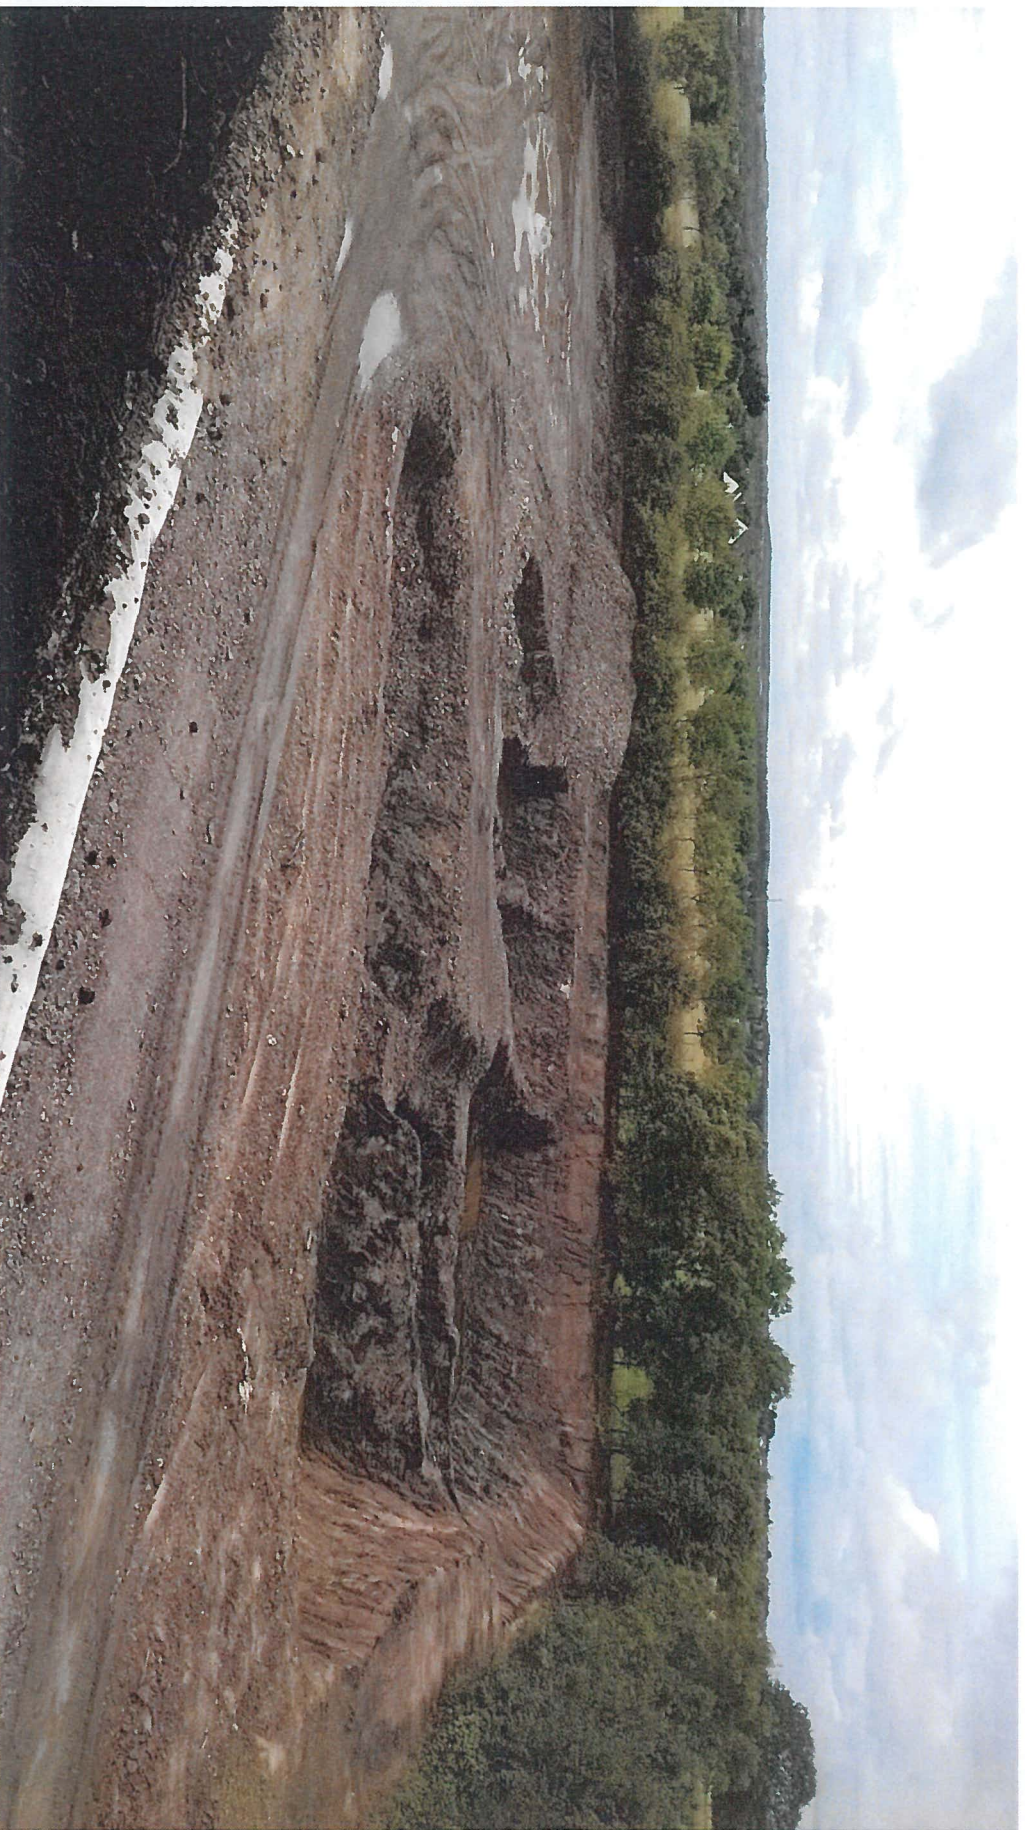
Configuration des fosses (après purge, 27/8/14)

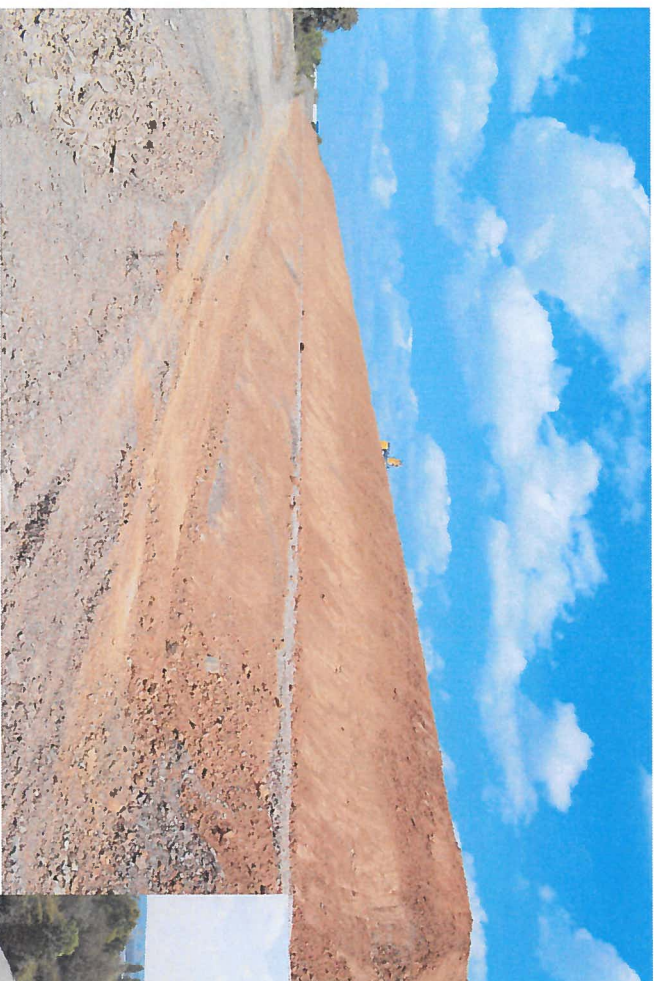
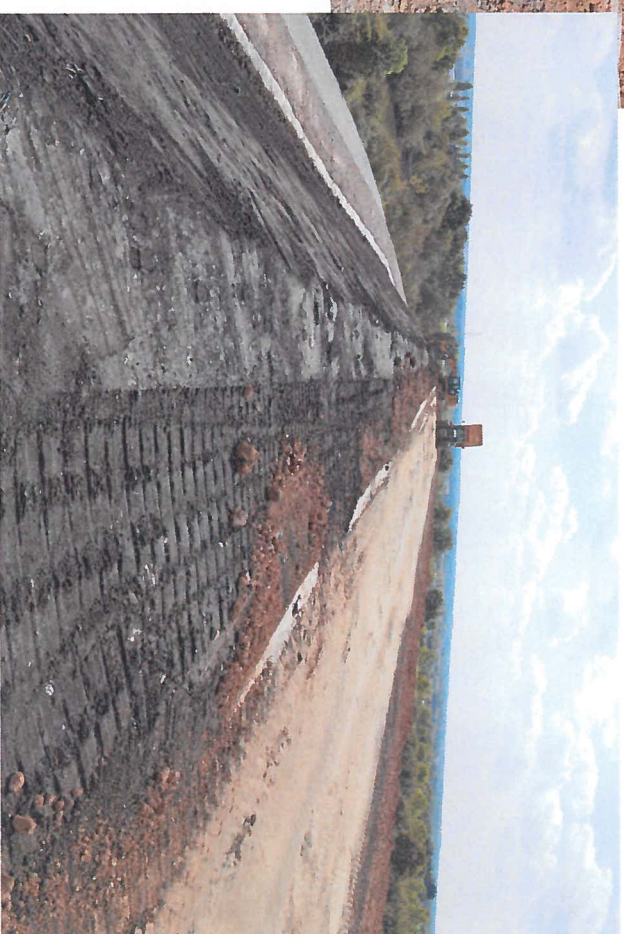
Mise en place du dispositif de couverture (en cours)

- ▶ Finalisation de la couverture argileuse sur 40 cm;
- ▶ Contrôles extérieurs épaisseur et perméabilité (septembre);
- ▶ Mise en place de la terre végétale (e=30cm),
ensemencements (fin septembre);
- ▶ Finalisation des pistes entretien, équipements (pompe
bassin): début octobre;
- ▶ Réalisation du Dossier des Ouvrages Exécutés, remise
DREAL: courant octobre.
