SAS AEML

MEUNG SUR LOIRE (45)

**ETAT DES SOLS ET DE LA NAPPE
AU DROIT DU SITE**

Réf. Affaire : 18 061 – 14 Septembre 2018

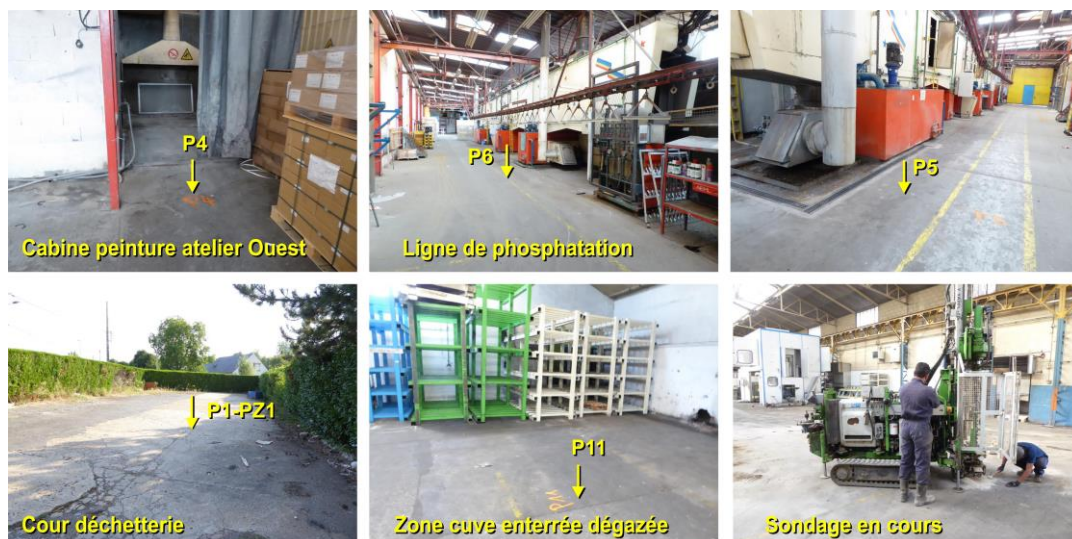
Les vues de la figure 9 ci-dessous montrent quelques points de sondages :
