CARRE VERT

Site de Gardès
TONNEINS (47)

**Excavation et évacuation de
terres polluées par
hydrocarbures
Ecrémage de finition de la
nappe phréatique
Compte-rendu d'avancement
au 31 juillet 2005**

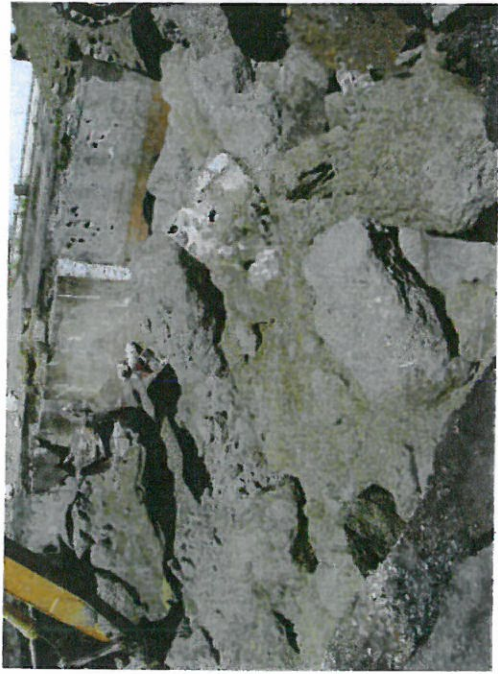
1-Extraction terres non souillées

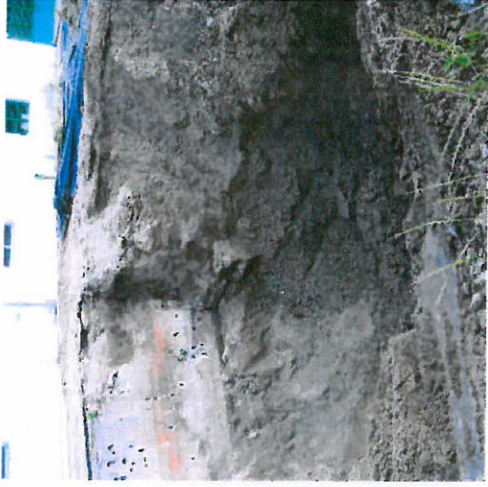
3-Excavation côté sanitaires

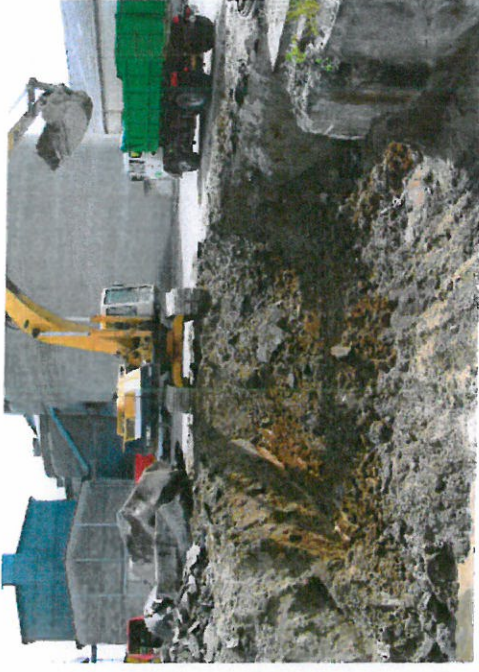
5-Excavation côté silo

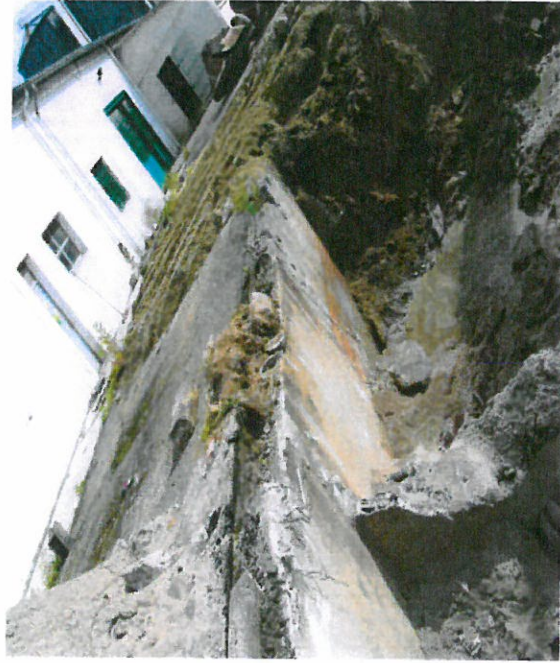
2-Excavation côté garage

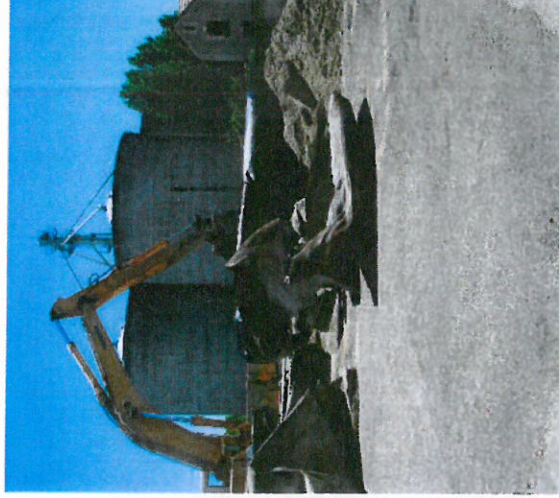
4-Extraction cuves après inertage, dégazage et hydrodécoupe

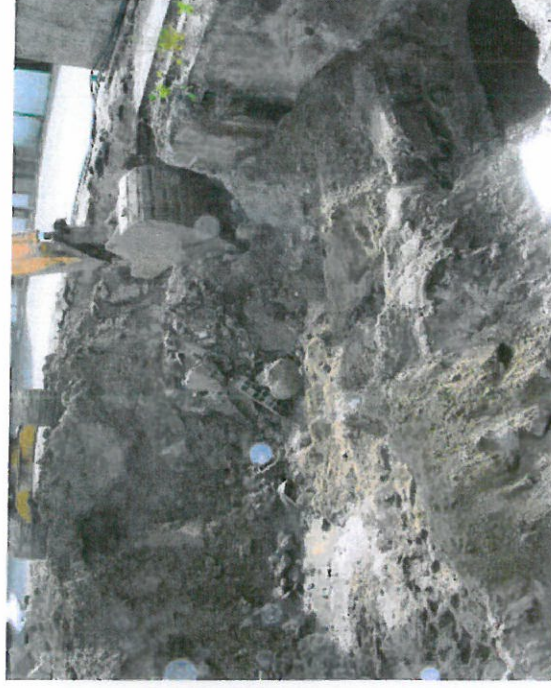
6-Excavation côté bascule et atelier

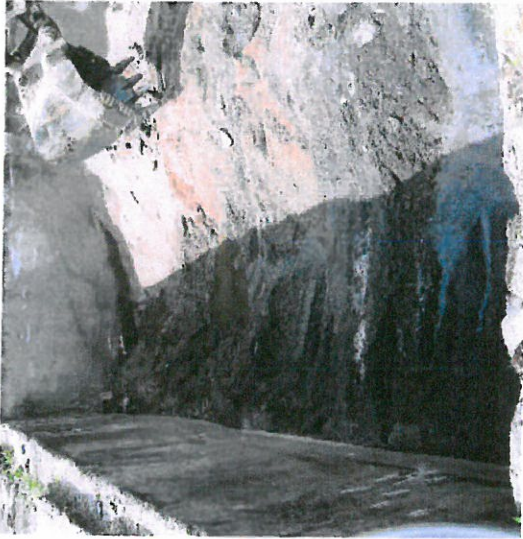
7-Purge rétention

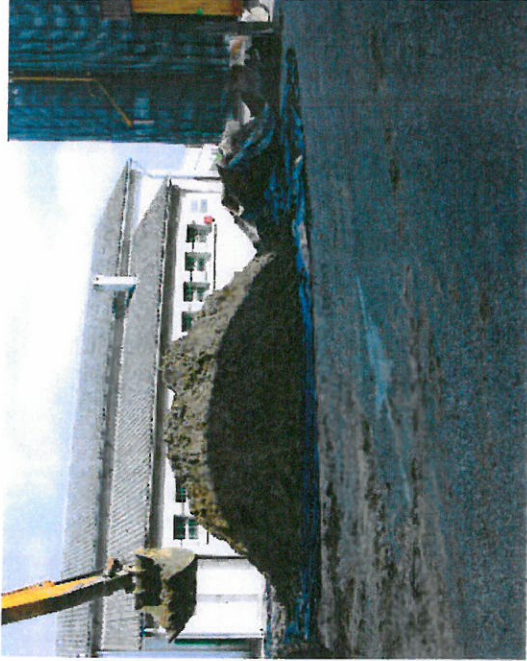
9-Stock tampon terres polluées

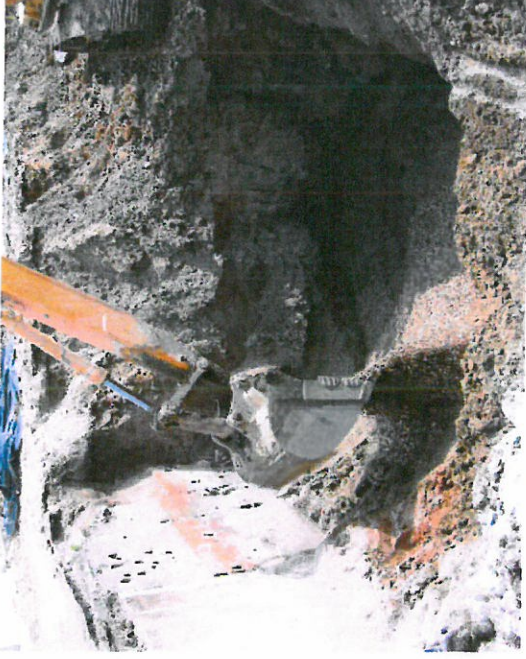
11-Remblaiement par graves autoblocantes

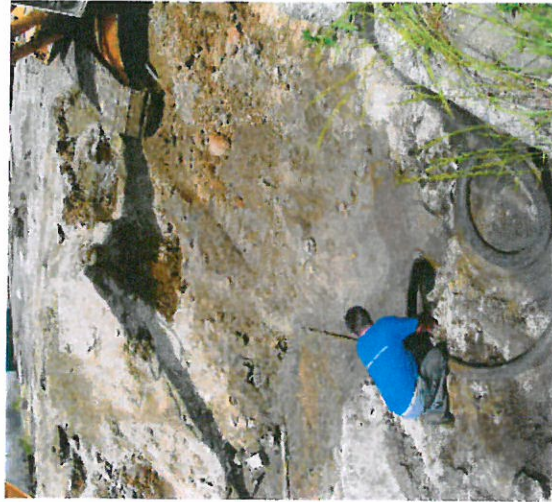
8-Vidange fond de fouille/phase flottante

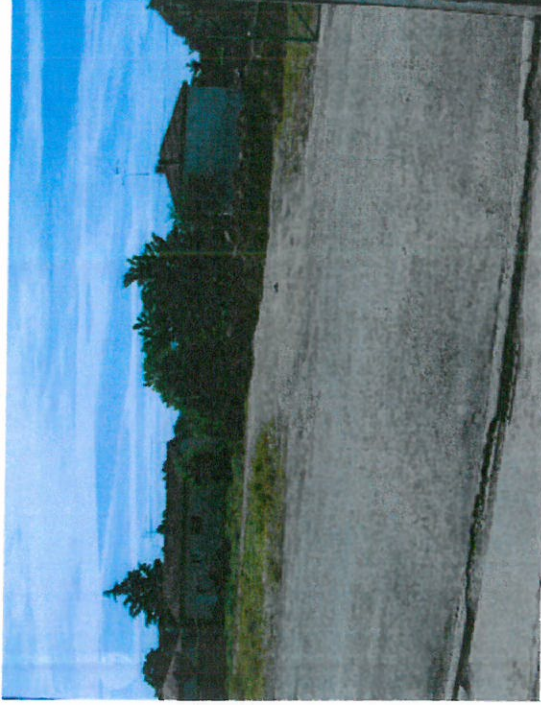
10-Stock de terres propres
