# VILLE DE FOULAYRONNES

***Etude de diagnostic  
et de remise en état  
de l'ancienne décharge de  
Doumens***

Date : Janvier 2015  
Ref : A3/C/FLRN  
Auteur : Daniel TISSOT  
E-Mail : d.tissot@ide-environnement.com

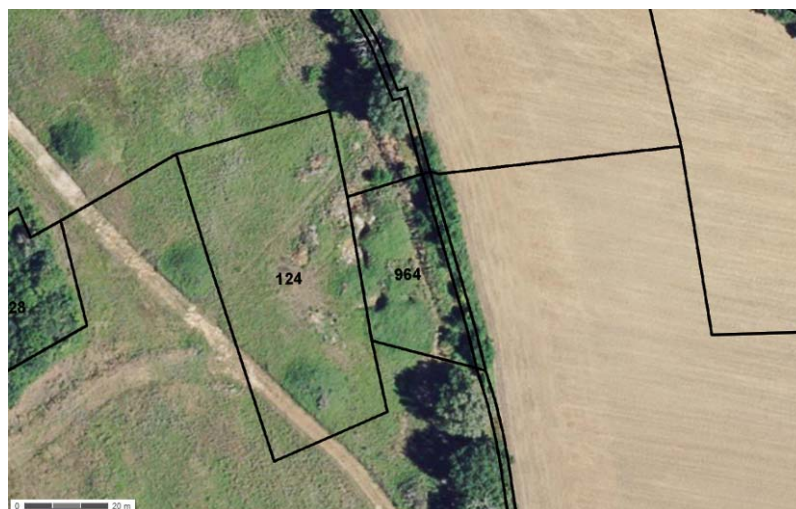
### Vue aérienne en 1942

- En 1942, la ferme de Doumens est occupée, comme en témoigne l'aspect du chemin d'accès et du bâti. Les pratiques culturales sont diverses. Le site de l'actuel dépôt présente alors l'aspect d'un bosquet, au centre duquel une tache claire est visible, pouvant être associée à l'extraction de calcaire.

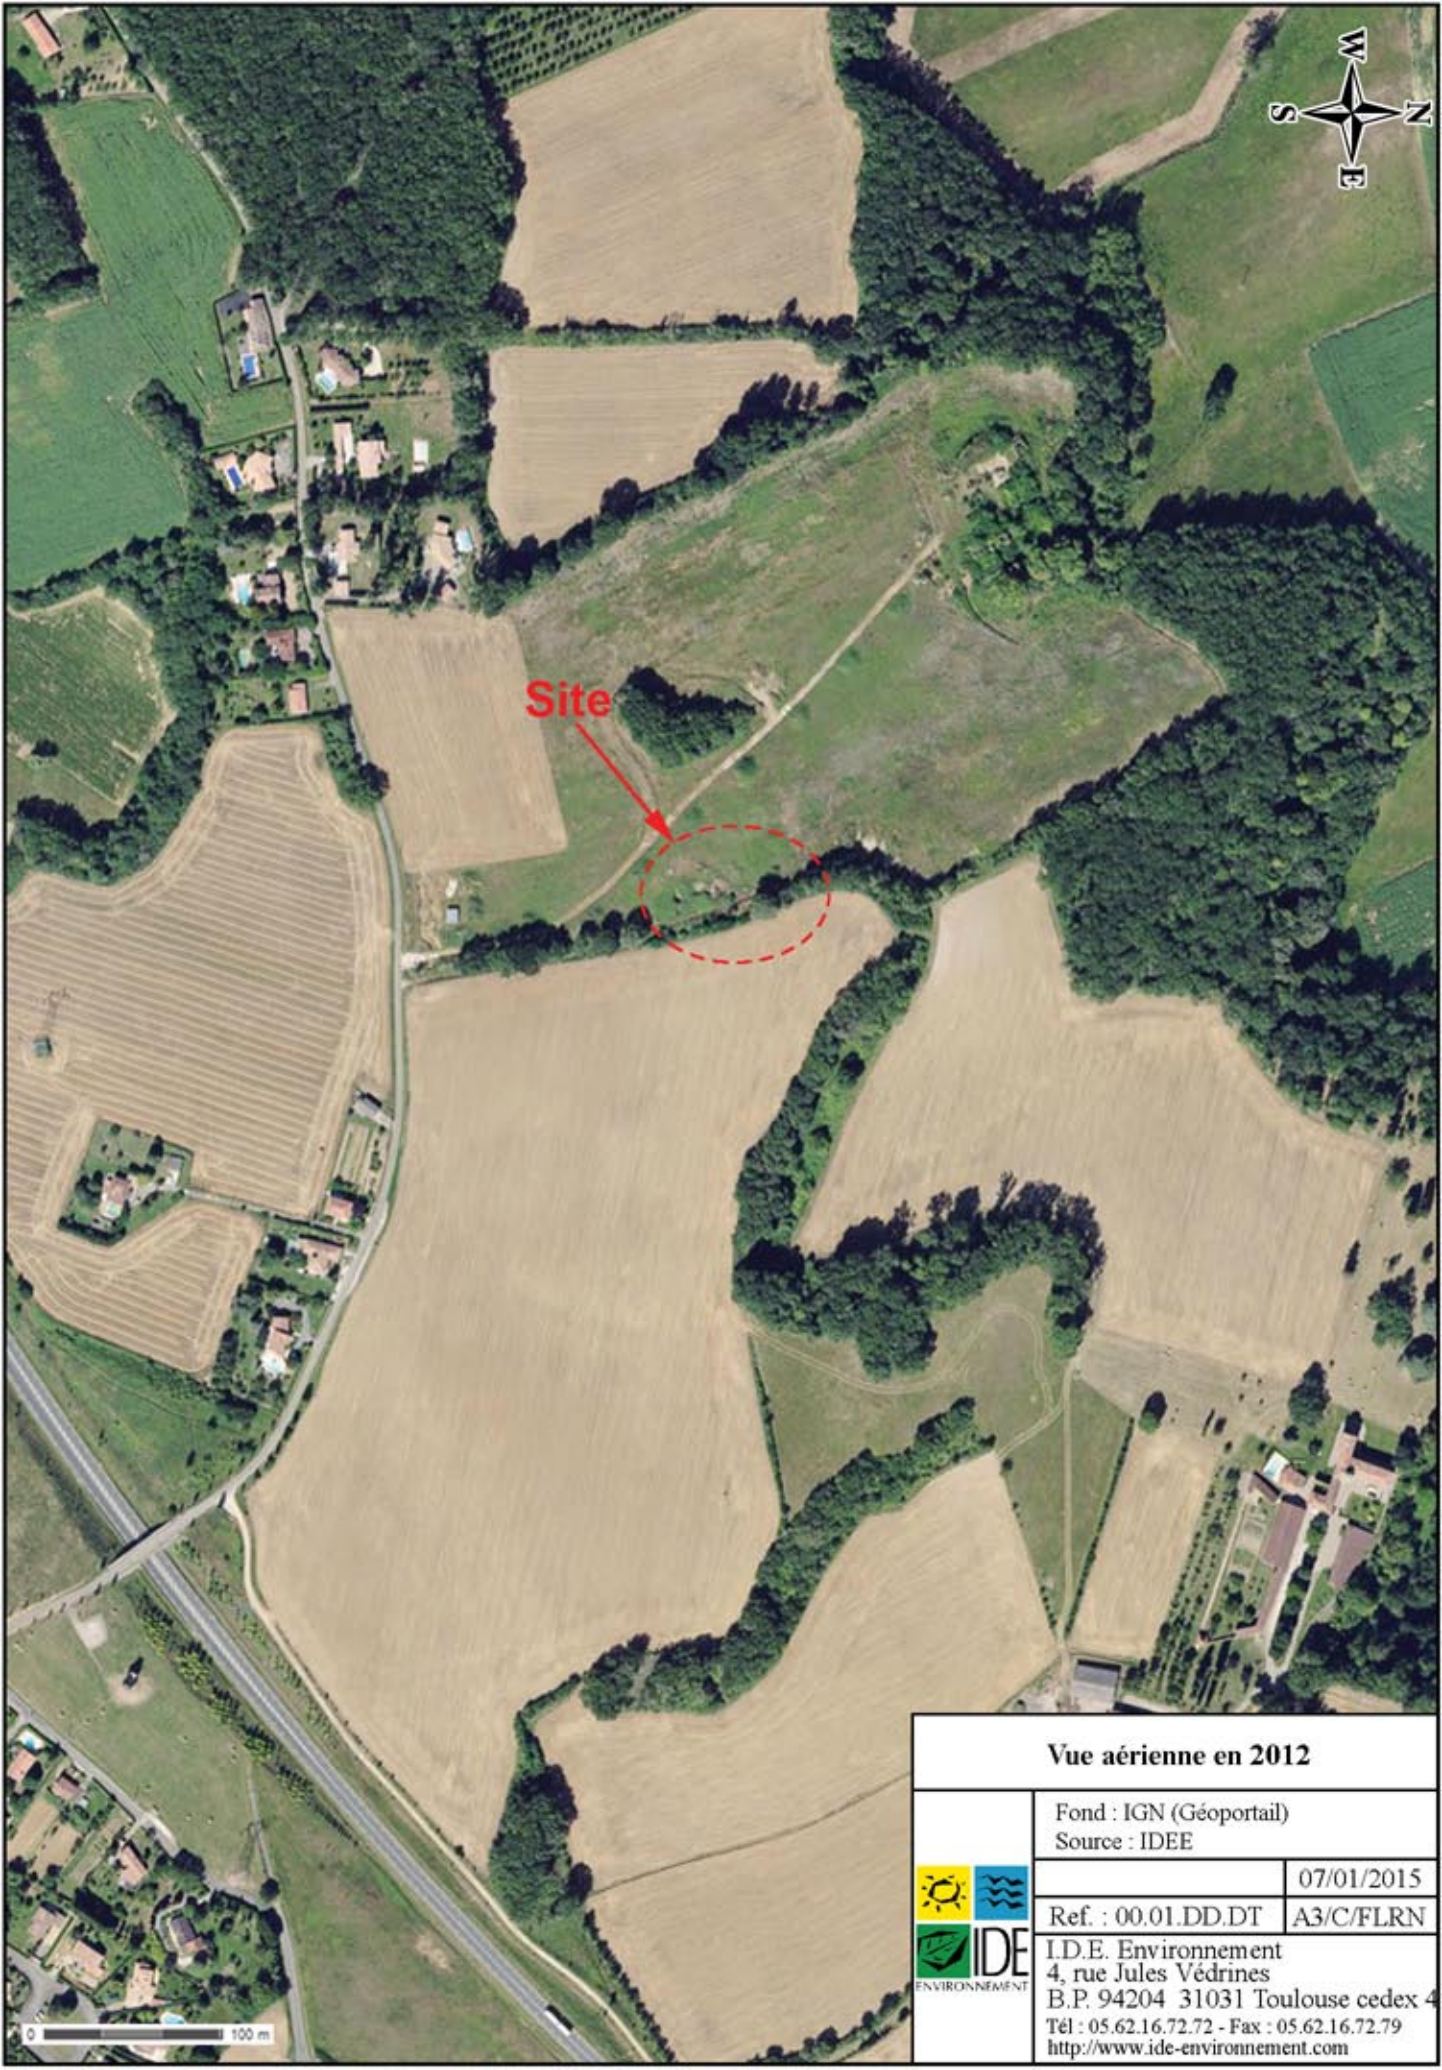
**Vue aérienne en 2012**

- Aucune évolution n'est visible en 1993, 1999 et 2004.
- En 2012, le domaine est en friche sauf 1,5 ha remises en culture le long de la route de Cayssat. Un nouveau chemin d'accès à la ferme est créé, les terres de déblais sont déposées en tas réguliers tous les 40 m. Des traces de fouilles sont visibles sur la limite de la parcelle 964 qui correspond à l'ancienne décharge (cf. zoom Géoportail, ci-dessous).

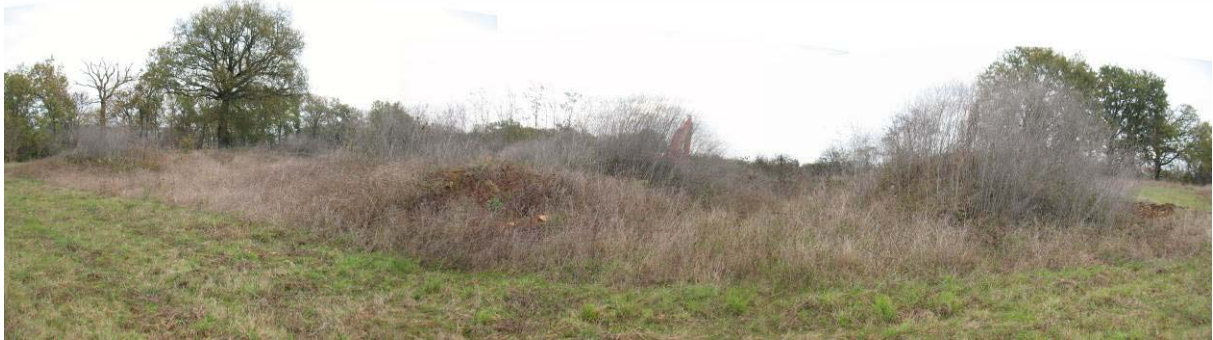
Dans l'état avant travaux, la parcelle présente une profonde dépression dans toute sa partie centrale, les déblais de terrassement ont été mis en tas périphériques où les déchets sont apparents. L'ensemble est colonisé par une végétation rudérale avec un roncier sur le côté Est.

Panoramique début travaux, depuis le Nord du dépôt

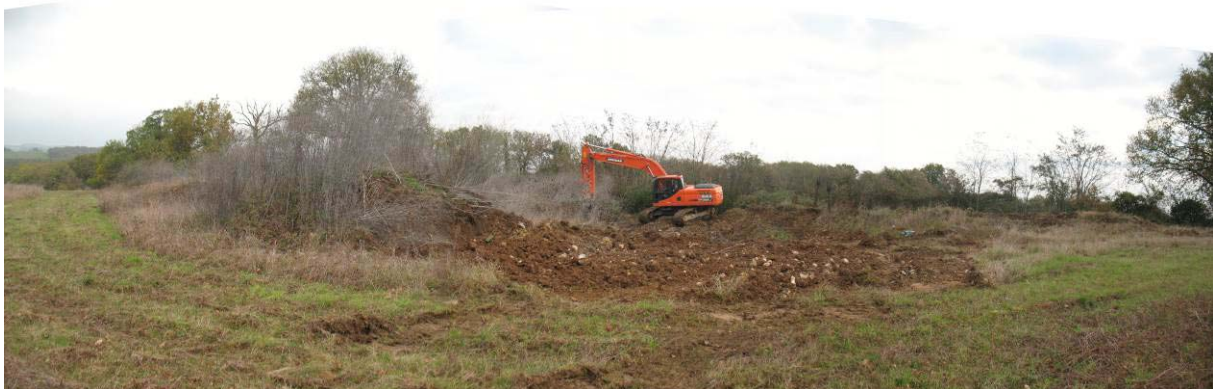
Panoramique début travaux, depuis le Sud du dépôt

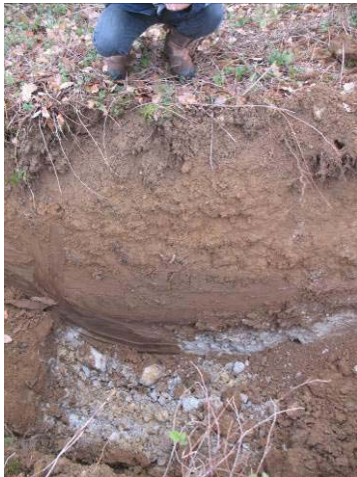
TR6

Trois autres tranchées sont réalisées au Nord, à l'Ouest et au Sud de la parcelle, à la demande de l'hydrogéologue agréé qui accompagne notre mission, pour reconnaître le terrain naturel et identifier les éventuels écoulements souterrains. Le substratum calcaire est rencontré à une profondeur de 1,6 à 1,7 m sous les matériaux d'altération argileux sus-jacents, aucune trace d'eau n'est observée (cf. rapport FONDASOL).

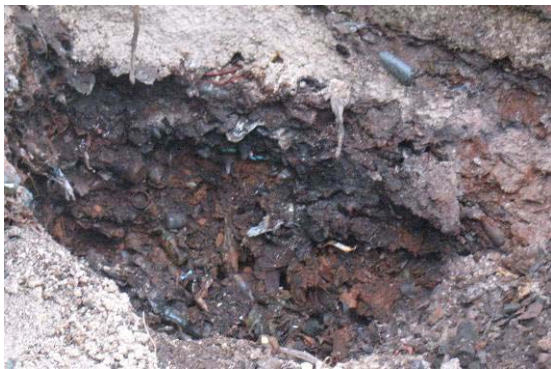
- les déchets se présentent sous la forme d'une matrice compacte, en mélange avec des matériaux terreux et quelques blocs calcaires ;
- la stabilisation de la matière organique est complète : aucun dégagement d'odeur ou de trace de fermentation active ne sont relevés ;
- le dépôt est sec, hormis l'humidité superficielle due à l'ouverture du dépôt en 2012, aucune trace d'eau n'est relevée ni dans la masse des déchets observable sur les fronts de taille, ni en fond de dépôt au contact du substratum rocheux ;
- dans la partie la plus ancienne, les emballages de verre prédominent, la matrice présente une coloration rouille due à l'oxydation des emballages métalliques, les plastiques sont minoritaires ;
- dans la partie supérieure du dépôt, la proportion de verre s'amointrit et les plastiques prédominent.

**Partie inférieure du dépôt**

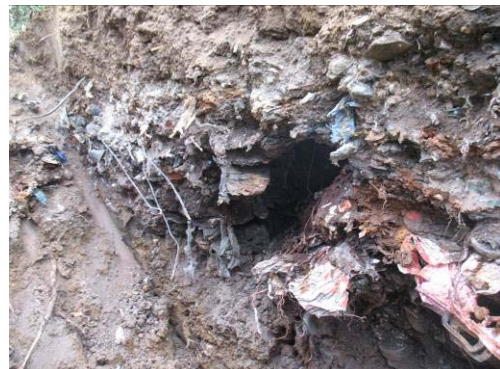
**Partie supérieure du dépôt**

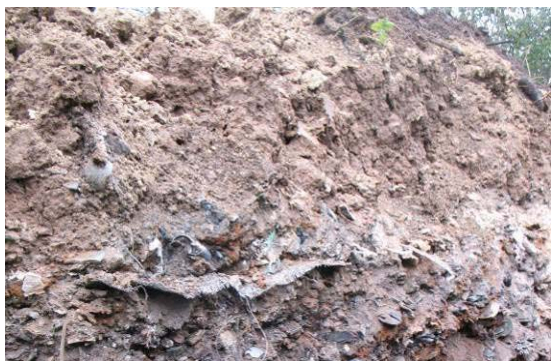
**Couche de couverture**

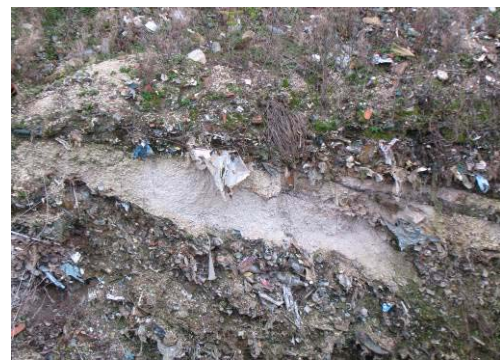
**Bloc calcaire dans déchets**

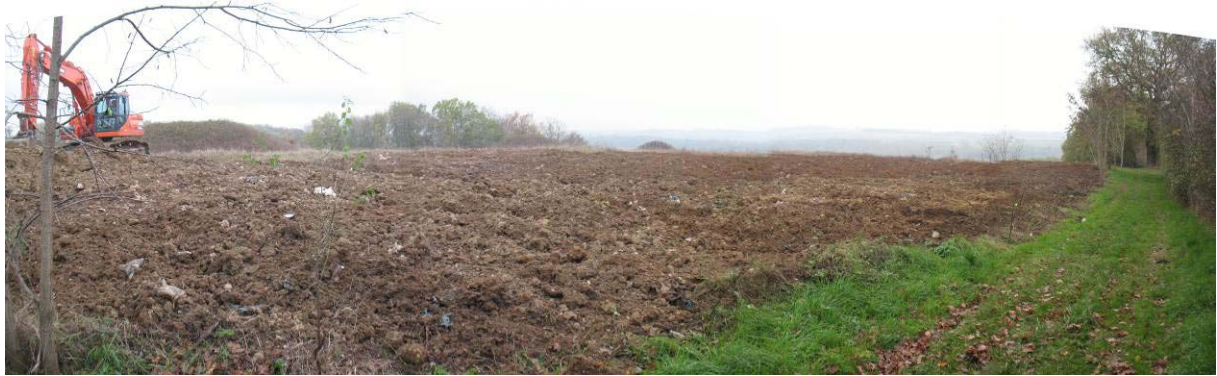
**Vue générale en fin de mission, depuis l'angle Sud-Est**

Conformément à notre mandat, notre technicien a fait procéder par la pelle mécanique mise à disposition par la commune, au ré-enfouissement des déchets mis à jour par les affouillements de 2012, avec débroussaillage et nivellement de la parcelle, puis création d'un fossé marquant l'emplacement de l'ancien dépôt.

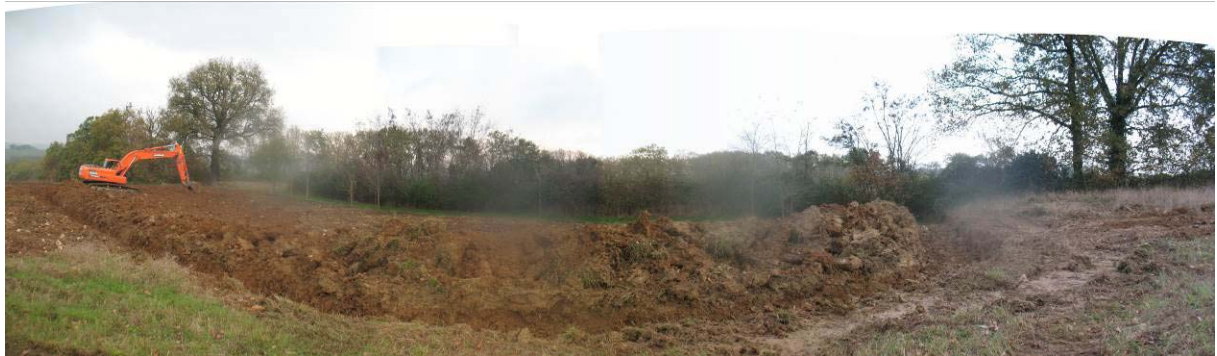
**Vue générale en fin de mission, depuis l'angle Sud-Ouest**

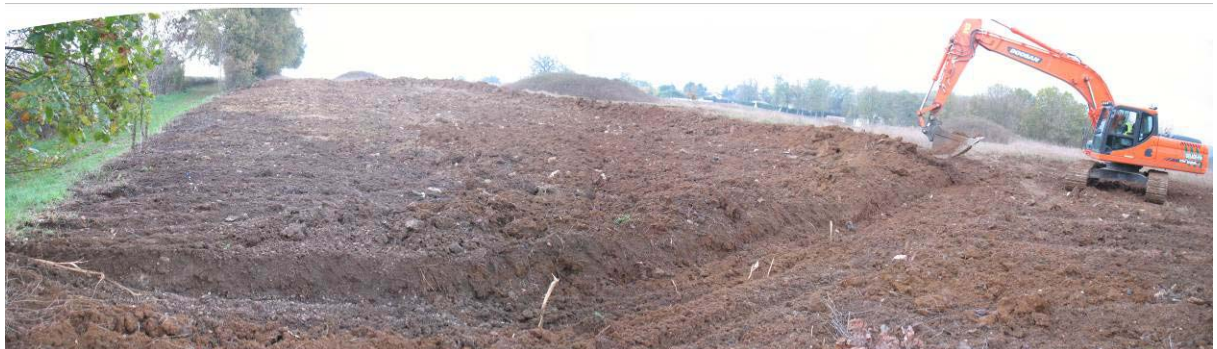
**Vue générale en fin de mission, depuis le Nord**

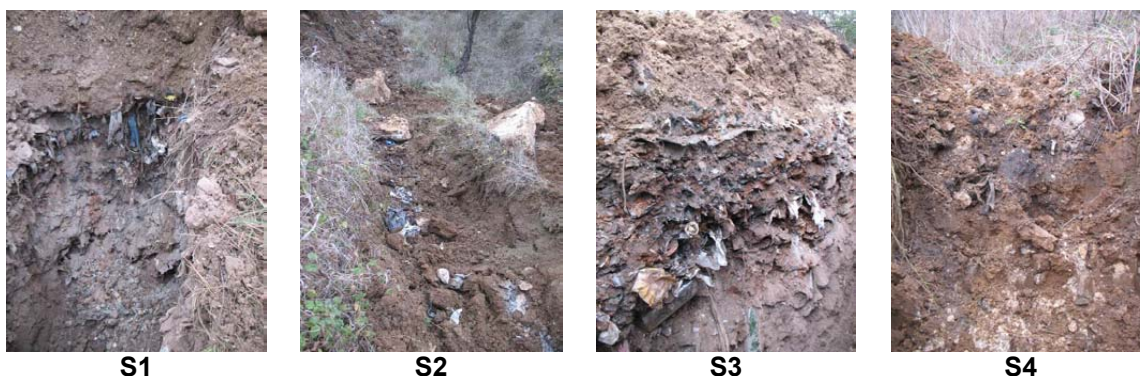
Le prélèvement a été réalisé sur chaque point sur toute l'épaisseur de la couverture soit 1 m. Dans tous les cas le matériau présentait l'aspect d'un terre argileuse brune, sans odeur.

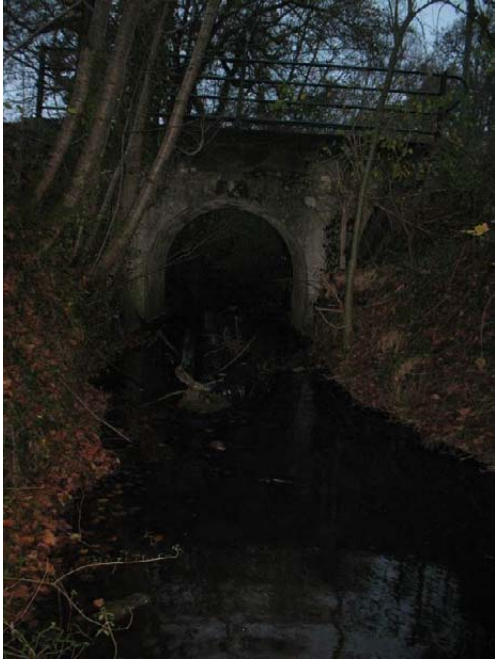
Point	Prof. (m)	Caractéristiques	Photos
Amont	0,2	Eau claire sans odeur	
		Sédiments sablo argileux avec présence de déchets végétaux (feuilles)

Aval	0,1	Eau claire sans odeur

Sédiments composés essentiellement de déchets végétaux (feuilles)

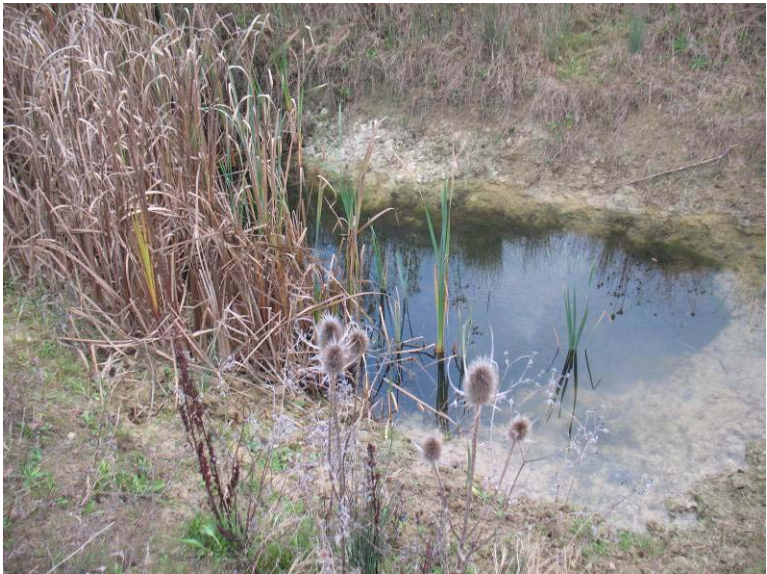
Point	Prof. (m)	Caractéristiques	Photos
mare	Environ 0,7 m	Eau claire sans odeur
