COBATEL – Botz-en-Mauges

Annexe 2 : Diagnostic de recherche amiante

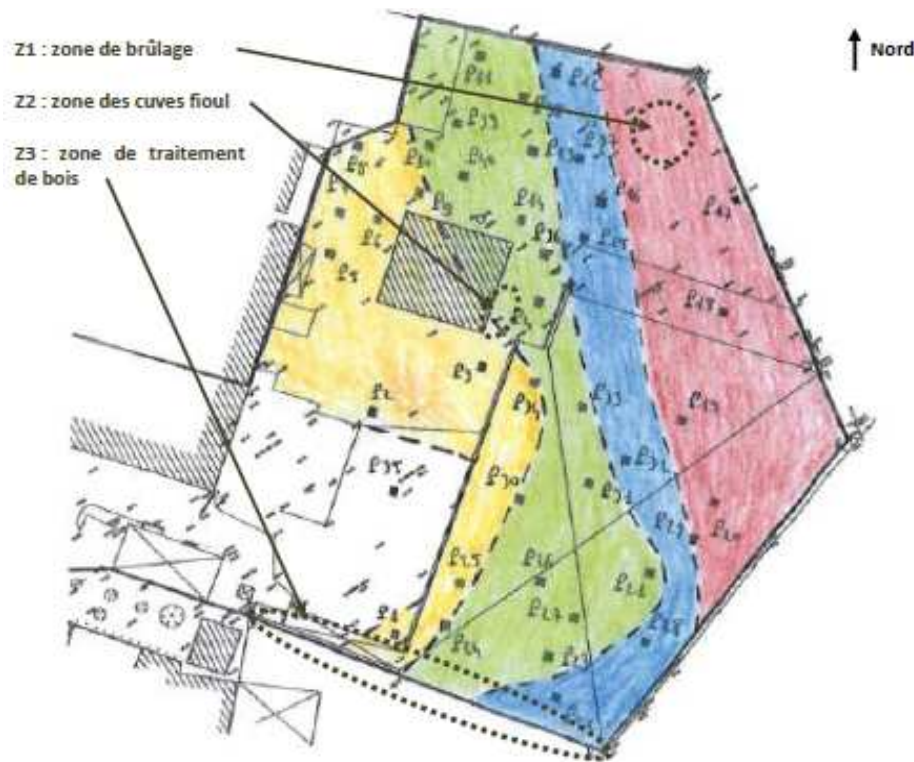
1- Plan d'implantation des sondages de reconnaissance avec épaisseur des remblais présents sur site

Sondage à la pelle mécanique :
 P1 à P22 – DIAGAMTER, le 14 octobre 2013
 P23 à P40 – AREA Environnement, le 19 février 2014
