**Ancienne station de
distribution de carburant
Site de Cherbourg**
Le Terre-Plein des Mielles
50 100 CHERBOURG

Rapport de Surveillance des Eaux Souterraines Décembre 2017 – Site de CHERBOURG (50)

Affaire SP/0782

Intervention effectuée le 07 décembre 2017

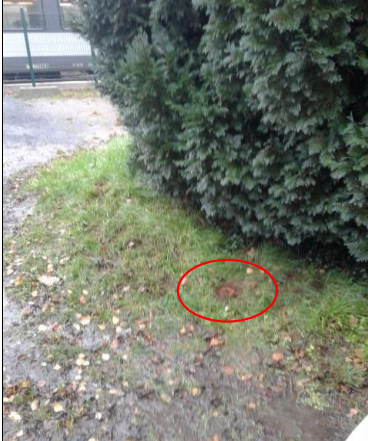
Nom du piézomètre : PZ1

Lors de l'intervention du 7 décembre 2017, les trois piézomètres (Pz1, PZ2 et PZ3) étaient accessibles, mais seuls les PZ2 et PZ3 étaient exploitables, le PZ1 était obstrué par des racines et aucune sonde ou pompe n'a pu descendre dans l'ouvrage.

Bouché

Remarques : Bouché à 1 m

Le PZ1 sera au préalable nettoyé manuellement afin de le dégager dans la mesure du possible des racines l'obturant.

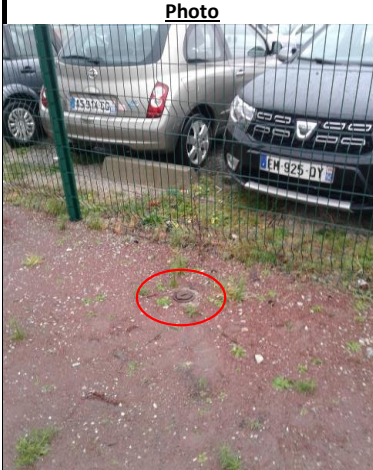
Nom du piézomètre : PZ2

Bon état

Qualité de purge : Bonne et continue

Turbidité : Nulle

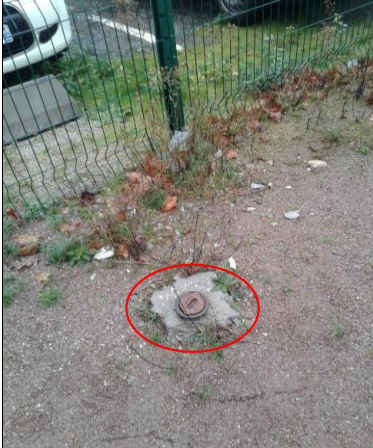
Nom du piézomètre : PZ3

Bon état

Qualité de purge : Se vide bonne recharge

Turbidité : Légère

Colorimétrie : beige clair
