Excavation, tri et évacuation du massif de déchets

Rapport final des travaux de 2015-2016

Chemin des Lilas - Parcelle 00ZD120 - 59310 Beuvry-la-Forêt

N° Rapport NPCP160093

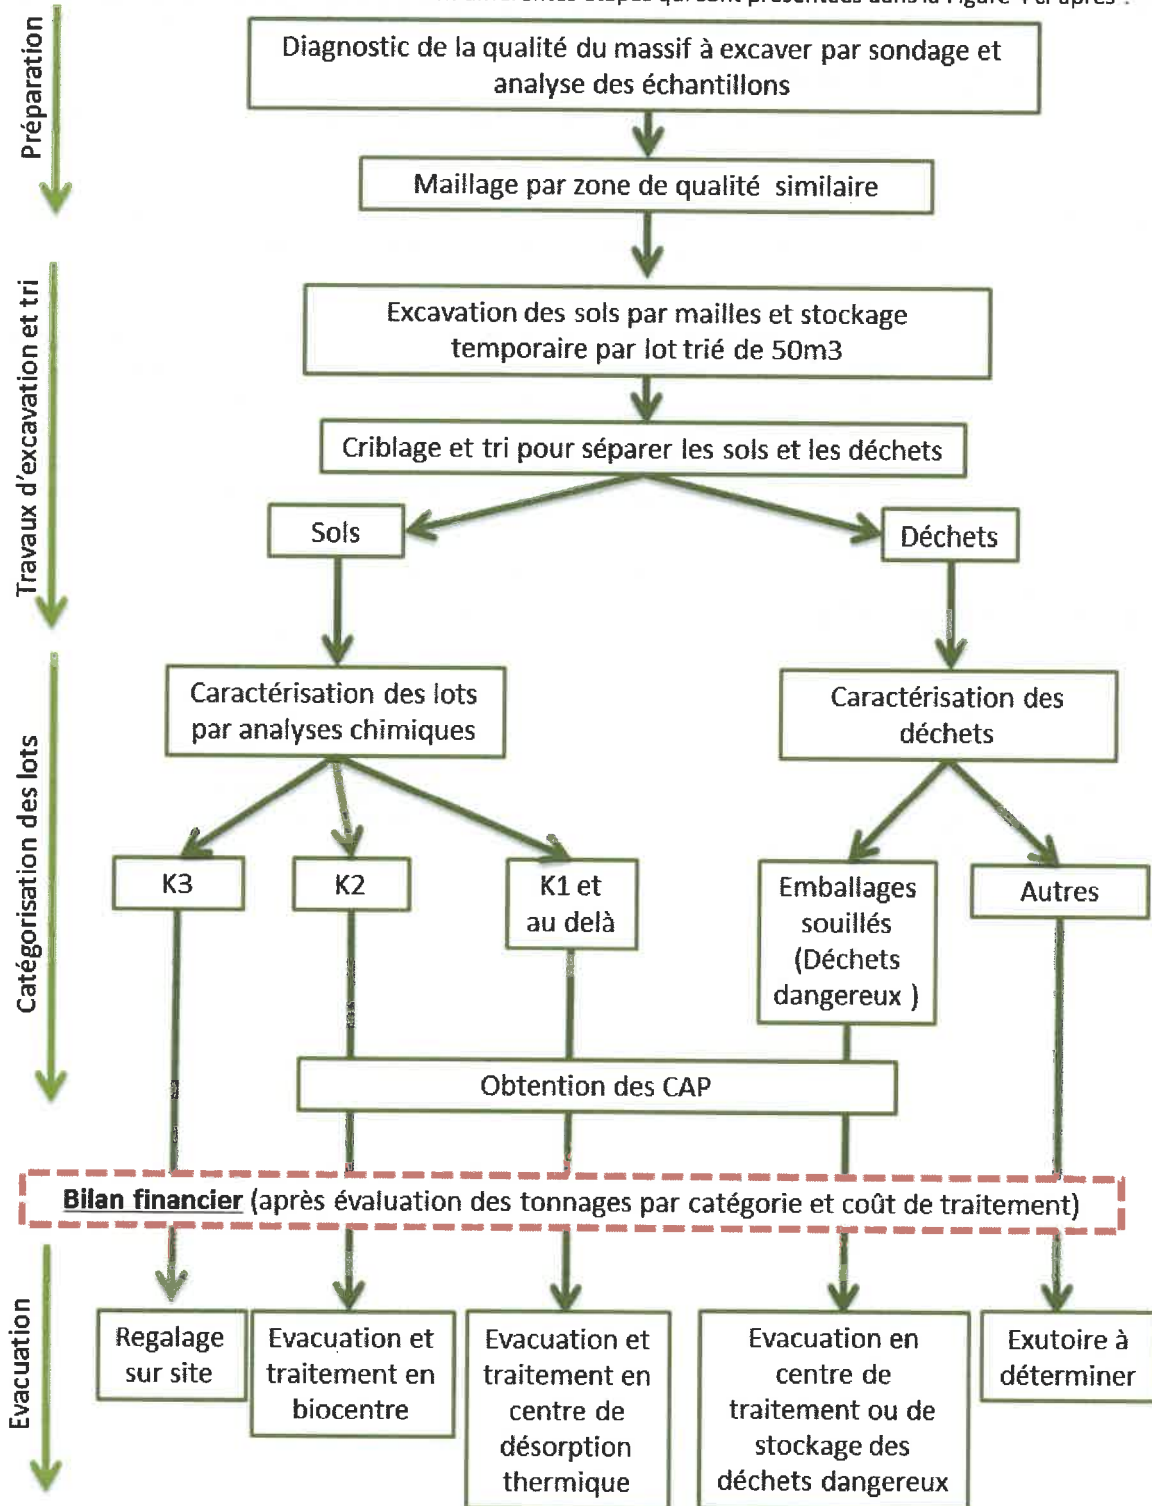
Figure 4 : méthodologie préconisée par ICF environnement

Les travaux d'excavations ont été divisés en différentes étapes qui sont présentées dans la Figure 4 ci-après¹.

¹ Dans la Figure 4, la classe indiquée K3 respecte les seuils d'acceptations ISDI définis par l'Arrêté du 12 décembre 2014. Les classes K2 et K1, définis suivant la Charte qualité du métier stockage des déchets (FNADE) - Annexe 2, sont évacuer respectivement en ISDND et ISDD.

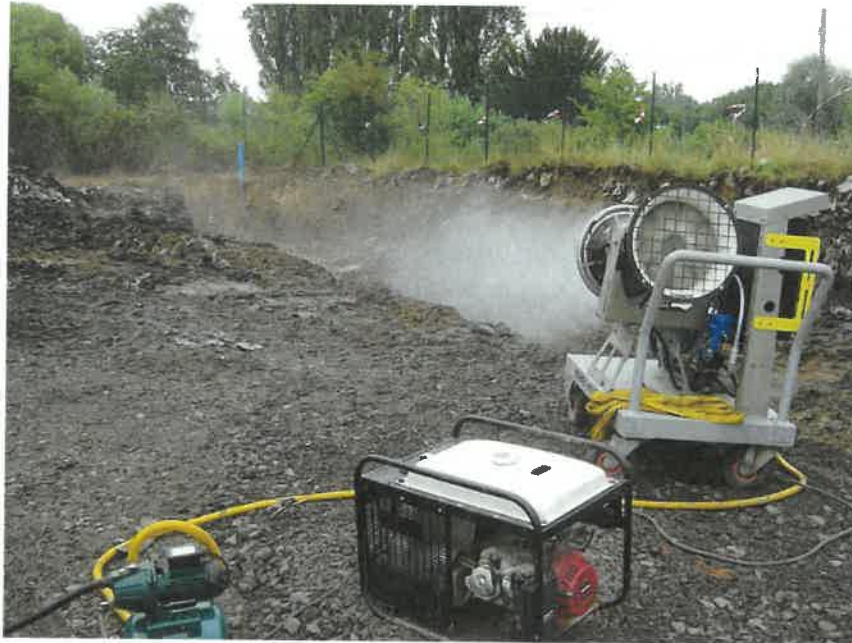
Figure 7 : système de neutralisation des odeurs (spraystream trolley 20)

Afin de limiter les nuisances pour des usagers du site et riverains, ICF Environnement a donc procédé lors des travaux de terrassement à une brumisation continue d'eau et de produits neutralisateur d'odeur par procédé d'encapsulation. La brumisation a aussi permis de limiter la propagation des poussières dues à l'excavation. Le produit pulvérisé a été fourni par la société WESTRAND (L'AIRHITONE A4S2 P 1%) et le pulvérisateur par la société Natural Tech.

L'AIRHITONE A4S2 P est un neutralisant d'odeurs (et non pas un masquant) agissant en instantané et donnant d'excellents résultats sur les odeurs de polluants tels que les COHV.

Au total, 150 litres d'Airhitone A4S2P ont été utilisés, soit 15 m³ de mélange eau/produit pulvérisé sous forme de brume durant les 2 mois de chantier.

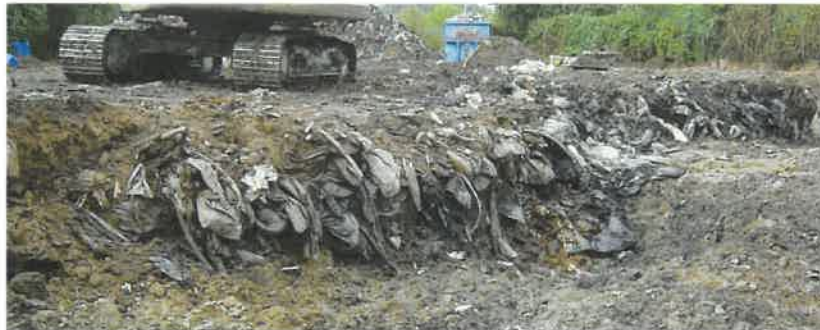
Figure 8 : paroi de fouille nord de la zone B

Au vu des observations de terrains des parois de fouilles à l'atteinte des limites d'excavations au nord de la **zone B**, voir Figure 8 ci-dessous, il a été choisi de prolonger la purge sur l'intégrale du massif de déchets.

Les travaux de terrassement se sont donc poursuivis en **Zone A**, avec des excavations entre 1m au-dessus du sol et 2 au-dessous, jusqu'à la purge de l'intégralité des emballages plastiques souillés et autres déchets présents dans cette zone.

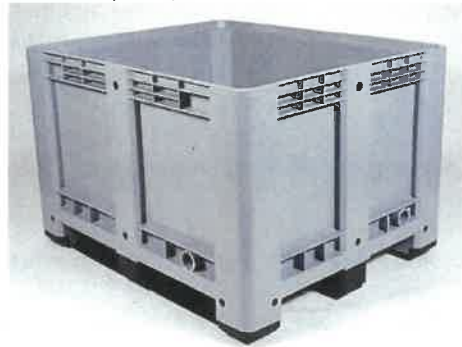
Figure 9 : caisse-palette étanche pour le stockage de fûts de produits chimique avant transport

Les fûts de produits chimiques pleins ont été stockés dans des Caisse-palette de 610 litres, en polyéthylène haute densité, double paroi, côtés et fonds pleins, étanche.

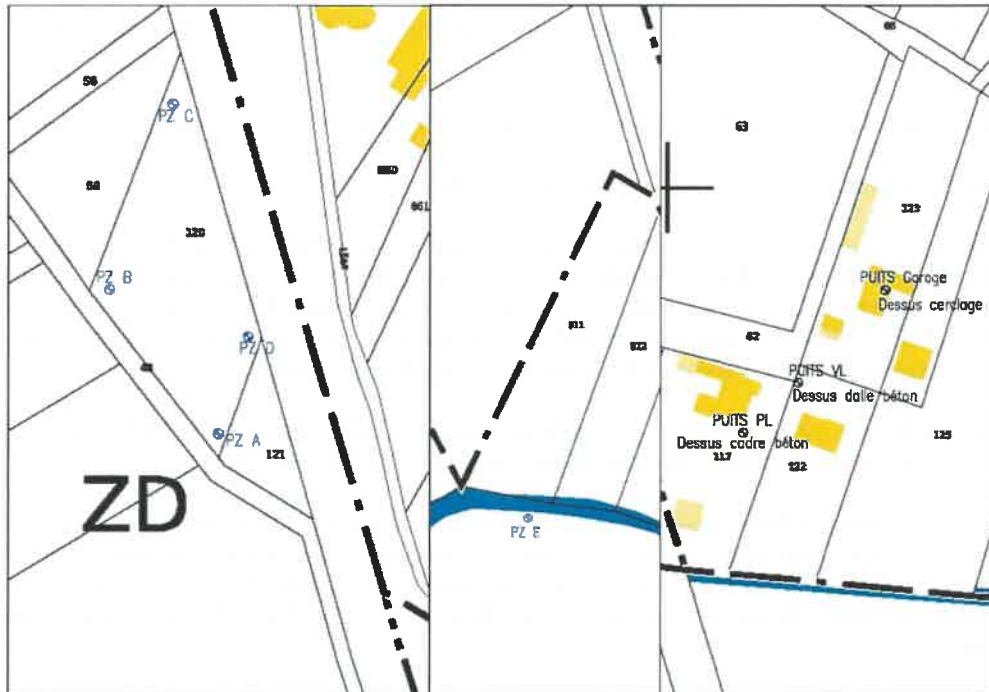
Figure 12 : plan de localisation des piézomètres et des puits privés

Le réseau de surveillance comprend 5 piézomètres en diamètre 65mm et 110mm et d'une profondeur allant de 7,4 à 10 mètres de profondeur et trois puits privé situés dans l'environnement proche du site en aval hydraulique.

La Figure 12 suivante présente le plan de localisation des piézomètres et des puits privés.

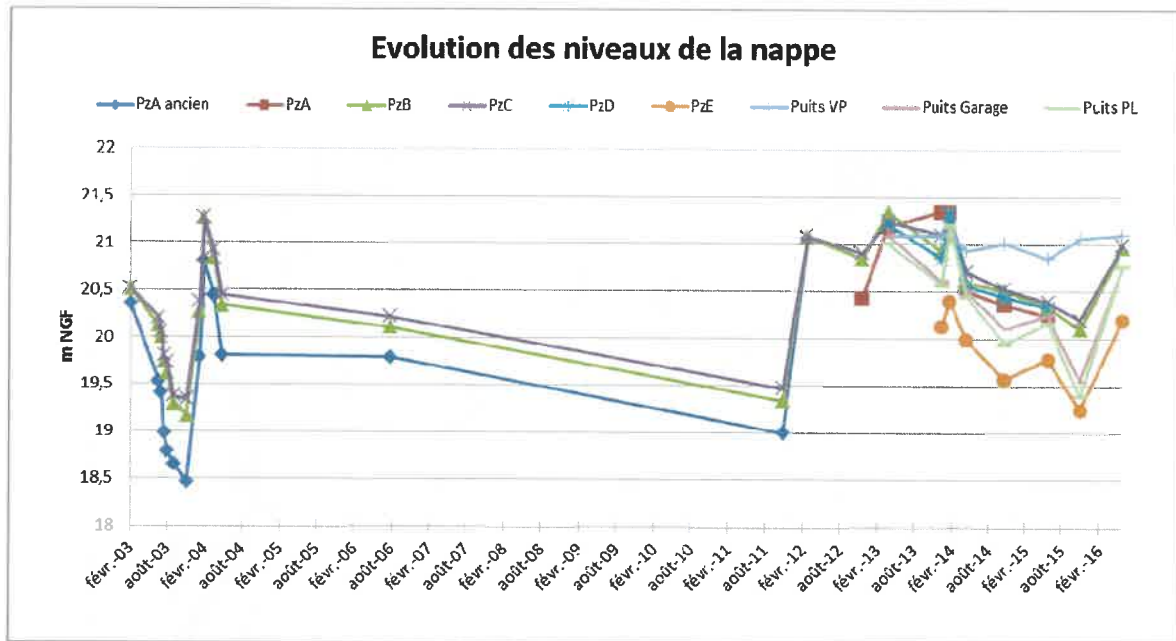
Figure 13 : Évolution des niveaux d'eau IGN 69

La Figure 13 ci-dessous montre l'évolution des niveaux de la nappe depuis début 2003.

Les opérations d'excavations et de remblaiement sur le site se sont déroulées entre le 12/08/2015 et le 24/09/2015. En observant les données piézométriques des campagnes du 28/05/2015 et du 03/11/2015, on constate une légère baisse des niveaux correspondant aux variations naturelles de la nappe entre les périodes de hautes-eaux et basses eaux.

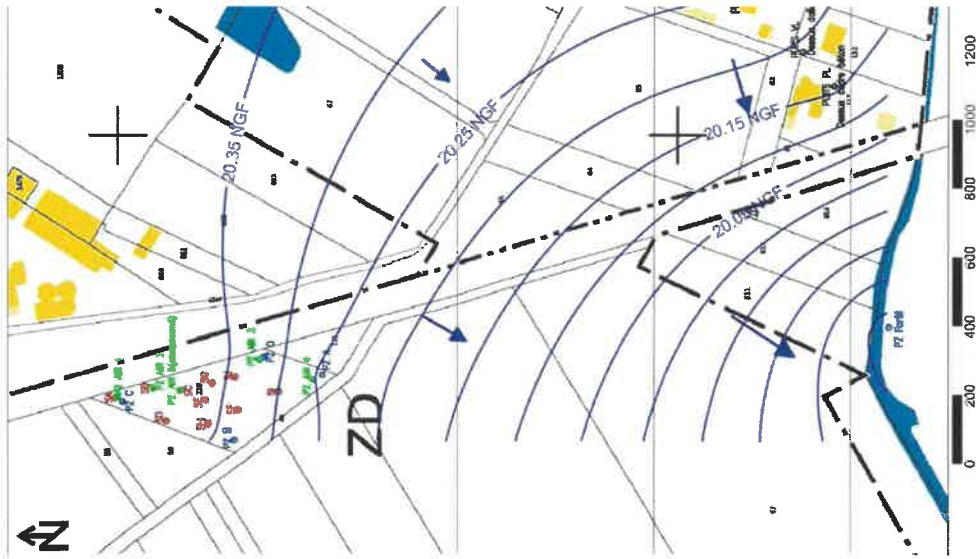
Les deux cartes piézométriques du 28/05/2015 et 03/11/2015 sont présentées sur la Figure 14 et Figure 15 ci-dessous.

On constate que l'intervention n'a pas modifié l'allure naturelle des écoulements au droit du site.

Figure 14: carte piézométrique du 28/05/2015

Figure 15 : carte piézométrique du 03/11/2015
