**Annexe XVI** fiche de suivi de sondages et prélèvement en fond de  
fouille (4 pages)

# FICHE DE SUIVI DE SONDAGE ET DE PRELEVEMENT DE SOLS

Intitulé affaire : Moulin\_Des\_Ecluses\_ADEME\_PURECUP

Affaire n°DTE15005TA

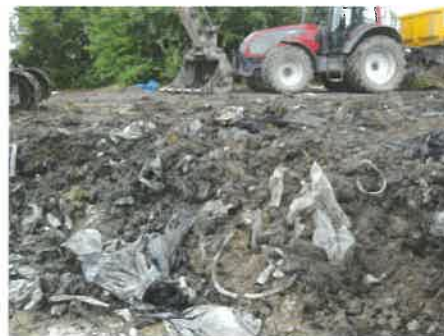
Photographie du sondage

Prof. (m)	Lithologie	Paramètres organoleptiques (odeur, couleur...)	PID	Echantillon	Heure de prélèvement
1.5- 2.0	Terres végétales riches en sable argileux	Présence de nombreux emballages plastiques souillés	3438.0	FE3_1 (COMPOSITE)	16:15
-					
-					
-					
-					
-					
-					
-

Remarques: Composites, pris au centre du front d'excavation
