BOLLORE Energy Site d'Alençon (61)

Suivi de la qualité des eaux souterraines
Campagne de novembre 2017

Rapport n°N2.15.055.4/nov17 – V1
Suivi de la qualité des eaux souterraines
Campagne de novembre 2017

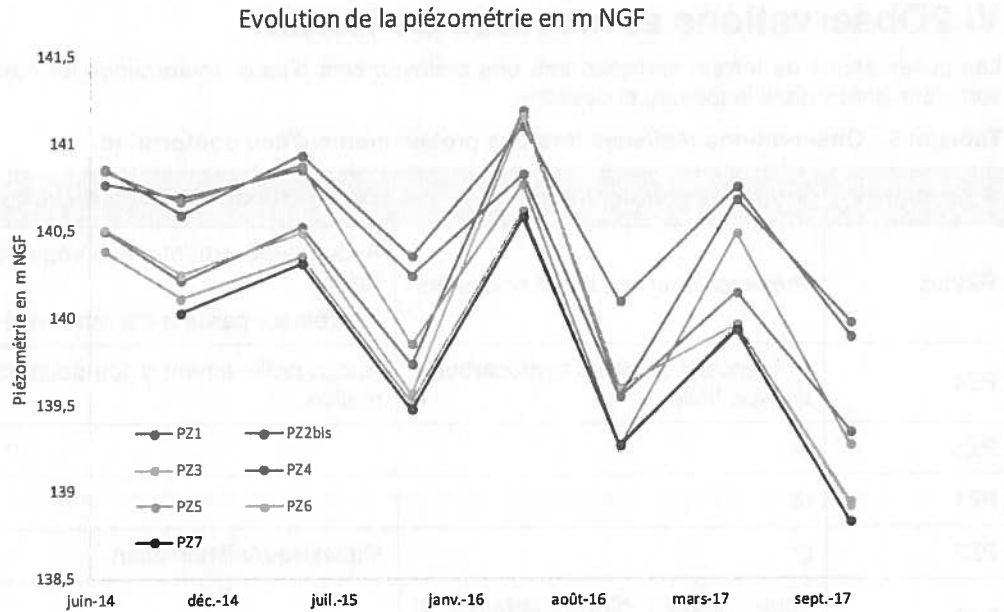
Figure 2 : Evolution de la piézométrie depuis 2014

La figure ci-dessous présente l'évolution de la cote piézométrique des ouvrages depuis le début de la surveillance.

Niveau piézométrique moyen	139,30 m NGF
Variations globales des niveaux	Par rapport à la campagne de mai 2017, il est constaté une baisse moyenne de 96 cm. Les niveaux d'eau enregistrés lors de la campagne de novembre 2017 sont les plus faibles observés depuis le début du suivi.
Période	Basses eaux (Novembre 2017)
Anomalie piézométrique	Non
Sens d'écoulement	Vers l'est
Gradient	1,8 %
Anomalie du sens d'écoulement	Non, le sens d'écoulement est cohérent avec les campagnes précédentes
Position hydraulique des ouvrages	<ul style="list-style-type: none"> ○ Amont à proximité de l'ancienne zone de stockage de charbon dans la partie sud-ouest du site : PZ2bis ○ Position latérale hydraulique : PZ4 et PZ5 ○ Aval-latéral : PZ1 et PZ3 ○ Aval du site : PZ6 et PZ7
Ensemblement	Non
Actions	Aucune

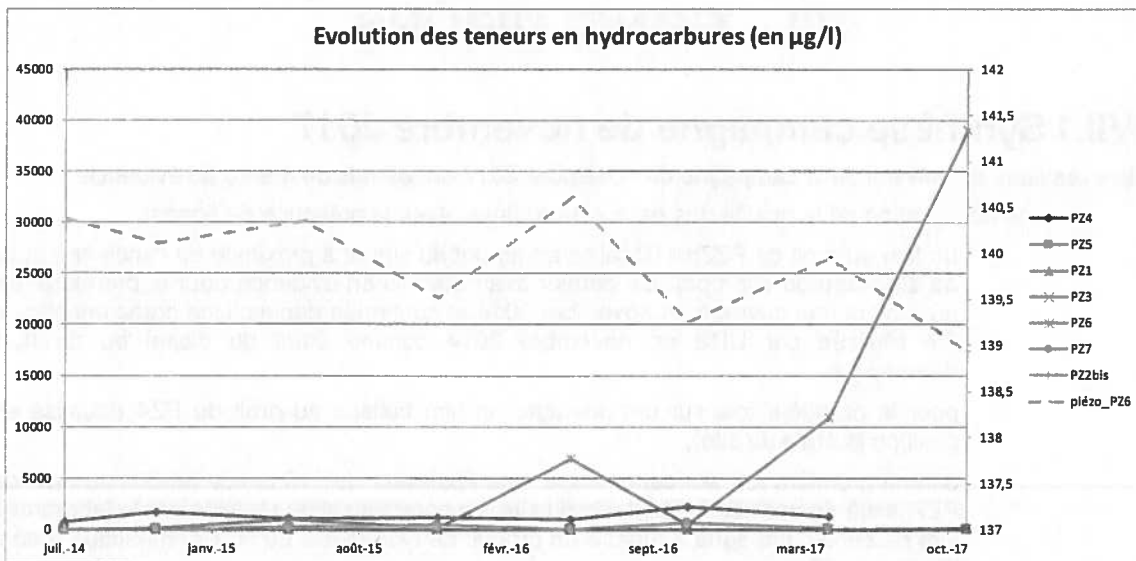
Figure 3 : Evolution des teneurs en hydrocarbures (en µg/l)

Globalement, depuis le début du suivi en 2014, une problématique « hydrocarbures » est mise en évidence sur le dépôt avec une phase flottante sur le PZ2bis (localisé en amont du site et à proximité de l'ancienne zone de stockage de charbon) associée à des fortes teneurs en hydrocarbures dissous relevées sur les ouvrages PZ4 (situé en aval latéral proche de PZ2bis), PZ6 et PZ7 (situés en aval éloigné et en limite de site).

En mai 2016 et novembre 2017, une forte augmentation en HC (7 et 39 mg/l) et HAP (8 et 9 µg/l) est observée au droit de PZ6, localisé en position avale et en limite de site.

En novembre 2017, une forte dégradation est observée au droit de PZ4 et PZ7 avec la présence d'une phase flottante (respectivement d'un film et de 110 cm d'épaisseur de produit) et de PZ6 avec une teneur en HC très importante (39 mg/l). La campagne de novembre 2017 a montré des niveaux d'eau particulièrement bas lors de cette campagne ayant pu entraîner le mouvement d'une lentille de flottant présente sur site.

- la réalisation d'une campagne complémentaire en février 2018 afin de suivre l'évolution de la qualité des eaux souterraines notamment en limite aval du site,
- la réalisation d'un second écrémage de l'ouvrage PZ7 si nécessaire et la mise en place d'écumeur passif au droit des trois ouvrages si nécessaires (PZ2bis, PZ4 et PZ7),
- la réalisation d'une enquête de proximité afin de recenser les éventuels puits présents en aval du site.

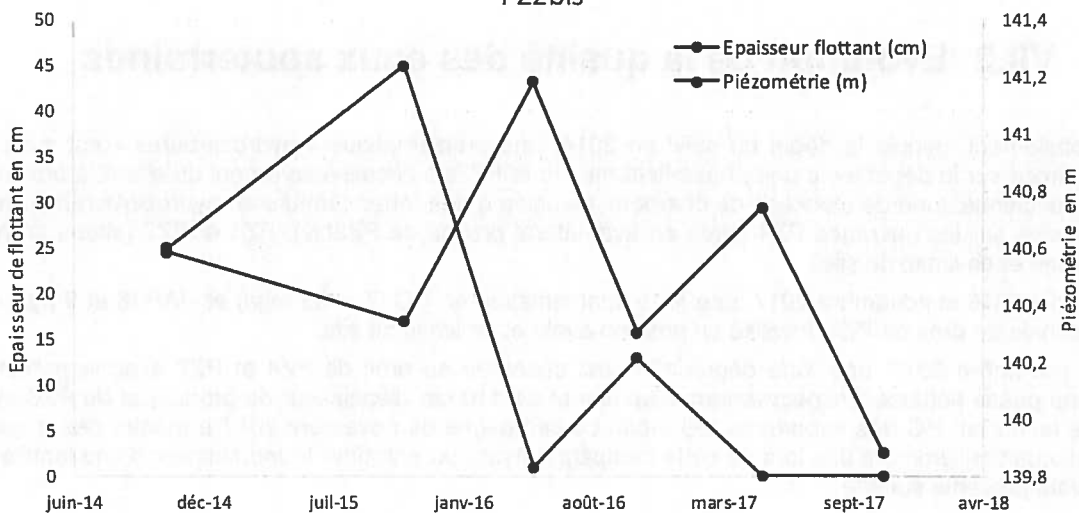
Figure 4 : Evolution de la piézométrie et de l'épaisseur de flottant au droit de PZ2bis

Une corrélation est établie entre le niveau piézométrique de la nappe et l'épaisseur de phase flottante mesurée. En effet, lors des campagnes d'octobre/novembre 2014, 2015 et 2016 où les niveaux statiques étaient bas, l'épaisseur de phase flottante augmente par rapport aux niveaux statiques hauts (avril 2015, mai 2016 et mai 2017).

De plus, suite à la mise en place d'un écrémeur passif au droit de PZ2bis, il est noté une baisse de l'épaisseur de flottant au droit de l'ouvrage PZ2bis avec, lors des deux dernières interventions, avec la présence d'un film.

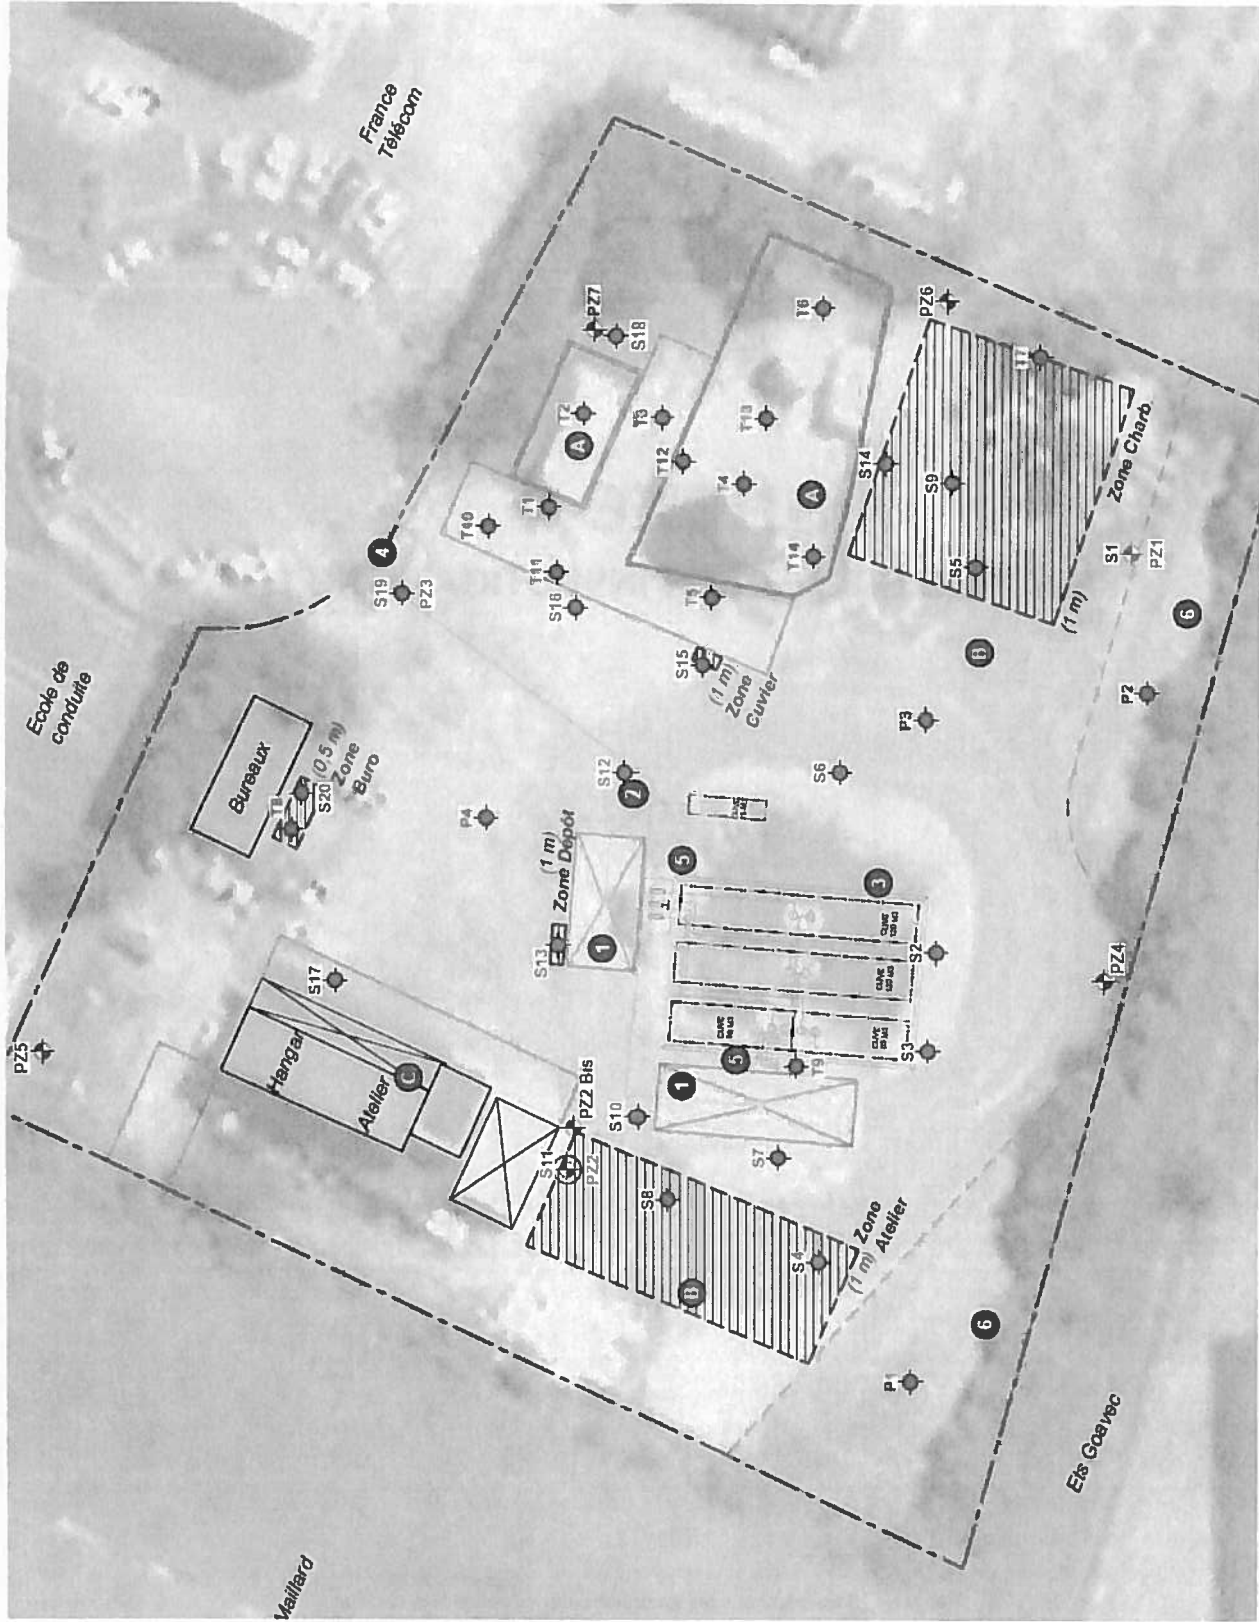
Annexe : 1
 Figure : 1

sondages réalisés en 2011
 par GRS Valtech
 sondages réalisés en 2014
 par URS
 piézomètres
 zone excavée en 2012

Plan du site et des investigations réalisées
BOLLORE Energie – Site d’Alençon (61)

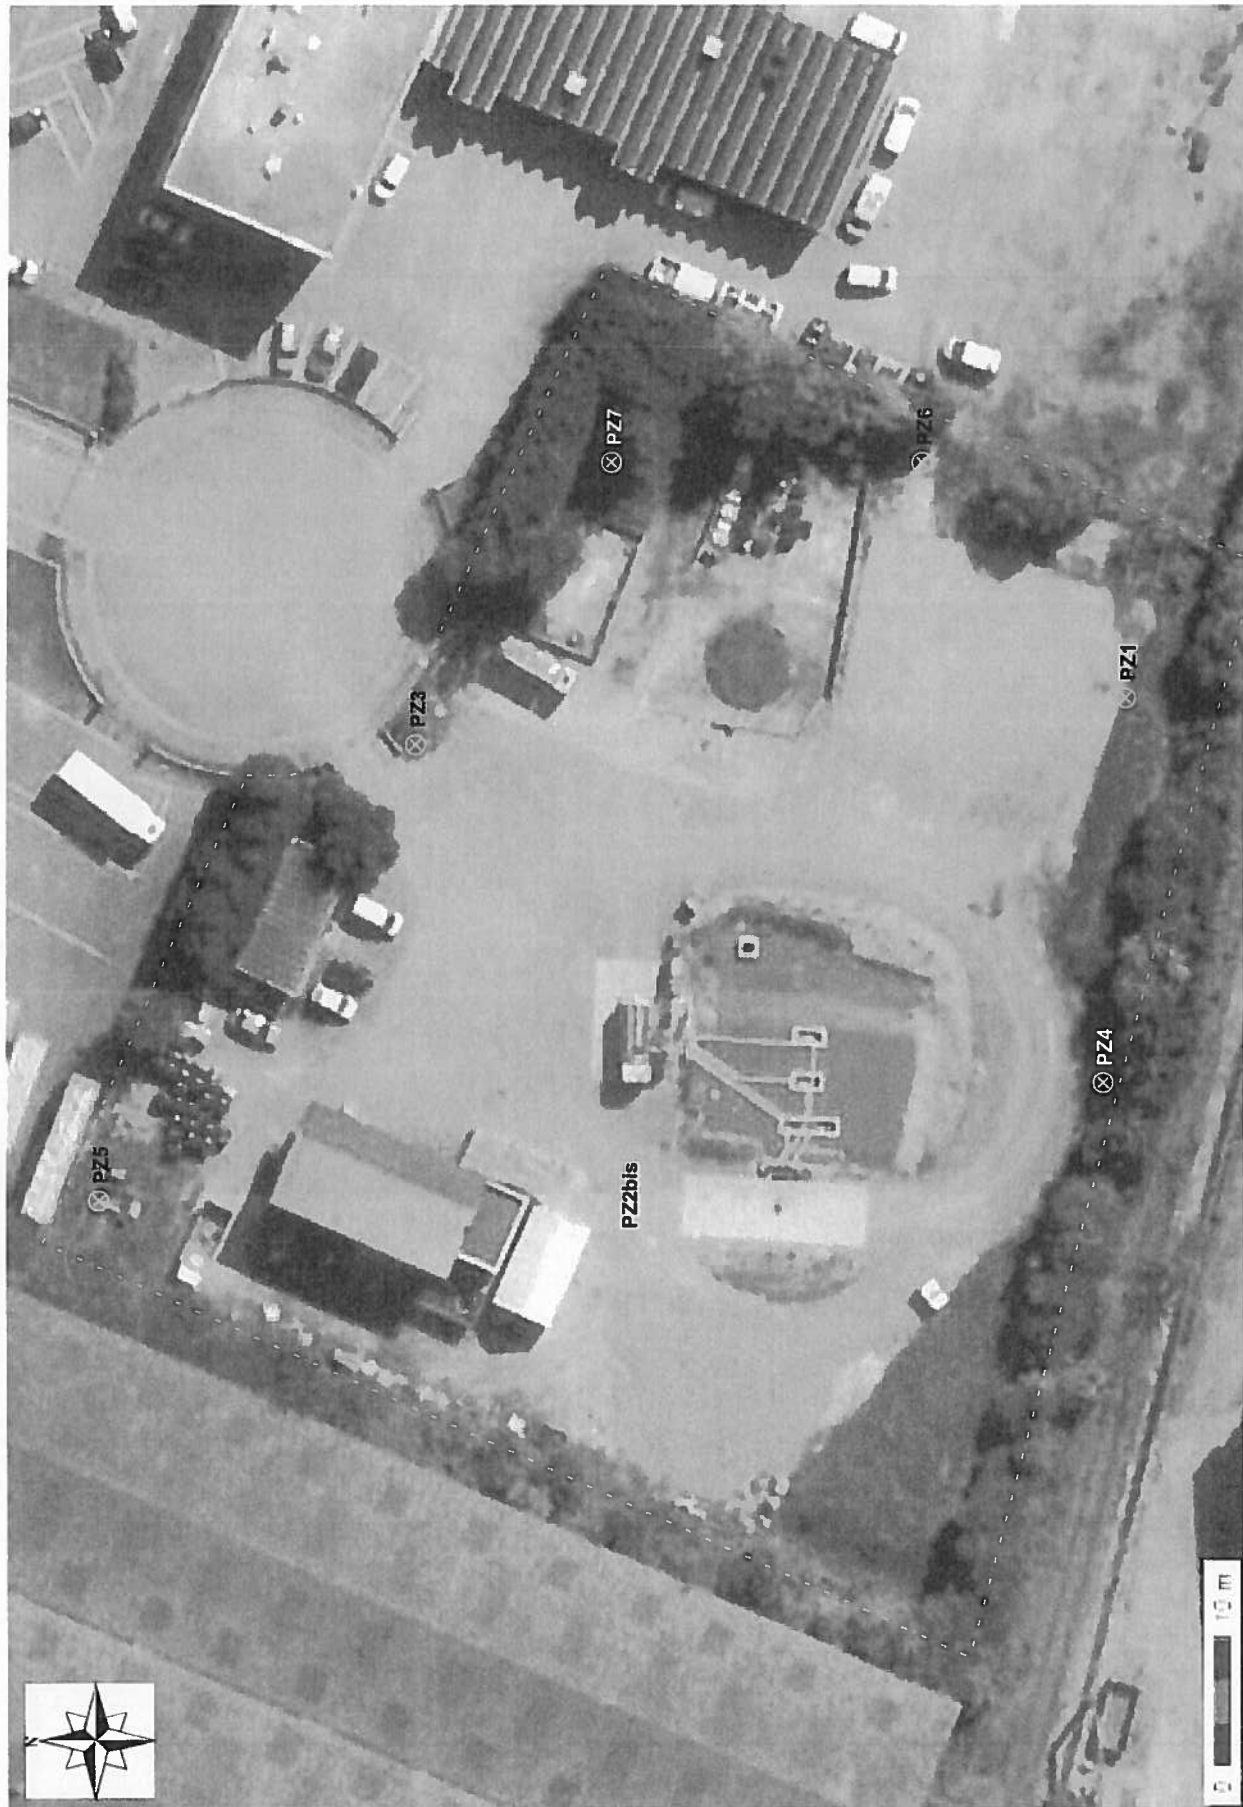
Annexe : 1
 Figure : 2

Plan d'implantation des piézomètres
BOLLORE Energie – Site d'Alençon (61)

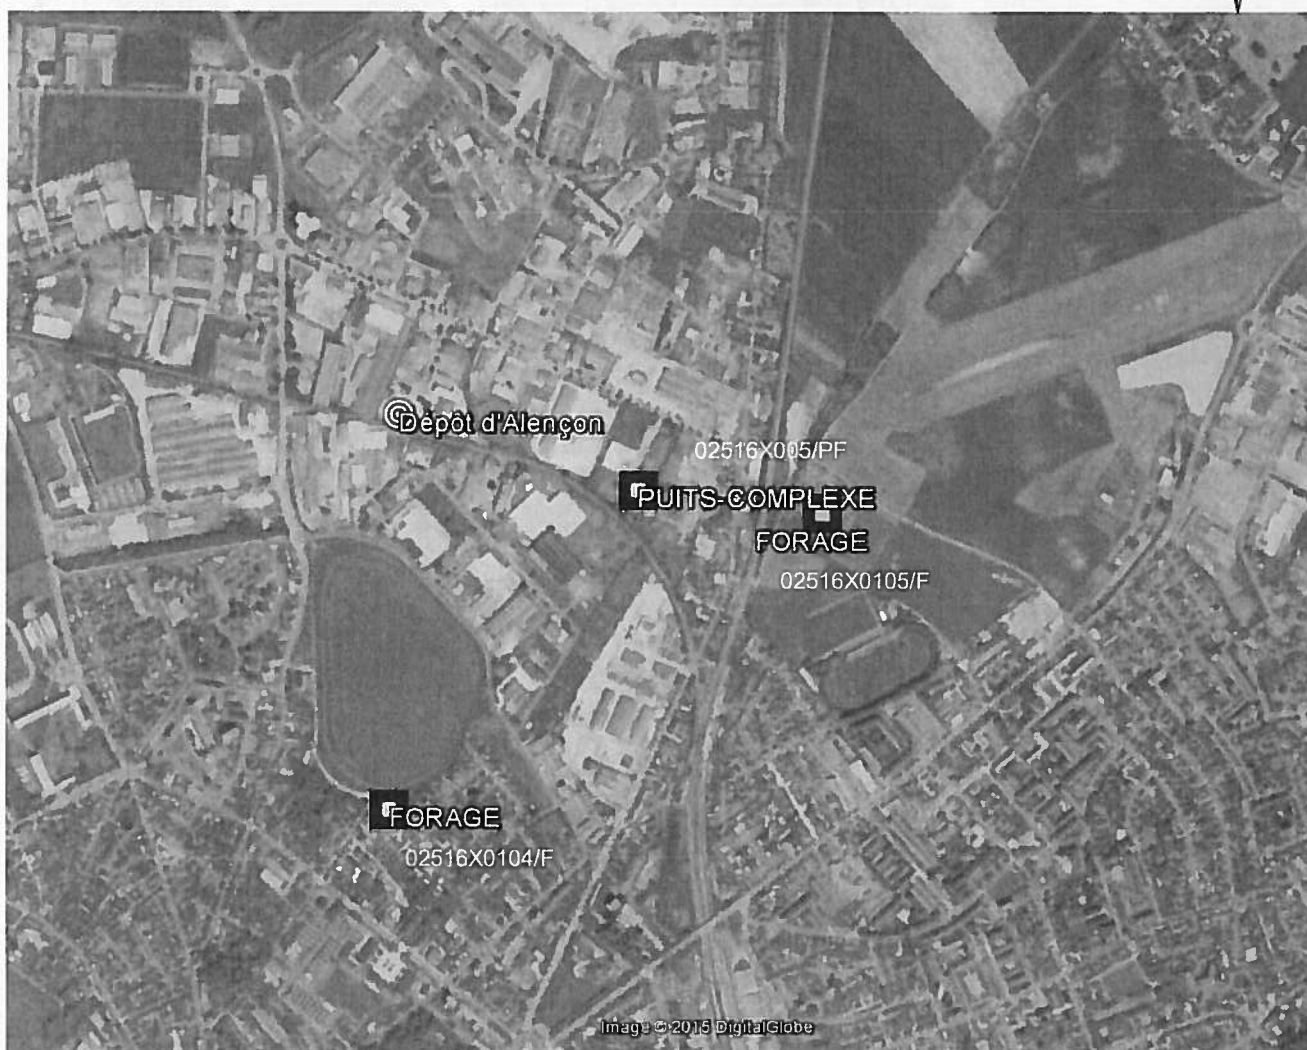
Figure : 2

Plan de localisation des captages dans un rayon d'1km

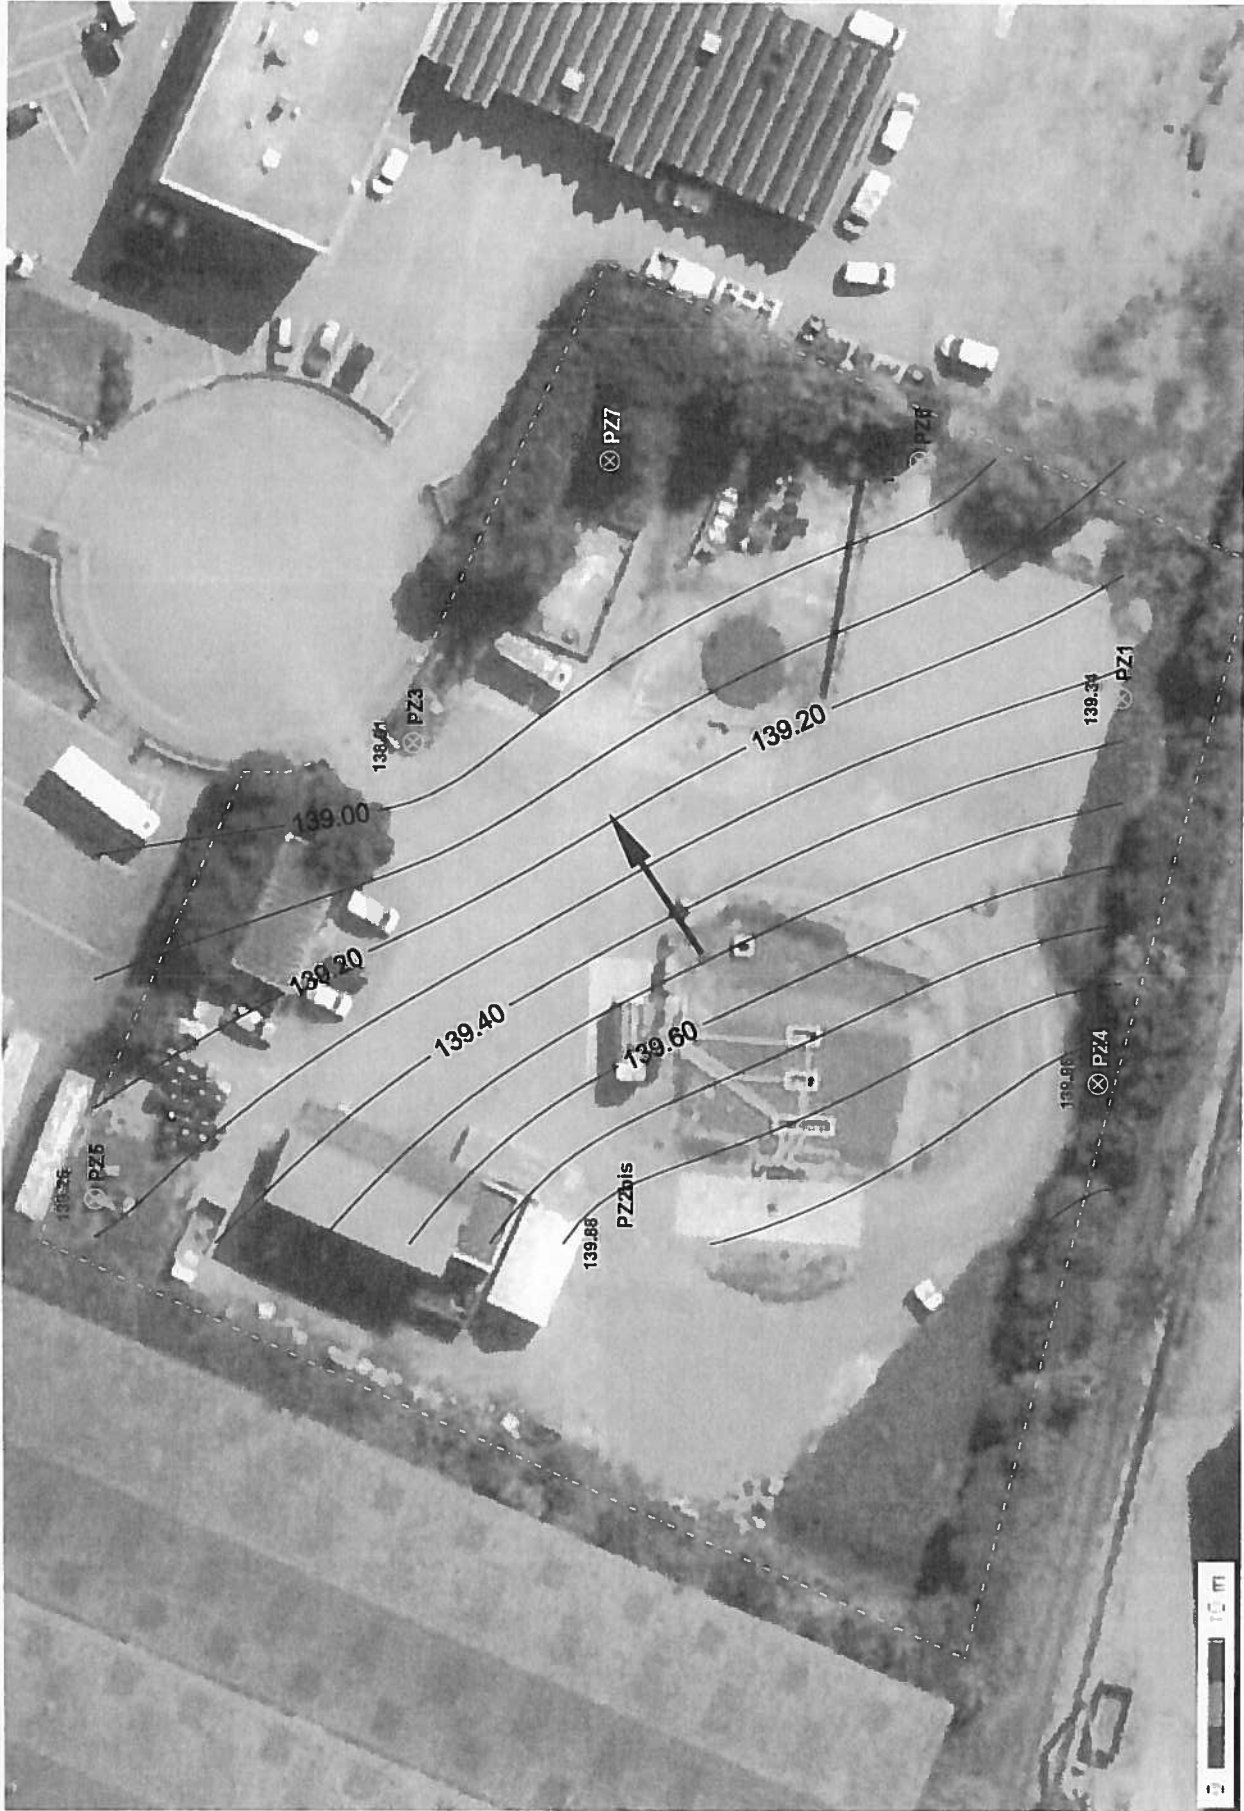
Annexe : 4
Figure : 2

Esquisse piézométrique de novembre 2017
BOLLORE Energie – Site d’Alençon (61)

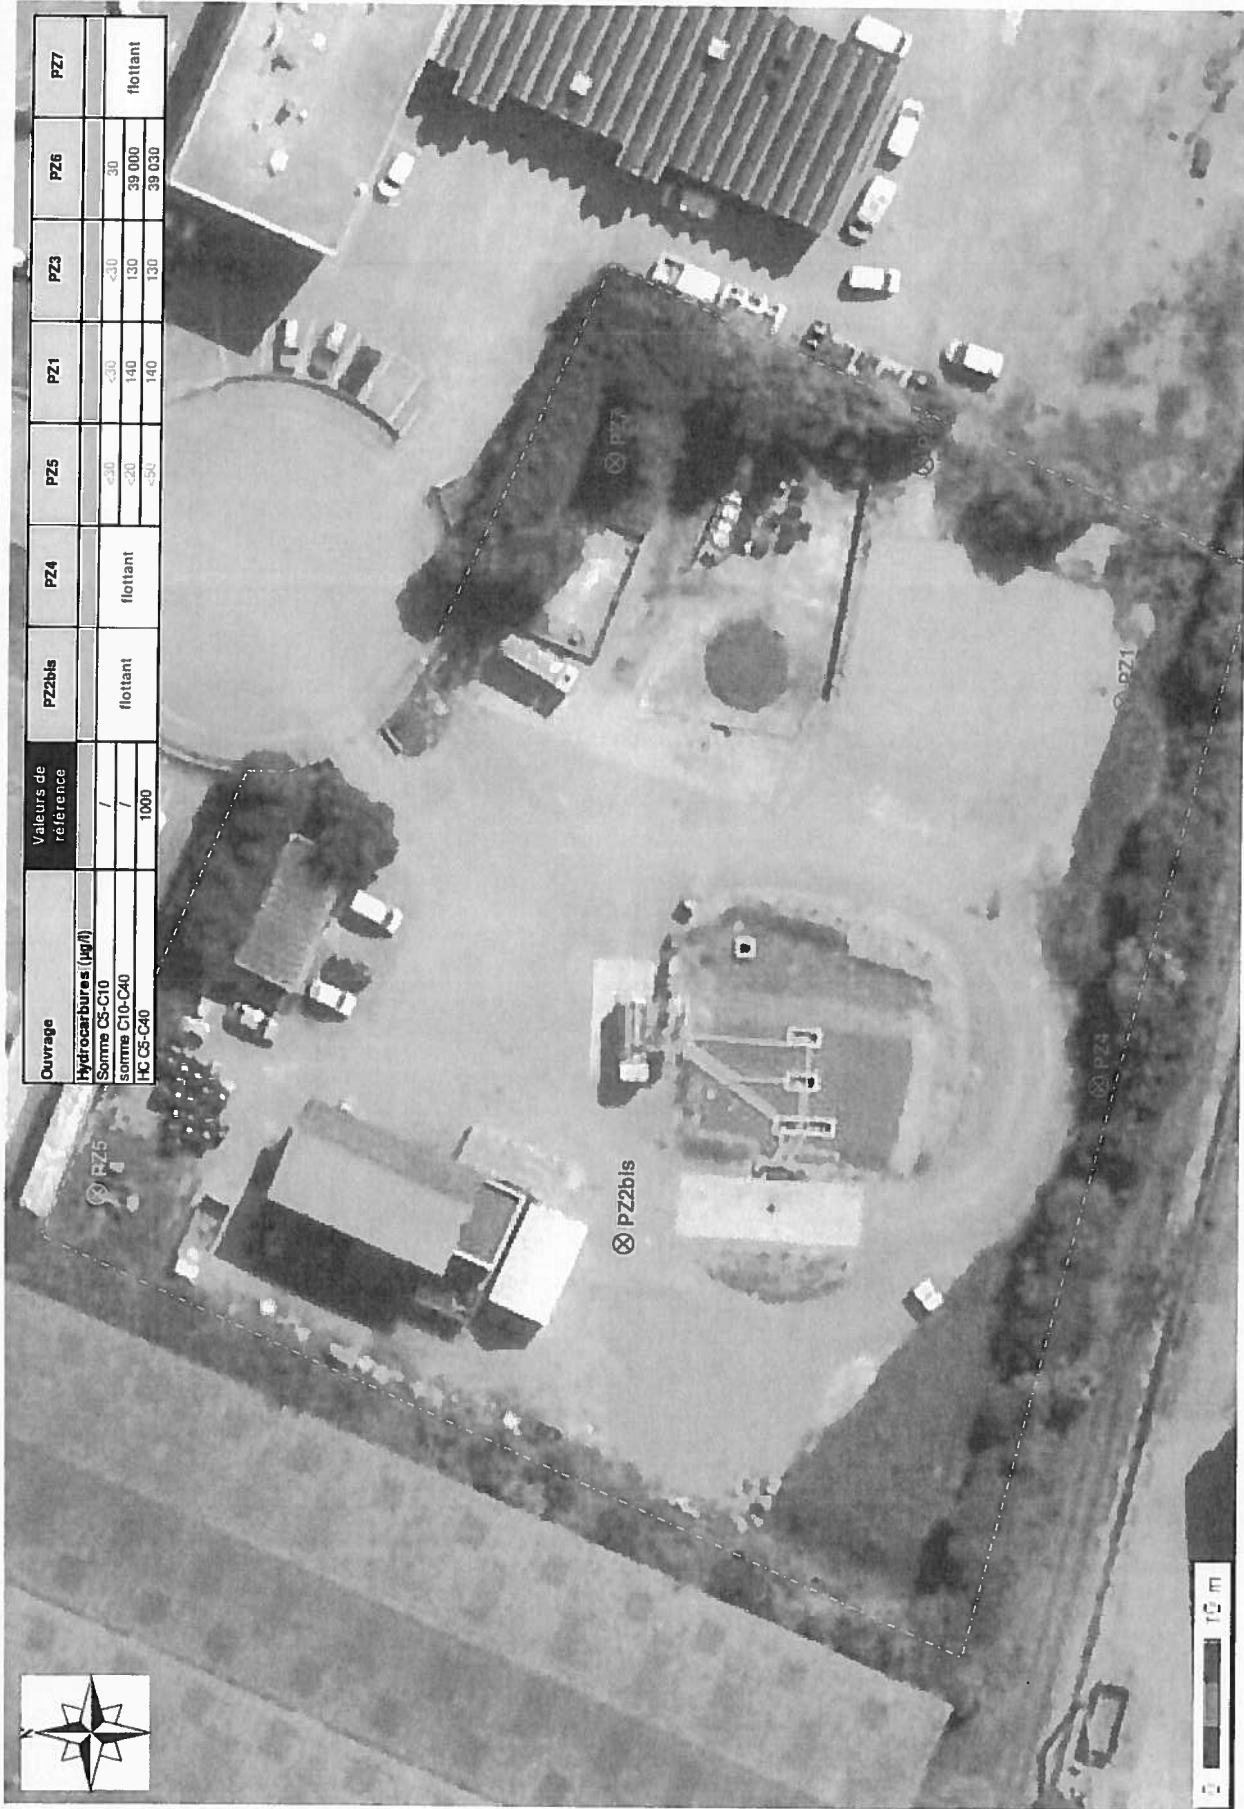
Annexe : 4
 Figure : 3

Ouvrage	Valeurs de référence	PZ2bis	PZ4	PZ5	PZ1	PZ3	PZ6	PZ7
Hydrocarbures (µg/l)								
Somme C5-C10	/		<30	<30	<30	<30	30	
somme C10-C40	/		flottant	<20	140	130	39 000	flottant
HC C5-C40	1000		flottant	<50	140	130	39 030	flottant

Cartographie des teneurs en hydrocarbures dissous dans les eaux souterraines
BOLLORE Energie – Site d’Alençon (61)
